# Asbestinventarisatetest

Provinciebaan 66/1, 8880 Ledegem

Attestnummer : 20240607-000017.002

Uitgegeven op : 07.06.2024

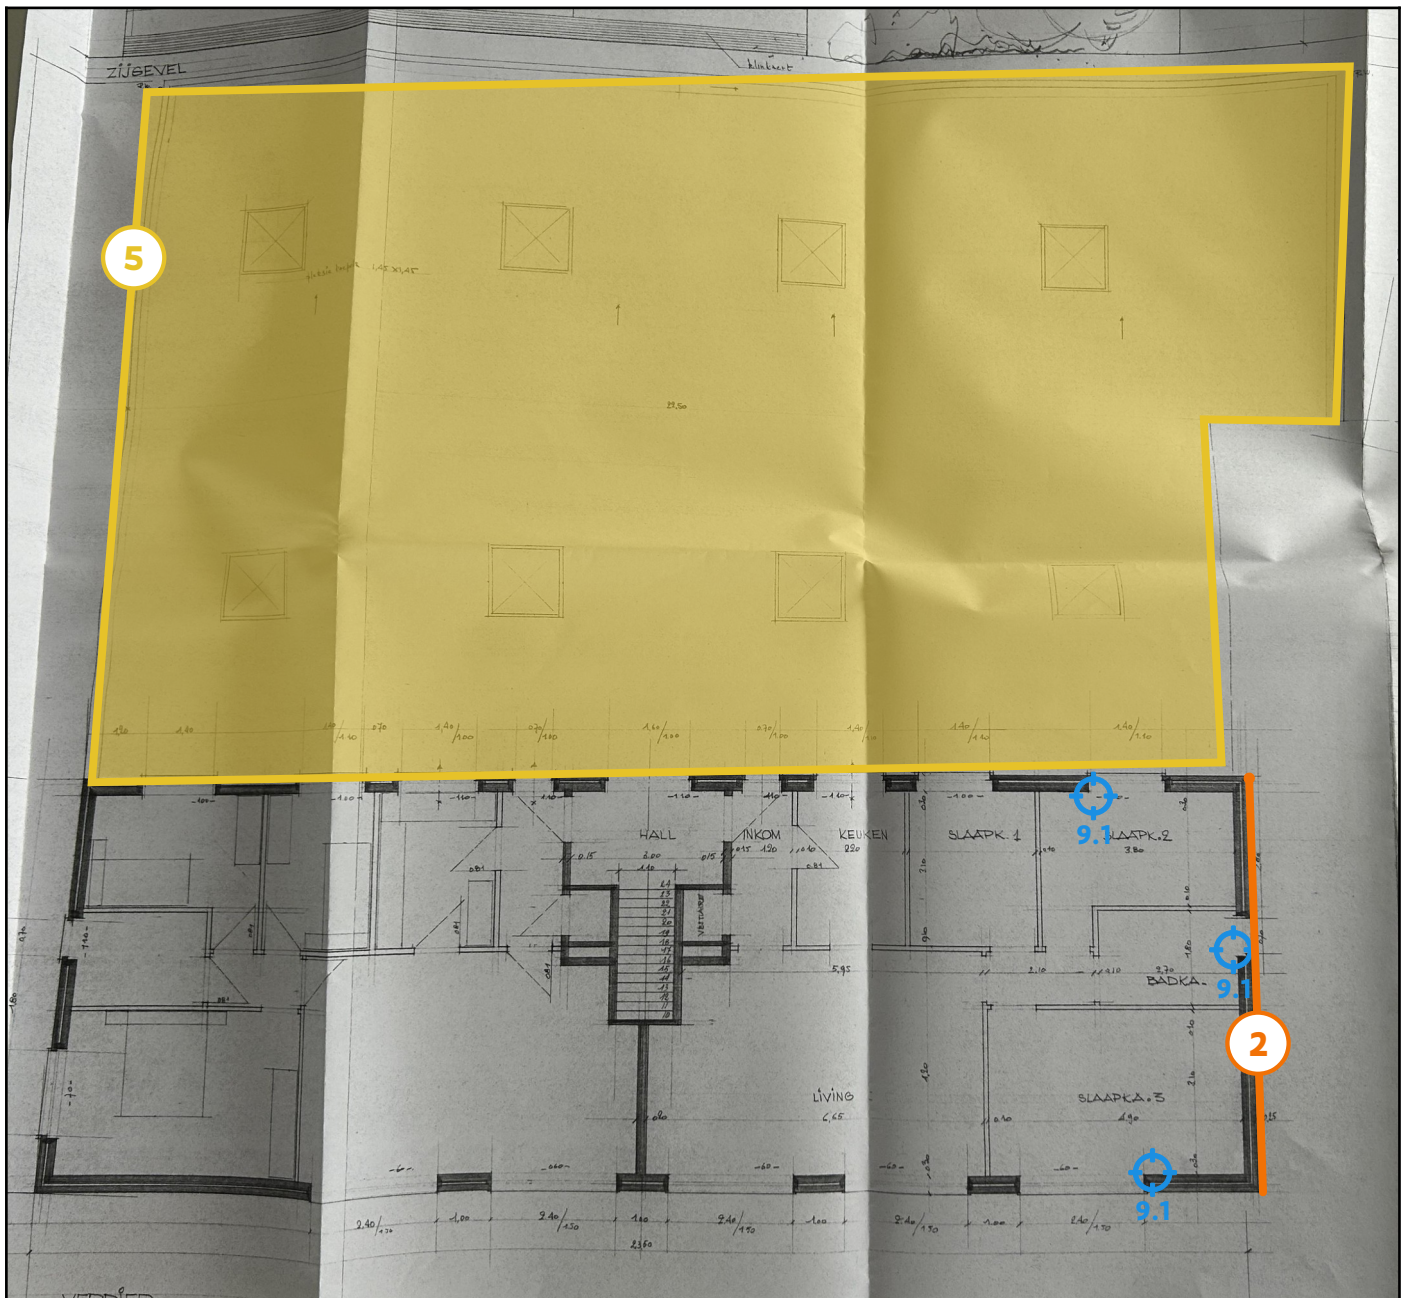
# Plan 1.2: Verdieping

Beschrijving	Type	Actie
2. Leien zijgevel	Asbestmateriaal	Verwijderen
5. Roofing plat dak	Asbestmateriaal	Zorgvuldig beheren
9. Pleisterwerk wanden	Geen asbest	-
9.1 Code: 01	Mengmonster	-

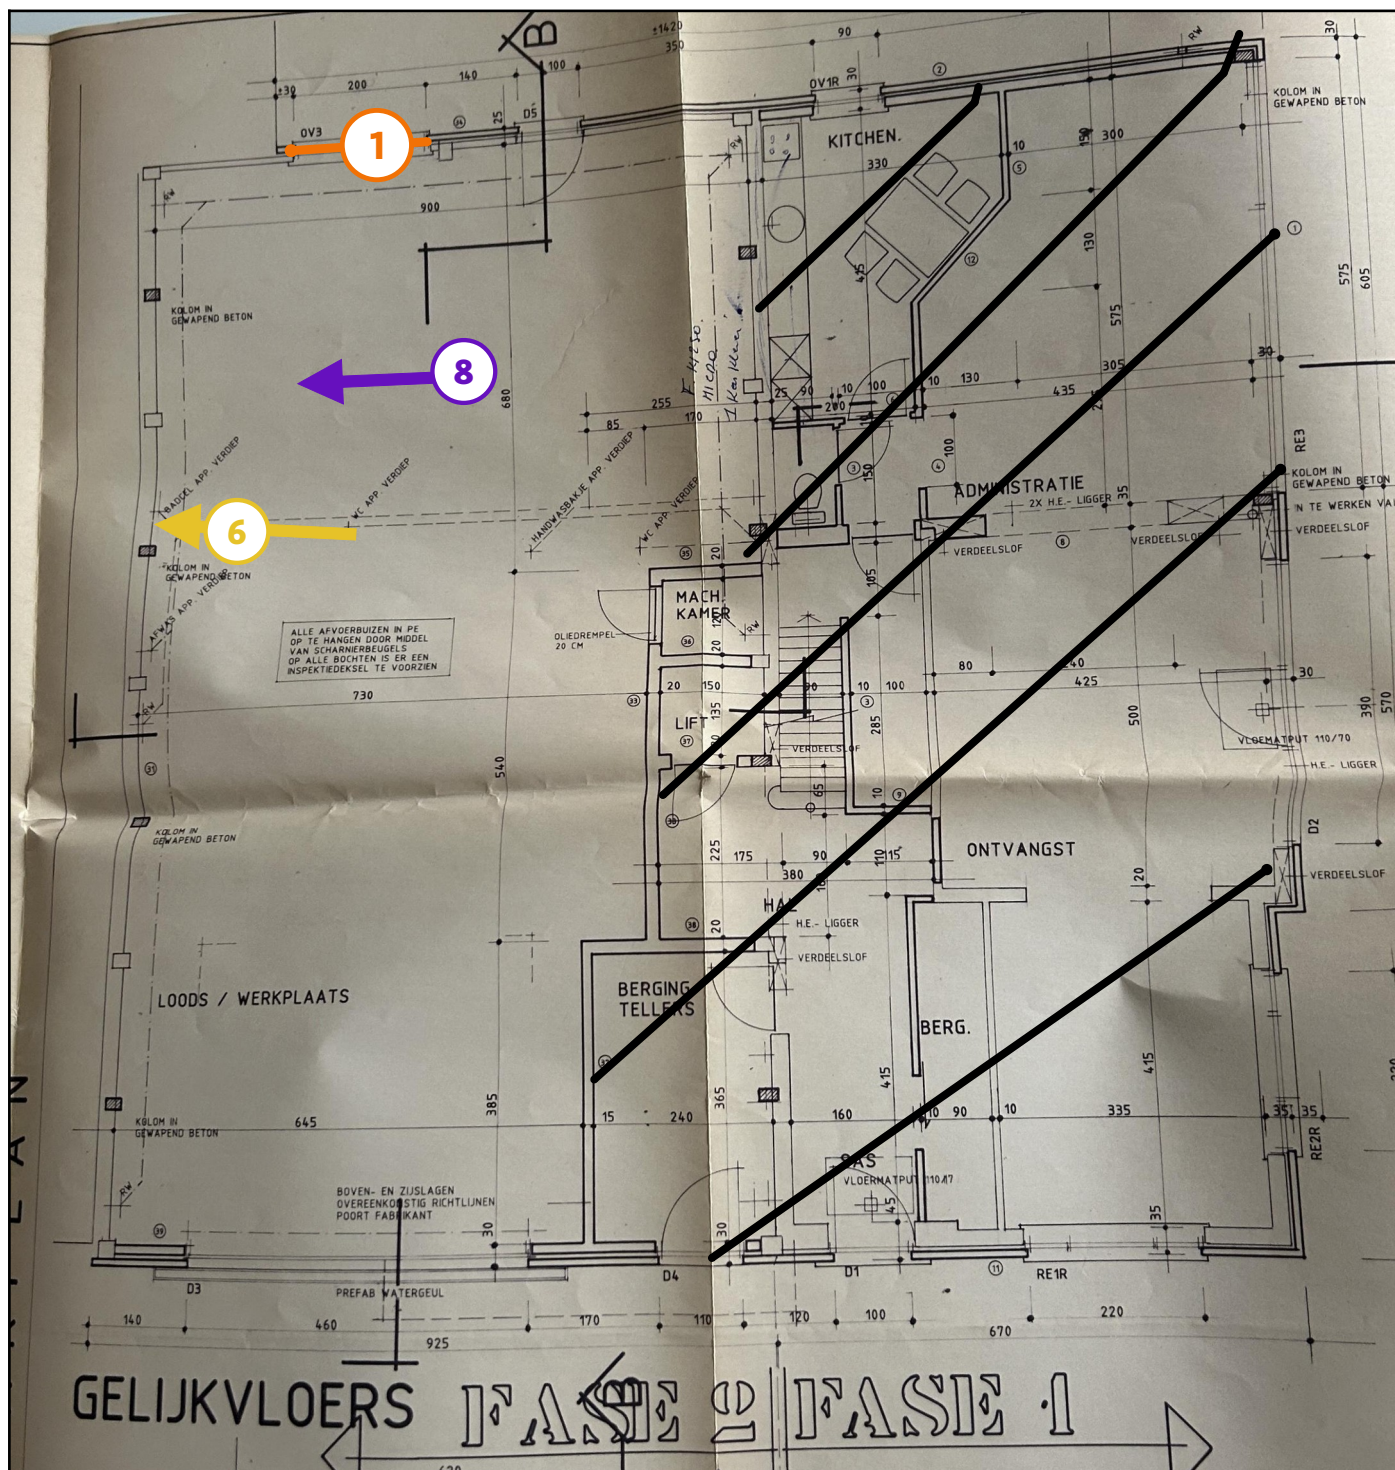
# Plan 1.3: Loods bus 4

Beschrijving	Type	Actie
1. Mastiek buitenschrijnwerk	Asbestmateriaal	<a href="#">Verwijderen</a>

6. Bakeliet - elektrische installatie	Asbestmateriaal	Zorgvuldig beheren
8. Ketel	Advies	-

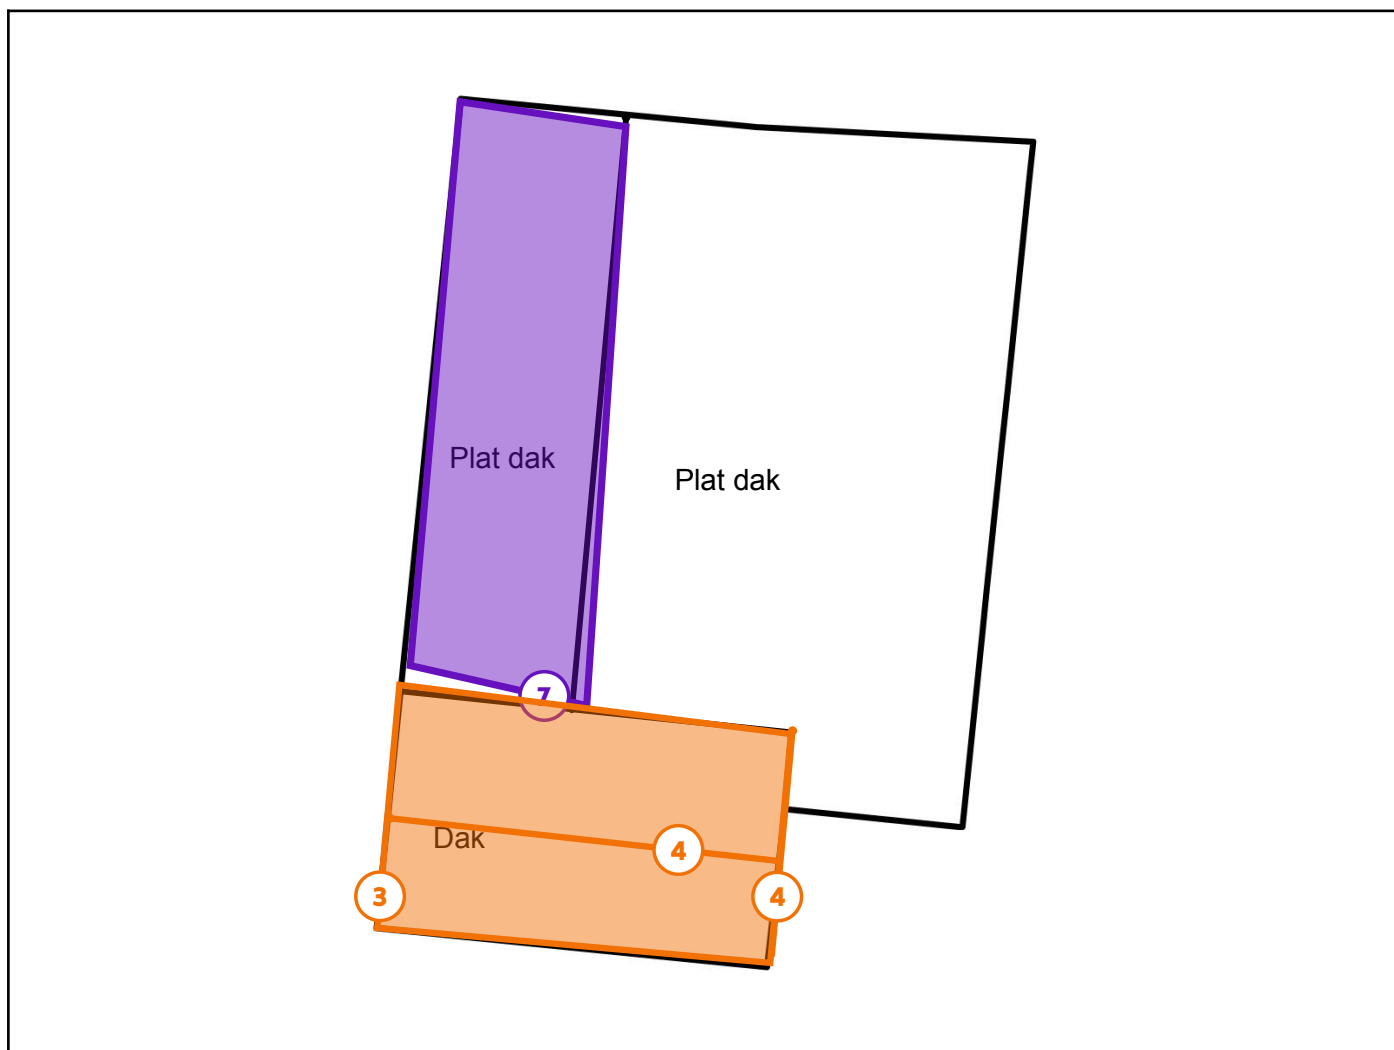
## Plan 1.4: Dakenplan

Beschrijving	Type	Actie
3. Golfplaten	Asbestmateriaal	<a href="#">Verwijderen</a>
4. nokelementen en boeiboorden (golfplaten)	Asbestmateriaal	<a href="#">Verwijderen</a>
7. Beperking dak	Beperking	-
