## IEPER Leopold III-laan n° 13 en 14

### Technische Expertise

VERSIE / DATUM	versie 1.0 – 16.10.2018
AUTEUR	ir. ing. Dieter VANHAEGENBERG
GOEDGEKEURD DOOR	ir. Jo DE DECKER
ONZE REFERENTIE	S-29840-EXP

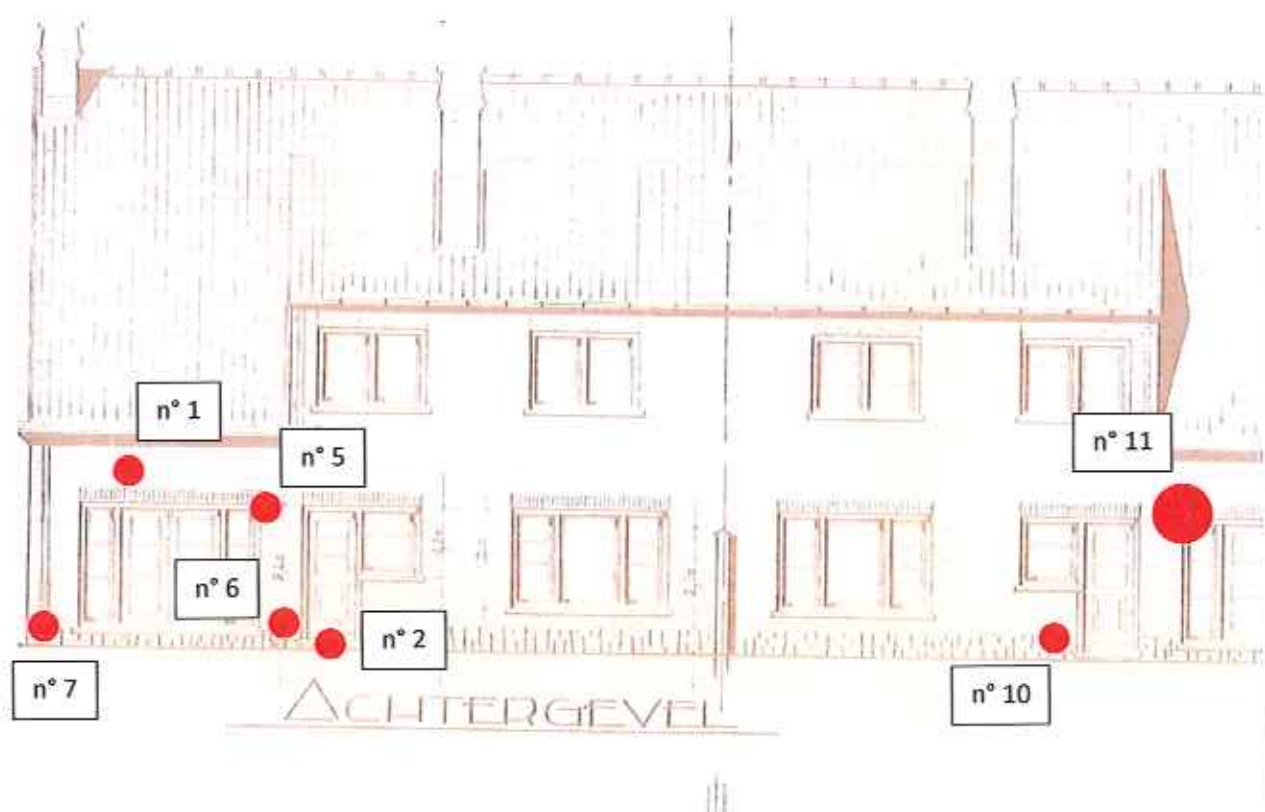
De locaties van de verschillende vastgestelde schadebeelden zijn aangeduid op Figuur 2 en/of op Figuur 3.

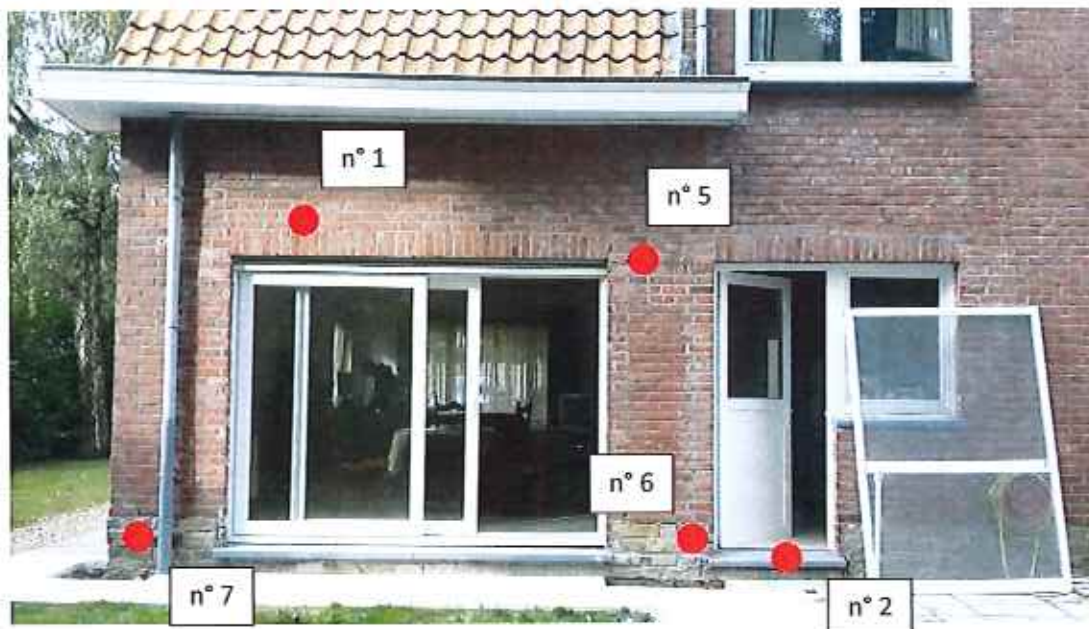
Figuur 4 : Overzichtsfoto achtergevel

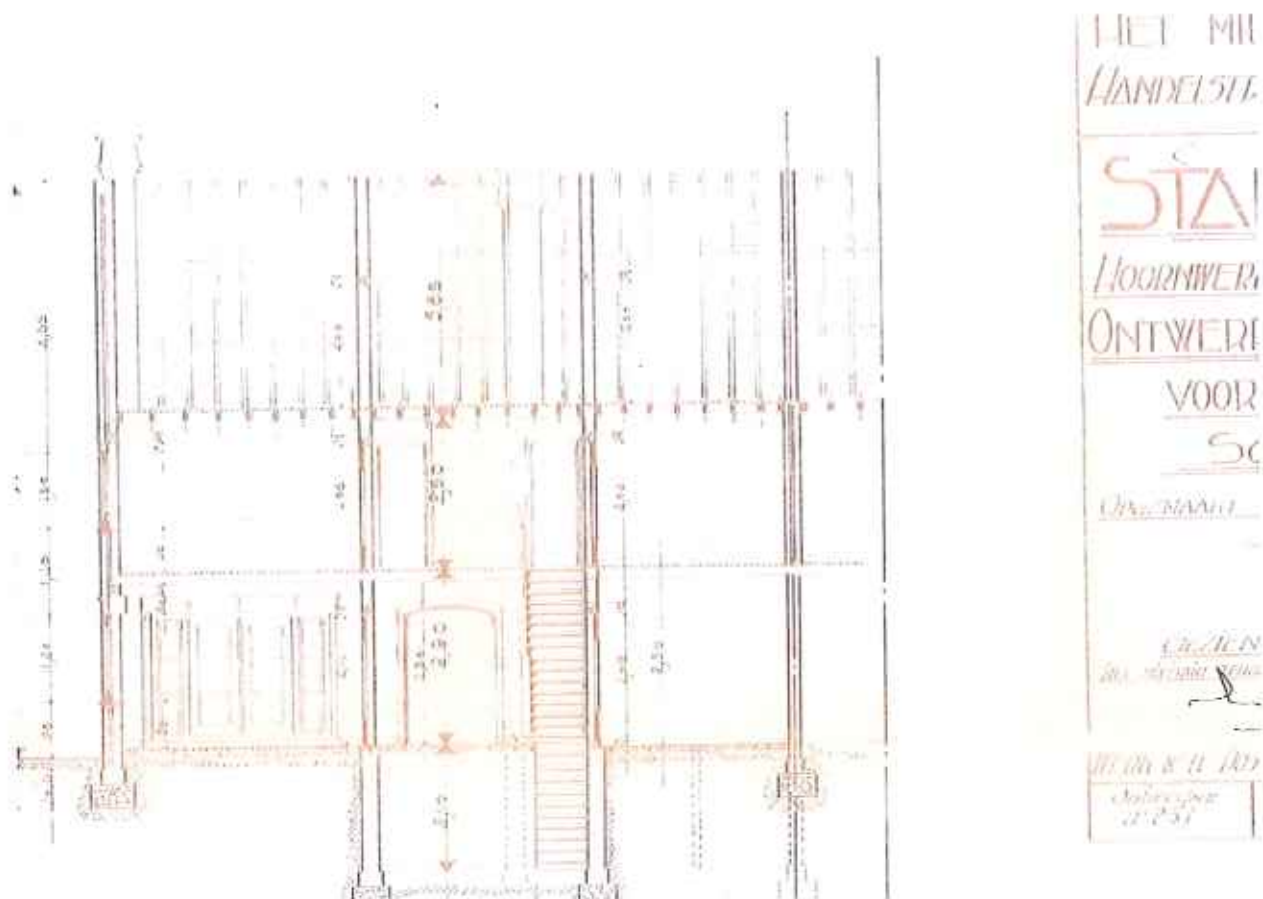
Figuur 31

Er wordt ons meegedeeld dat bij eerdere renovatiewerken een versterking van de fundering ter hoogte van de hoek van de achtergevel van de woning n° 14 uitgevoerd is. Deze versterking zou uit enkele funderingspalen volgens het Heli Pile systeem bestaan. De lengte van deze paaltjes zou 6 à 7 m bedragen. De funderingsbalk bovenop deze paaltjes is door middel van draadstangen bevestigd aan de oorspronkelijke strookfundering. Zoals uit Figuur 15 en Figuur 17 ook blijkt, kon er tijdens het plaatsbezoek geen gebrek vastgesteld worden aan de verbinding tussen de funderingspaaltjes en de oorspronkelijke strookfundering.

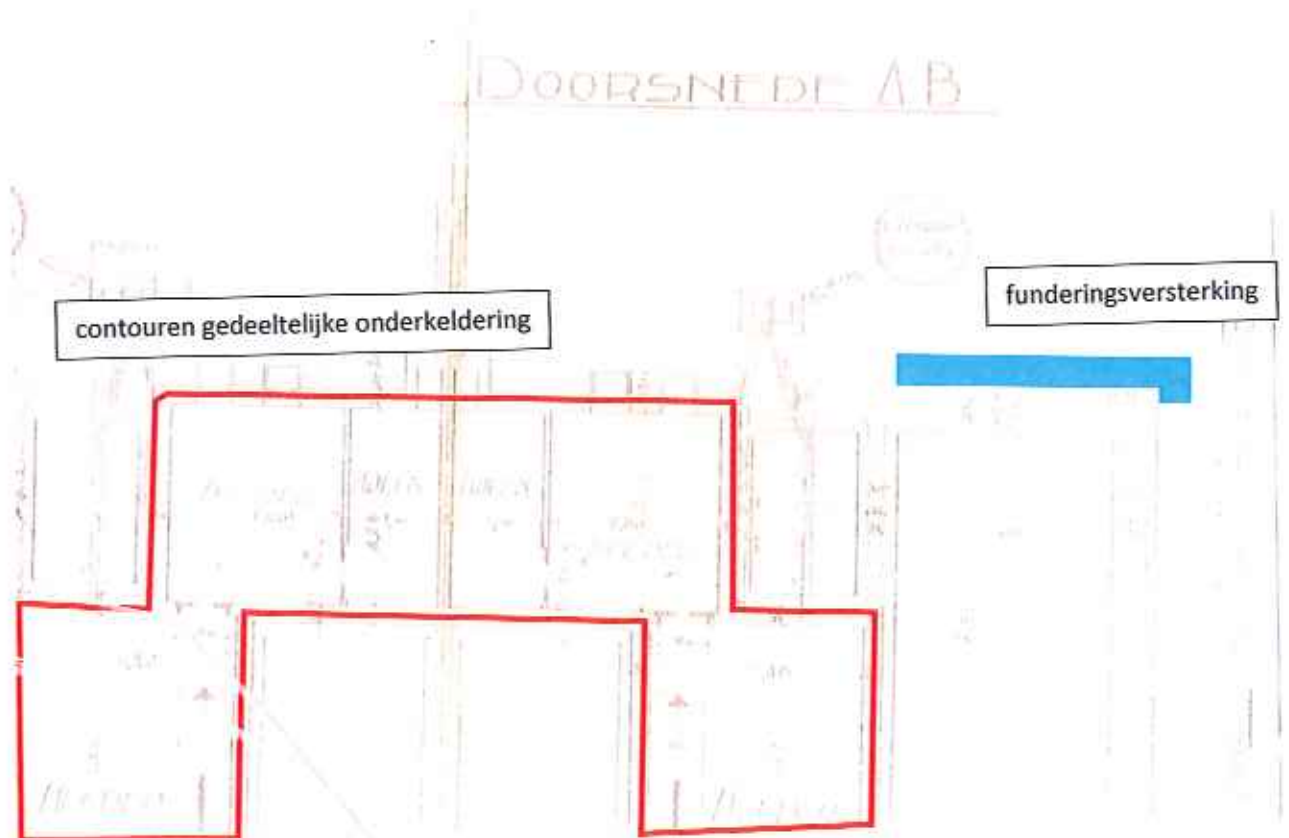
Figuur 33

De hogergenoemde versterkingswerken blijken uitgevoerd te zijn na het ontstaan van scheuren in de achtergevel waarvan de scheurbreedte meerdere centimeters zou bedragen hebben. Er is geen dergelijke versterking uitgevoerd bij de woning n° 13. Volgens de bewoners was er immers tot het voorjaar van 2018 geen scheurvorming in de achtergevel vast te stellen (op een occasionele haarscheur in het gevelmetselwerk na).

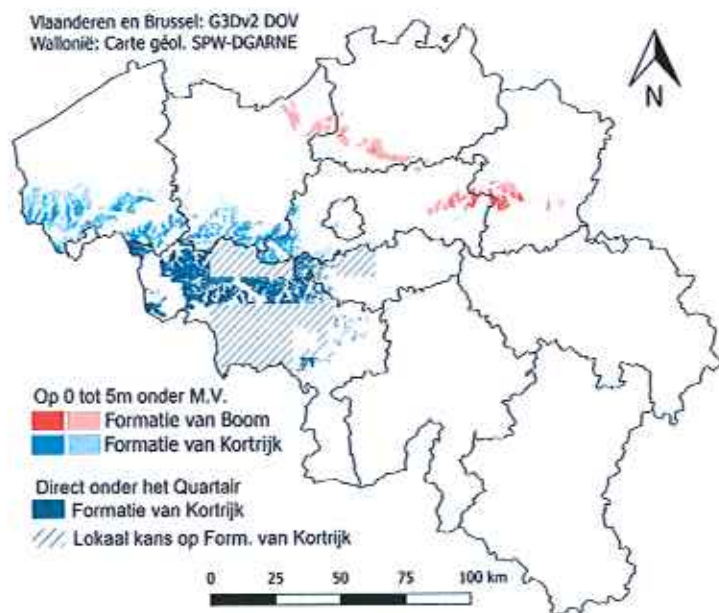
De krimp- of zwellingsgevoeligheid van kleigronden kan afgeleid worden uit de plasticiteitsindex: hoe hoger deze index, hoe gevoeliger de grondsoort. Zo zijn tertiaire kleien, zoals de Formaties van Boom en Kortrijk, zeer gevoelig voor volumeveranderingen. De kaart in Figuur 34 toont de plaatsen in België waar er op geringe diepte onder het maaiveld tertiaire kleien kunnen voorkomen. De kans dat deze volumeveranderingen zich voordoen in meer recent afgezette (quartaire) kleien of leemgronden is kleiner, maar niet uitgesloten.

Figuur 34 : Plaatsen in België waar er op geringe diepte tertiaire plastische klei van de Formaties van Boom en Kortrijk kan voorkomen (bron: WTCB-Contact 2018/3)

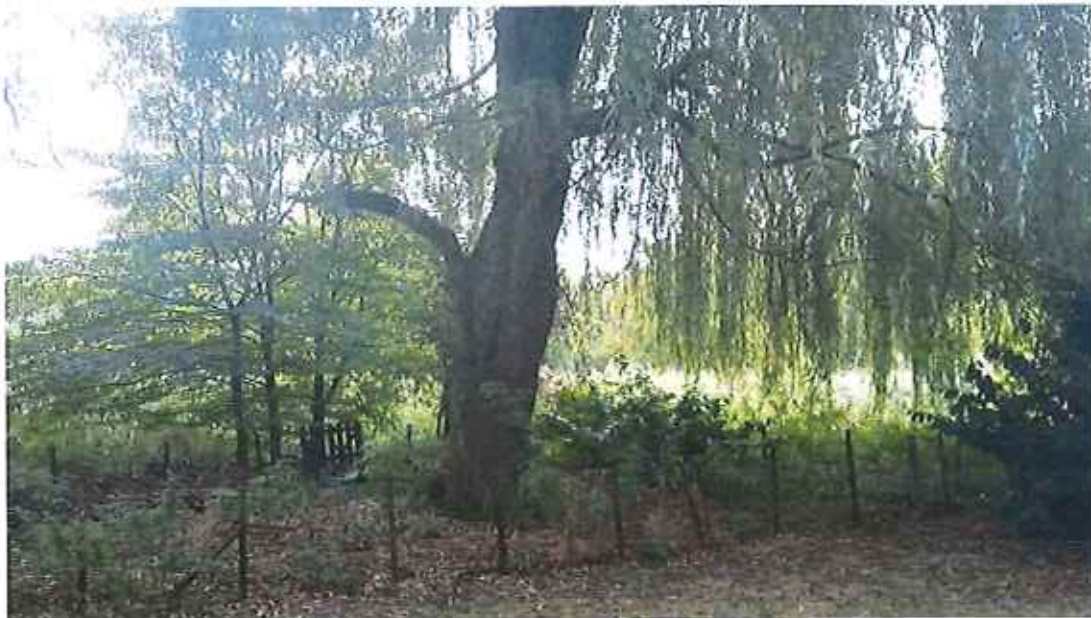
Figuur 37

Echter kon er tijdens het plaatsbezoek ook vastgesteld worden dat diverse bomen in de nabijheid van de woningen voorkomen. Het is aannemelijk dat deze in de zomer van 2018 voor een belangrijke bijkomende uitdroging van de grond gezorgd hebben. De invloed van een boom op het watergehalte van de grond reikt tot een afstand van 1 tot 1,5 maal de hoogte van de boom en tot 5 meter on het maaiveld.

In het eerste geval kan men ervoor opteren om de bomen te snoeien in de winter, waarbij men erop rekent dat een gedeelte van de wortels zal afsterven. Bij sommige boomsoorten (bijvoorbeeld populieren of kerselaars) zal de kruin hierdoor echter sneller teruggroeien en zullen de wortels ook niet afsterven. Het kan eventueel zelfs aangewezen zijn om de bomen te rooien. Er zou dan wel schade kunnen ontstaan doordat de grond opnieuw zal zwellen.
