# Asbestinventarisatetest

Ieperstraat 42, 8980 Zonnebeke

Attestnummer : 20240706-000049.000

**Niet-asbestveilig**

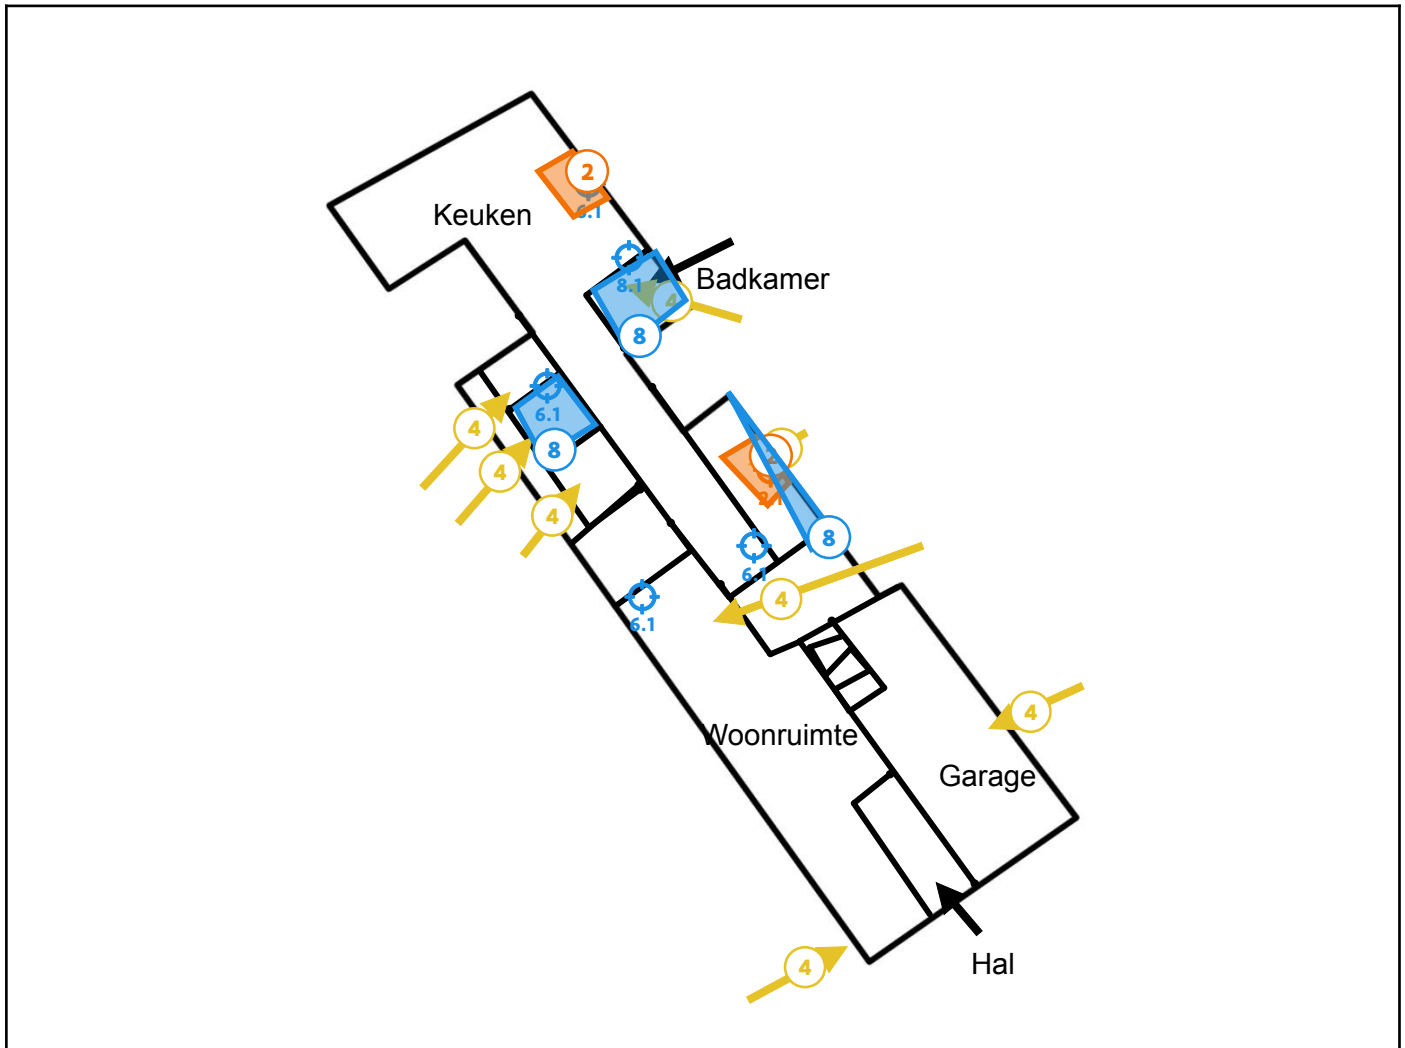
## Plan 1.2: Gelijkvloers

Beschrijving	Type	Actie
2. Rookgaskanalen	Asbestmateriaal	Verwijderen
2.1 Code: MN05	Puntmonster	-
4. Bakeliet schakelaars	Asbestmateriaal	Zorgvuldig beheren
6. Pleisterwerk	Geen asbest	-
6.1 Code: MN01	Mengmonster	-
8. Tegels	Geen asbest	-
8.1 Code: MN03	Puntmonster	-

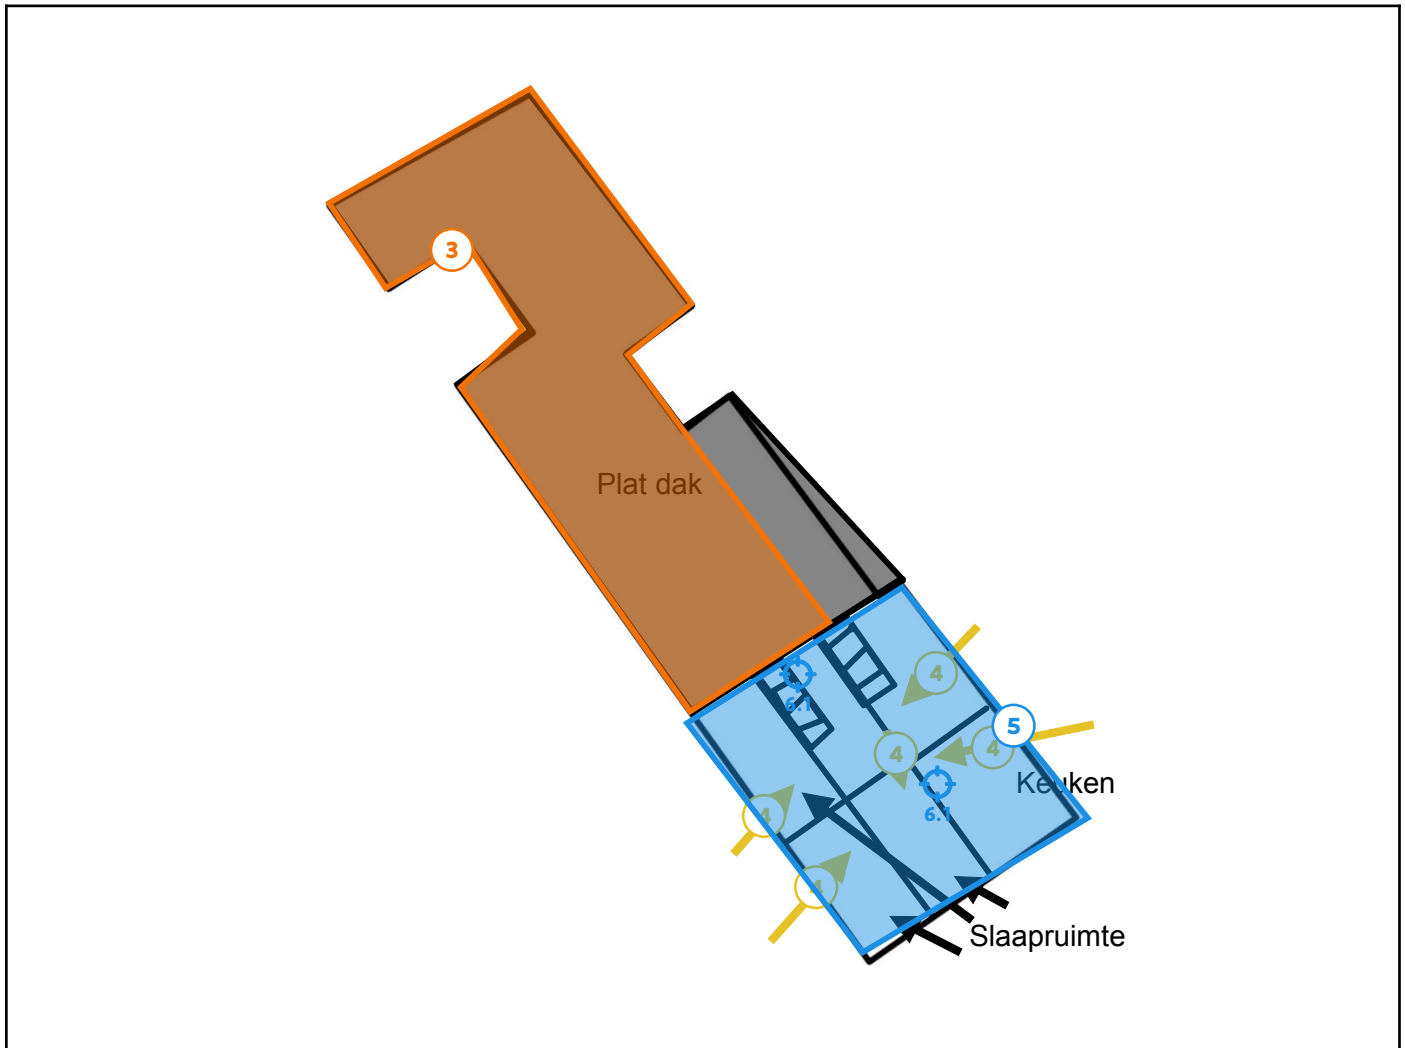
## Plan 1.3: Eerste verdieping

Beschrijving	Type	Actie
3. Golfplaten	Asbestmateriaal	Verwijderen
4. Bakeliet schakelaars	Asbestmateriaal	Zorgvuldig beheren
5. Vinylvloer	Geen asbest	-
6. Pleisterwerk	Geen asbest	-
6.1 Code: MN01	Mengmonster	-

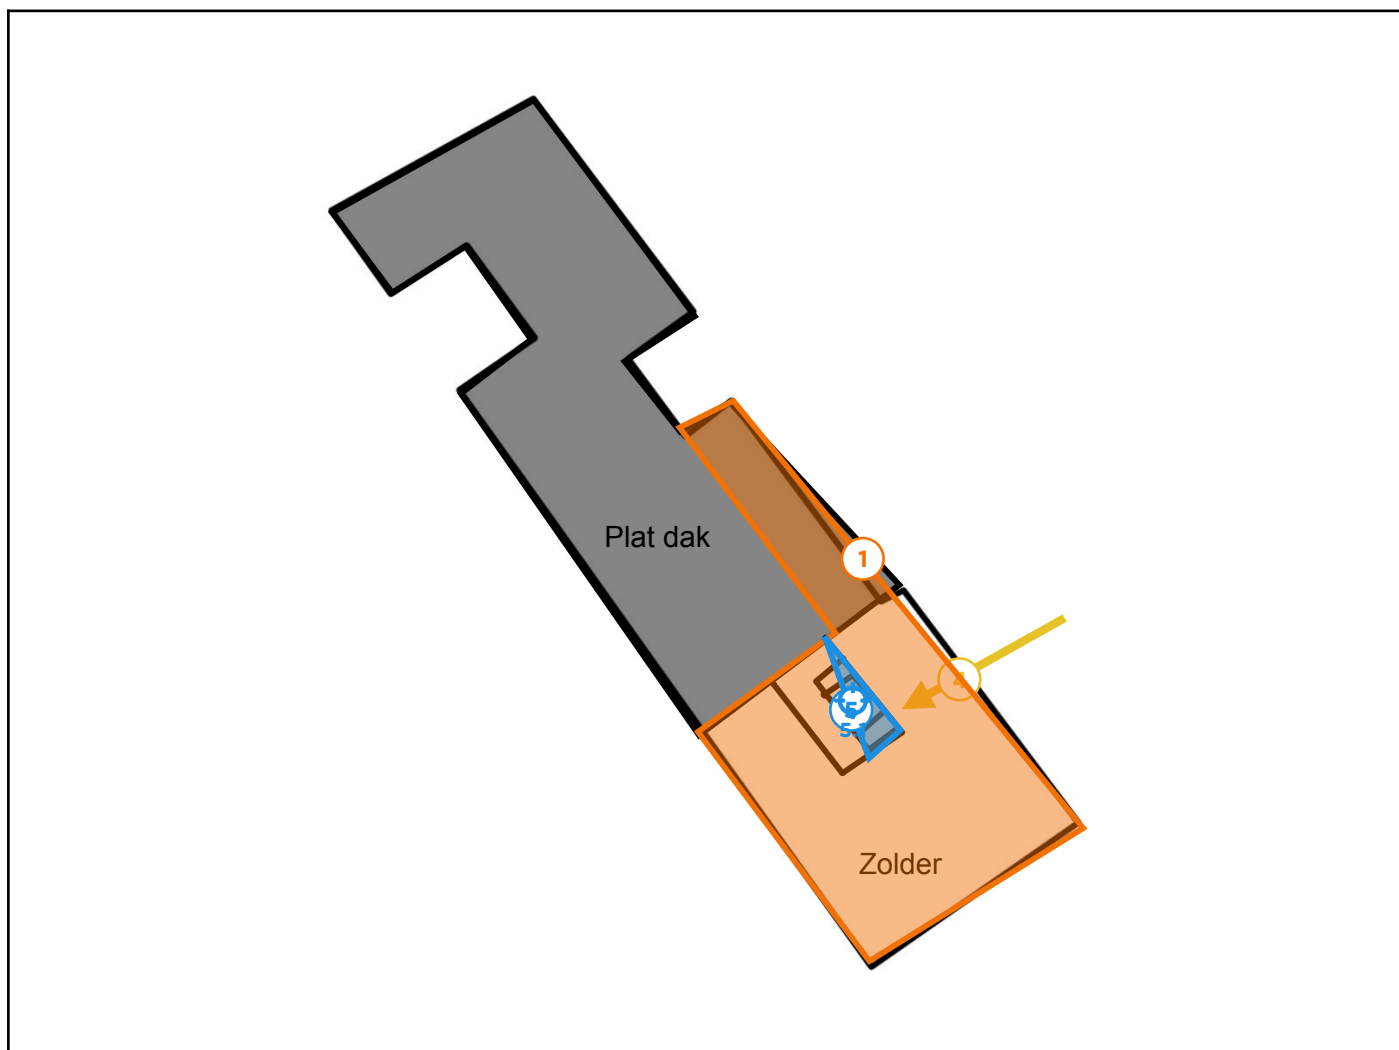
## Plan 1.4: Tweede verdieping

Beschrijving	Type	Actie
1. Onderdak	Asbestmateriaal	Verwijderen
4. Bakeliet schakelaars	Asbestmateriaal	Zorgvuldig beheren
5. Vinylvloer	Geen asbest	-
5.1 Code: MN02	Puntmonster	-
