Asbestinventarisatetest

Sint-Livinusstraat 66, 8906 Ieper

Attestnummer : 20250124-000207.000

Niet-asbestveilig

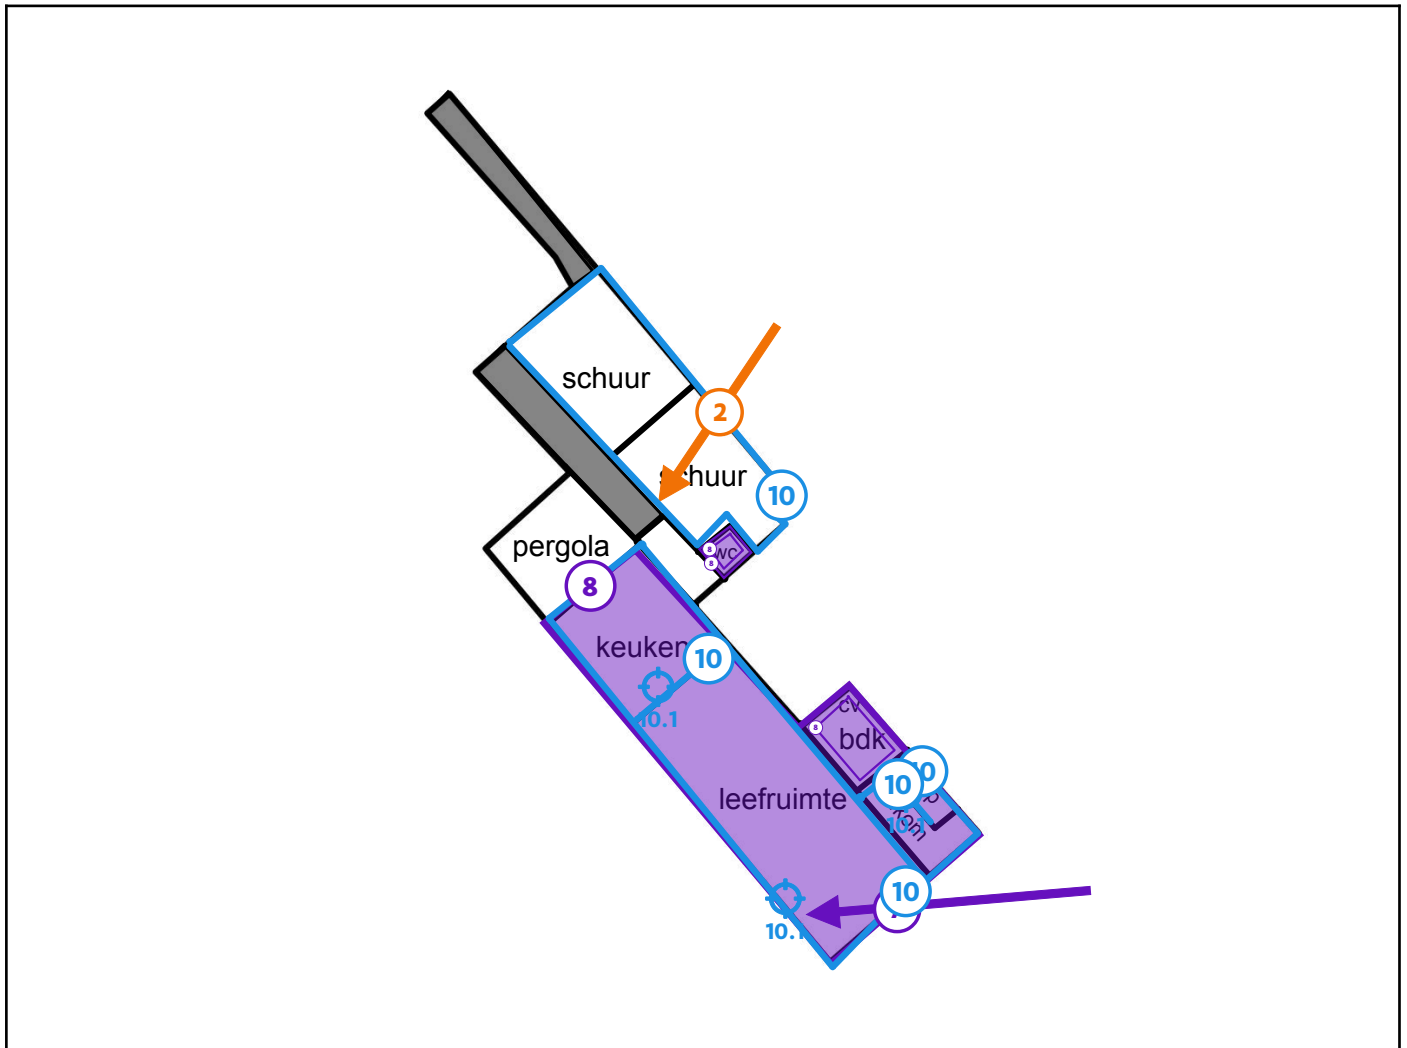
Plan 1.1: gelijkvloers

Beschrijving	Type	Actie
2. Bakeliet schakelaars/stopcontacten	Asbestmateriaal	Verwijderen
7. Schouw	Advies	-
8. Plafonds en muren bestaande uit voorzetpanelen	Advies	-
10. pleisterwerk wanden (niet-asbesthoudend)	Geen asbest	-
10.1 Code: 1	Mengmonster	-

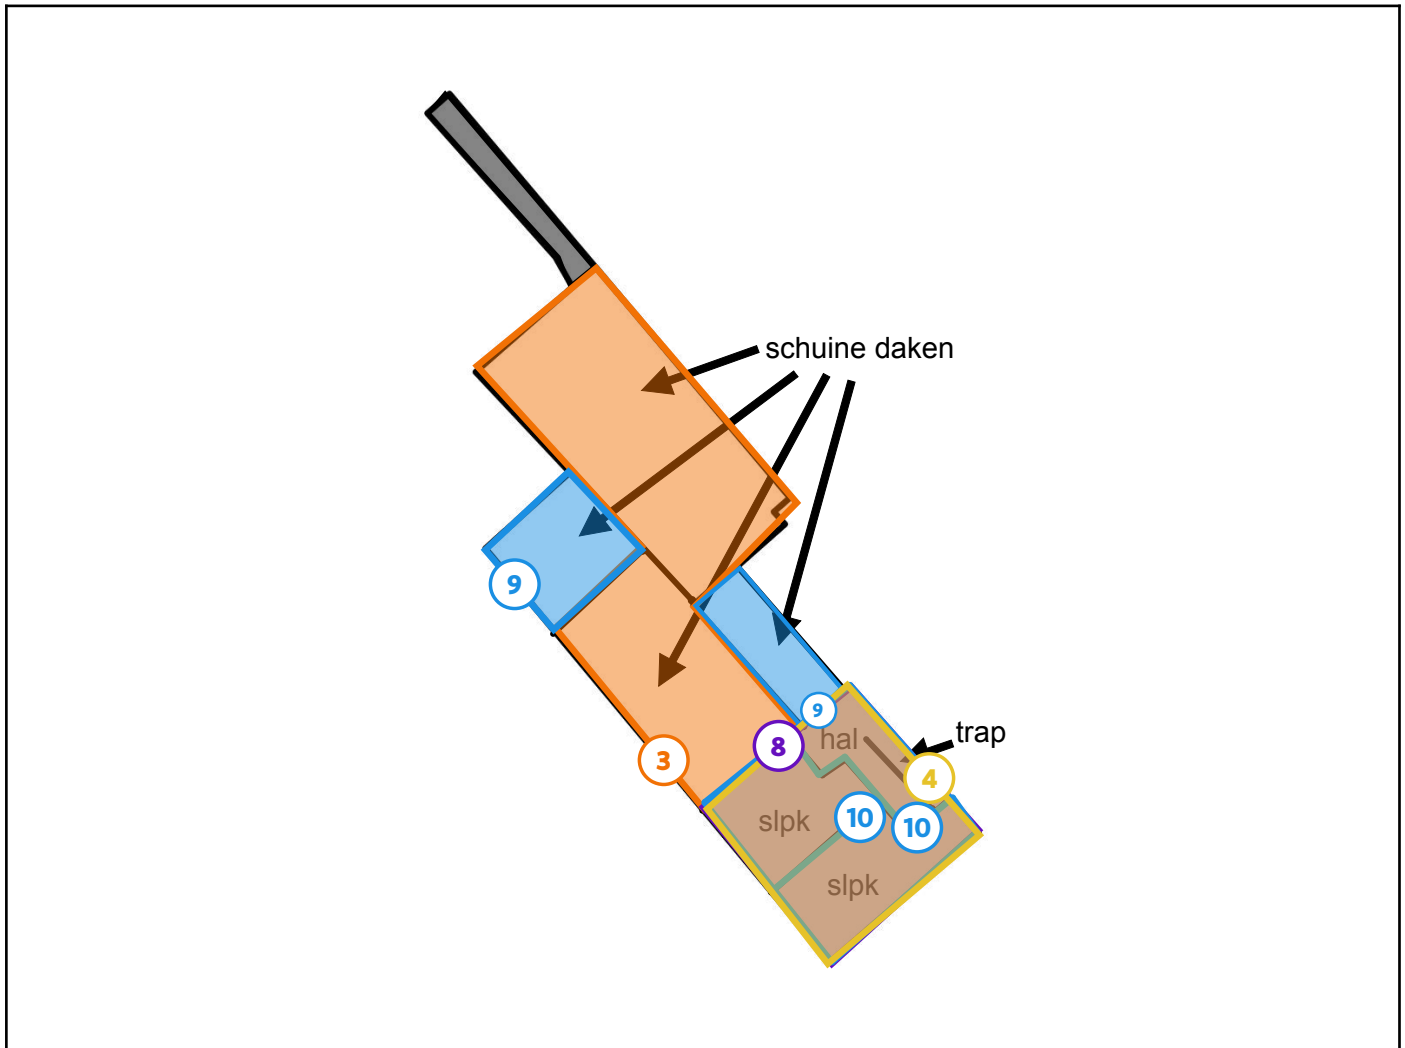
Plan 1.2: verdiep

Beschrijving	Type	Actie
3. Dak bestaande uit golfplaten	Asbestmateriaal	Verwijderen
4. vloerzeil	Asbestmateriaal	Zorgvuldig beheren
8. Plafonds en muren bestaande uit voorzetpanelen	Advies	-
9. golfplaten (niet asbestverdacht)	Geen asbest	-
10. pleisterwerk wanden (niet-asbesthoudend)	Geen asbest	-

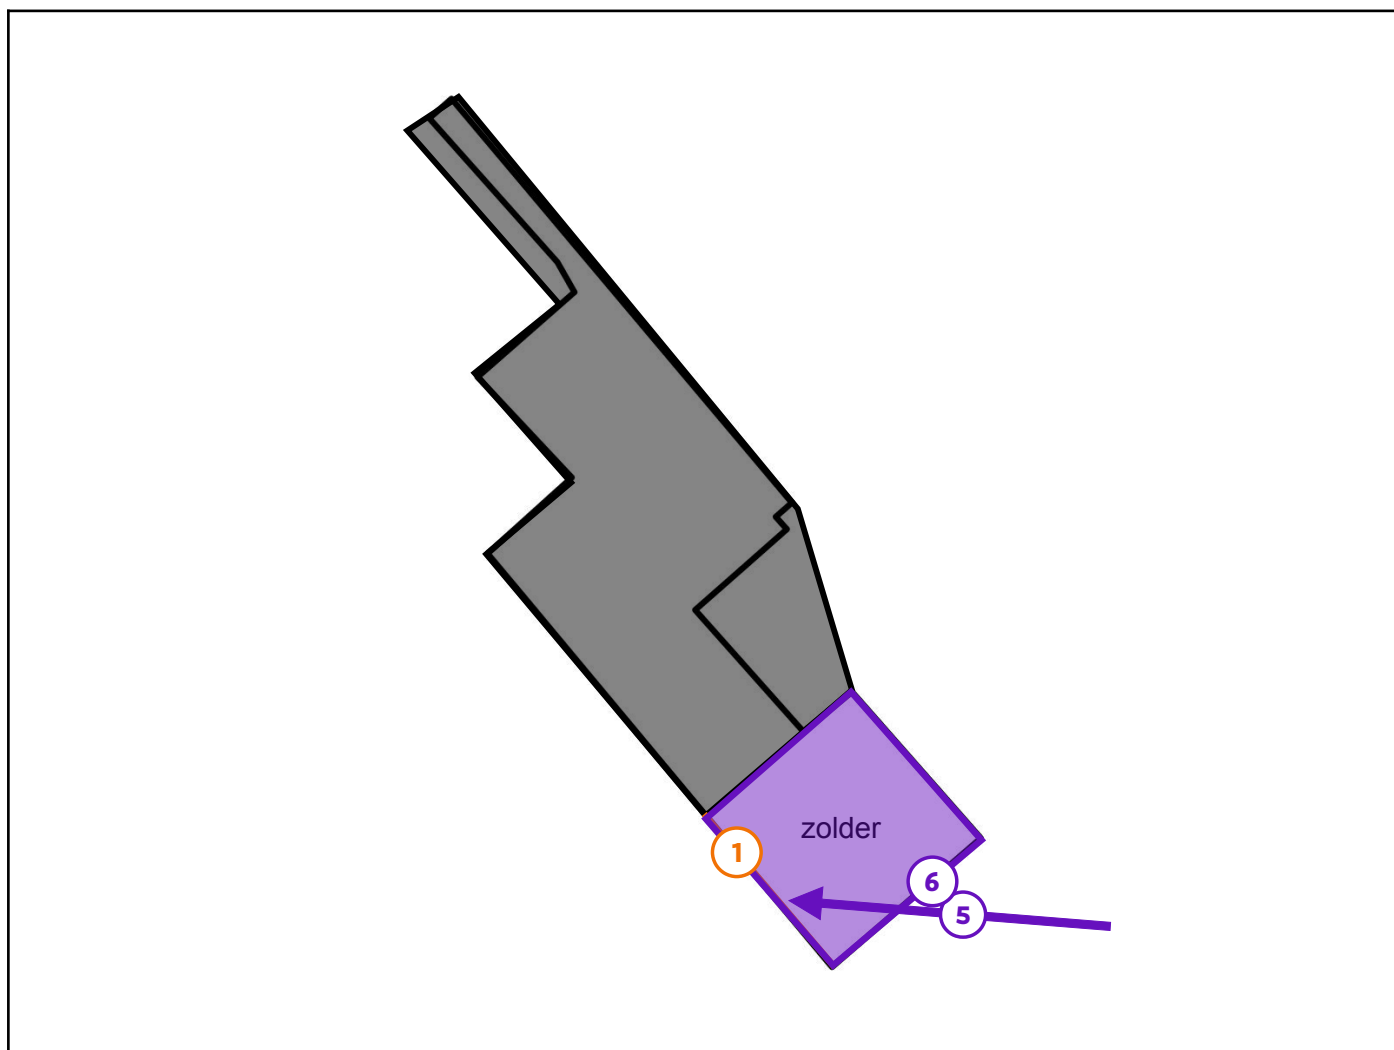
Plan 1.3: zolder

Beschrijving	Type	Actie
1. Zijwanden type Menuiserie	Asbestmateriaal	Verwijderen
5. Schouw	Beperking	-
6. Zolderruimte (beperking)	Beperking	-
