# Asbestinventarisatetest

Woestenstraat 10, 8640 Vleteren

Attestnummer : 20260428-000395.000

**Niet-asbestveilig**

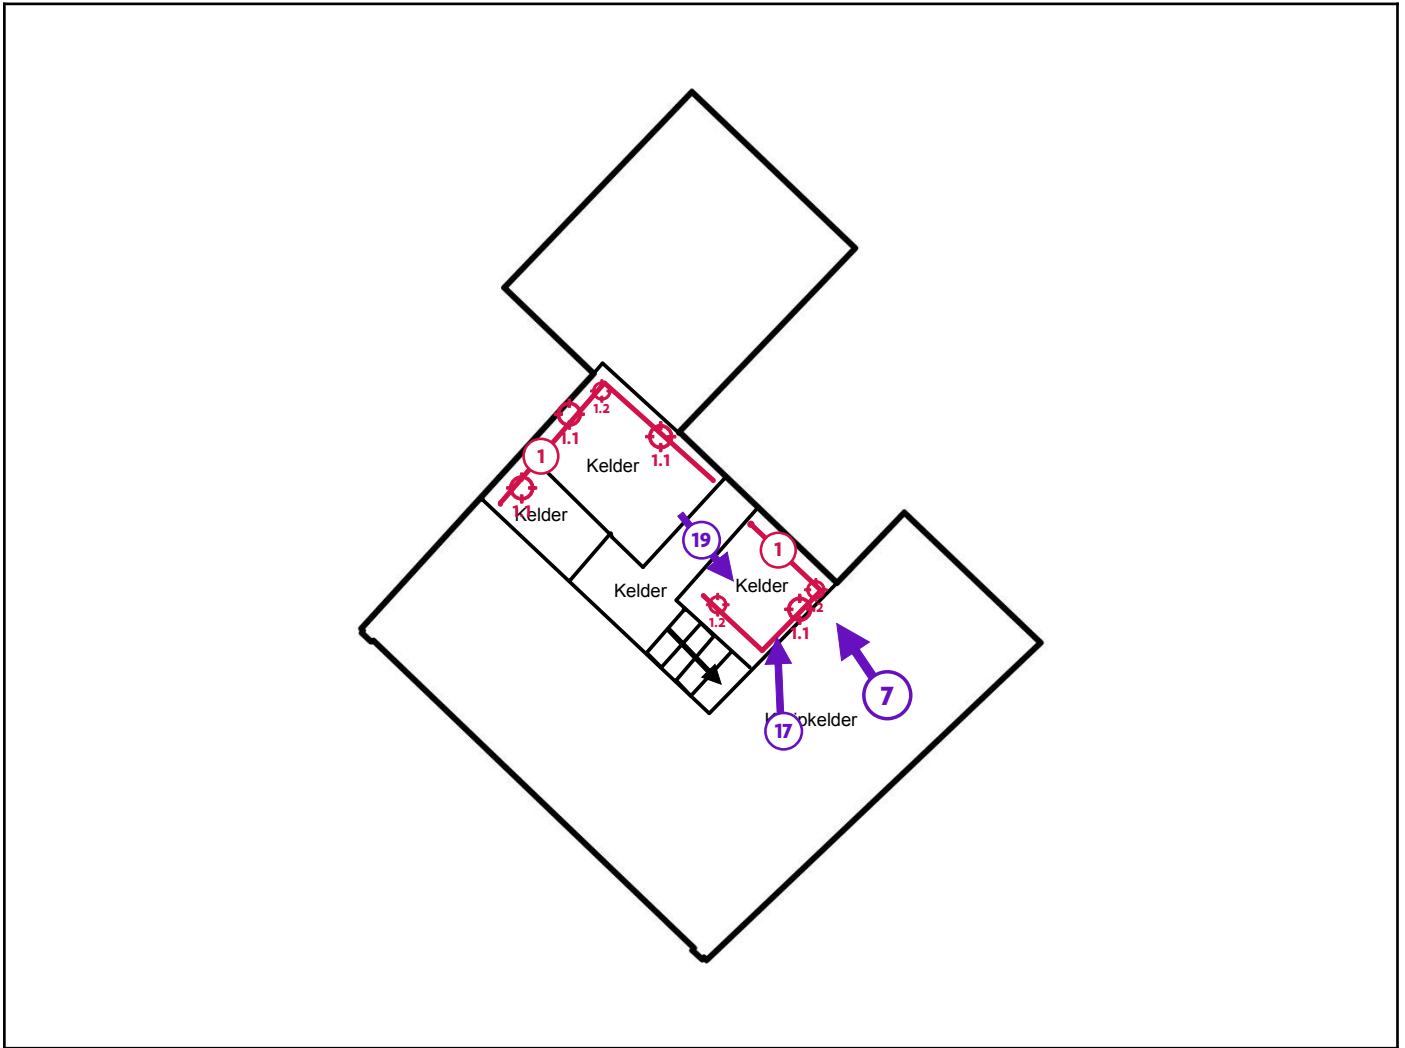
# Plan 1.1: Kelder

Beschrijving	Type	Actie
1. Leidingisolatie	Asbestmateriaal	<b>Dringend verwijderen</b>
1.1 Code: 08.1 rechte stukken	Mengmonster	-
1.2 Code: 08.2 Bochten	Mengmonster	-
7. Beperking kruipkelder	Beperking	-
17. Boiler	Overige ruimte of materiaal	-
19. Stookketel / brander niet verdacht	Overige ruimte of materiaal	-

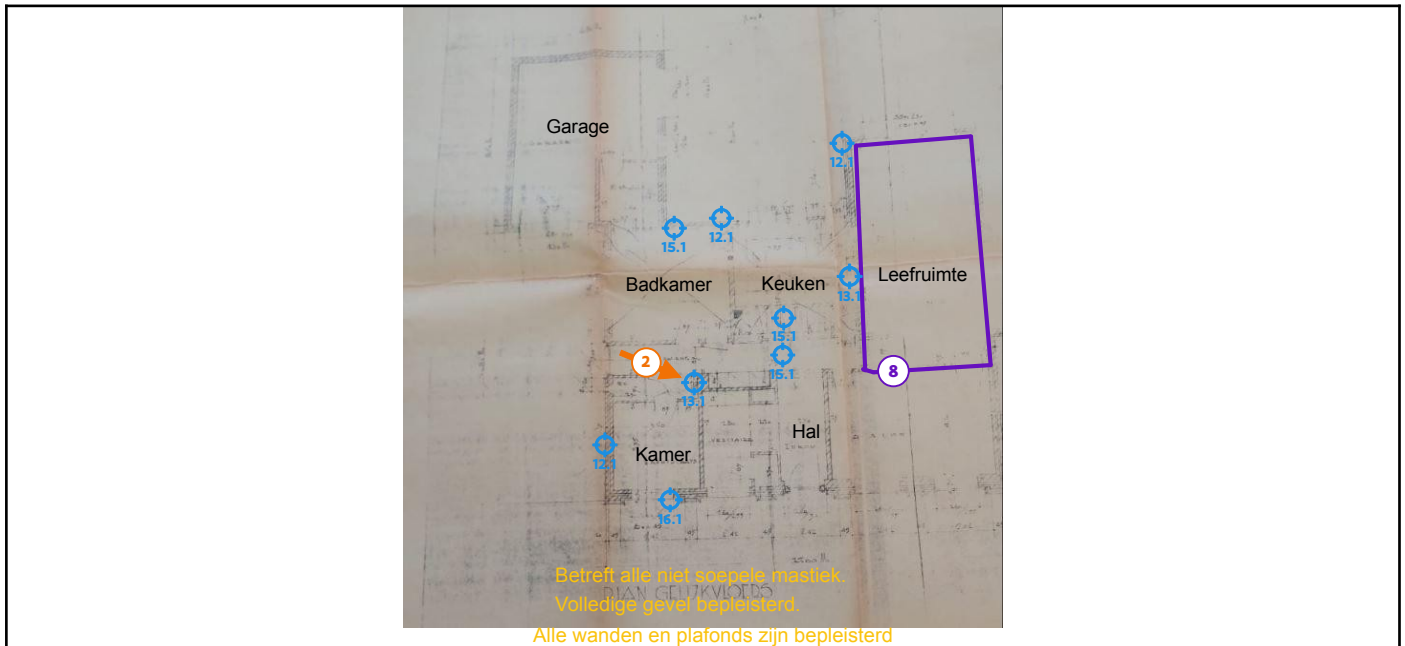
## Plan 1.2: Gelijkvloers

Beschrijving	Type	Actie
2. Bakeliet - elektrische installatie	Asbestmateriaal	Verwijderen
8. Lambrisering uit hout	Advies	-
12. Crepi buitengevel	Geen asbest	-
12.1 Code: 03.1	Mengmonster	-
13. Pleisterwerk wanden	Geen asbest	-
13.1 Code: 01	Mengmonster	-
15. Pleisterwerk plafonds	Geen asbest	-
15.1 Code: 02	Mengmonster	-
16. Mastiek monster geen asbest	Geen asbest	-
16.1 Code: 03	Puntmonster	-

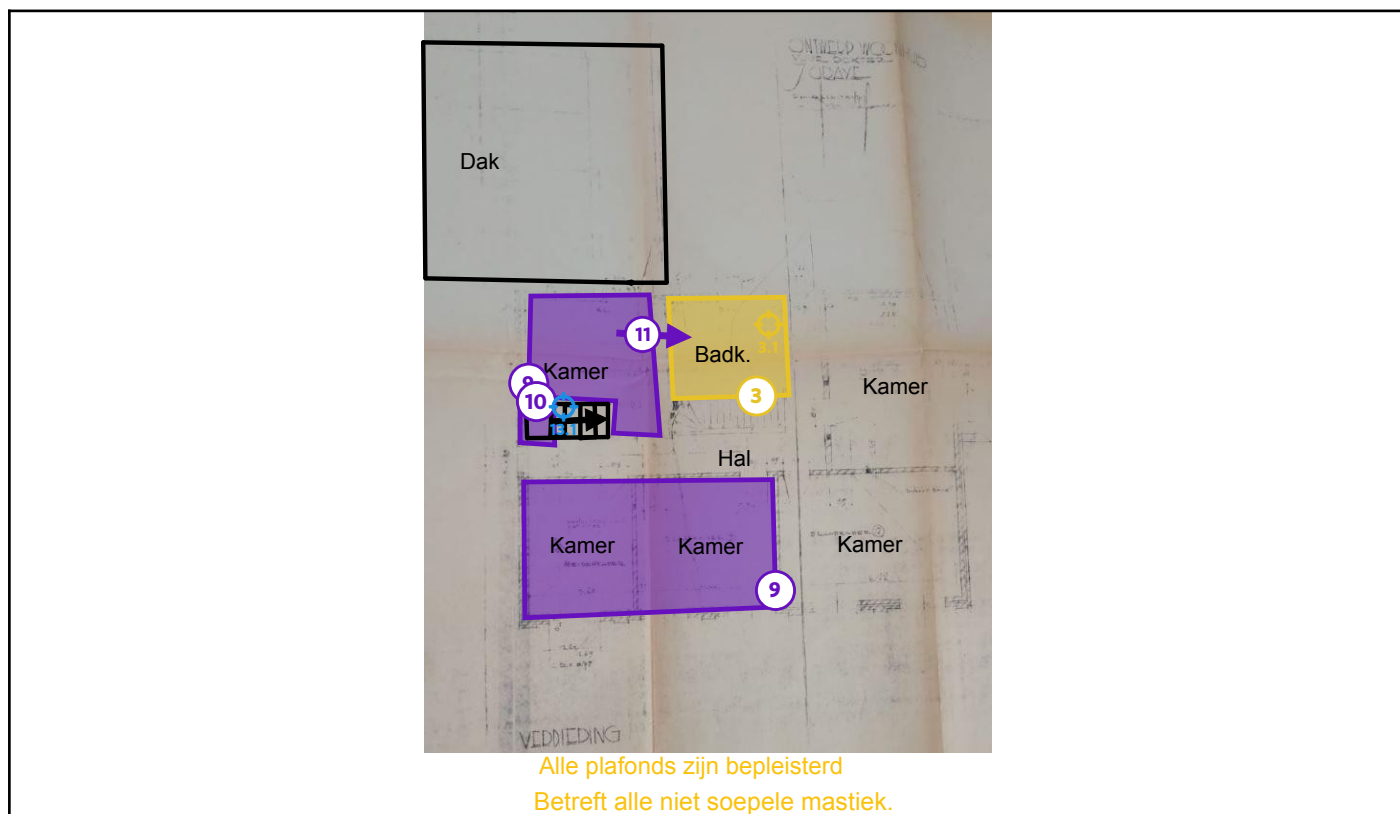
## Plan 1.3: Verdieping

Beschrijving	Type	Actie
3. Vinyltegels monsternamen asbesthoudend	Asbestmateriaal	Zorgvuldig beheren
3.1 Code: 05.1	Puntmonster	-
9. Vloerzeil (niet asbestverdacht)	Advies	-
10. Vloerzeil (niet asbestverdacht)	Advies	-
11. Zwarte lijm onder vinyltegels	Advies	-
13. Pleisterwerk wanden	Geen asbest	-
13.1 Code: 01	Mengmonster	-
15. Pleisterwerk plafonds	Geen asbest	-
16. Mastiek monster geen asbest	Geen asbest	-

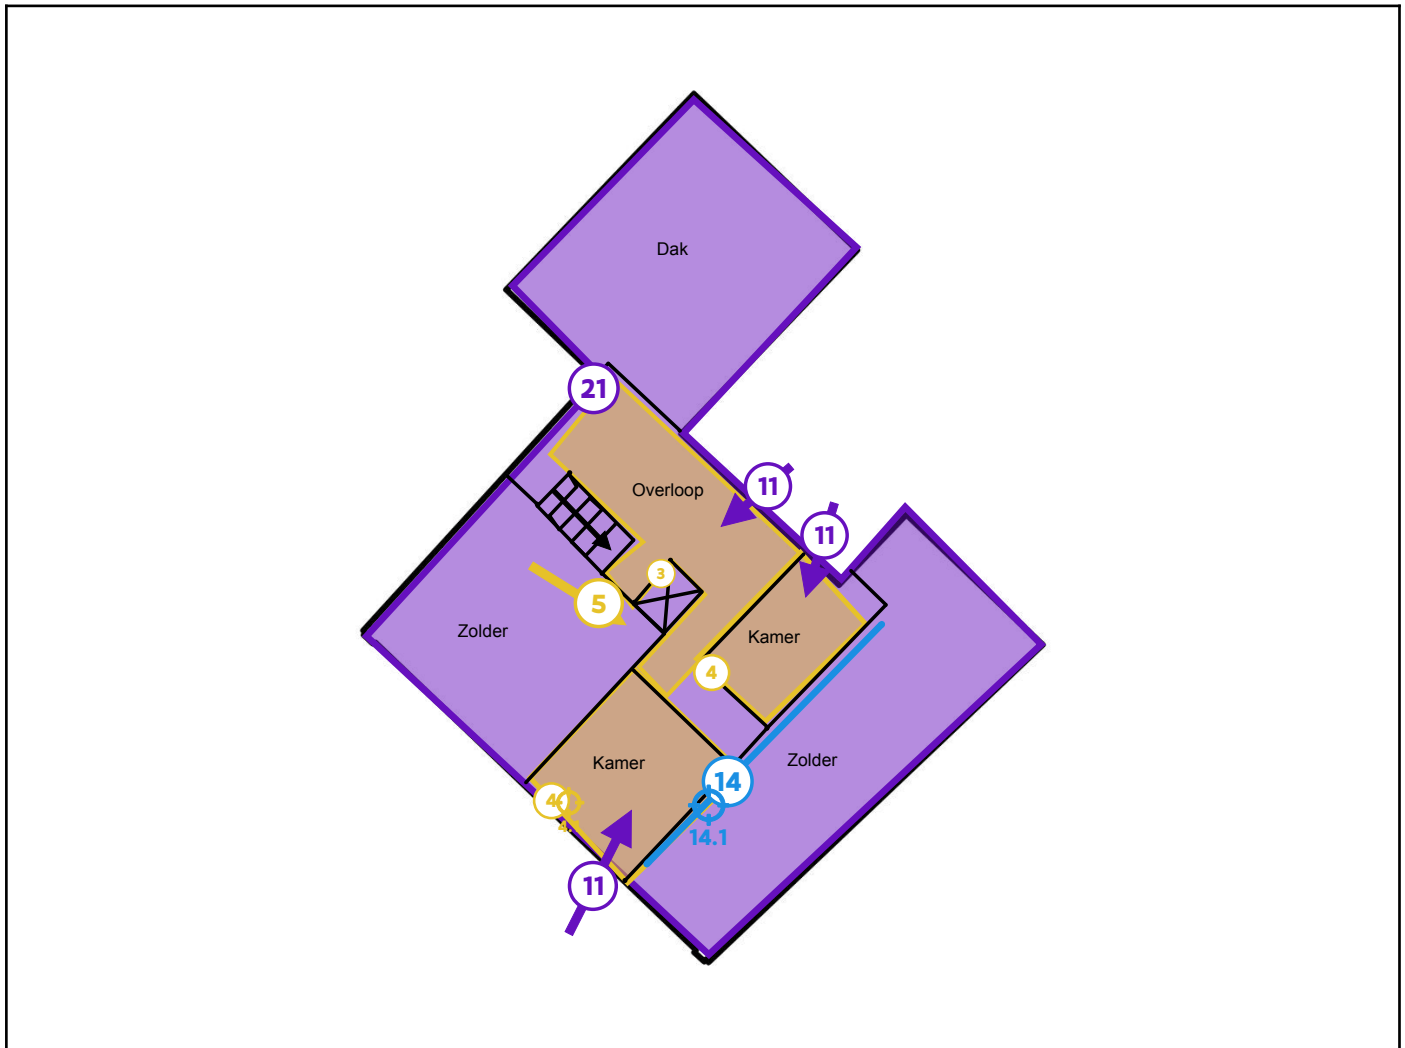
## Plan 1.4: Dakverdieping

Beschrijving	Type	Actie
3. Vinyltegels monstername asbesthoudend	Asbestmateriaal	Zorgvuldig beheren
4. Vinyltegels monstername asbesthoudend	Asbestmateriaal	Zorgvuldig beheren
4.1 Code: 05.2	Puntmonster	-
5. Buis rookgas asbestcement	Asbestmateriaal	Zorgvuldig beheren
11. Zwarte lijm onder vinyltegels	Advies	-
14. Roofing-kartonlaag leidingisolatie	Geen asbest	-
14.1 Code: 09	Puntmonster	-

21. Geen onderdakplaten	Overige ruimte of materiaal	-

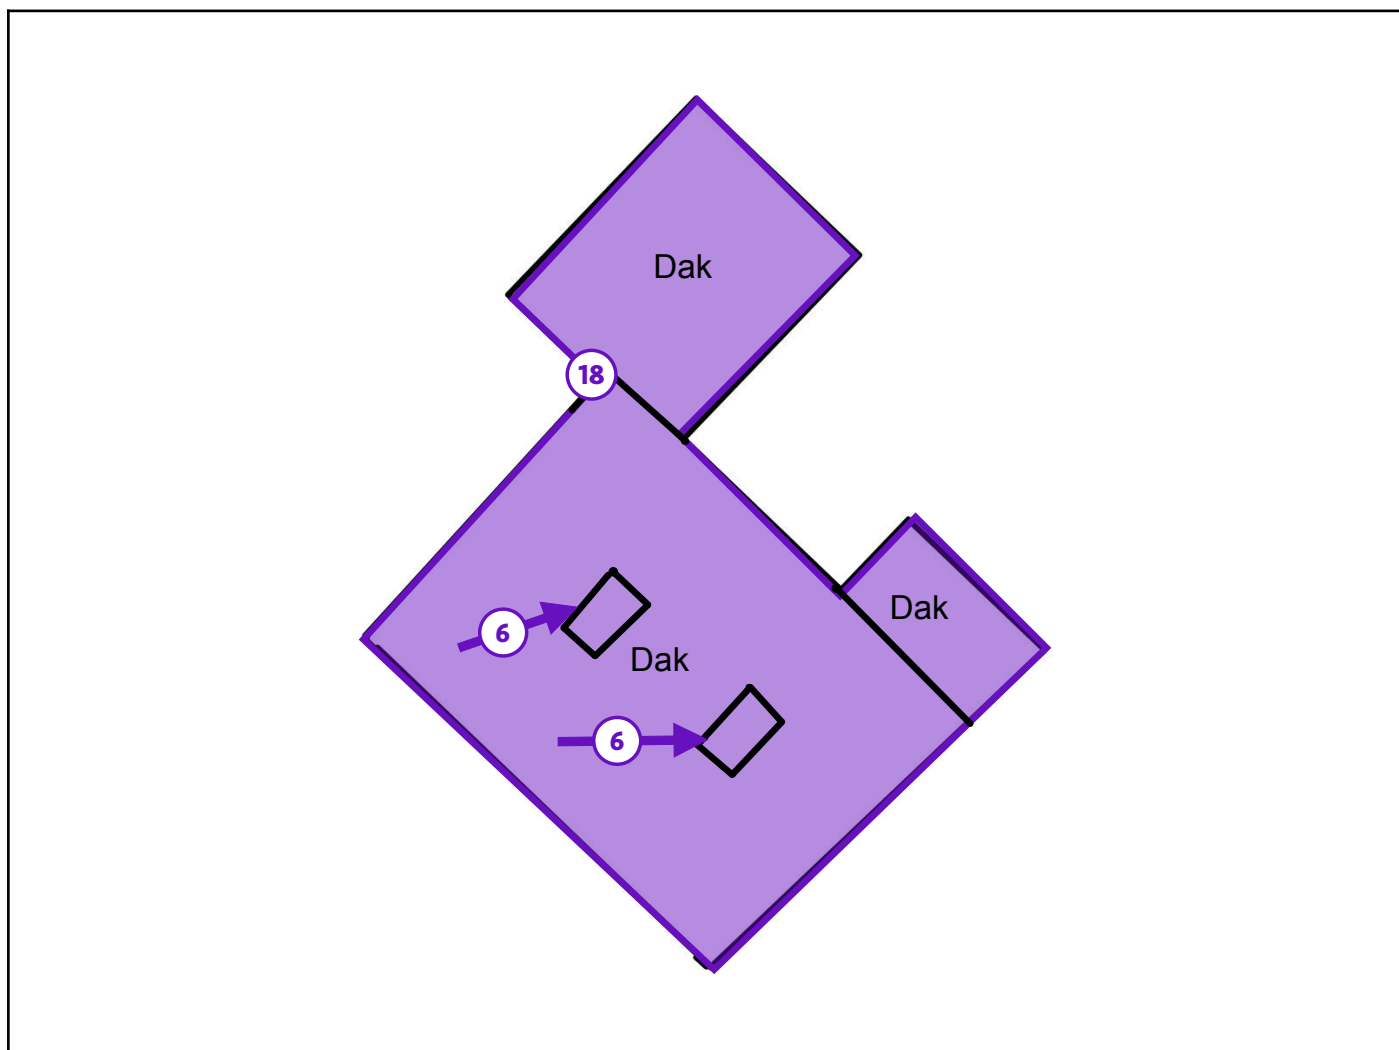
## Plan 1.5: Dakenplan

Beschrijving	Type	Actie
6. beperking schouw	Beperking	-
18. Natuurleien (niet asbestverdacht)	Overige ruimte of materiaal	-

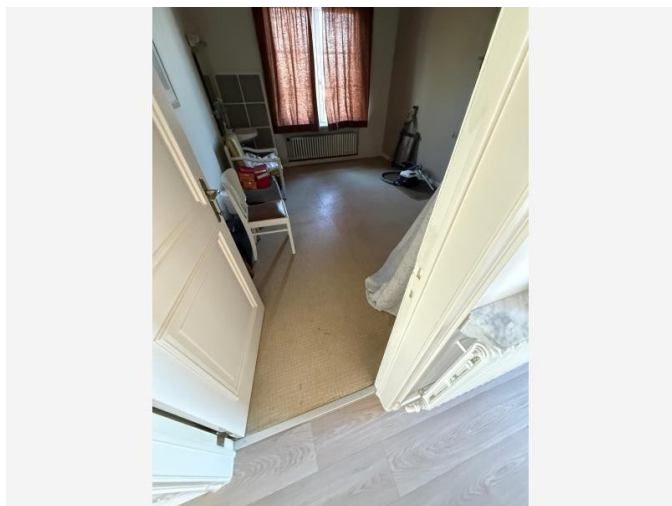
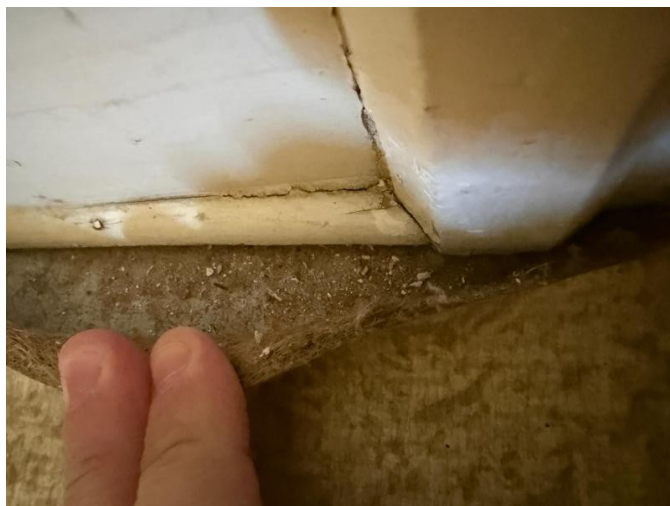
## Fiche 9: Vloerzeil ( niet asbestverdacht)

Basis voor advies	De asbestdeskundige beoordeelt het materiaal als niet-asbestverdacht.
-------------------	---

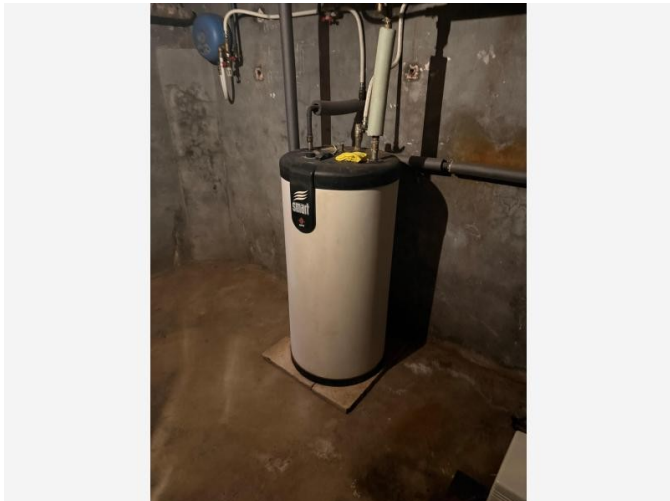
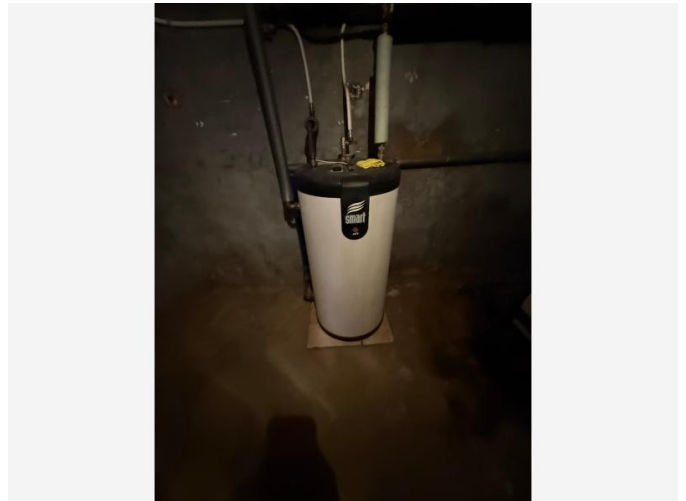
## Fiche 17: Boiler

Beschrijving	Notitie	Terug te vinden op plannen
Fiche 17: Boiler	niet asbest verdacht.	Plan 1.1: Kelder
Fiche 18: Natuurleien (niet asbestverdacht)	-	Plan 1.5: Dakenplan
Fiche 19: Stookketel / brander niet verdacht	Ketel is niet asbestverdacht	Plan 1.1: Kelder

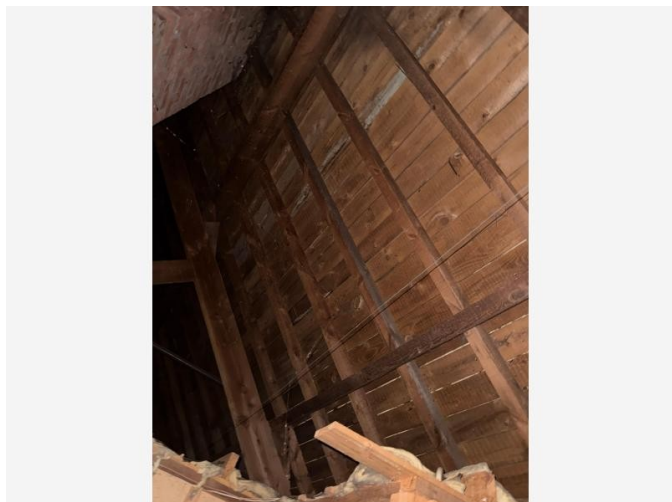
### Fiche 21: Geen onderdakplaten

Beschrijving	Notitie	Terug te vinden op plannen
Fiche 21: Geen onderdakplaten	Er werd geen onderdak vastgesteld. Door de binnenaafwerking en moeilijkbereikbare dak kon dit niet overal worden geïnspecteerd volgens de minimaal verplichte handelingen voor het asbestattest.	Plan 1.4: Dakverdieping
Fiche 22: Geen liftinstallatie aanwezig	-	-
