Asbestinventarisatetest

Ameiveld 13, 9400 Ninove

Attestnummer : 20230923-000018.000

Uitgegeven op : 23.09.2023

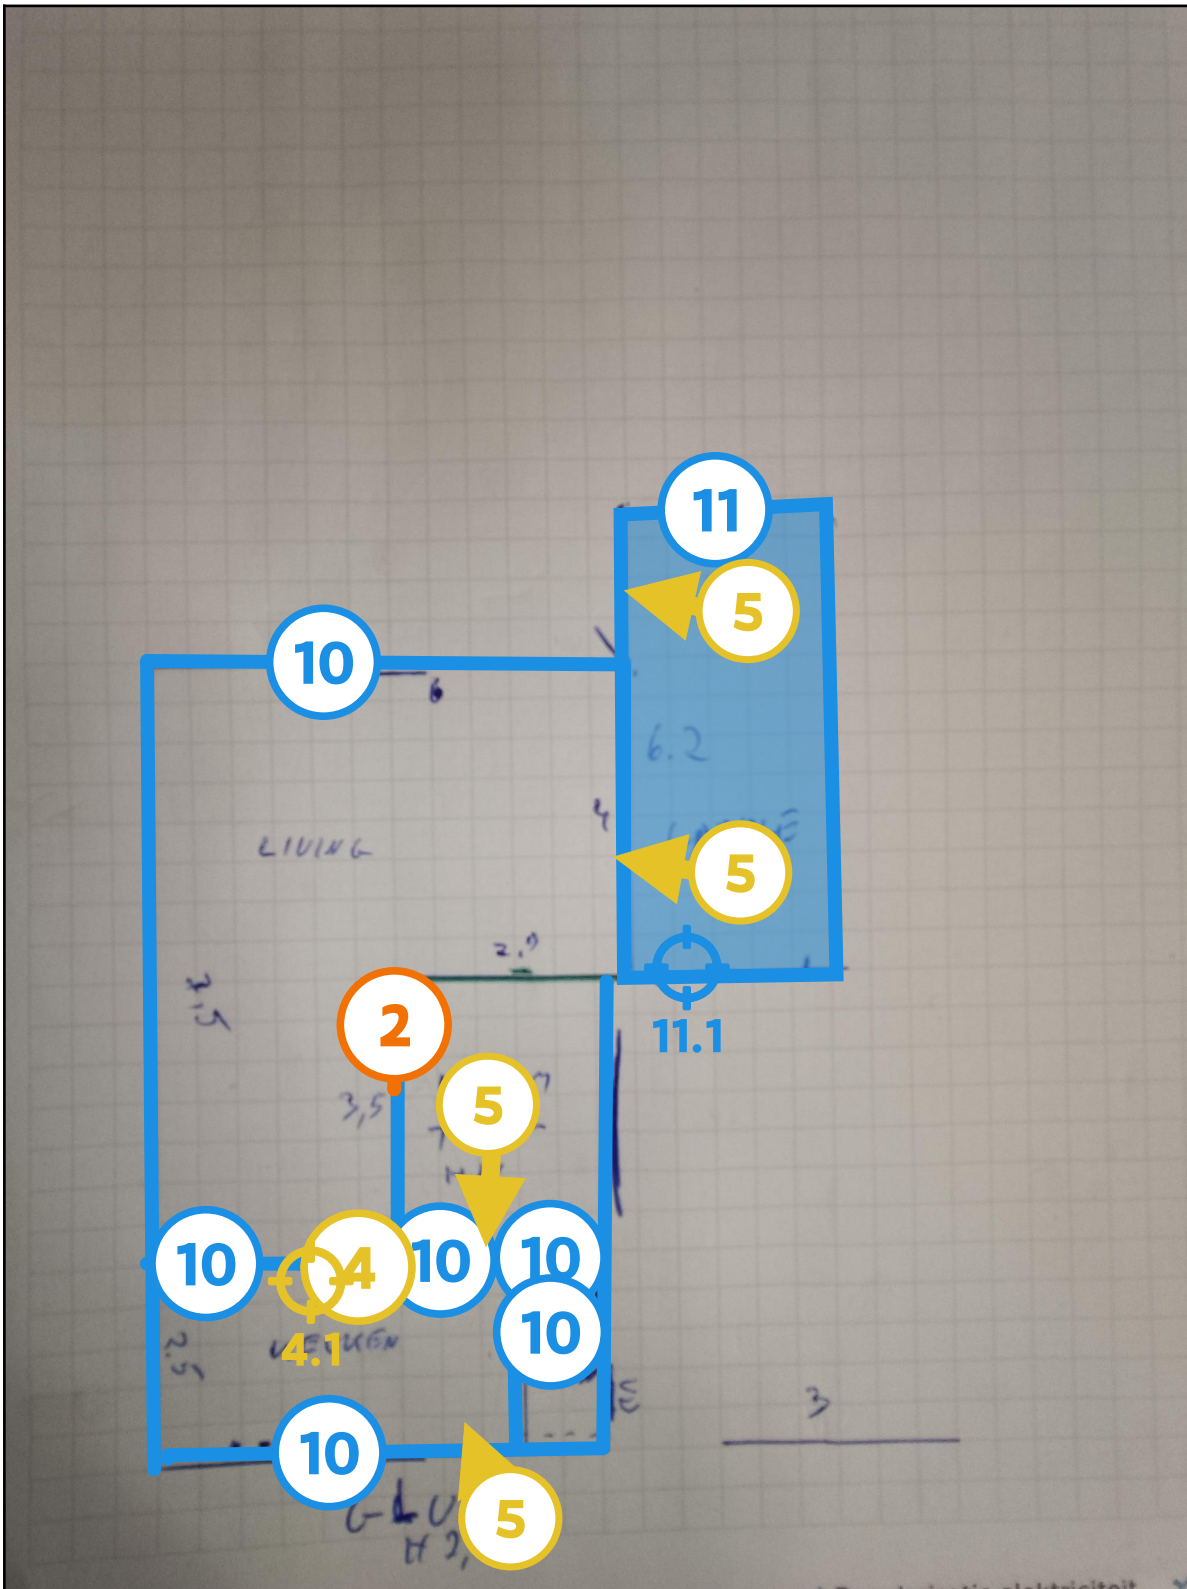
Plan 1.1: hoofdgebouw plan GLV

2. deurdoorpel	Asbestmateriaal	Verwijderen
4. plaat in muur	Asbestmateriaal	Zorgvuldig beheren
4.1 Code: 08	Puntmonster	-
5. bakeliet	Asbestmateriaal	Zorgvuldig beheren
10. muurpleister	Geen asbest	-
11. roofing garage	Geen asbest	-
11.1 Code: 05	Puntmonster	-

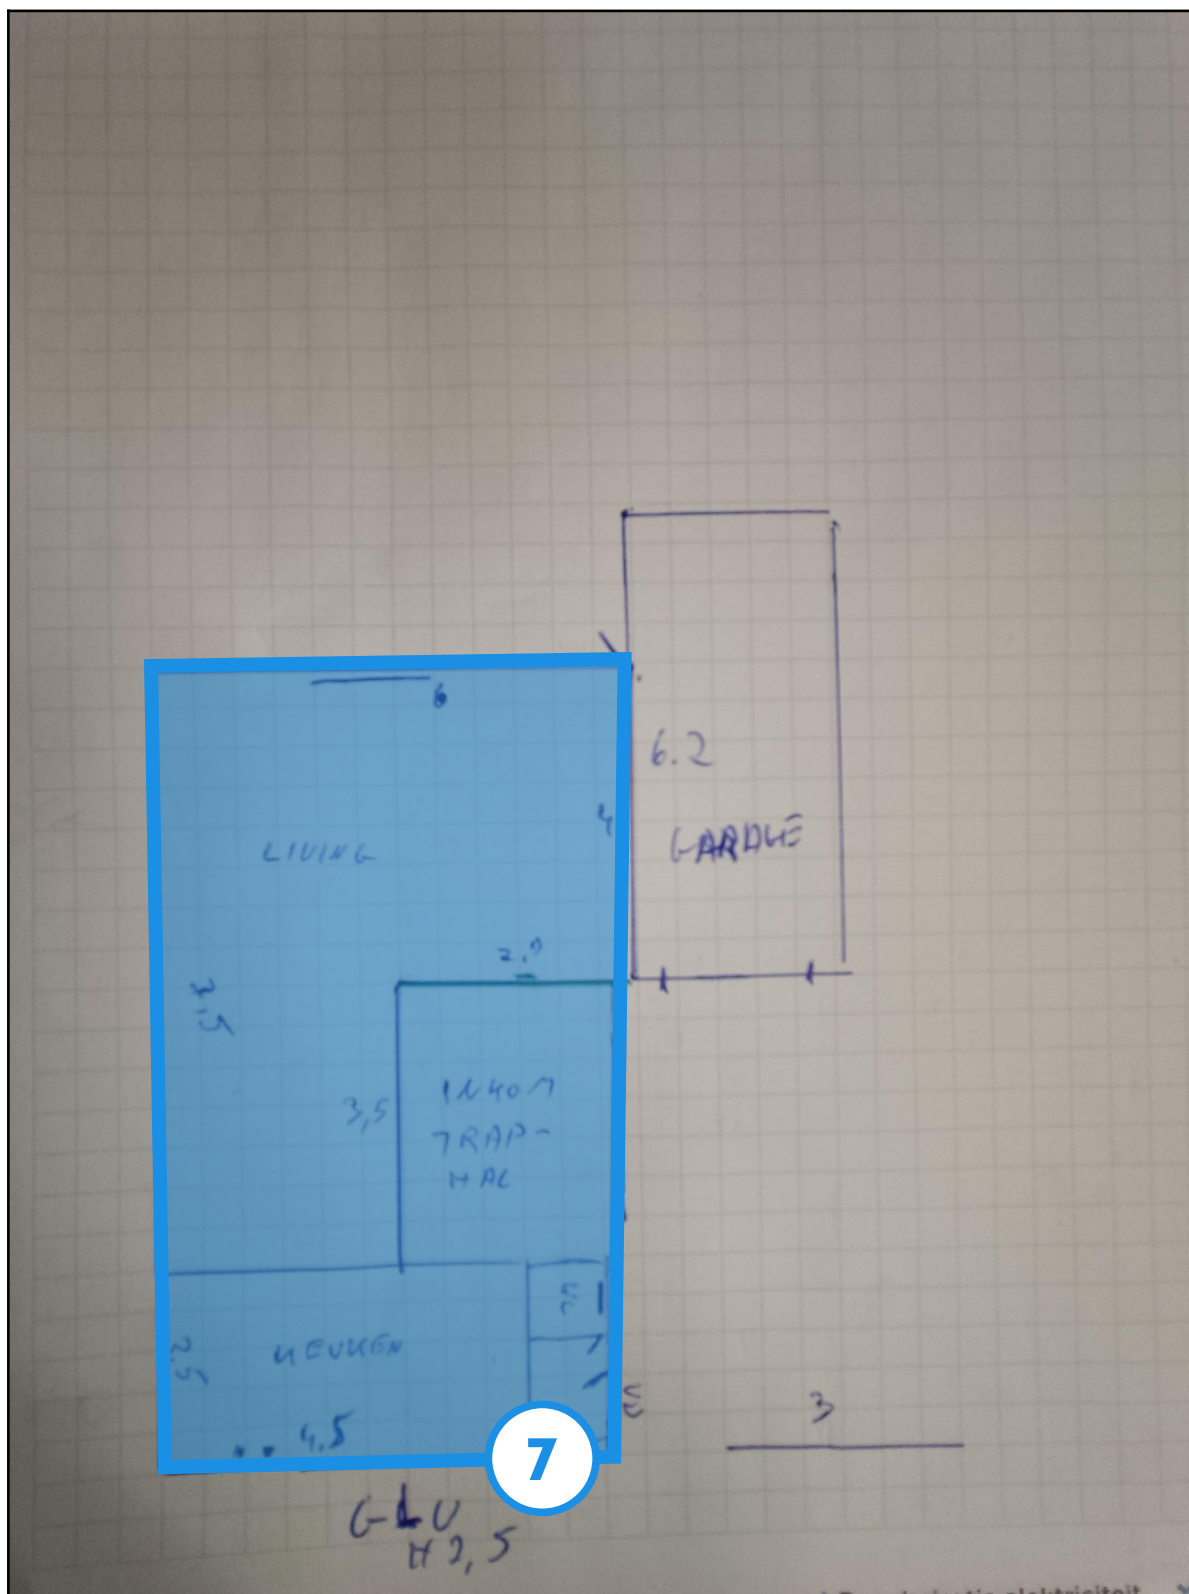
Plan 1.2: hoofdegebouw plan GLV

7. plafondpleister	Geen asbest	-
--------------------	-------------	---

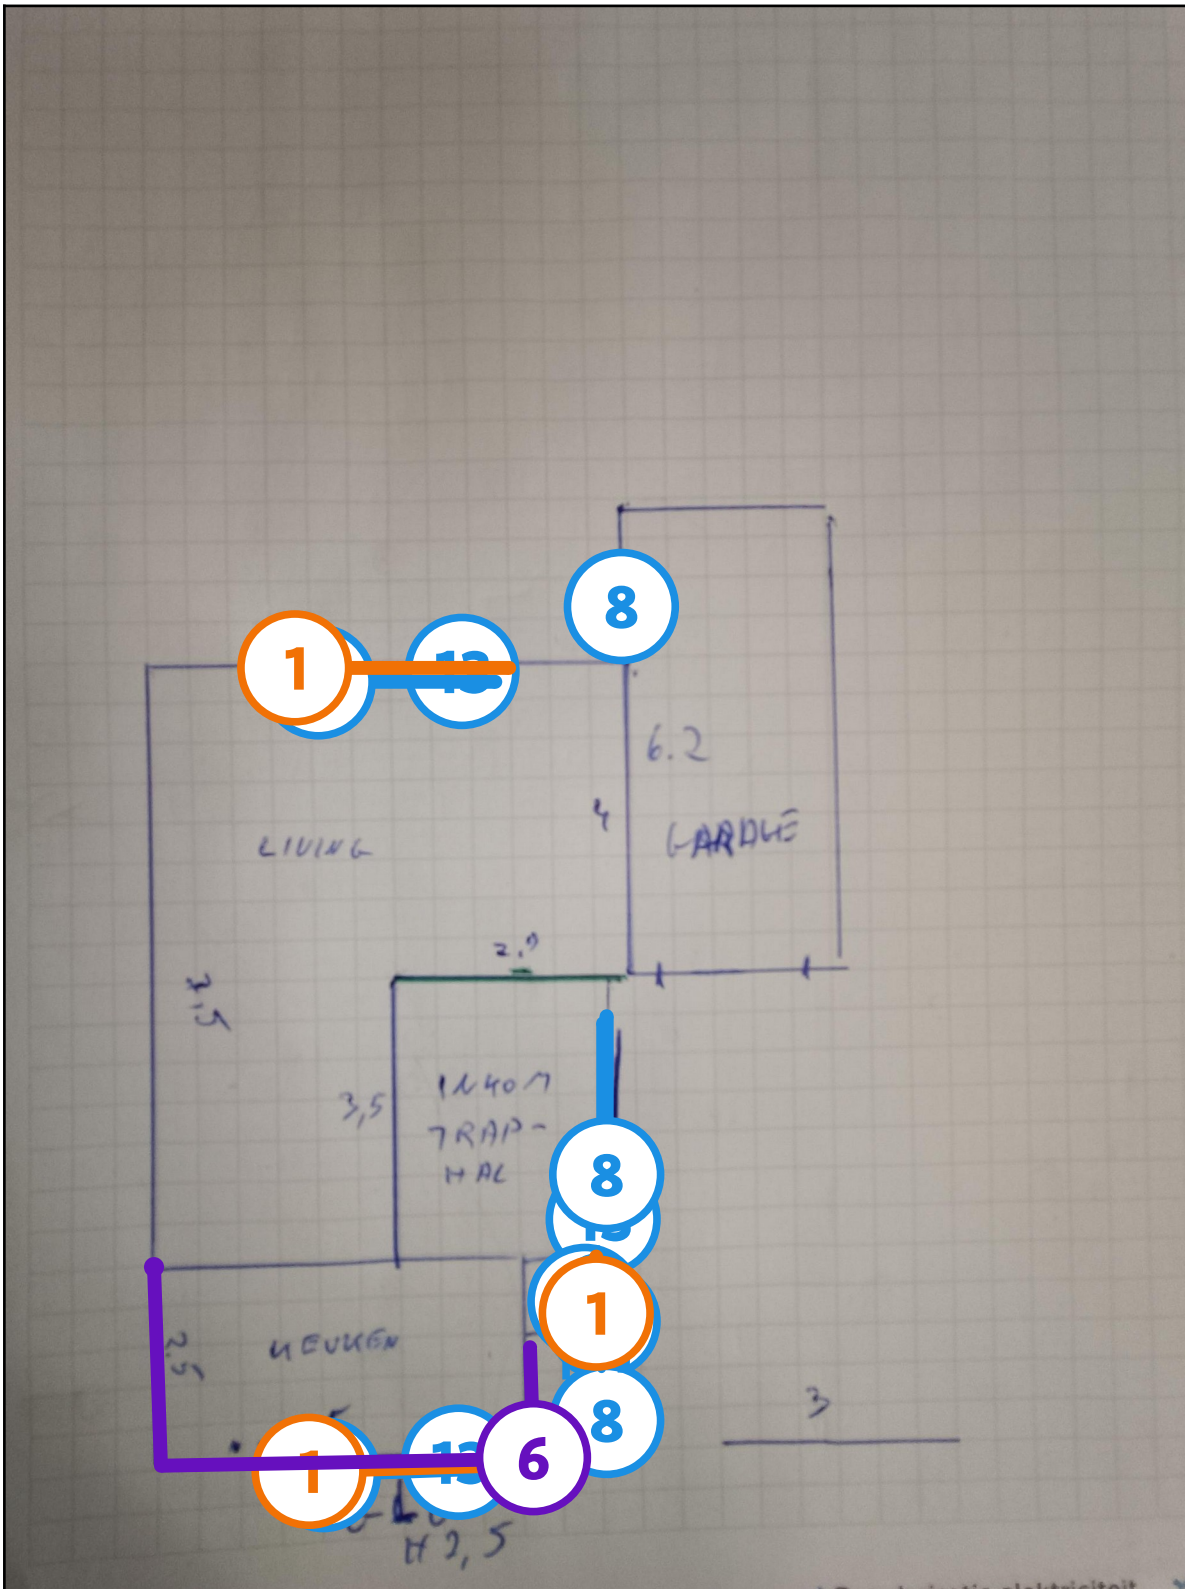
Plan 1.3: hoofdgebouw plan GLV

1. raamtabletten	Asbestmateriaal	Verwijderen
6. lijm tegels	Advies	-
8. kit 2 kozijn-muur	Geen asbest	-
8.1 Code: 04	Puntmonster	-
13. kit 1 kozijn-raam	Geen asbest	-
13.1 Code: 03	Puntmonster	-

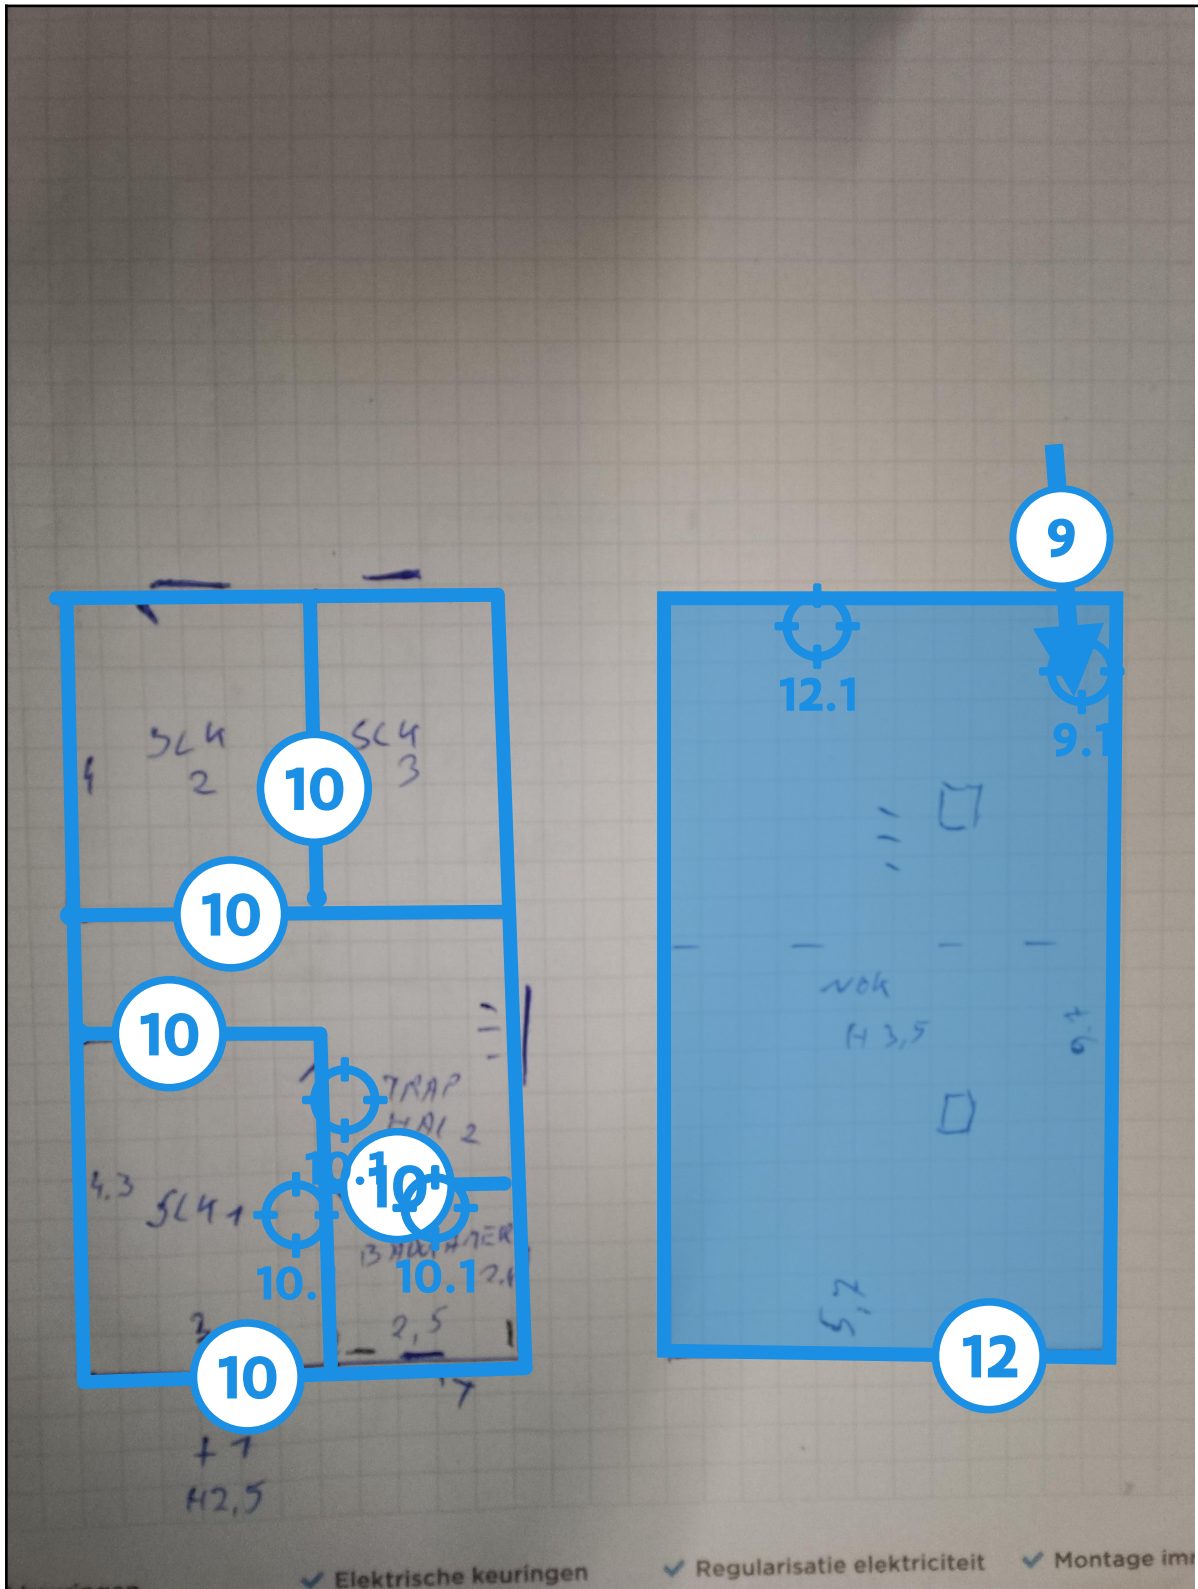
Plan 1.4: hoofdgebouw plan +1,+2

9. vloerzeil (in kast)	Geen asbest	-
9.1 Code: 07	Puntmonster	-
10. muurpleister	Geen asbest	-
10.1 Code: 01	Mengmonster	-
12. onderdakzeil (papier)	Geen asbest	-
12.1 Code: 06	Puntmonster	-

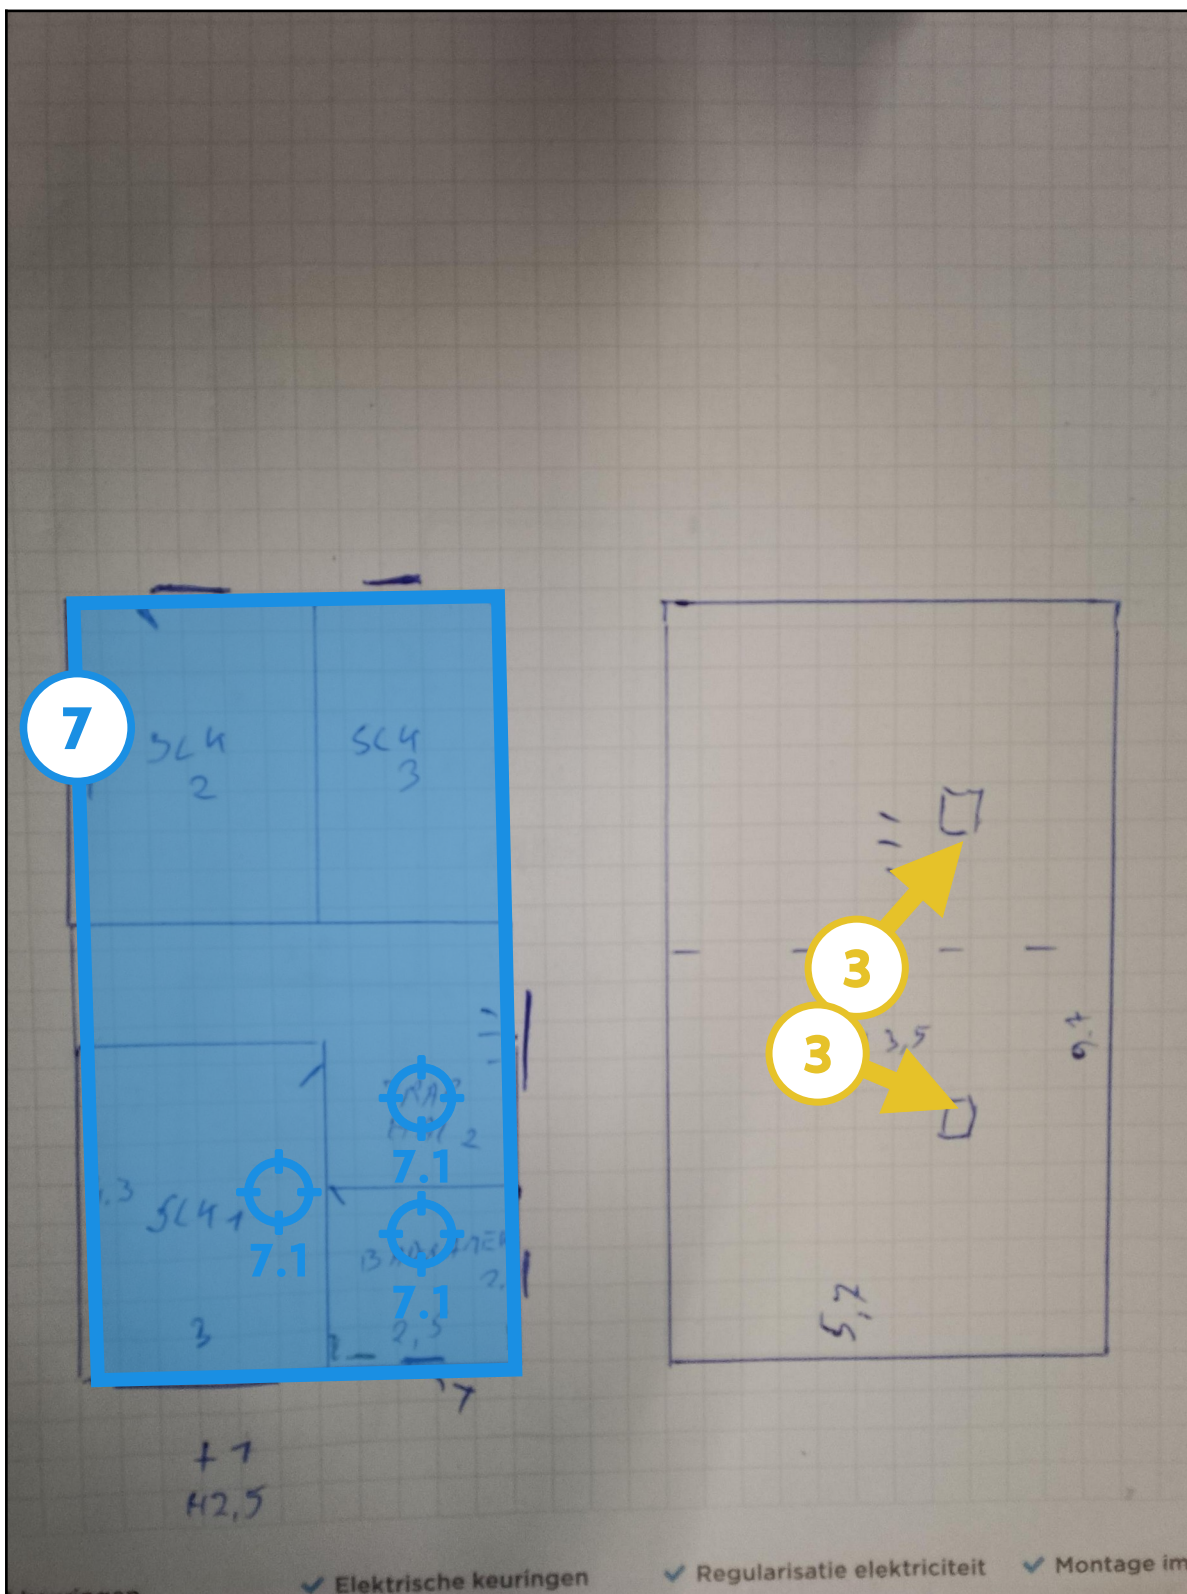
Plan 1.5: hoofdgebouw plan +1,+2

3. roetplaat schouwen	Asbestmateriaal	Zorgvuldig beheren
7. plafondpleister	Geen asbest	-
7.1 Code: 02	Mengmonster	-

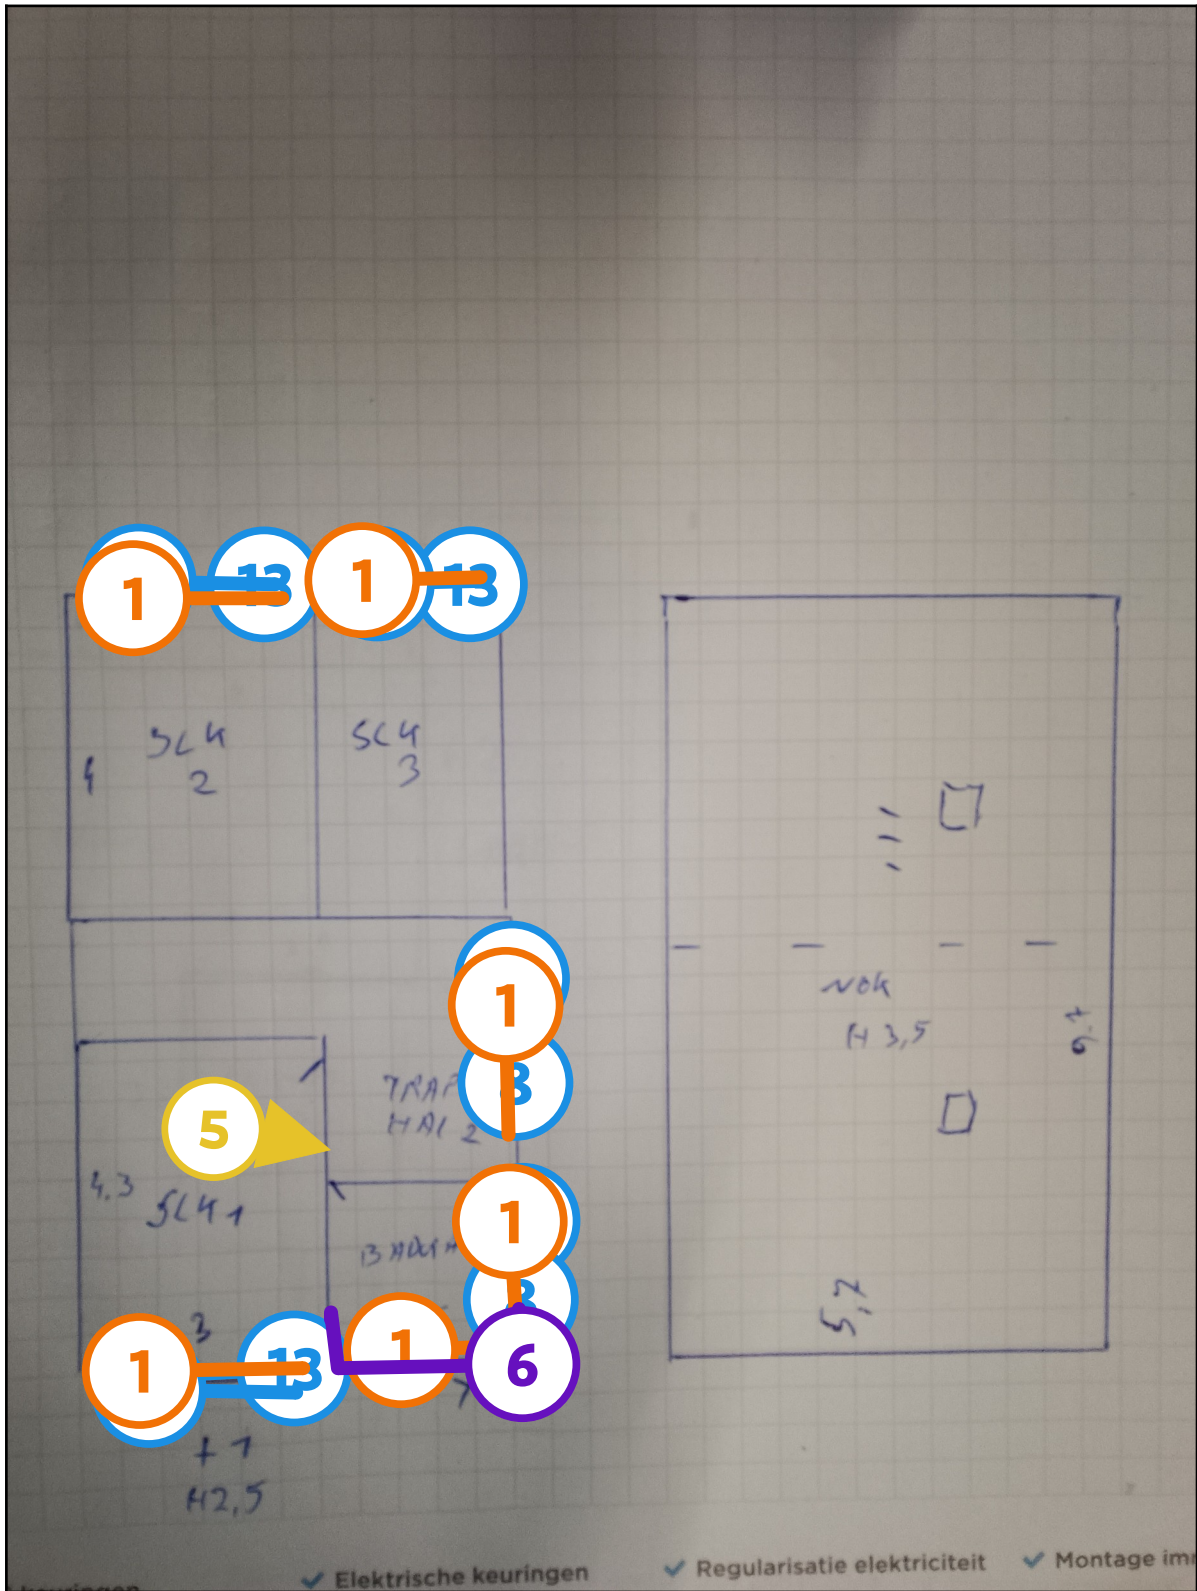
Plan 1.6: hoofdgebouw plan +1,+2

1. raamtabletten	Asbestmateriaal	Verwijderen
5. bakeliet	Asbestmateriaal	Zorgvuldig beheren
6. lijm tegels	Advies	-
8. kit 2 kozijn-muur	Geen asbest	-
13. kit 1 kozijn-raam	Geen asbest	-

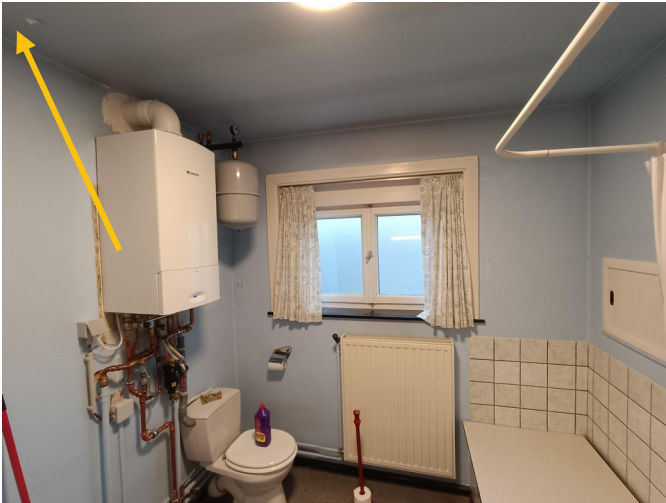
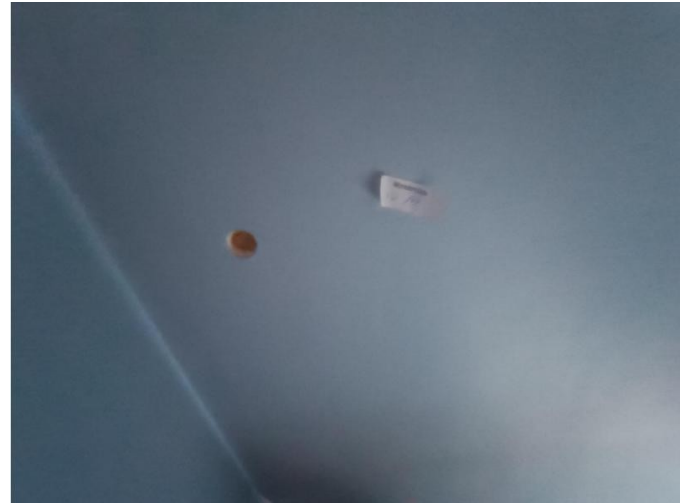
Fiche 7: plafondpleister

Geen asbest

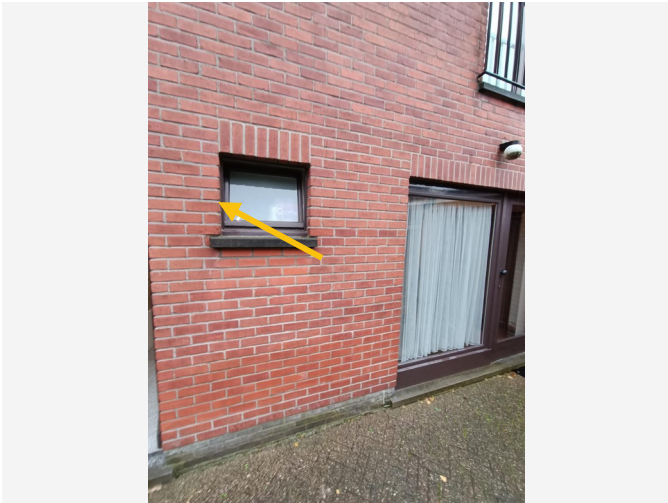
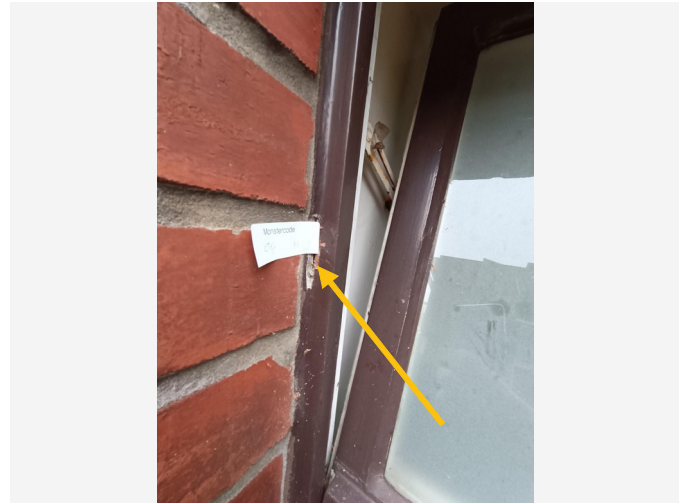
Fiche 8: kit 2 kozijn-muur

Geen asbest

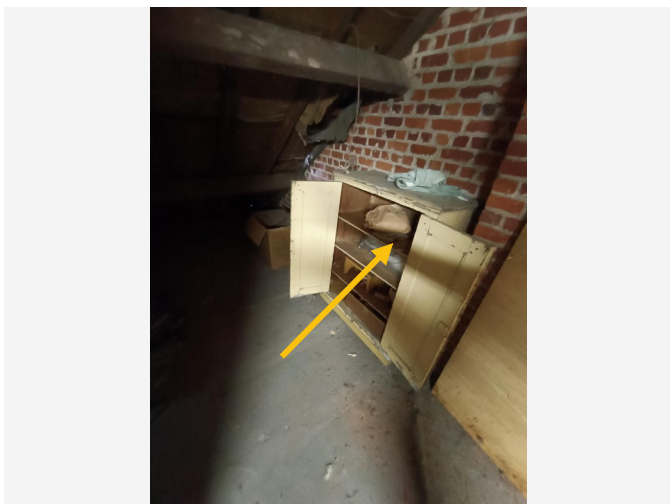
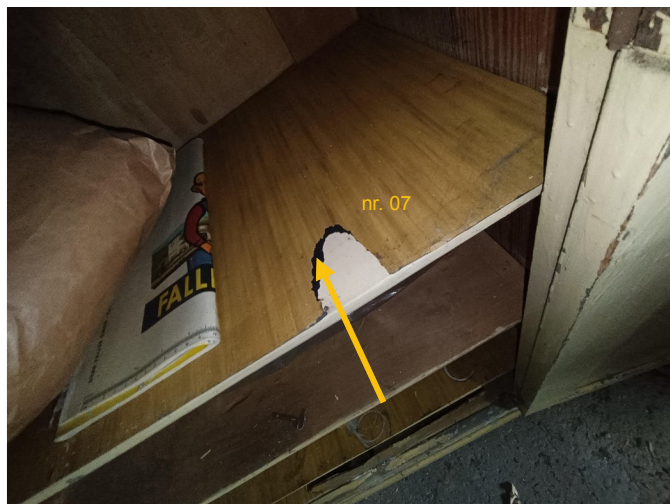
Fiche 9: vloerzeil (in kast)

Geen asbest

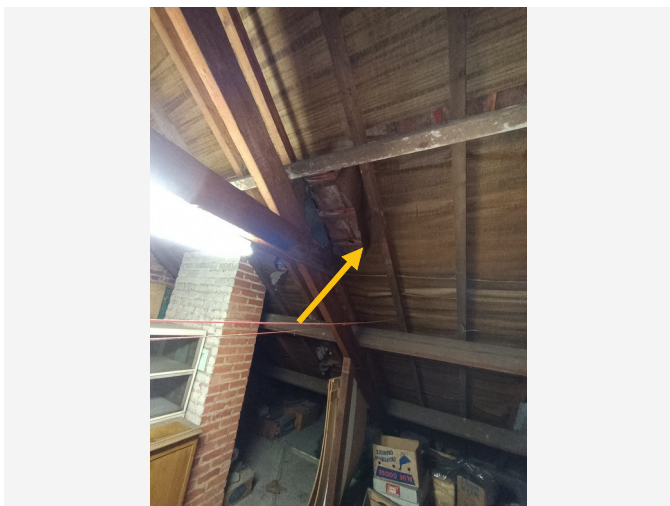
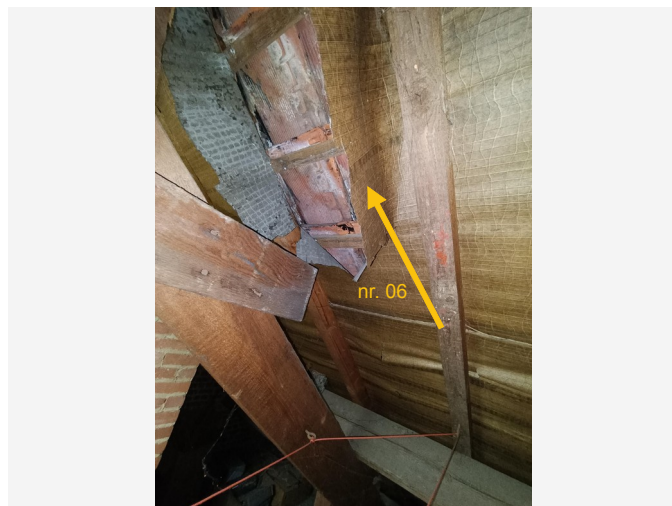
Fiche 12: onderdakzeil (papier)

Geen asbest
