Asbestinventarisatetest

Fernand Tavernestraat 32, 9400 Ninove

Attestnummer : 20230716-000021.000

Niet-asbestveilig

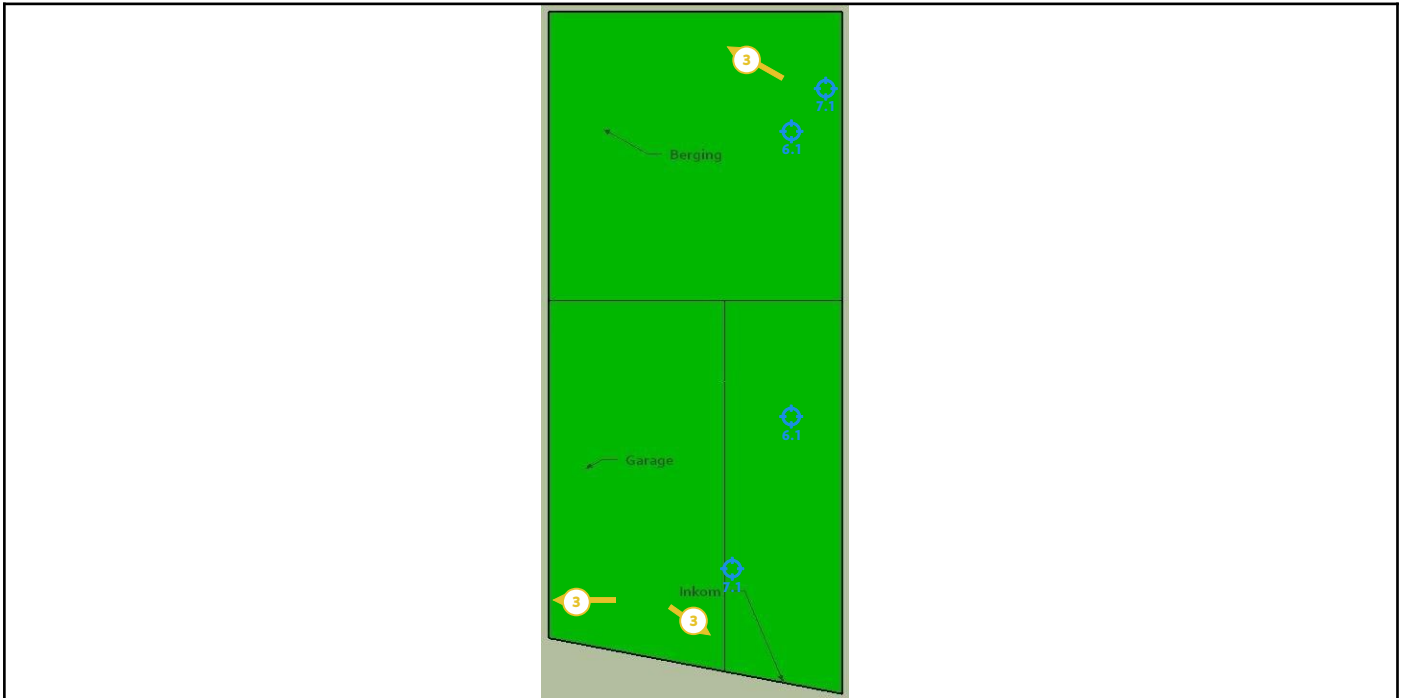
Plan 1.2: Plan Gelijkvloers

Beschrijving	Type	Actie
3. Bakelieten elektriciteitsonderdelen	Asbestmateriaal	Zorgvuldig beheren
6. Pleisterwerk plafonds	Geen asbest	-
6.1 Code: 230703-FTAV32-PLEPLA	Mengmonster	-
7. Pleisterwerk muren	Geen asbest	-
7.1 Code: 230703-FTAV32-PLEMUR	Mengmonster	-

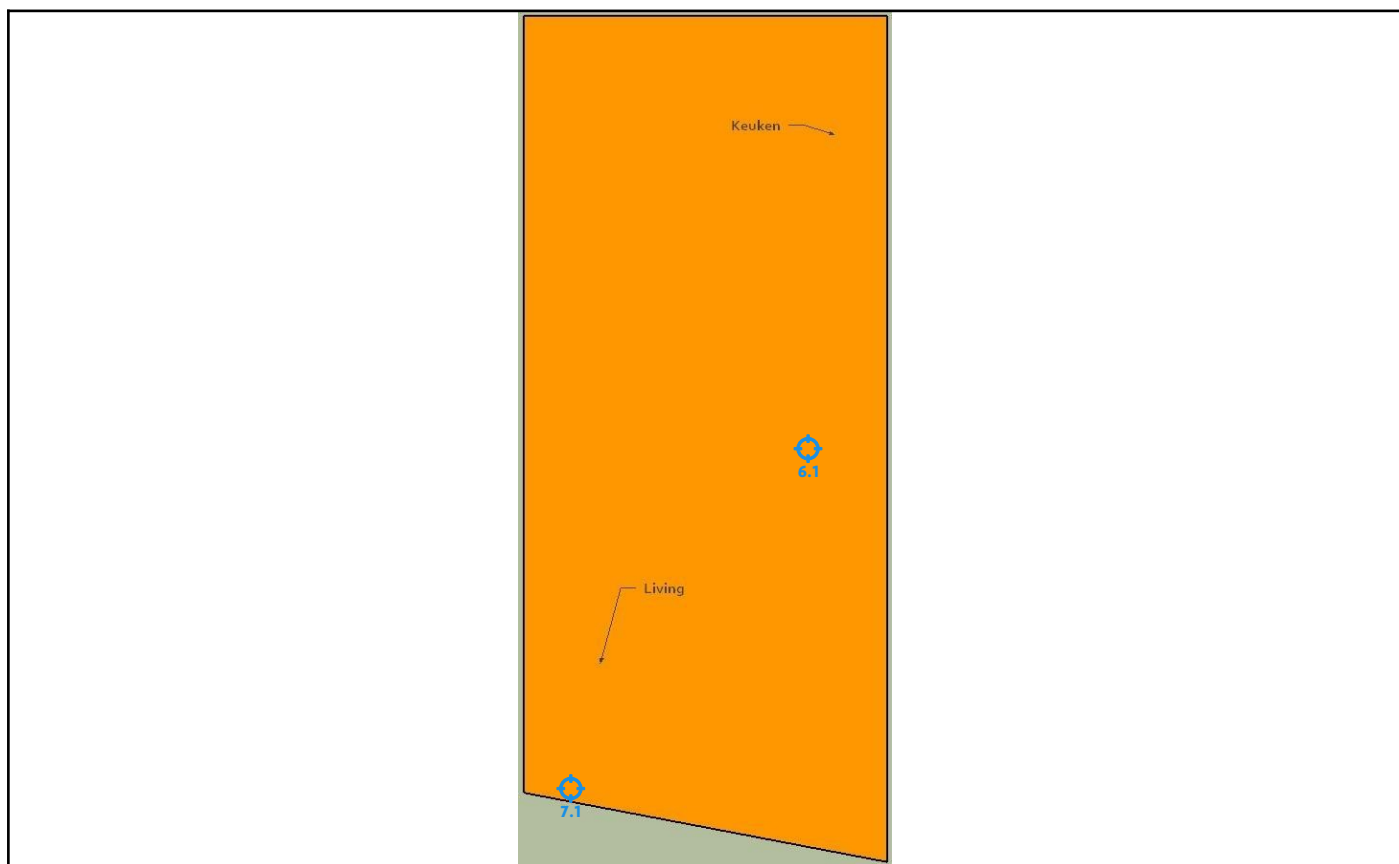
Plan 1.3: Plan 1ste Verdieping

Beschrijving	Type	Actie
6. Pleisterwerk plafonds	Geen asbest	-
6.1 Code: 230703-FTAV32-PLEPLA	Mengmonster	-
7. Pleisterwerk muren	Geen asbest	-
7.1 Code: 230703-FTAV32-PLEMUR	Mengmonster	-

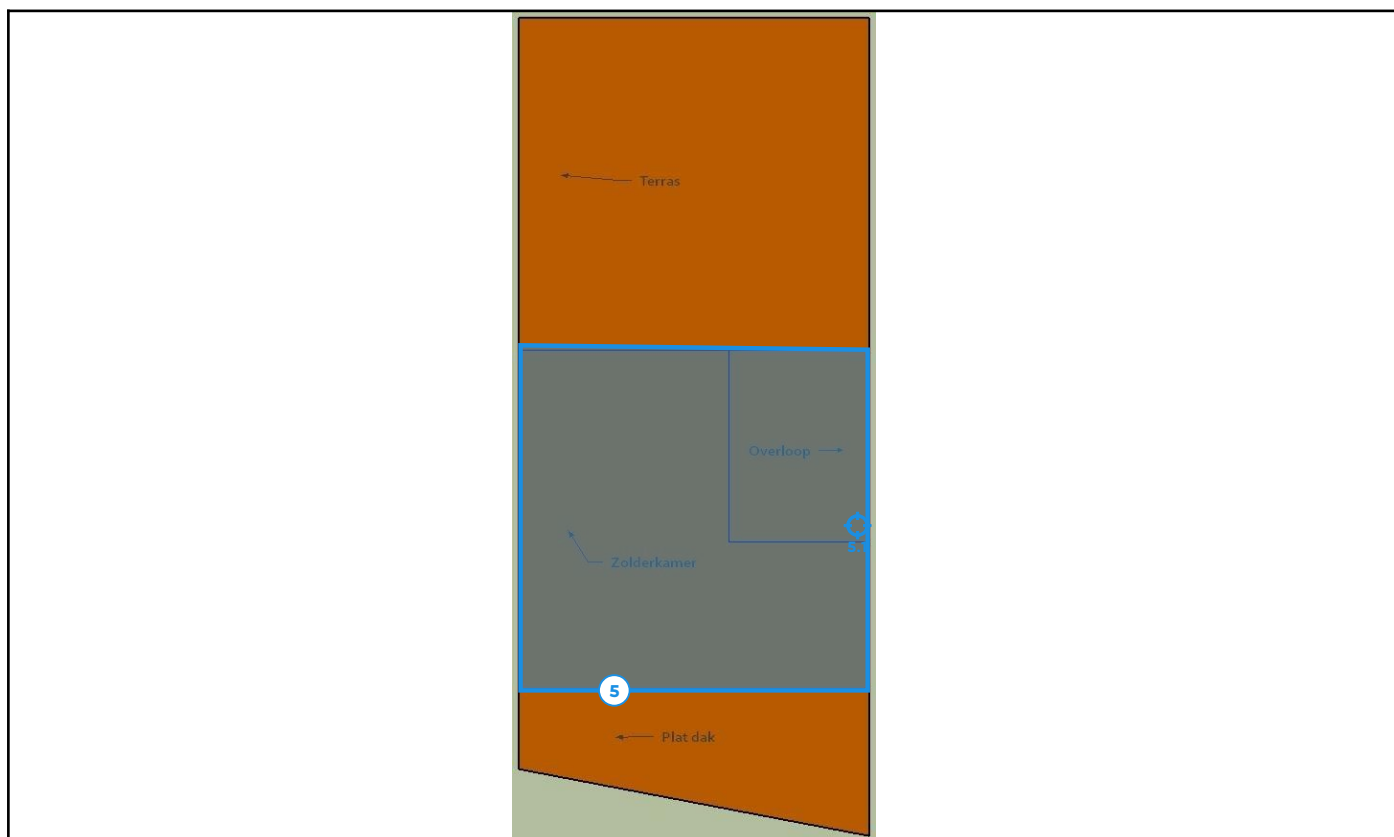
Plan 1.5: Plan 3de Verdieping

Beschrijving	Type	Actie
5. Vinyl zolderverdieping	Geen asbest	-
5.1 Code: 230703-FTAV32-VINBOV	Puntmonster	-
