Asbestinventarisatetest

Hofstraat 46, 9451 Haaltert

Attestnummer : 20241202-000234.000

Uitgegeven op : 02.12.2024

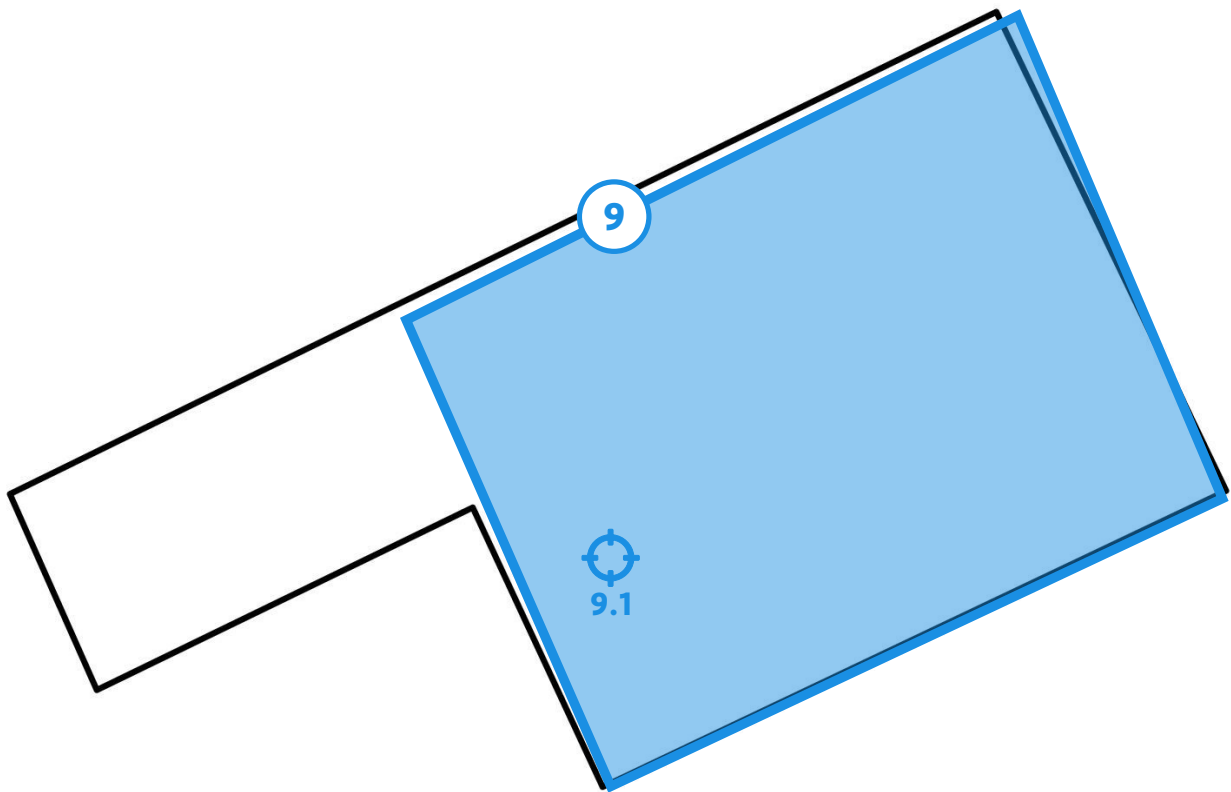
Plan 1.1: Hoofdgebouw plan

Alle plafonds in de woning bevatten houten latten
Ramen bevatten silicone

Beschrijving	Type	Actie
3. valse plafonds	Advies	-
5. Mastiek niet verdacht (visueel vastgesteld)	Advies	-
9. Onderdak (staalname)	Geen asbest	-

9.1 Code: 03	Puntmonster	-
--------------	-------------	---

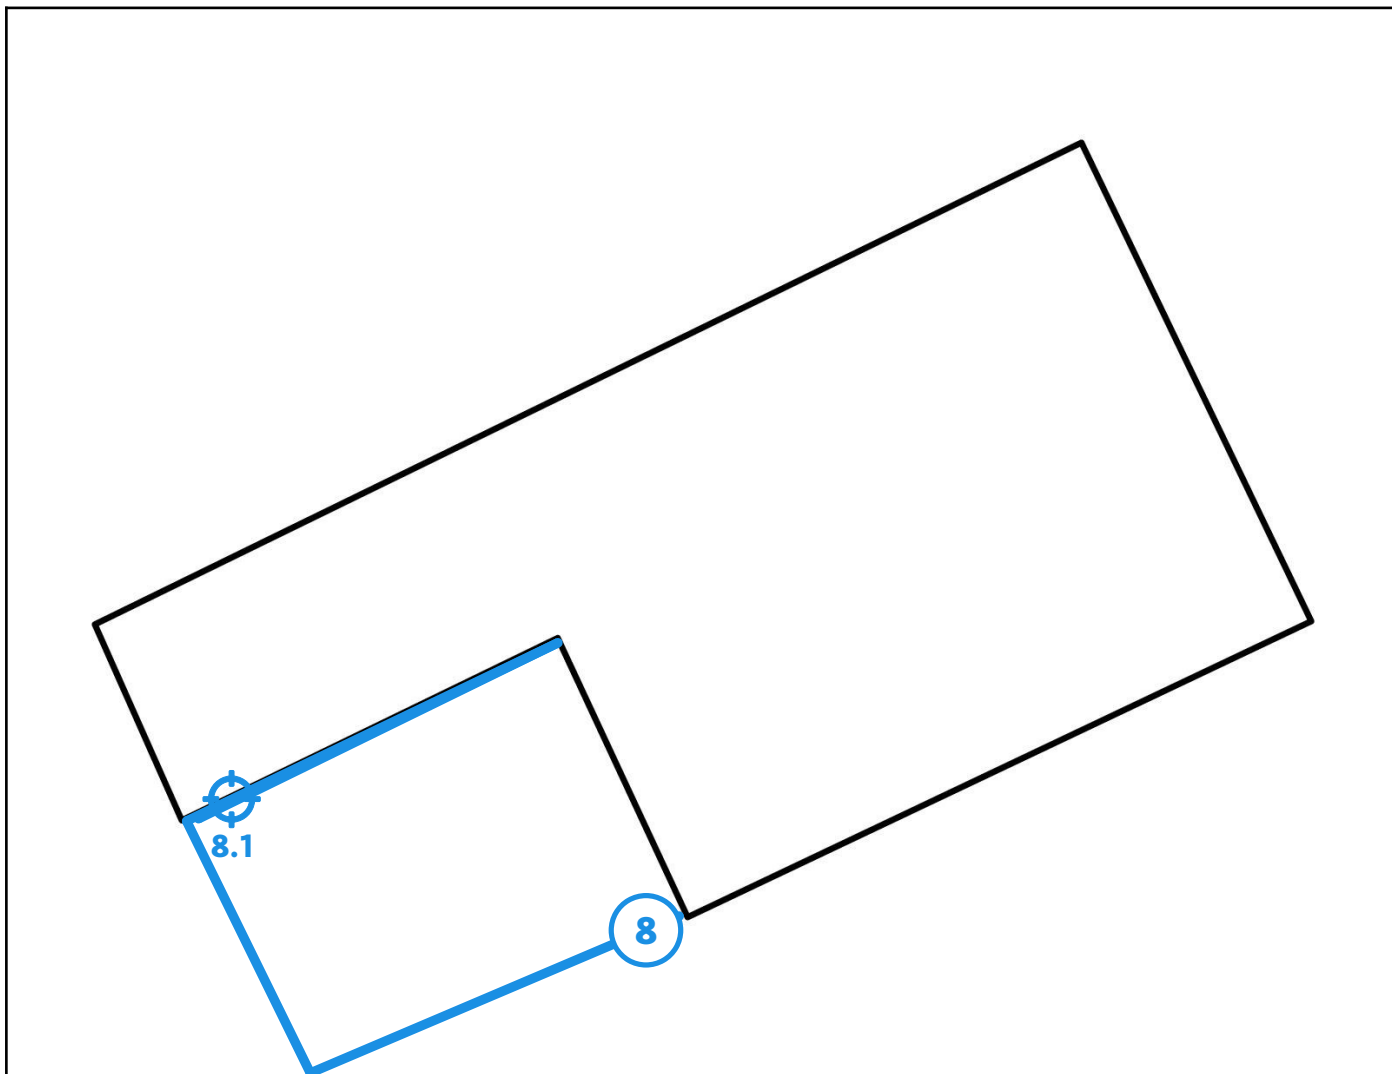
Plan 1.5: Hoofdgebouw plan

Beschrijving	Type	Actie
8. Crepi (met staalname)	Geen asbest	-
8.1 Code: 02	Puntmonster	-
