# Asbestinventarisatetest

Moenstraat 11, 8554 Zwevegem

Attestnummer : 20250115-000094.000

**Niet-asbestveilig**

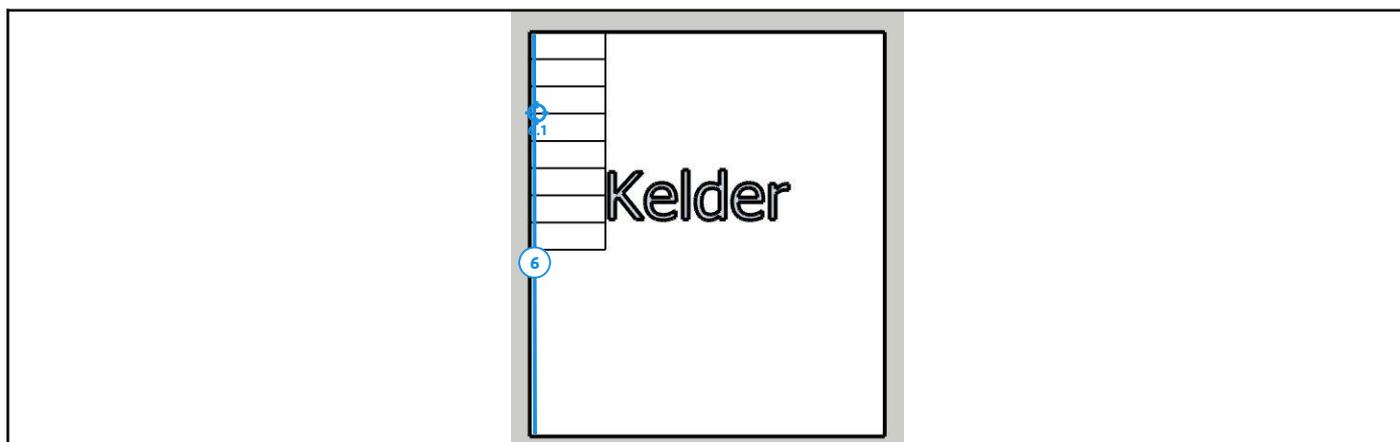
## Plan 1.1: kelder

4. Bakeliet schakelmateriaal	Asbestmateriaal	Zorgvuldig beheren
6. MM01 Pleisterwerk muur	Geen asbest	-
6.1 Code: MM01	Mengmonster	-

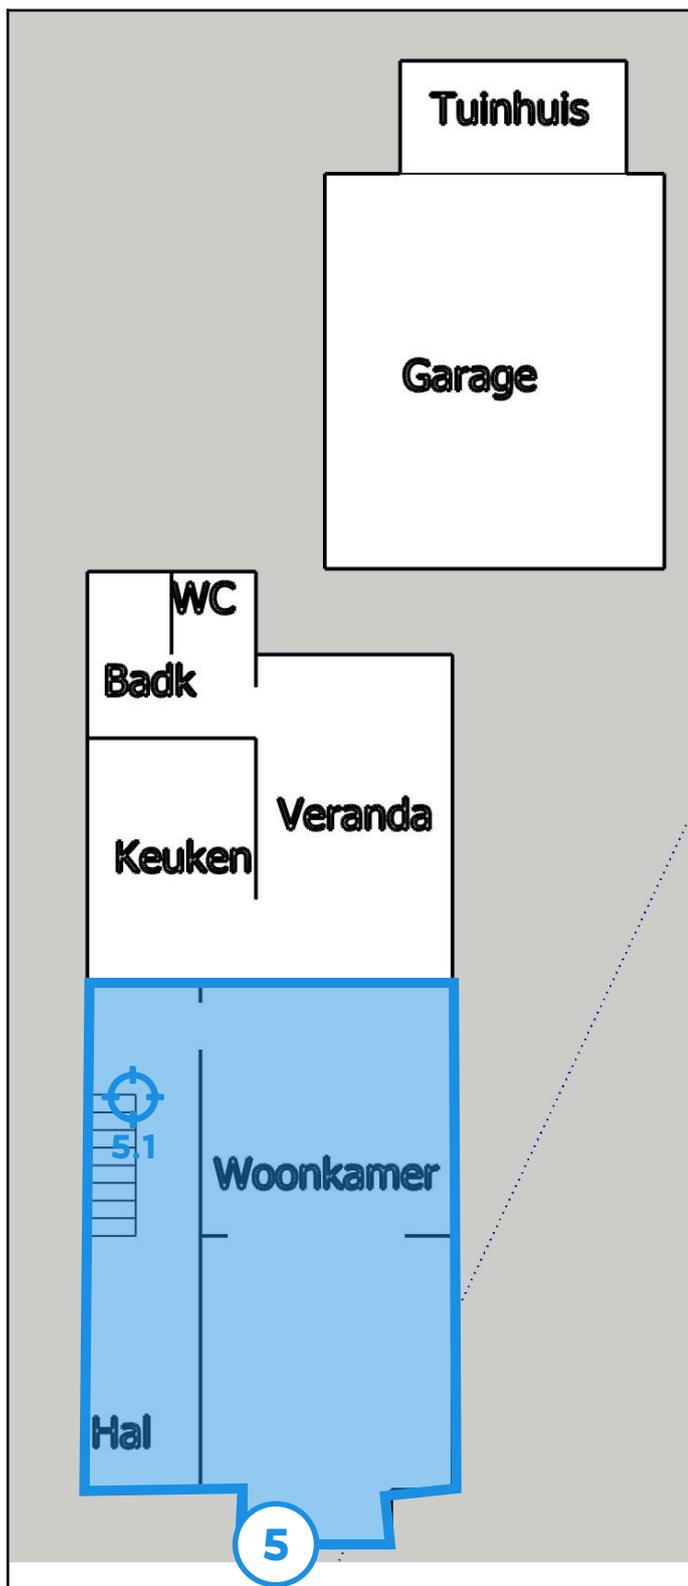
## Plan 1.8: gelijkvloers

5. MM02 Pleisterwerk plafond	Geen asbest	-
5.1 Code: MM02	Mengmonster	-
