Asbestinventarisatetest

Kooigemstraat 60, 8554 Zwevegem

Attestnummer : 20230417-000231.000

Uitgegeven op : 17.04.2023

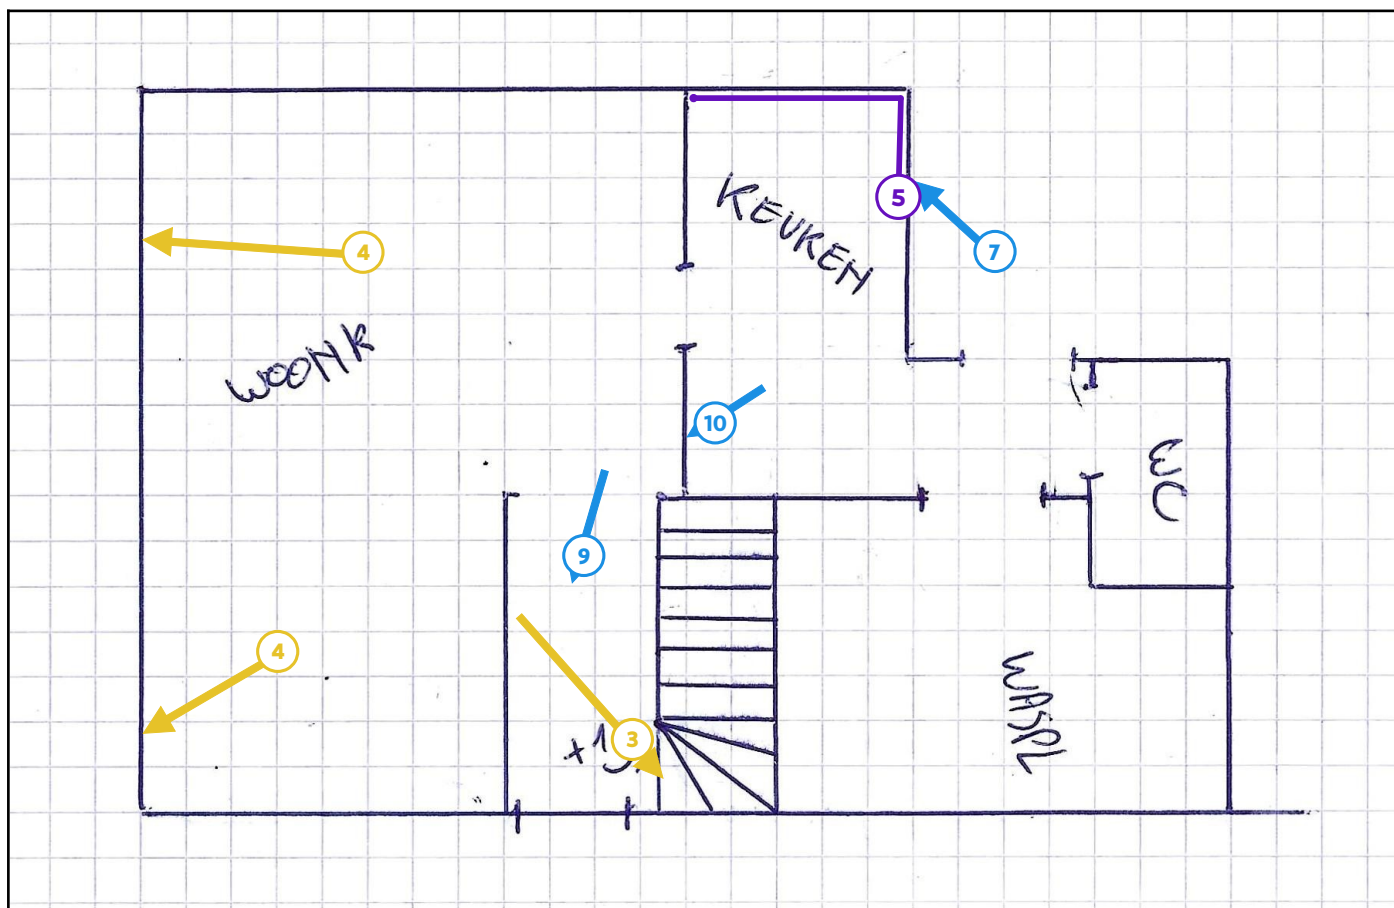
Plan 1.1: Gelijkvloers

Beschrijving	Type	Actie
3. Gelijkvloers : trap - onderste trede	Asbestmateriaal	Zorgvuldig beheren
4. Verd. +1 en gelijkvloers: zwarte venstertabletten	Asbestmateriaal	Zorgvuldig beheren
5. Cementlijm faïencetegels	Advies	-
7. Mastiek tussen raam-/deurkader en muur	Geen asbest	-
9. Pleisterwerk plafond	Geen asbest	-
10. Pleisterwerk muren	Geen asbest	-

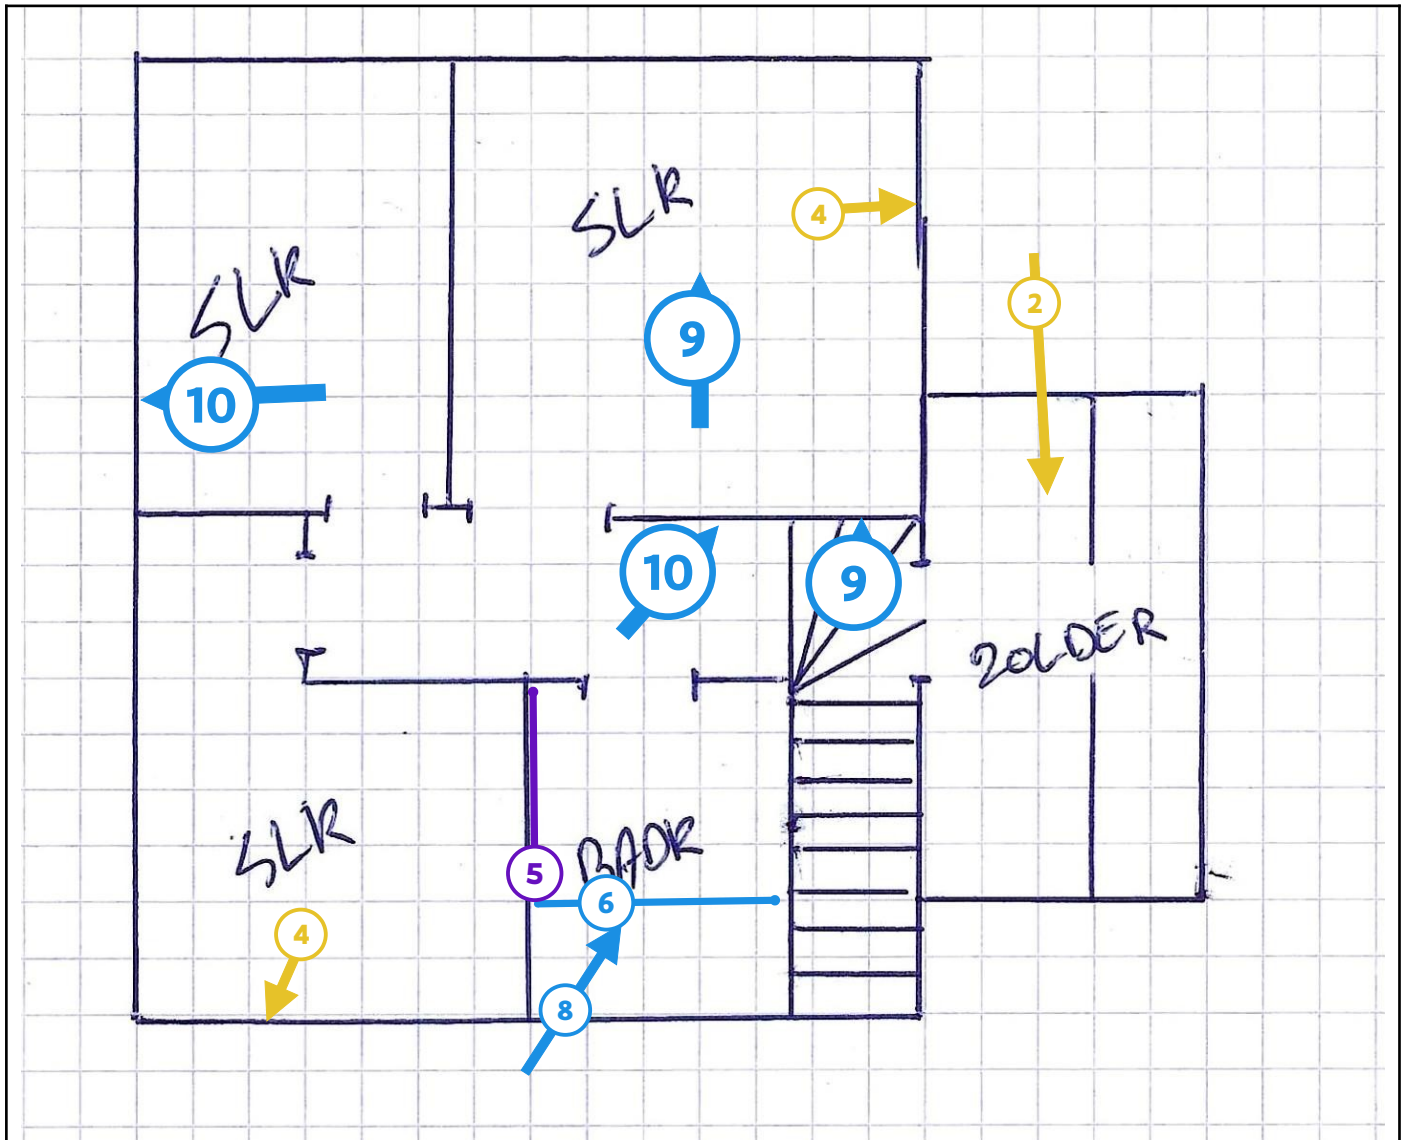
Plan 1.2: Verdieping +1

Beschrijving	Type	Actie
2. Zolder: onderdak	Asbestmateriaal	Zorgvuldig beheren
4. Verd. +1 en gelijkvloers: zwarte venstertabletten	Asbestmateriaal	Zorgvuldig beheren
5. Cementlijm faiencetegels	Advies	-
6. Verd +1: badkamer - plaat aan badkuip	Geen asbest	-
8. Verd +1: badkamer - vloerbekleding	Geen asbest	-

9. Pleisterwerk plafond	Geen asbest	-
10. Pleisterwerk muren	Geen asbest	-

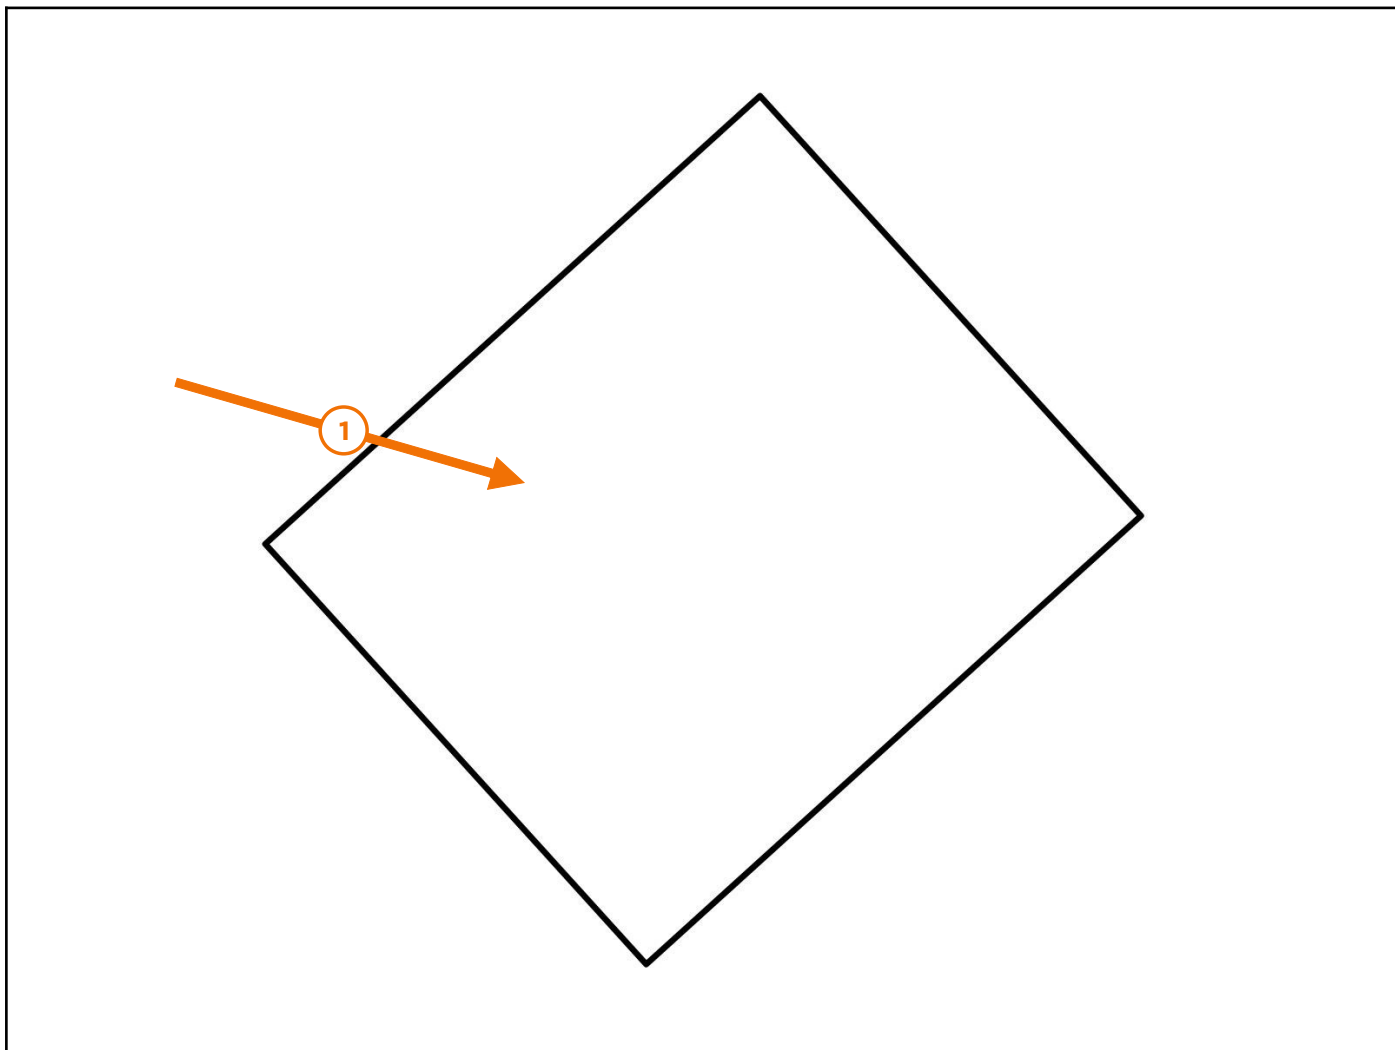
Plan 2.1: Tuinhuis

Beschrijving	Type	Actie
1. Tuinhuis: golfplaten als dakbedekking	Asbestmateriaal	Verwijderen
