Asbestinventarisatetest

Moenstraat 27, 8554 Zwevegem

Attestnummer : 20230417-000221.000

Uitgegeven op : 17.04.2023

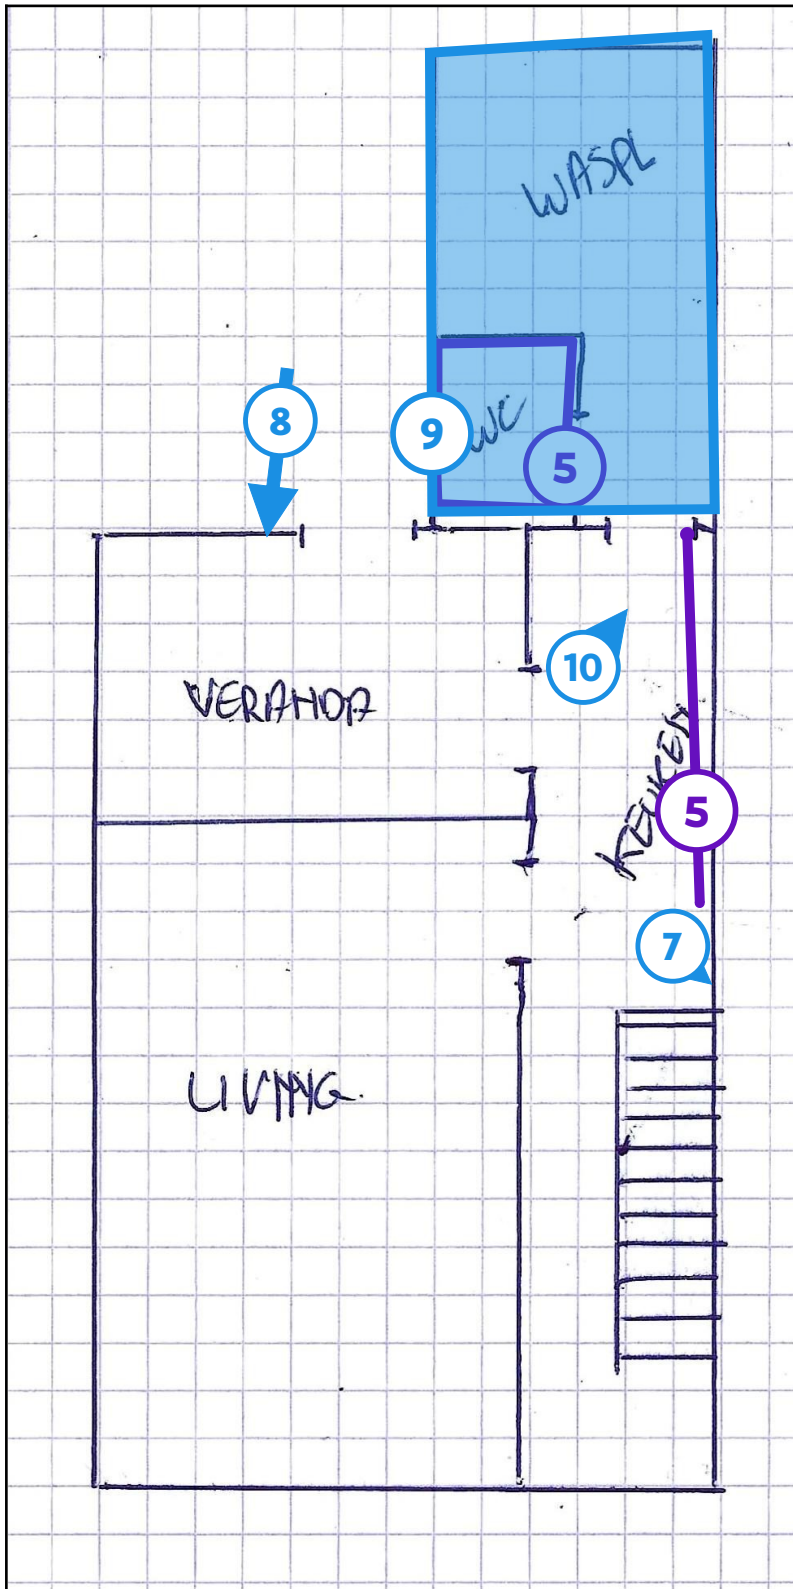
Plan 1.1: Gelijkvloers

5. Cementlijm faïencetegels	Advies	-
7. Pleisterwerk muren	Geen asbest	-
8. Mastiek tussen raam-/deurkader en muur	Geen asbest	-
9. Achterbouw: roofing plat dak	Geen asbest	-
10. Pleisterwerk plafond	Geen asbest	-

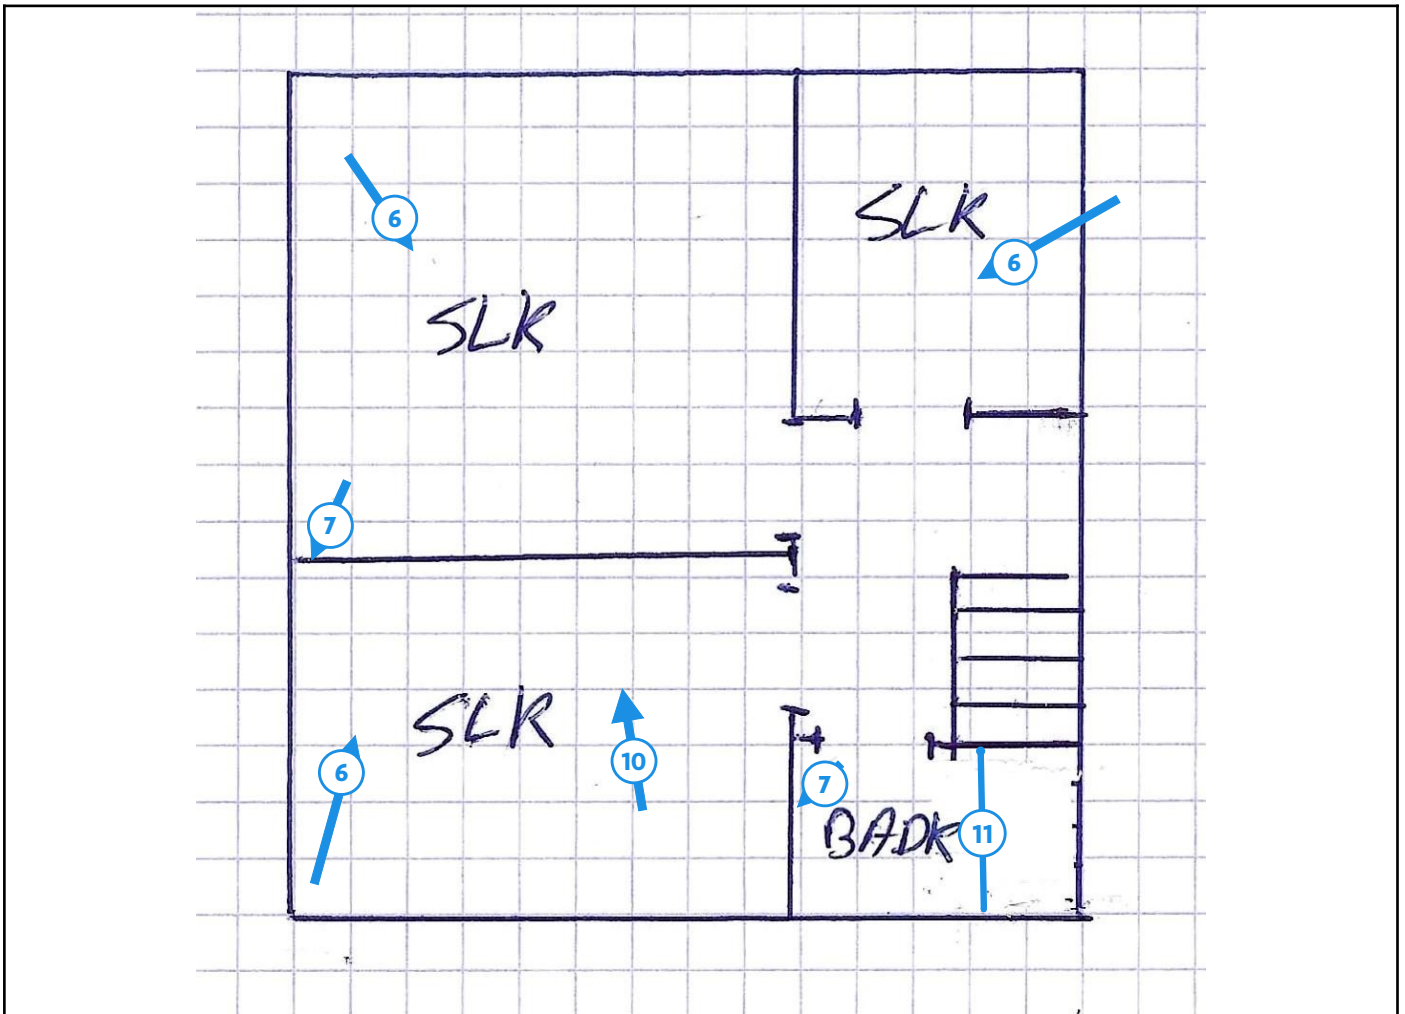
Plan 1.2: Verdieping +1

Beschrijving	Type	Actie
6. Verdieping +1: vloerbekleding	Geen asbest	-
7. Pleisterwerk muren	Geen asbest	-
10. Pleisterwerk plafond	Geen asbest	-
11. Verdieping +1: badkamer - plaat aan badkuip	Geen asbest	-

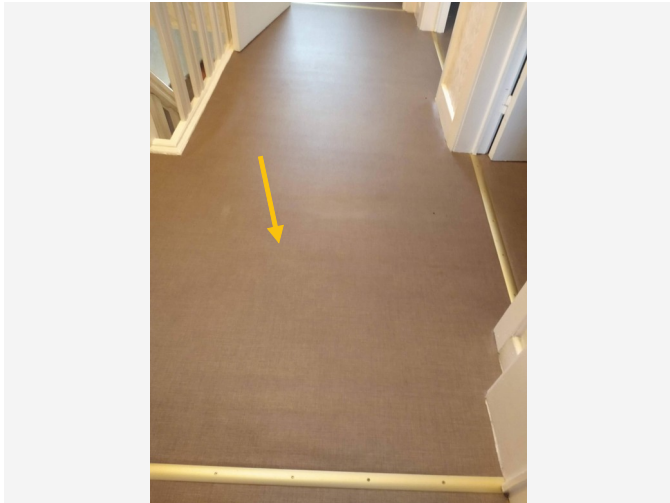
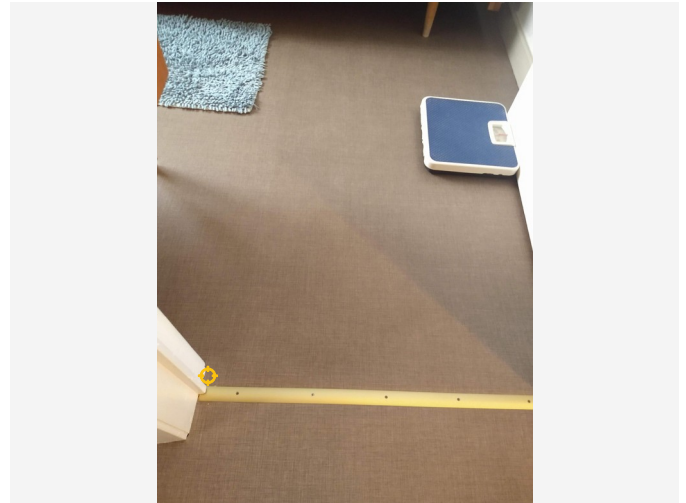
Identificatiemethode	Geen staalname mogelijk wegens faïencetegels intact
Primaire drager	Binnenwand
(Asbest)materiaal	In-situ afwerkingslagen - Smeerlaag
Bindmiddel	Cement
Gebondenheid bindmiddel	Hecht

Geen asbest

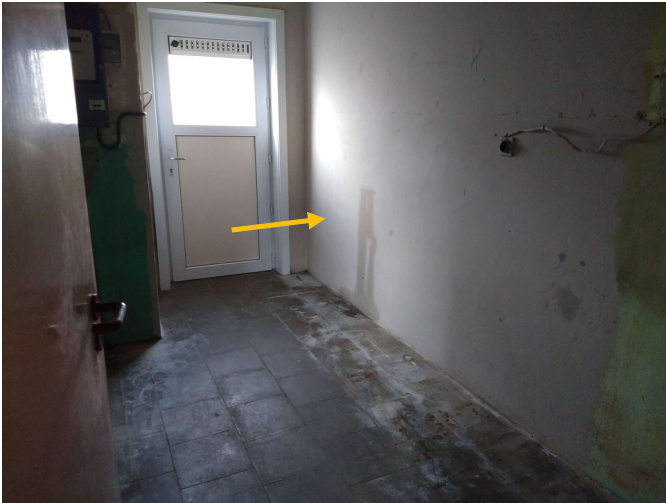
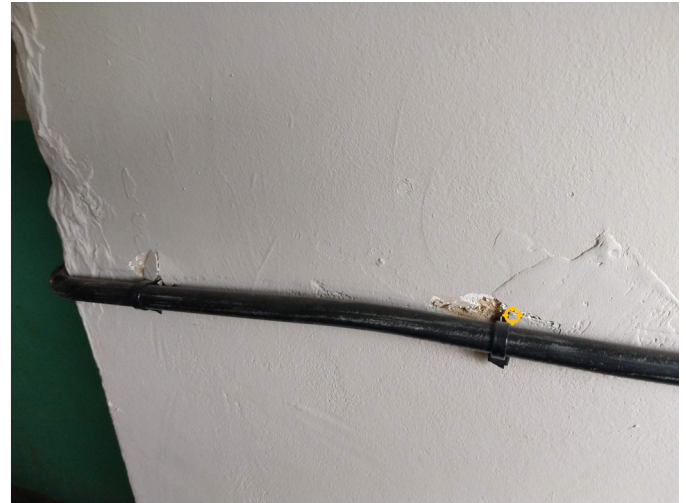
Beschrijving	Verdieping +1: vloerbekleding
Omgeving	Binnen
Primaire drager	Vloer
Bindmiddel van materiaal	Kunststof of -hars

Gebondenheid op basis van bindmiddel	Hecht
Hoeveelheid (oppervlakte - aantal)	• 50,00 m ² - 1 stuk
Totale oppervlakte	50,00 m ²
Identificatiemethode	Vaststelling met monstername
Destructieve handeling voor identificatie	Nee

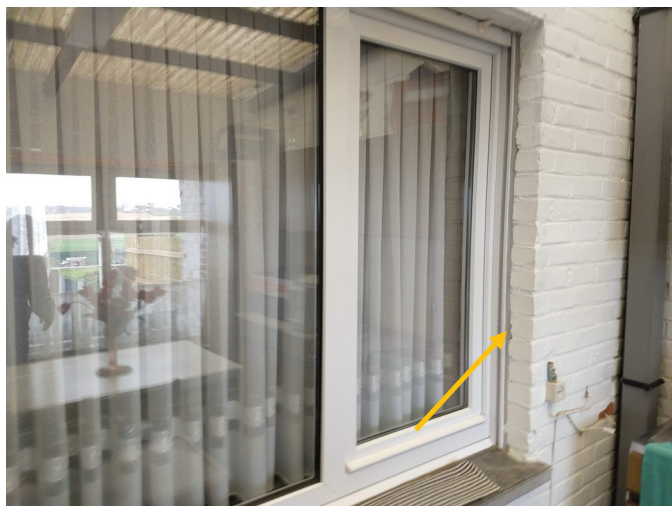
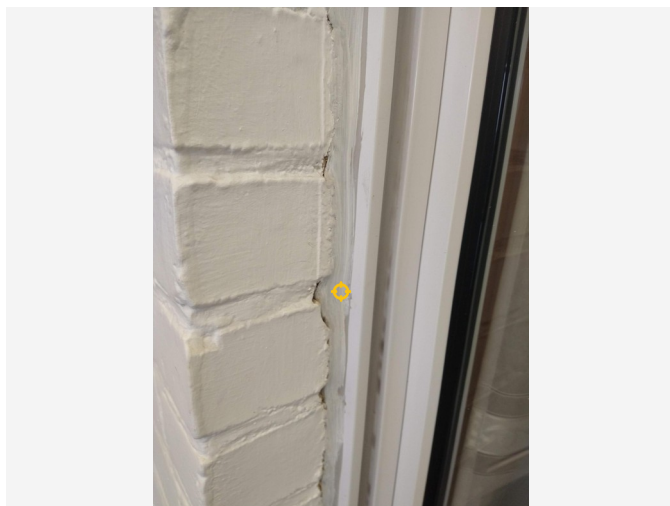
Beschrijving	Pleisterwerk muren
Omgeving	Binnen
Primaire drager	Binnenwand

Bindmiddel van materiaal	Gips - kalk
Gebondenheid op basis van bindmiddel	Niet-hechtgebonden
Hoeveelheid (oppervlakte - dikte - aantal)	• 150,00 m ² - 1,00 cm - 1 stuk
Totaal volume	1,50 m ³
Identificatiemethode	Vaststelling met monstername
Destructieve handeling voor identificatie	Nee

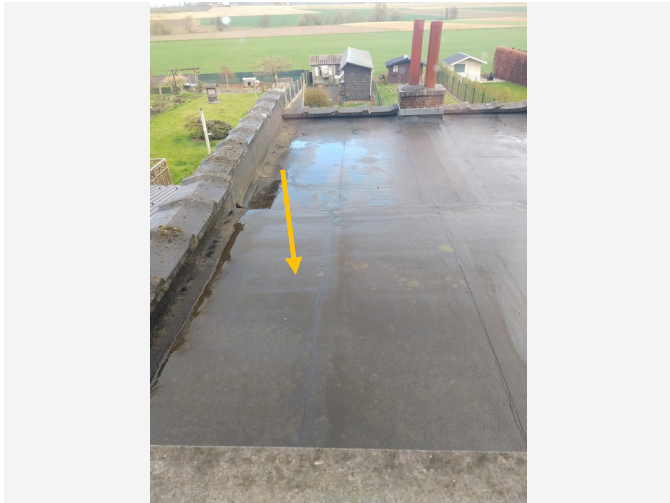
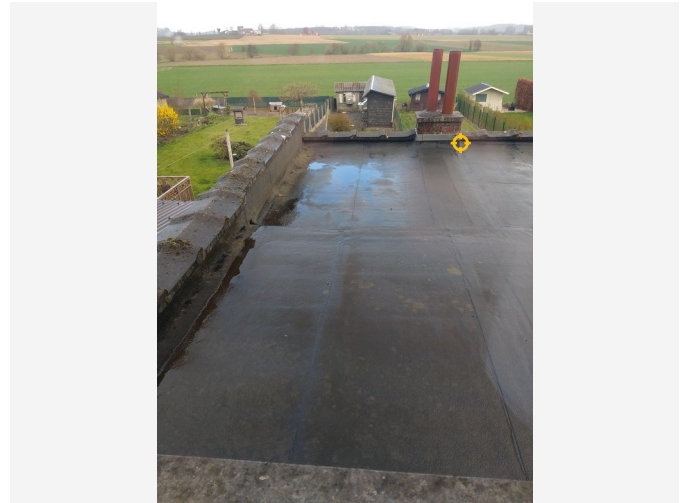
Fiche 9: Achterbouw: roofing plat dak

Geen asbest

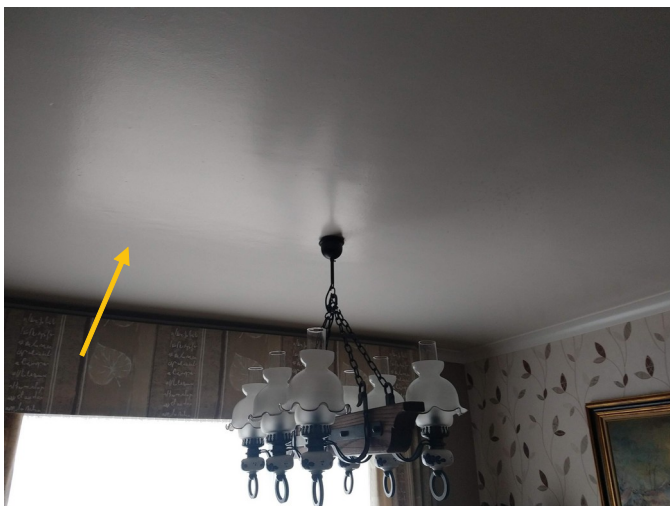
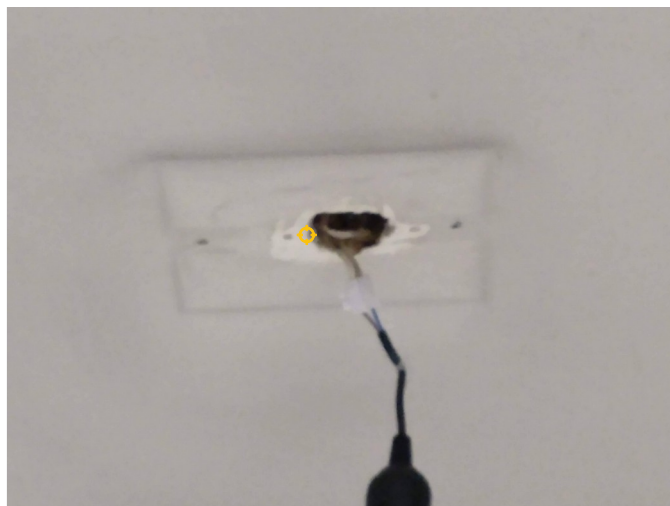
Fiche 10: Pleisterwerk plafond

Geen asbest
