# Asbestinventarisatetest

Poortersstraat 39, 8510 Kortrijk

Attestnummer : 20260716-000403.000

# Zone 1: Hoofdgebouw

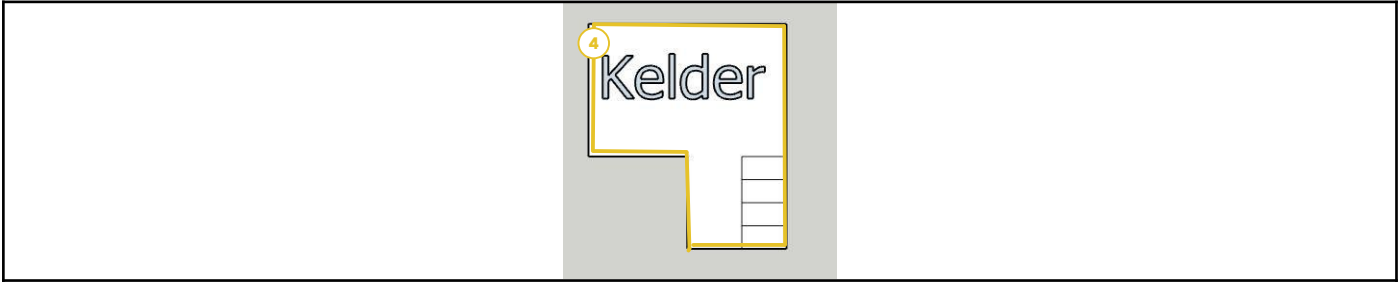
# Plan 1.2: kelder

| Beschrijving | Type | Actie |
|---|---|---|
| 4. Smeerlaag in cement (binnen) | Asbestmateriaal | Zorgvuldig beheren |

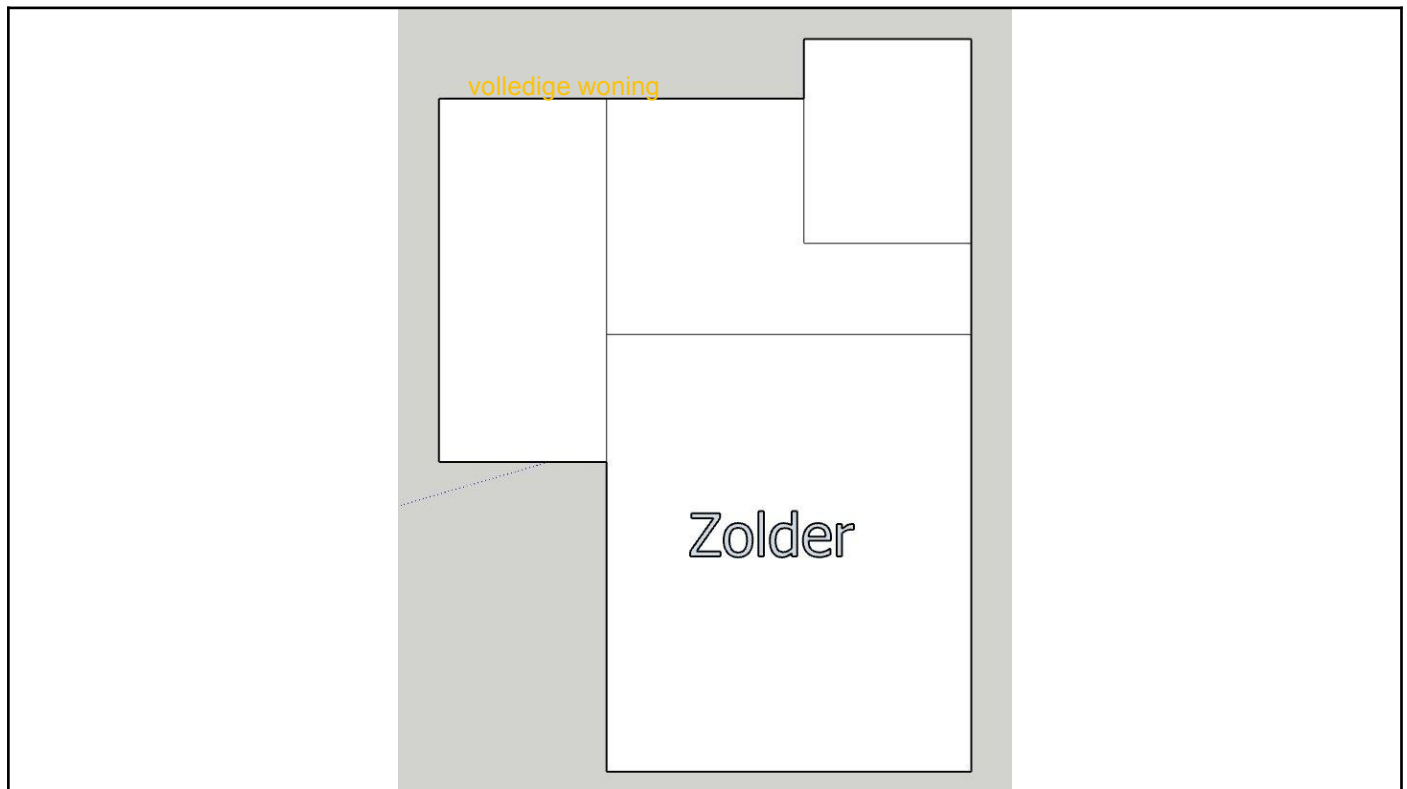
## Plan 1.9: zolder verdiep

| Beschrijving | Type | Actie |
|---|---|---|
| 1. Bakeliet schakelmateriaal | Asbestmateriaal | <a href="#">Verwijderen</a> |

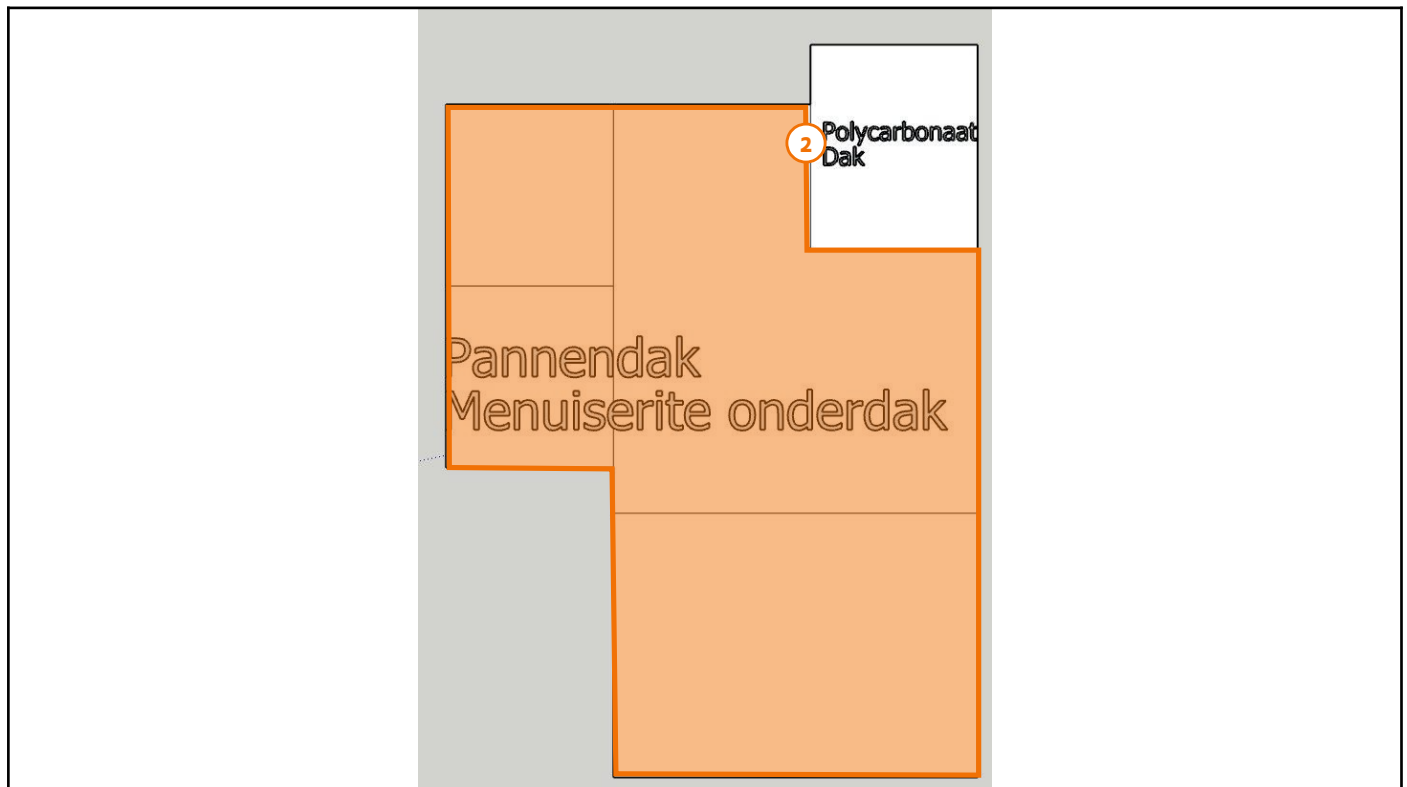
## Plan 1.10: dakenplan

| Beschrijving | Type | Actie |
|---|---|---|
| 2. Onderdak (type Menuiserie) | Asbestmateriaal | Maatregelen nemen |

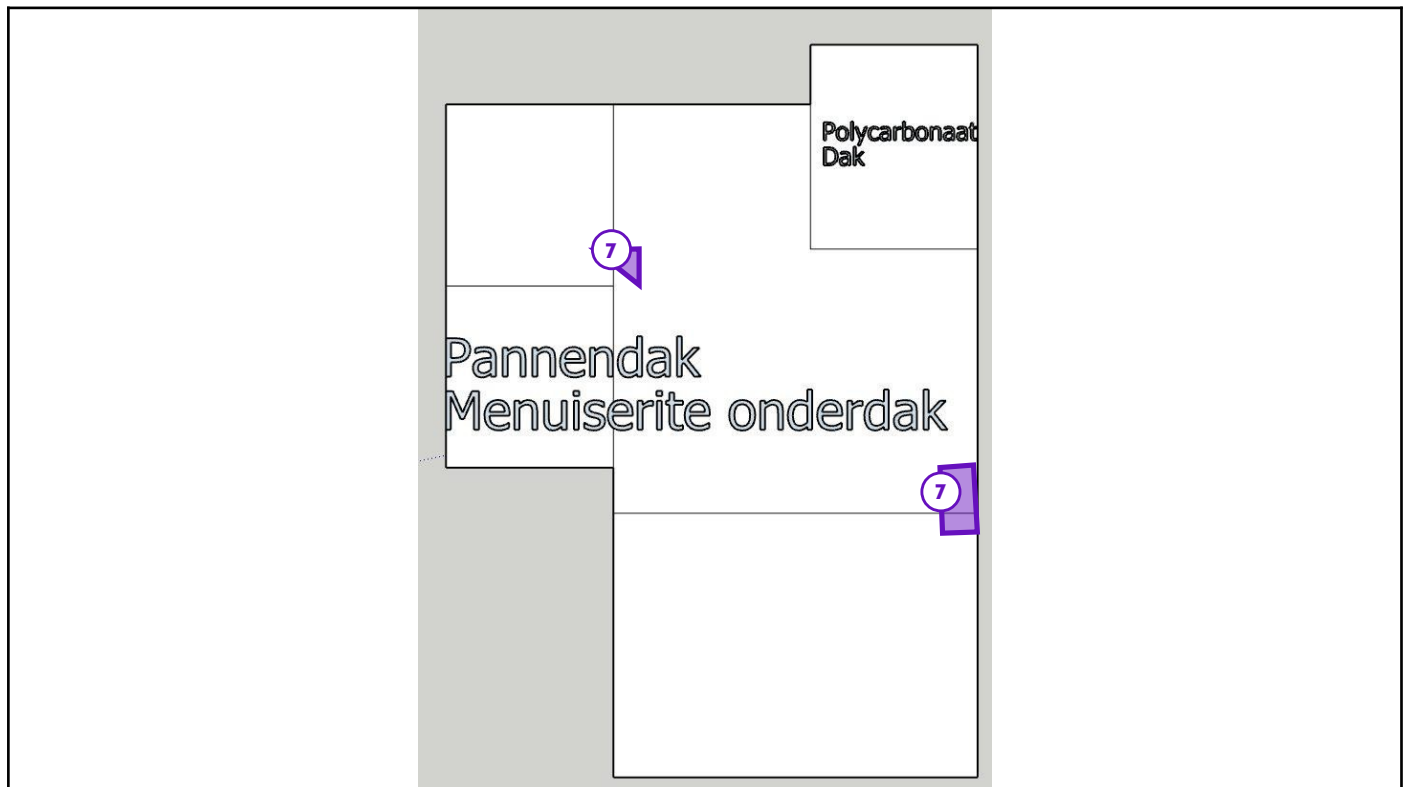
## Plan 1.11: dakenplan

| Beschrijving | Type | Actie |
|---|---|---|
| 7. Schoorsteen - rookgaskanaal | Beperking | - |

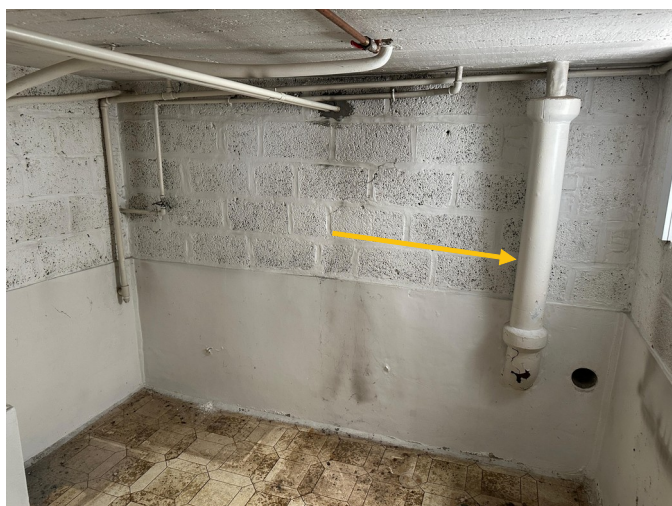
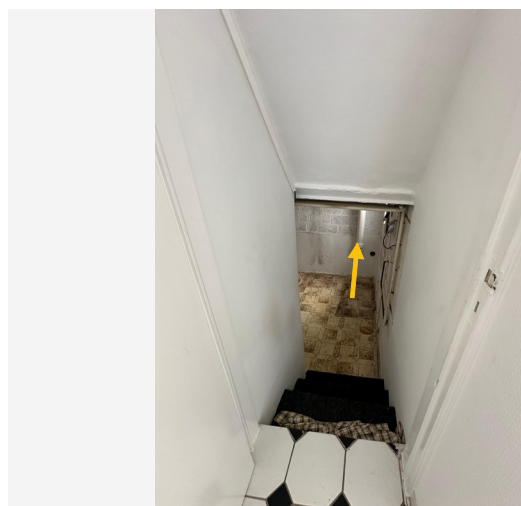
| Primaire drager | Binnenwand |
| (Asbest)materiaal | In-situ afwerkingslagen - Lijm laag |
