Asbestinventarisatetest

Z. 5 Mollem 230, 1730 Asse

Attestnummer : 20240326-000234.001

Uitgegeven op : 26.03.2024

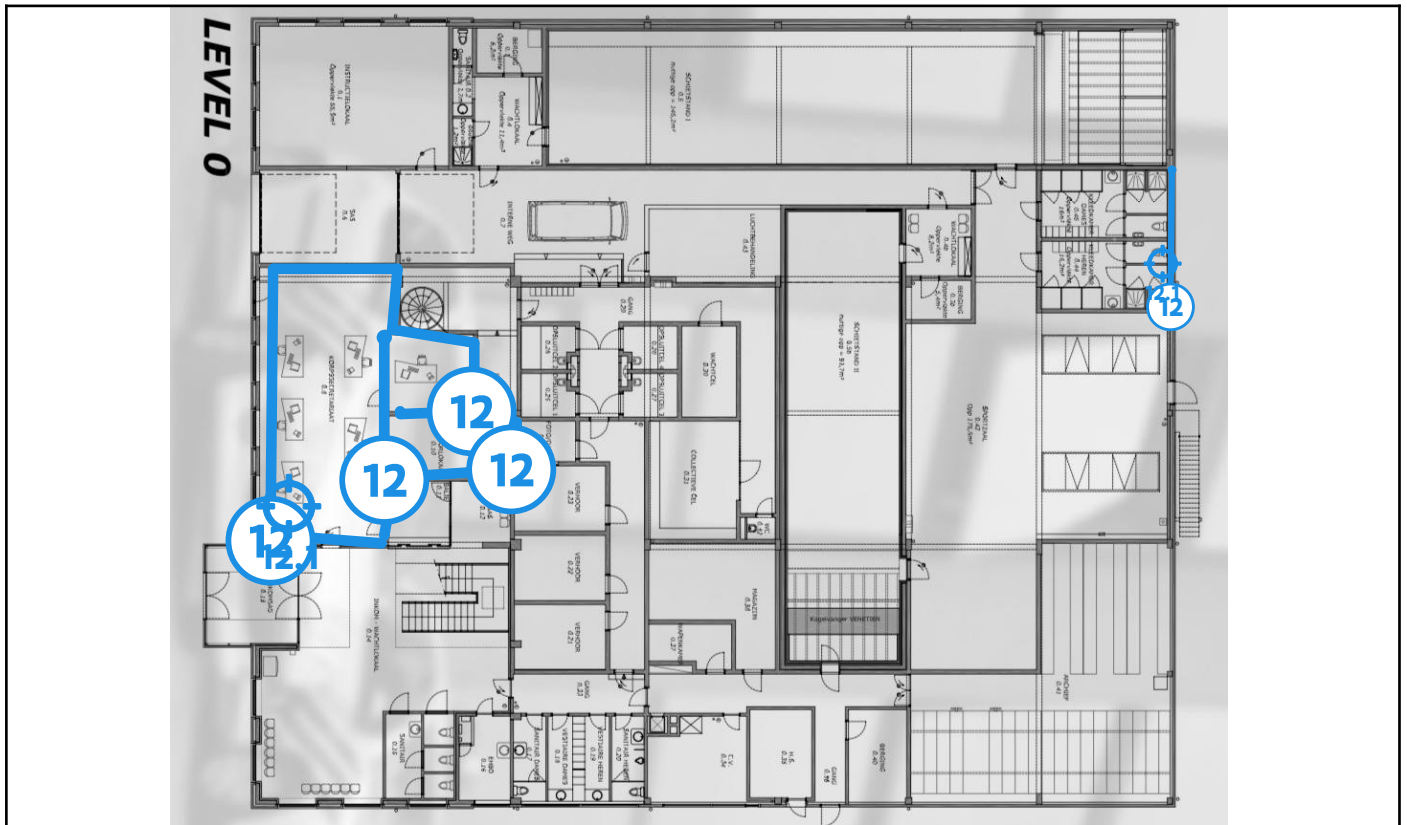
Plan 1.1: Pleisterwerk muren gvl

Beschrijving	Type	Actie
12. Pleisterwerk muren gvl	Geen asbest	-
12.1 Code: M01	Mengmonster	-

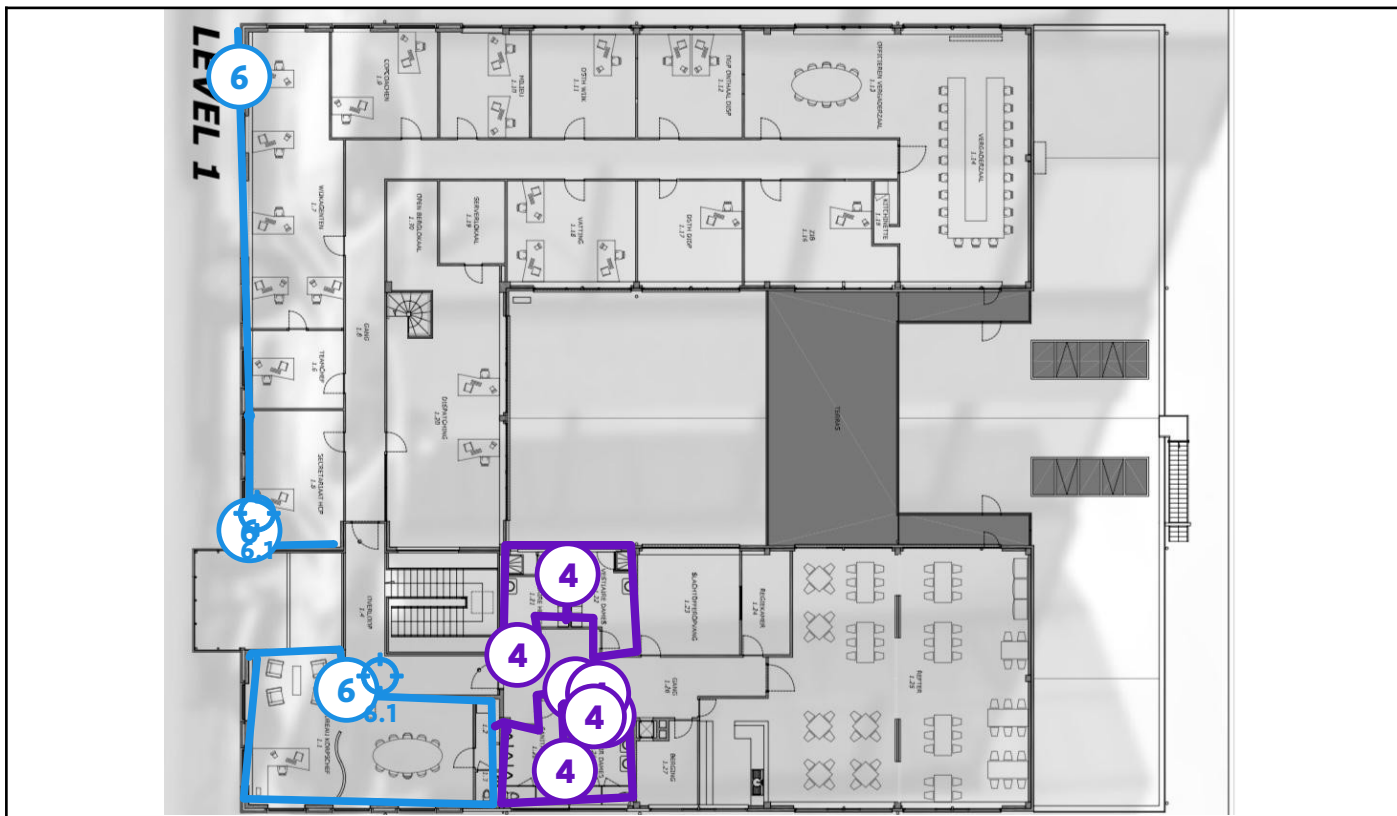
Plan 1.2: Pleisterwerk muren verdiep/ tegellijm wandtegels

Beschrijving	Type	Actie
4. tegellijm wandtegels	Advies	-
6. Pleisterwerk muren verdiep	Geen asbest	-
6.1 Code: M02	Mengmonster	-

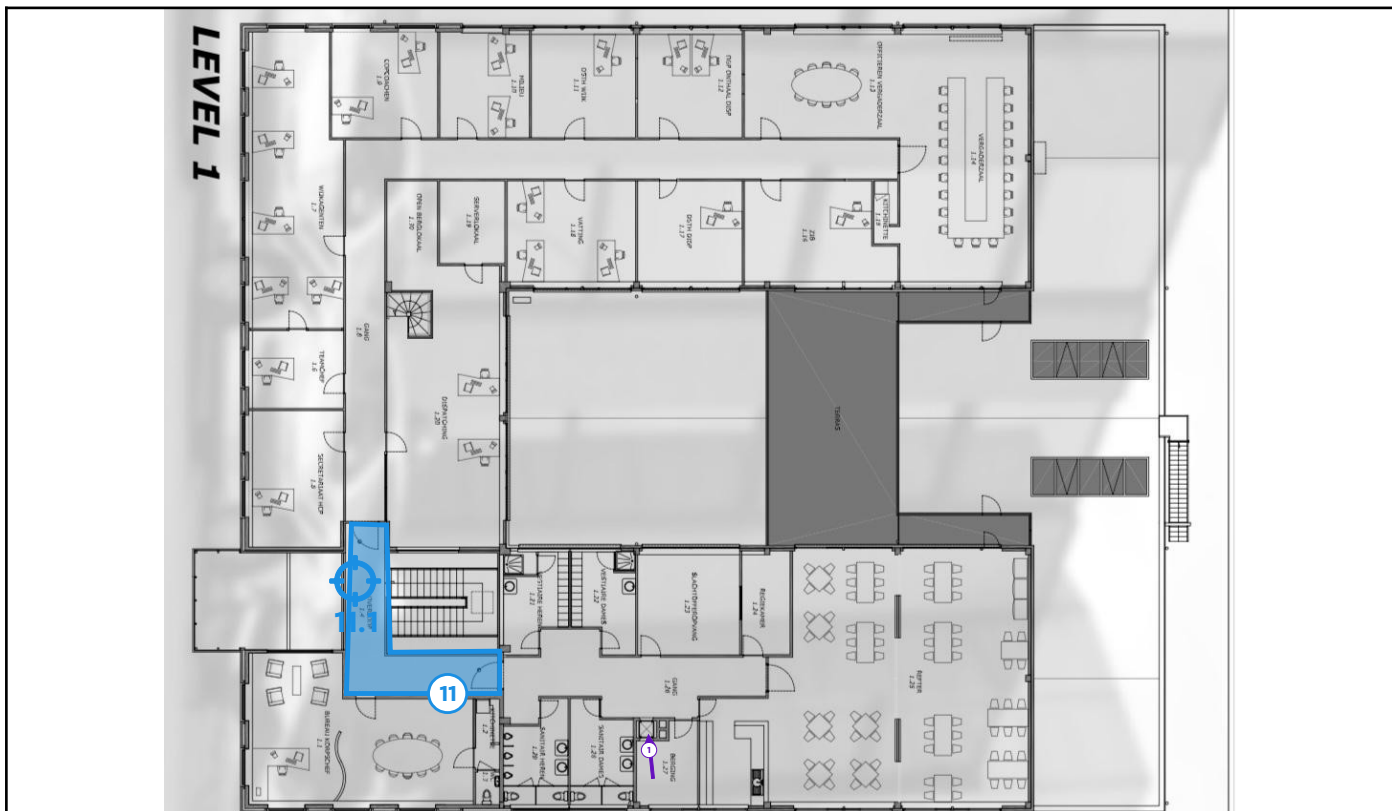
Plan 1.5: Plafond tegels vierkant verdiep/ liftkamer

Beschrijving	Type	Actie
1. Liftmachinekamer	Advies	-
11. Plafond tegel vierkant	Geen asbest	-
11.1 Code: M04	Puntmonster	-

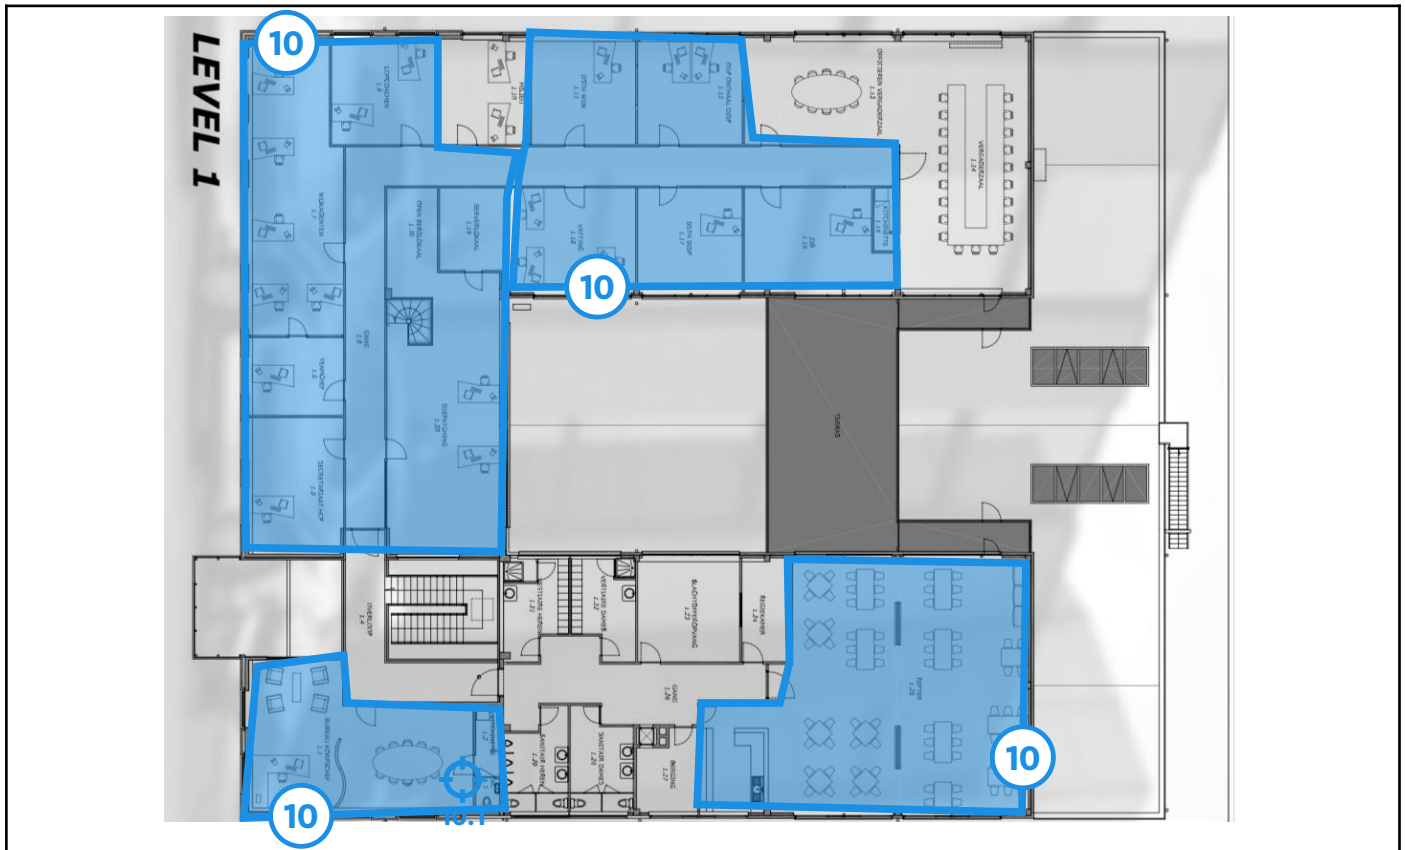
Plan 1.6: Plafond tegels recht verdiep

Beschrijving	Type	Actie
10. Plafond tegels recht	Geen asbest	-
10.1 Code: M03	Puntmonster	-

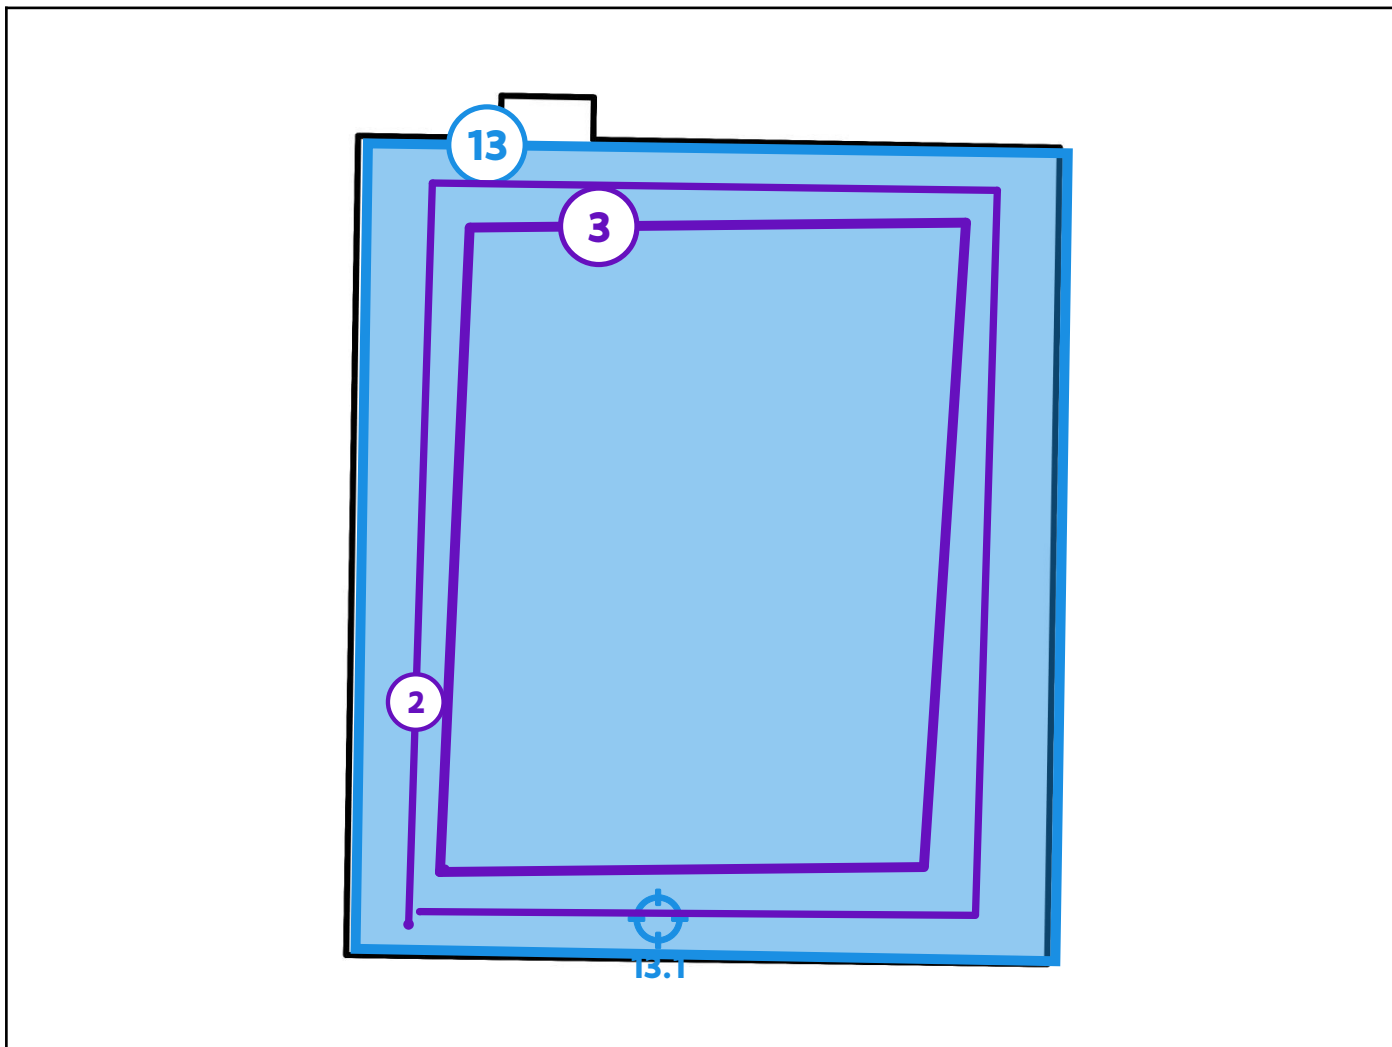
Plan 1.7: Bitumen Hoofddak/ leidingen cv/ brand

Beschrijving	Type	Actie
2. Leidingen centrale verwarming	Advies	-
3. Watertoevoer voor brandinstallatie	Advies	-
13. bitumen dakbedekking hoofdgebouw	Geen asbest	-
13.1 Code: M05	Puntmonster	-

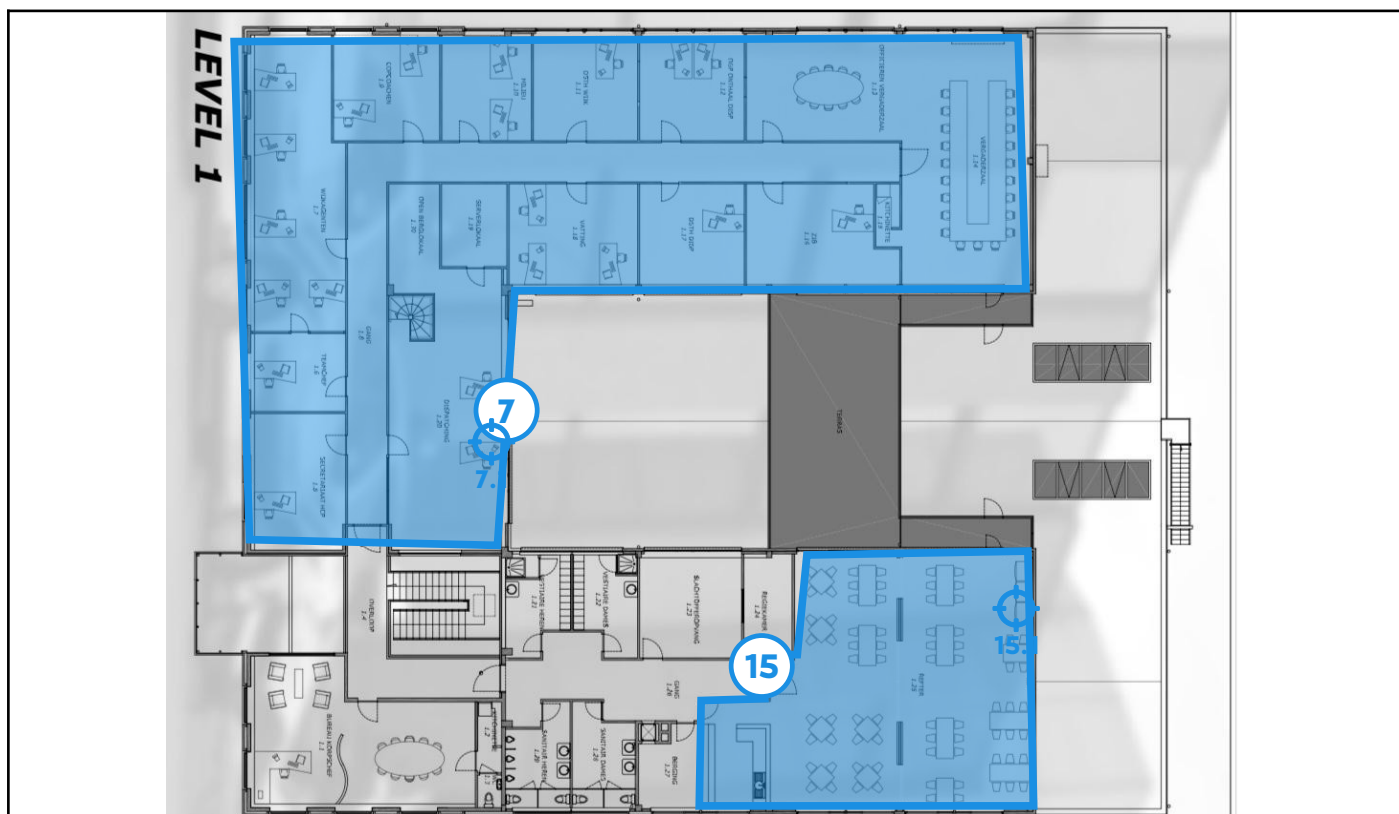
Plan 1.8: Vloerzeil verdiep refter/ kantoren

Beschrijving	Type	Actie
7. Vloerzeil verdiep kantoor	Geen asbest	-
7.1 Code: M08	Puntmonster	-
15. Vloerzeil verdiep refter	Geen asbest	-
15.1 Code: M07	Puntmonster	-

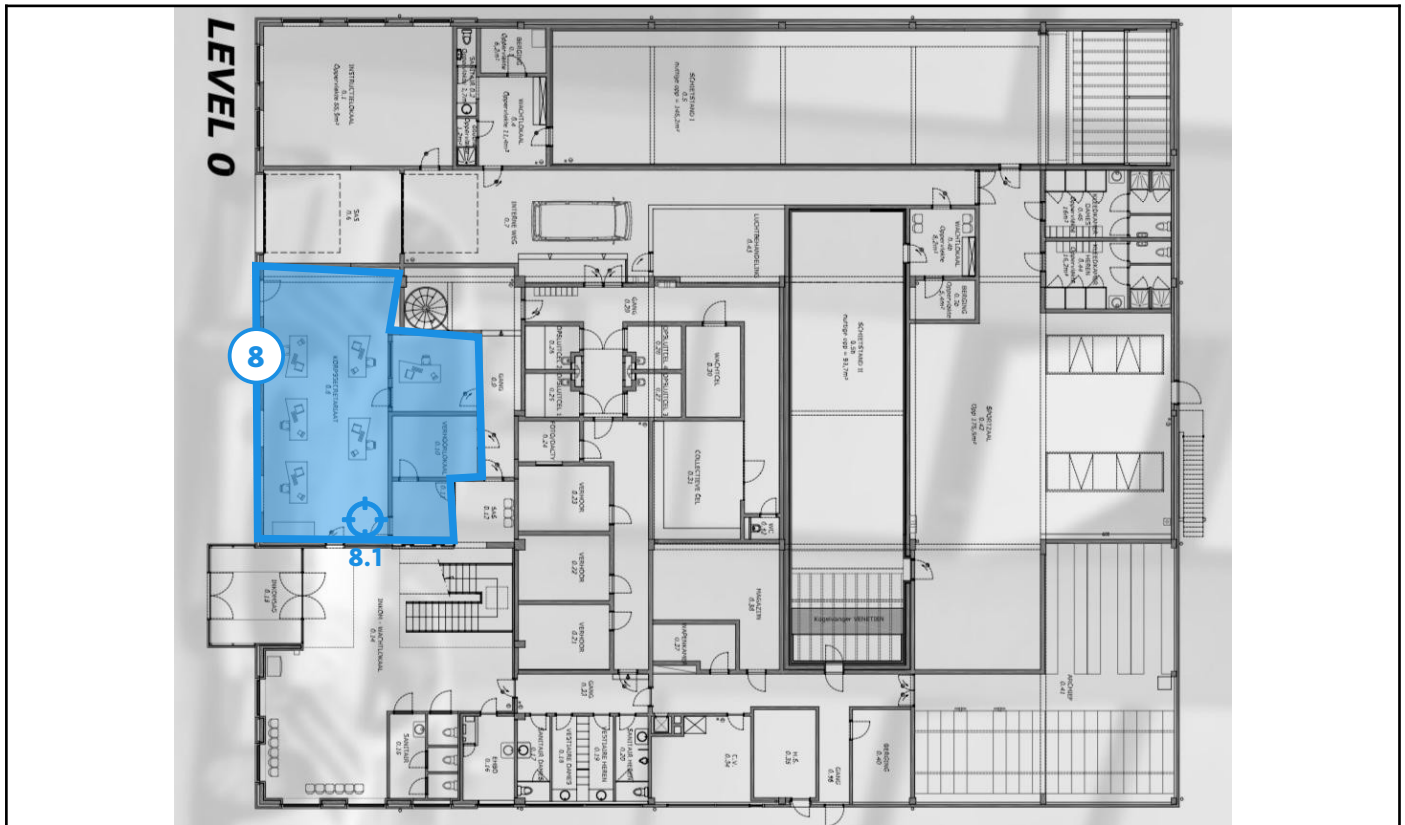
Plan 1.9: vloerzeil gvl/ cv ketel

Beschrijving	Type	Actie
8. Vloerzeil gvl	Geen asbest	-
8.1 Code: M06	Puntmonster	-

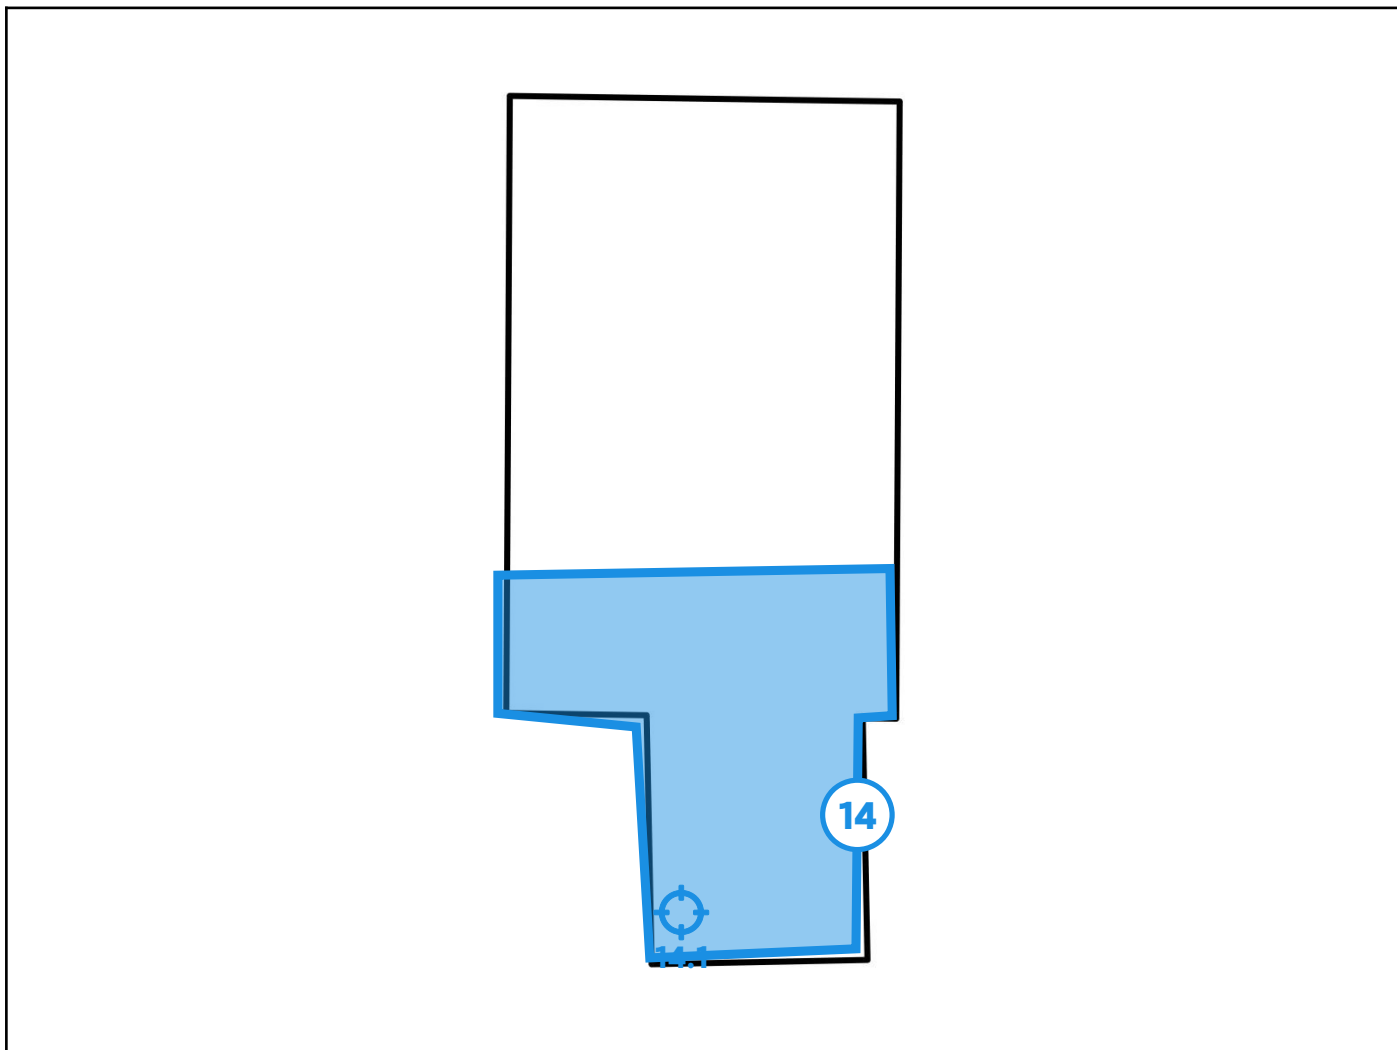
Plan 2.1: Dakbedekking bitumen golfplaten

Beschrijving	Type	Actie
14. Golfplaten Dakbedekking tuinhuis	Geen asbest	-
14.1 Code: M09	Puntmonster	-

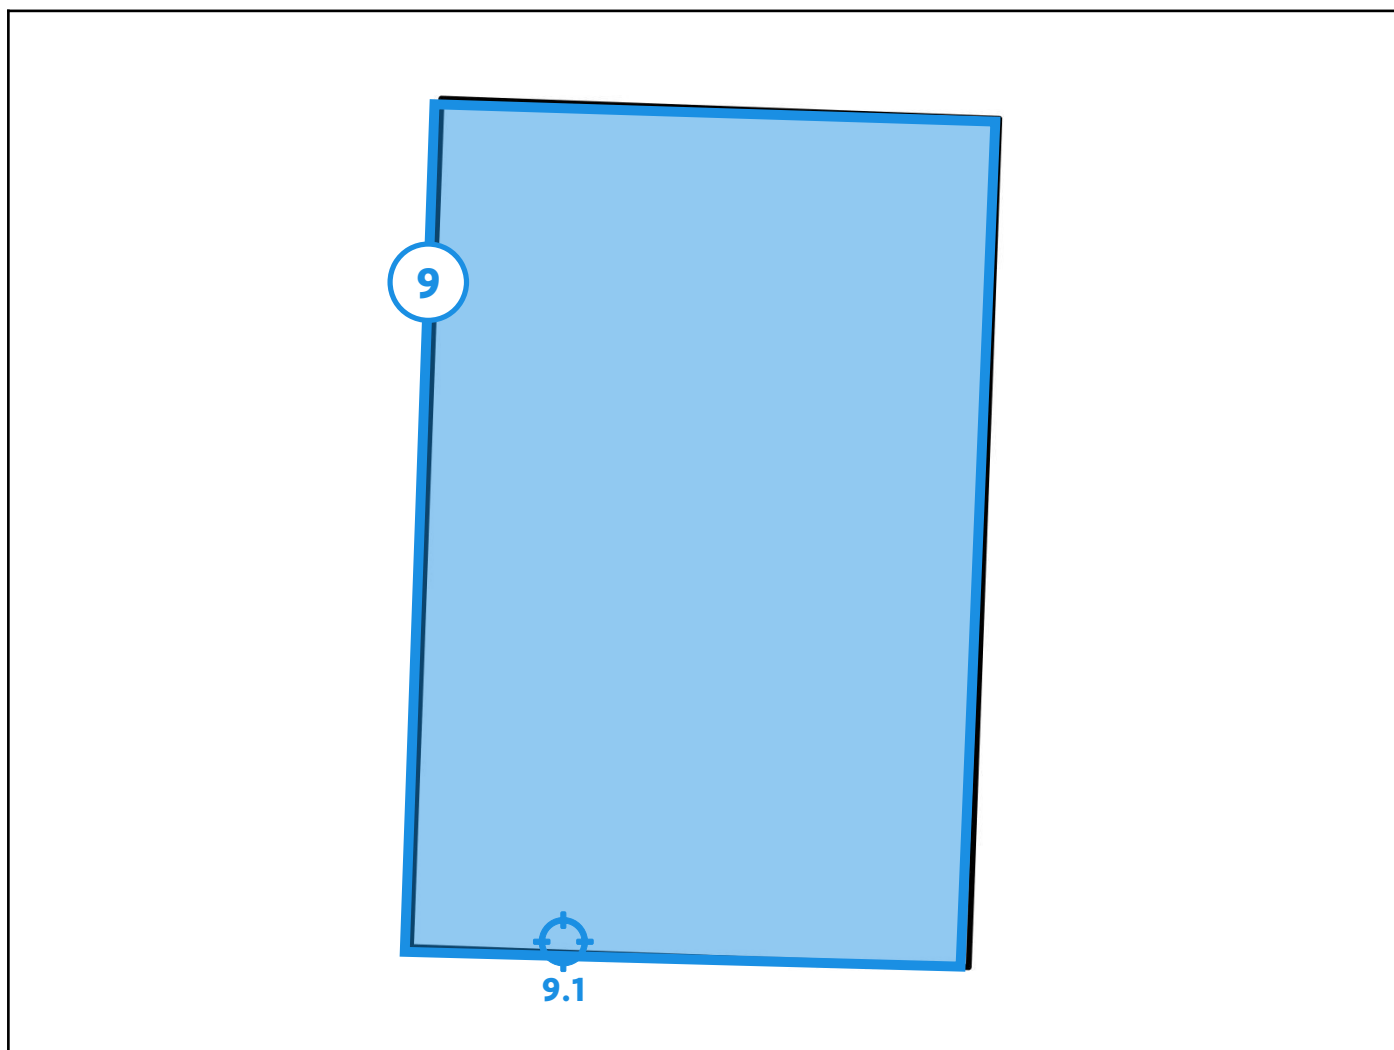
Plan 3.1: Bitumen dakbedekking garage

Beschrijving	Type	Actie
9. Bitumen Dakbedekking garage	Geen asbest	-
9.1 Code: M10	Puntmonster	-
