Asbestinventarisatetest

Spoorwegbaan 32, 1730 Asse

Attestnummer : 20241224-000064.000

Niet-asbestveilig

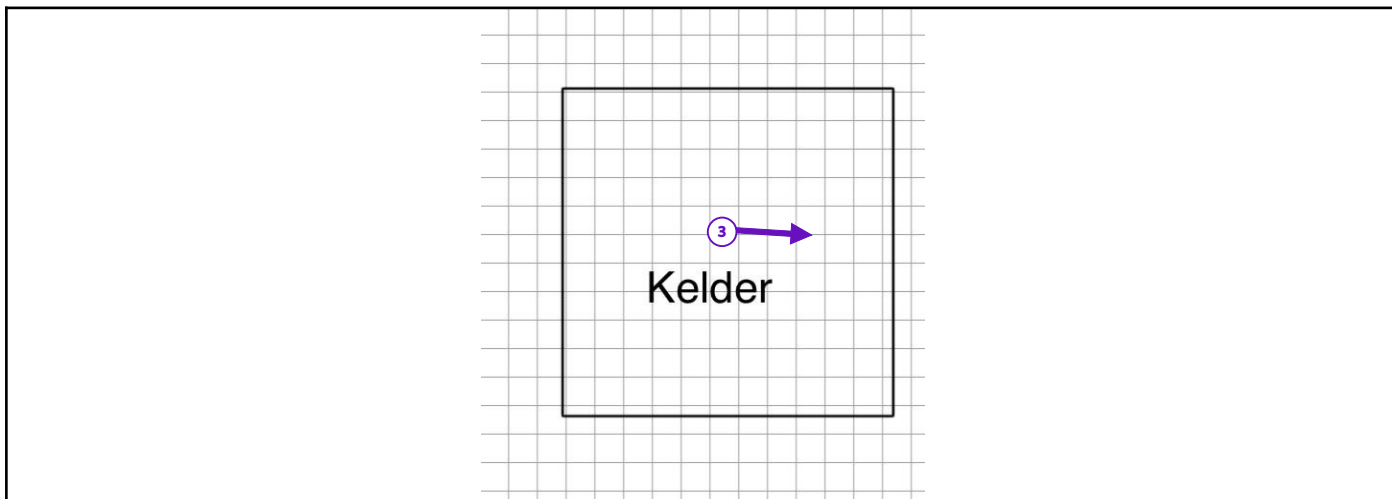
Plan 1.1: kelder

Beschrijving	Type	Actie
3. Brander/CV-ketel - Isolatie/pakkingen	Advies	-

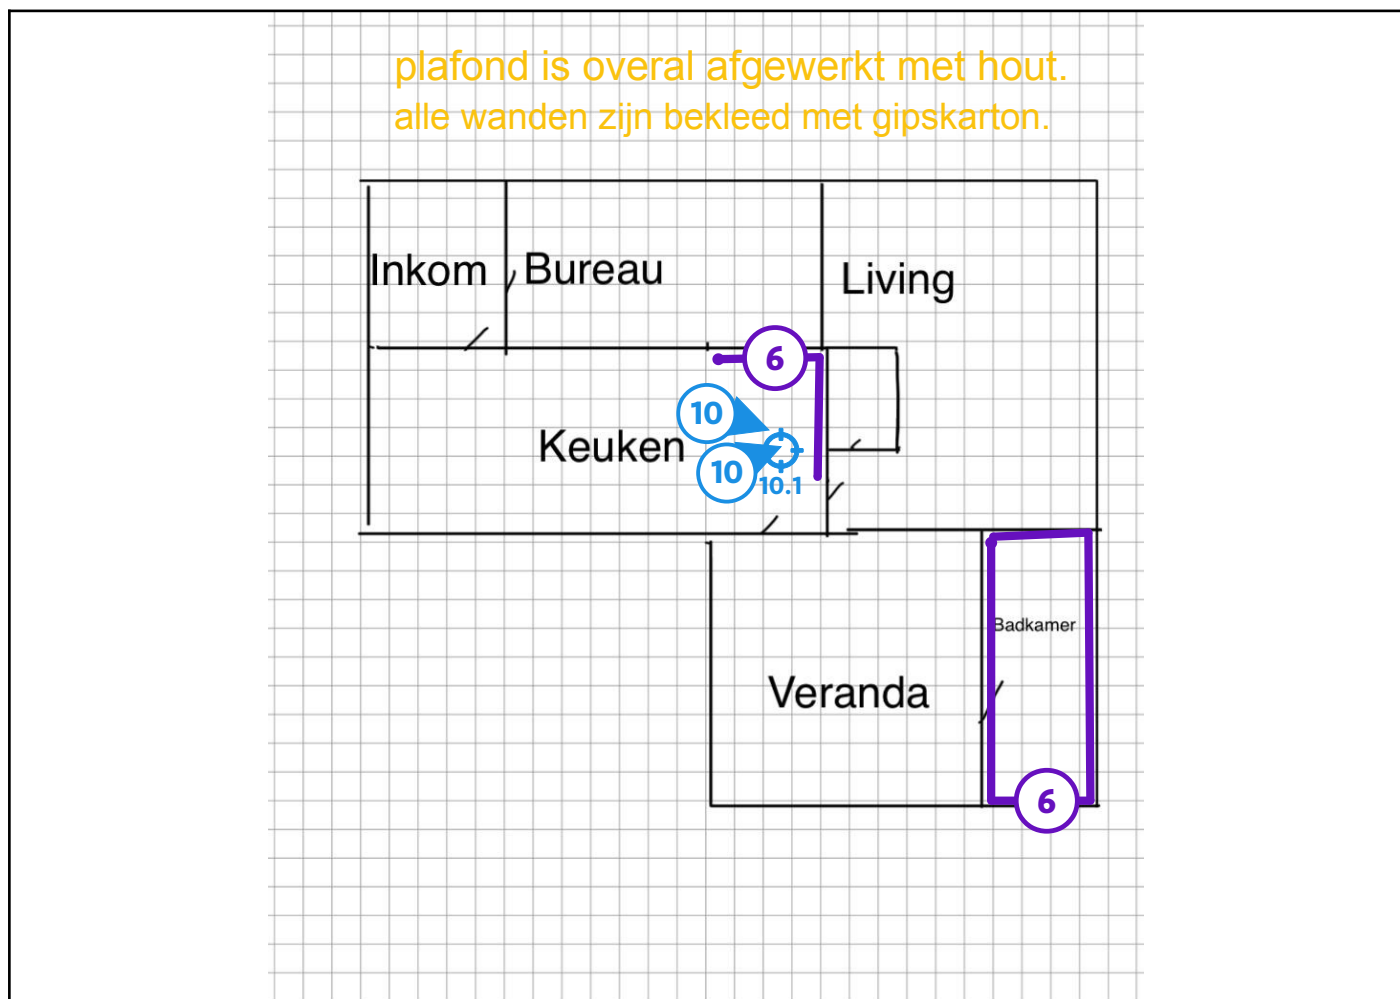
Plan 1.2: gelijkvloers

Beschrijving	Type	Actie
5. Plafondafwerking in hout	Advies	-
6. Tegellijn achter wandtegels & plinten	Advies	-
8. Valse wand - Gipskarton	Advies	-
10. Ontdreuningsplaat/anti-dreunplaat onder spoelbak	Geen asbest	-
10.1 Code: M01	Puntmonster	-

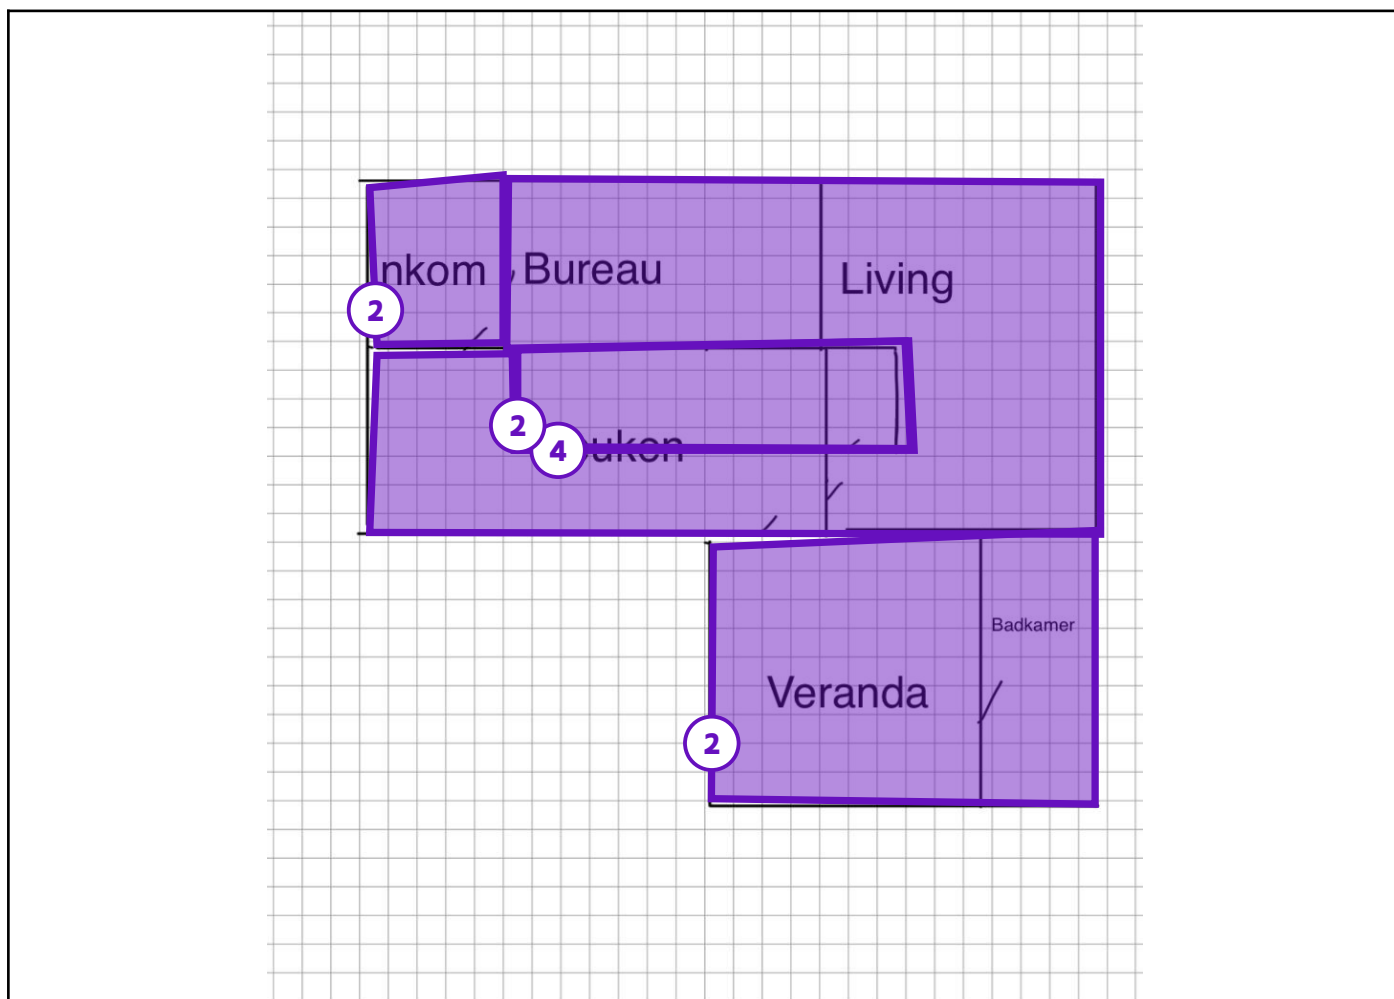
Plan 1.3: gelijkvloers

Beschrijving	Type	Actie
2. Tegellijn onder vloertegels	Advies	-
4. Vloerbekleding - Niet verdacht	Advies	-

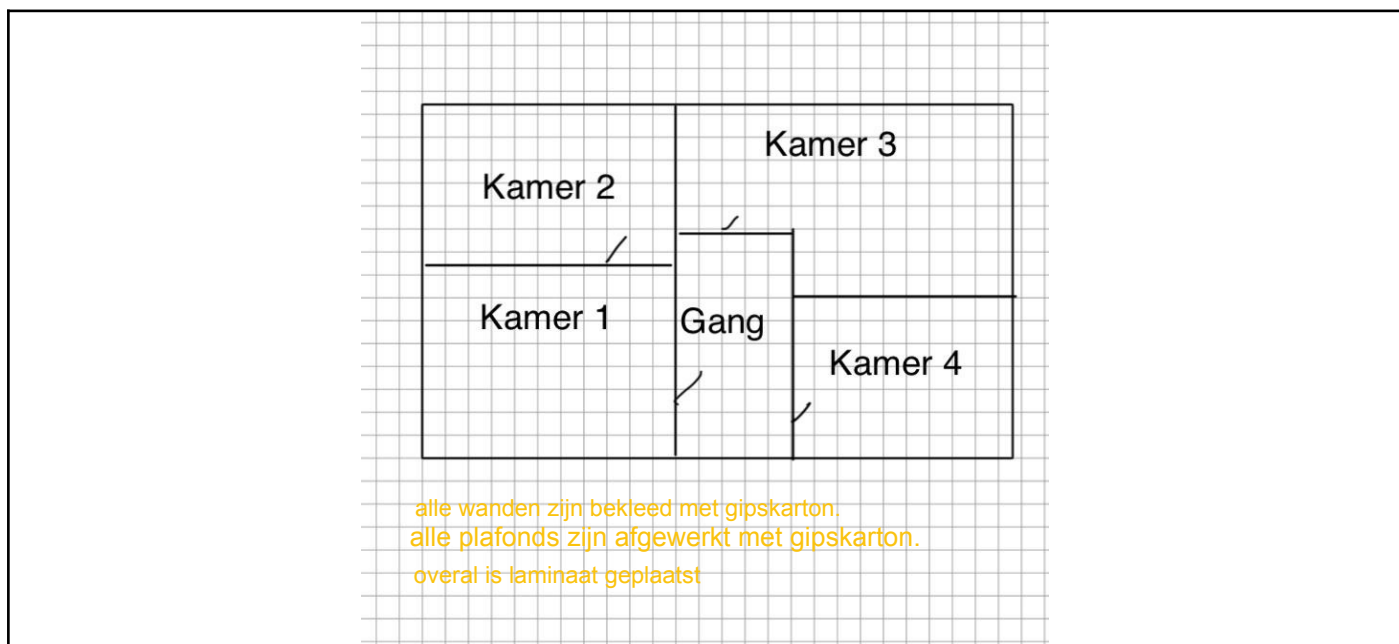
Plan 1.4: eerste verdieping

Beschrijving	Type	Actie
4. Vloerbekleding - Niet verdacht	Advies	-
8. Valse wand - Gipskarton	Advies	-
9. Plafondafwerking in gipskarton	Advies	-

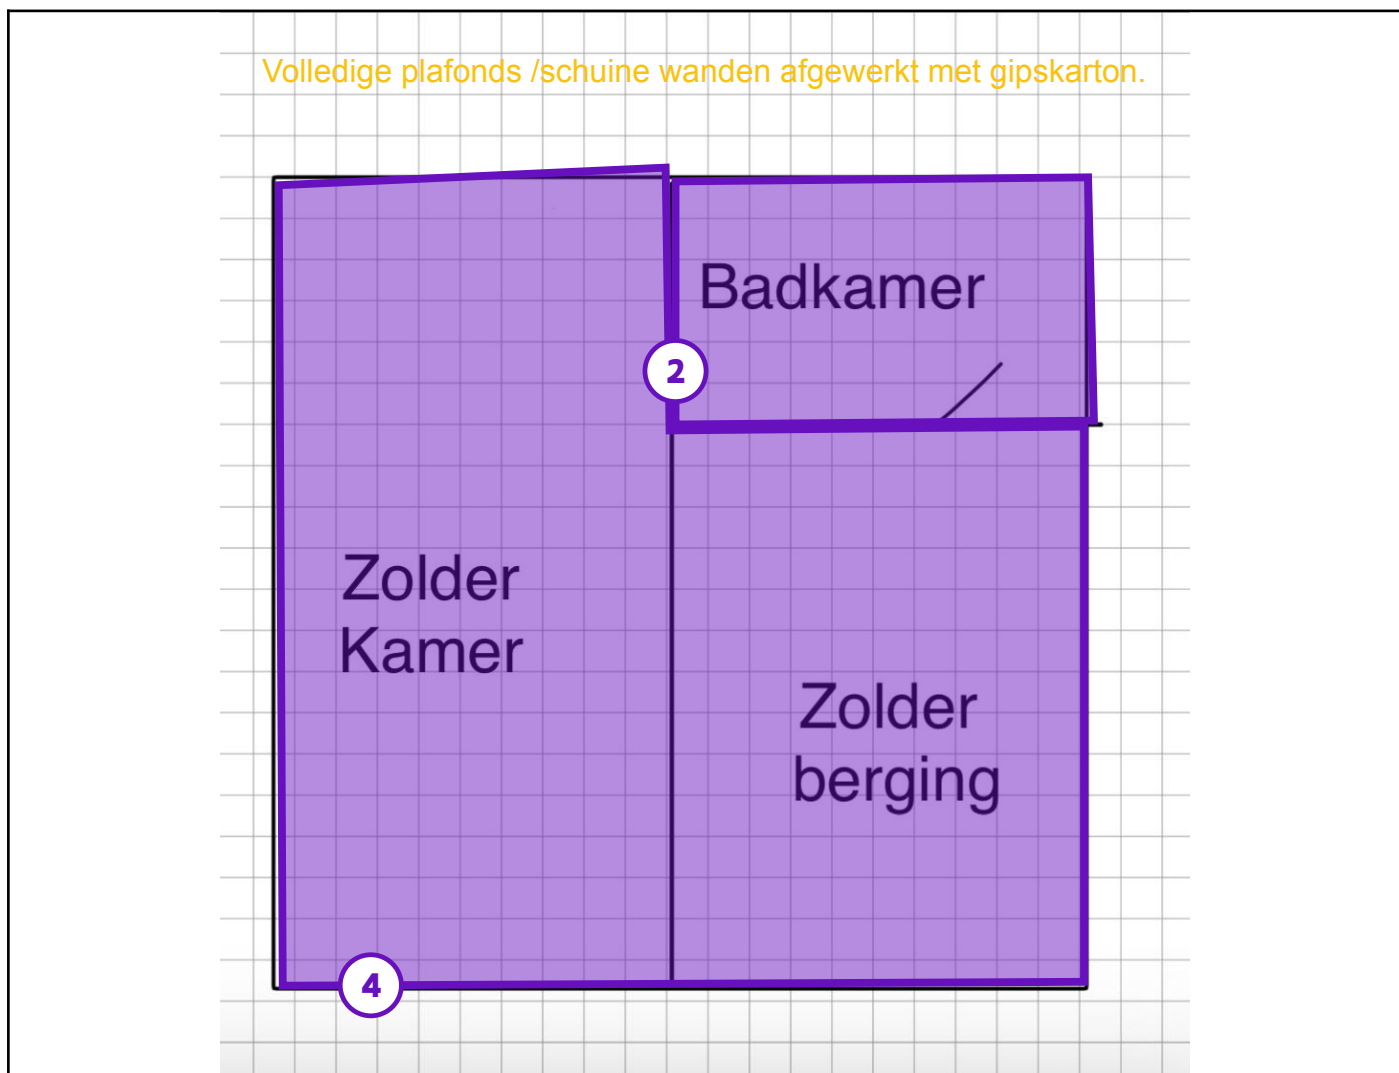
Plan 1.5: zolder

Beschrijving	Type	Actie
2. Tegellijn onder vloertegels	Advies	-
4. Vloerbekleding - Niet verdacht	Advies	-
9. Plafondafwerking in gipskarton	Advies	-

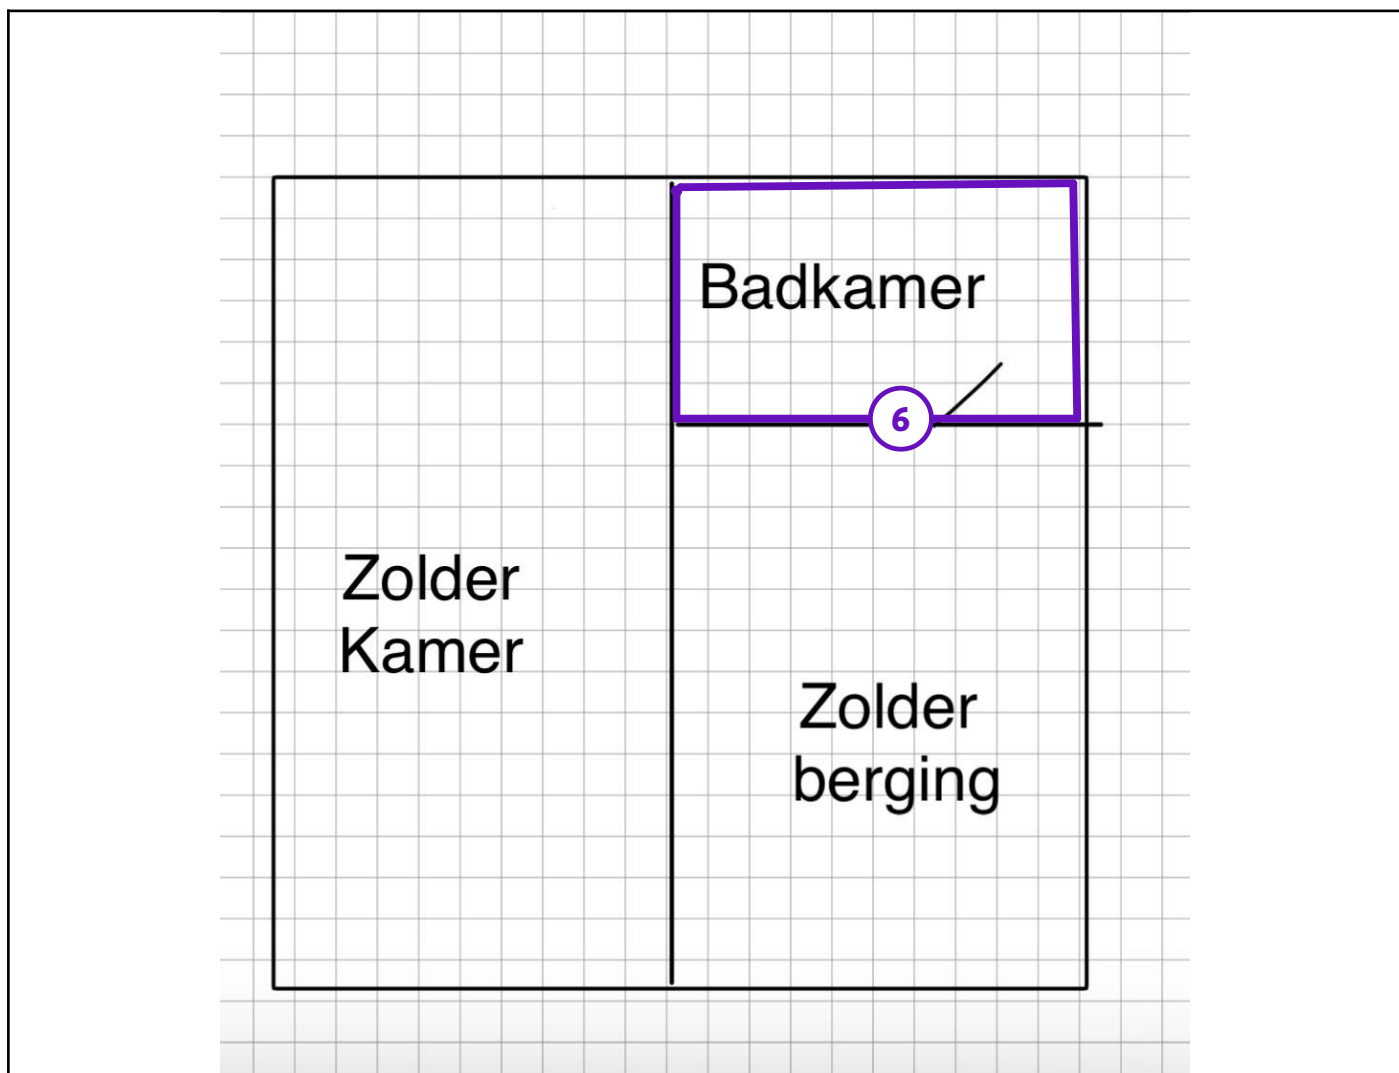
Plan 1.6: zolder

Beschrijving	Type	Actie
6. Tegellijn achter wandtegels & plinten	Advies	-

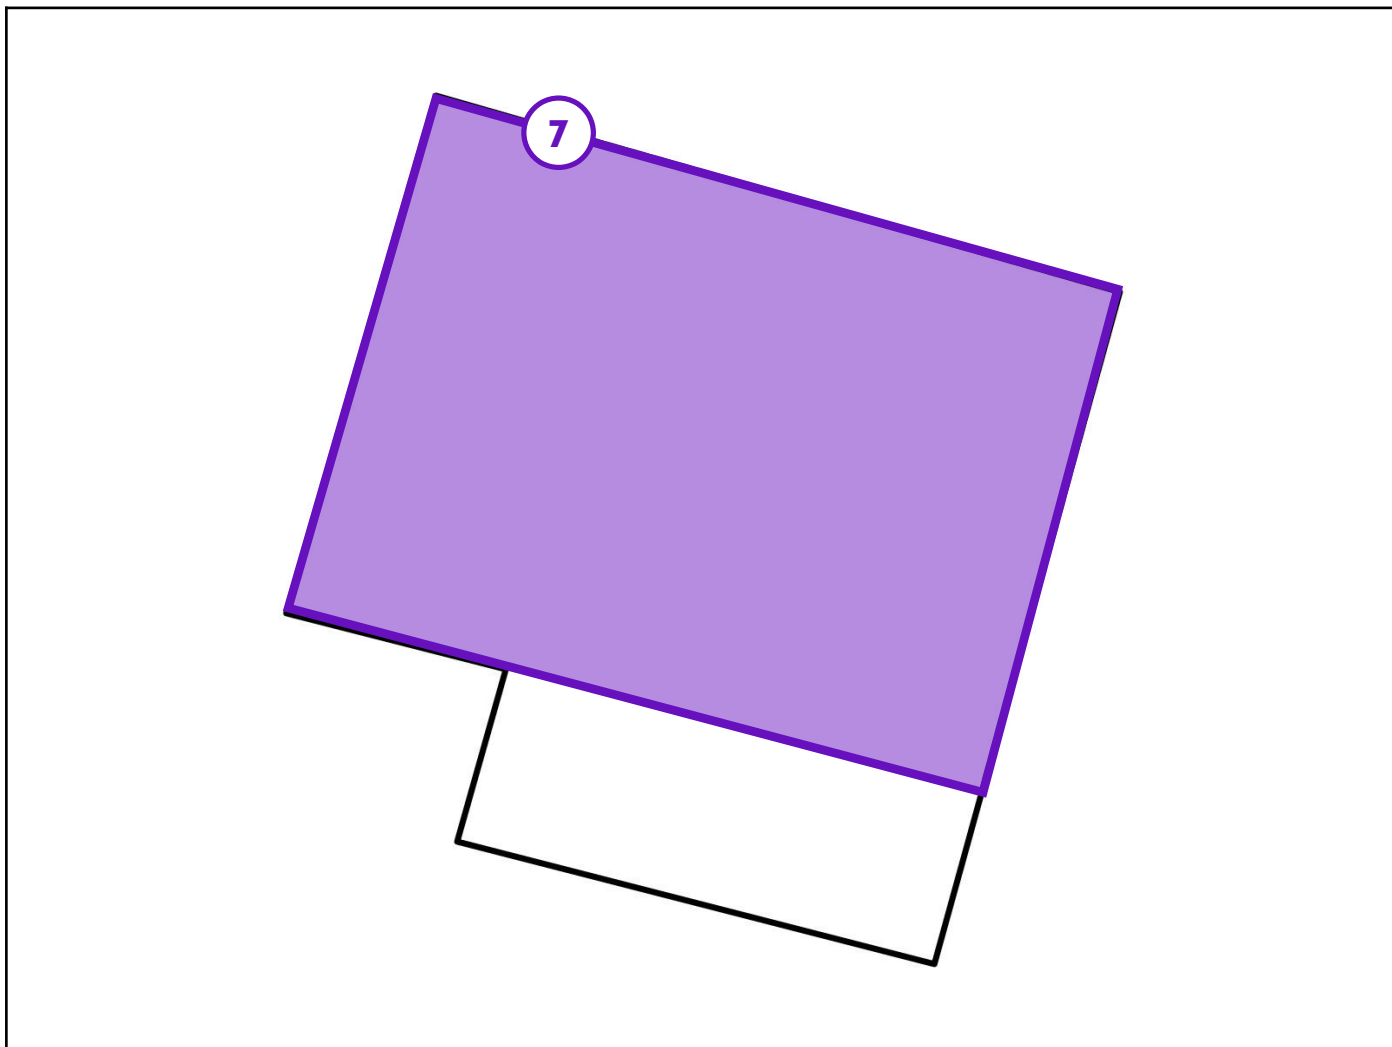
Plan 1.7: Hoofdgebouw plan

Beschrijving	Type	Actie
7. Onderdak - Niet verdacht	Advies	-
