# Asbestinventarisatetest

Veldstraat 14, 9100 Sint-Niklaas

Attestnummer : 20230805-000121.000

Uitgegeven op : 05.08.2023

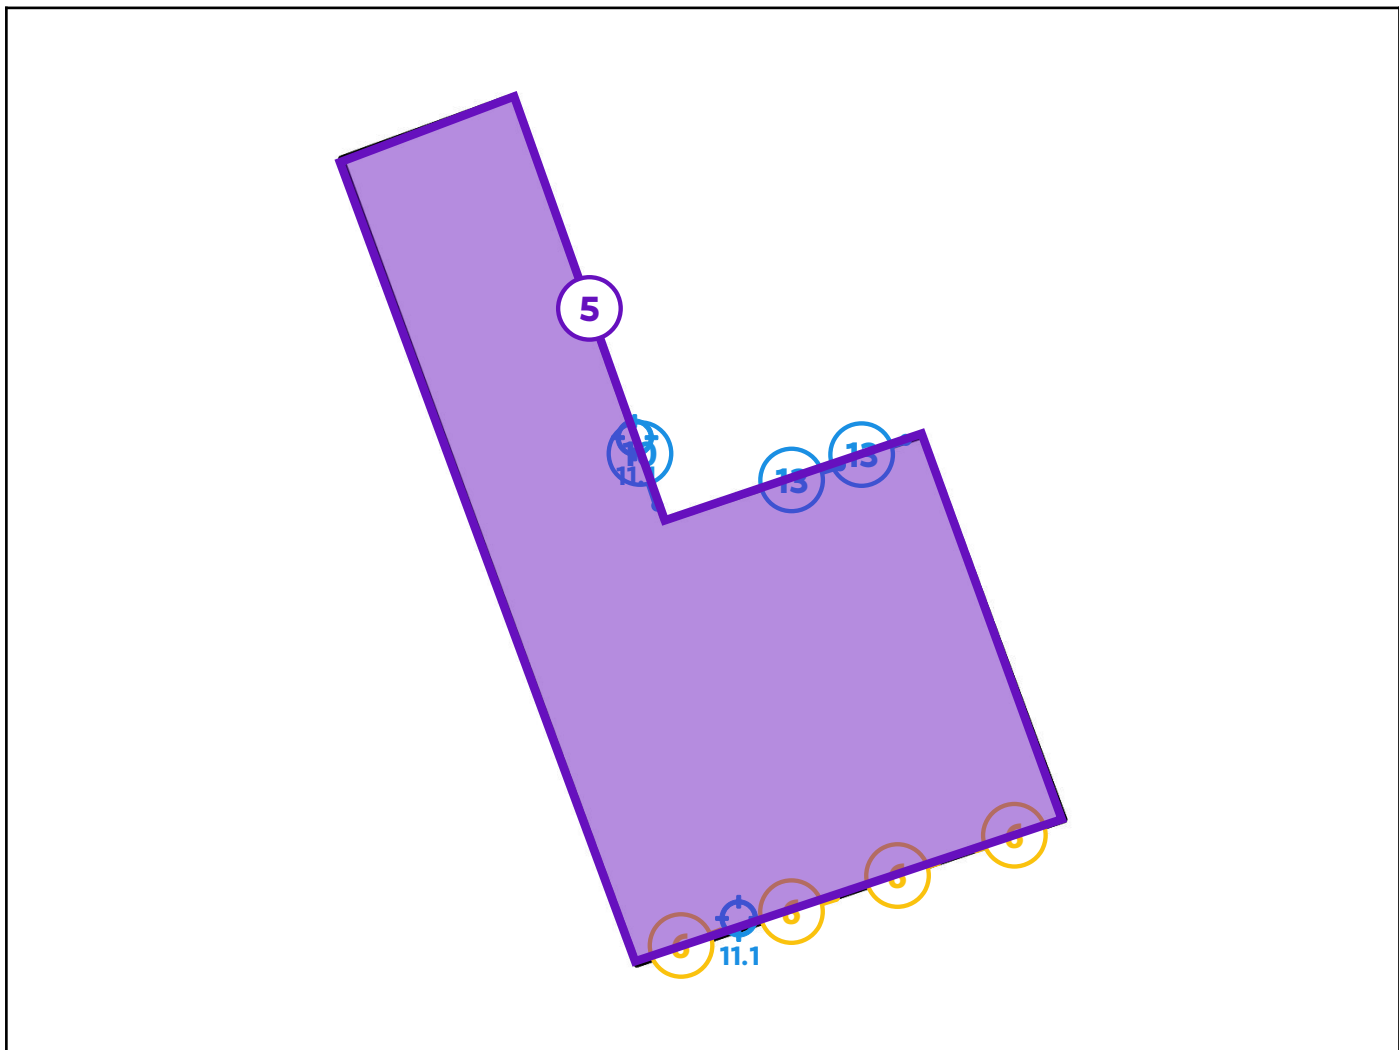
## Plan 1.1: Gelijkvloers

Beschrijving	Type	Actie
5. Bezetting plafond	Beperking	-
6. Nieuwe ramen 2009	Uitsluiting	-
10. Kit aan de ramen (zwart)	Geen asbest	-
11. Bezetting muur	Geen asbest	-
11.1 Code: 230703 veld muur	Mengmonster	-
13. Kit aan de ramen (geen)	Geen asbest	-

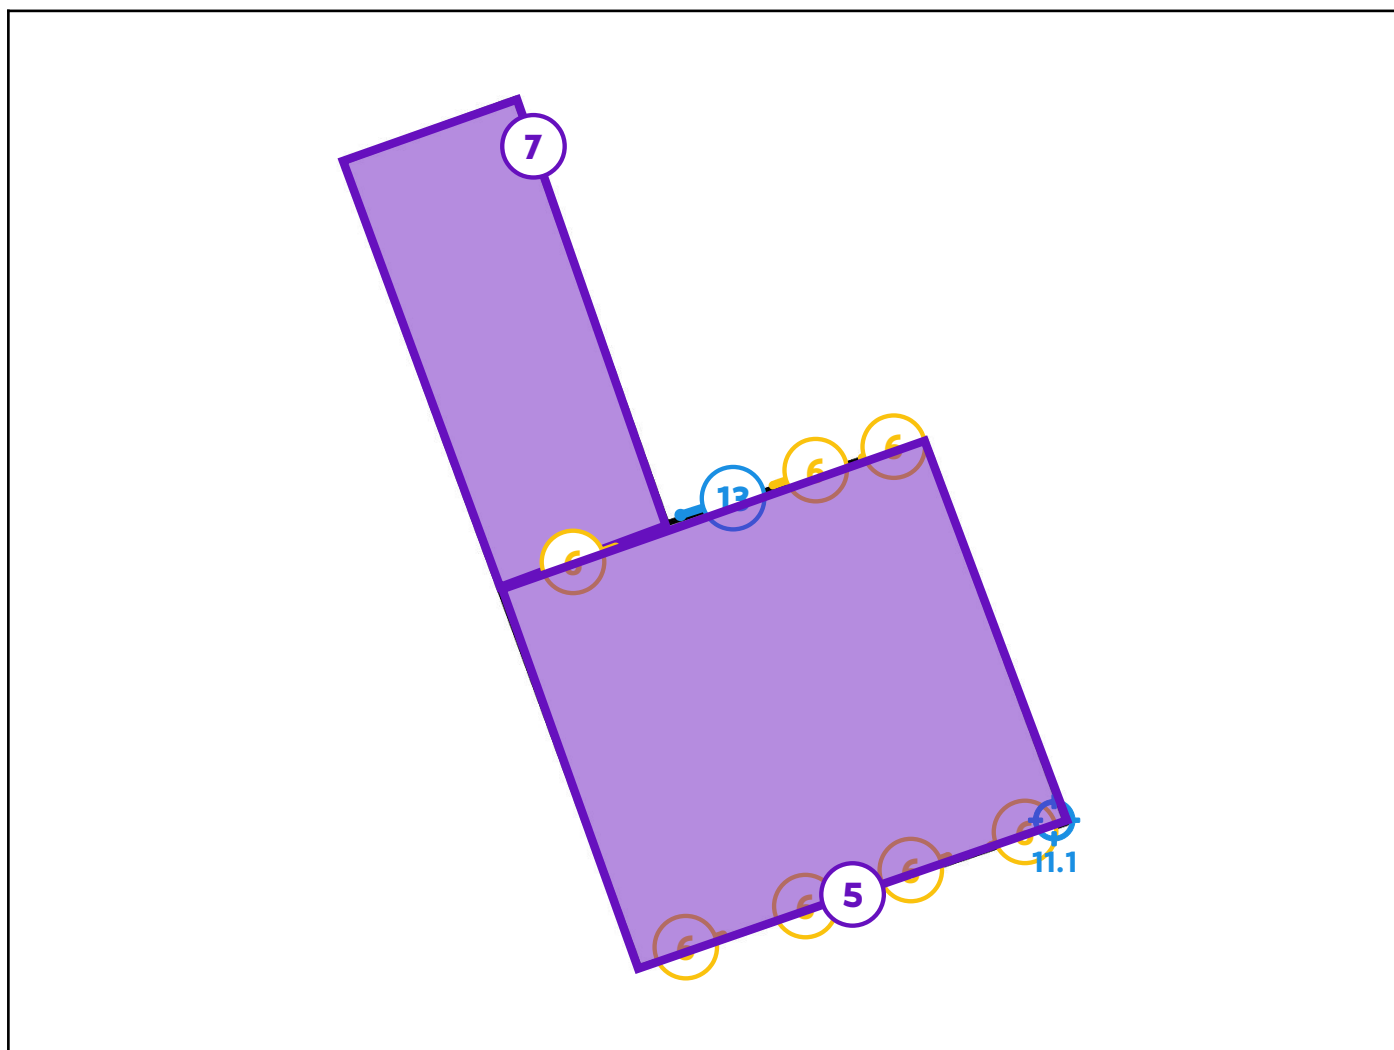
## Plan 1.2: Eerste verdieping

Beschrijving	Type	Actie
5. Bezetting plafond	Beperking	-
6. Nieuwe ramen 2009	Uitsluiting	-
7. Roofing plat dak	Advies	-
11. Bezetting muur	Geen asbest	-
11.1 Code: 230703 veld muur	Mengmonster	-
13. Kit aan de ramen (geen)	Geen asbest	-

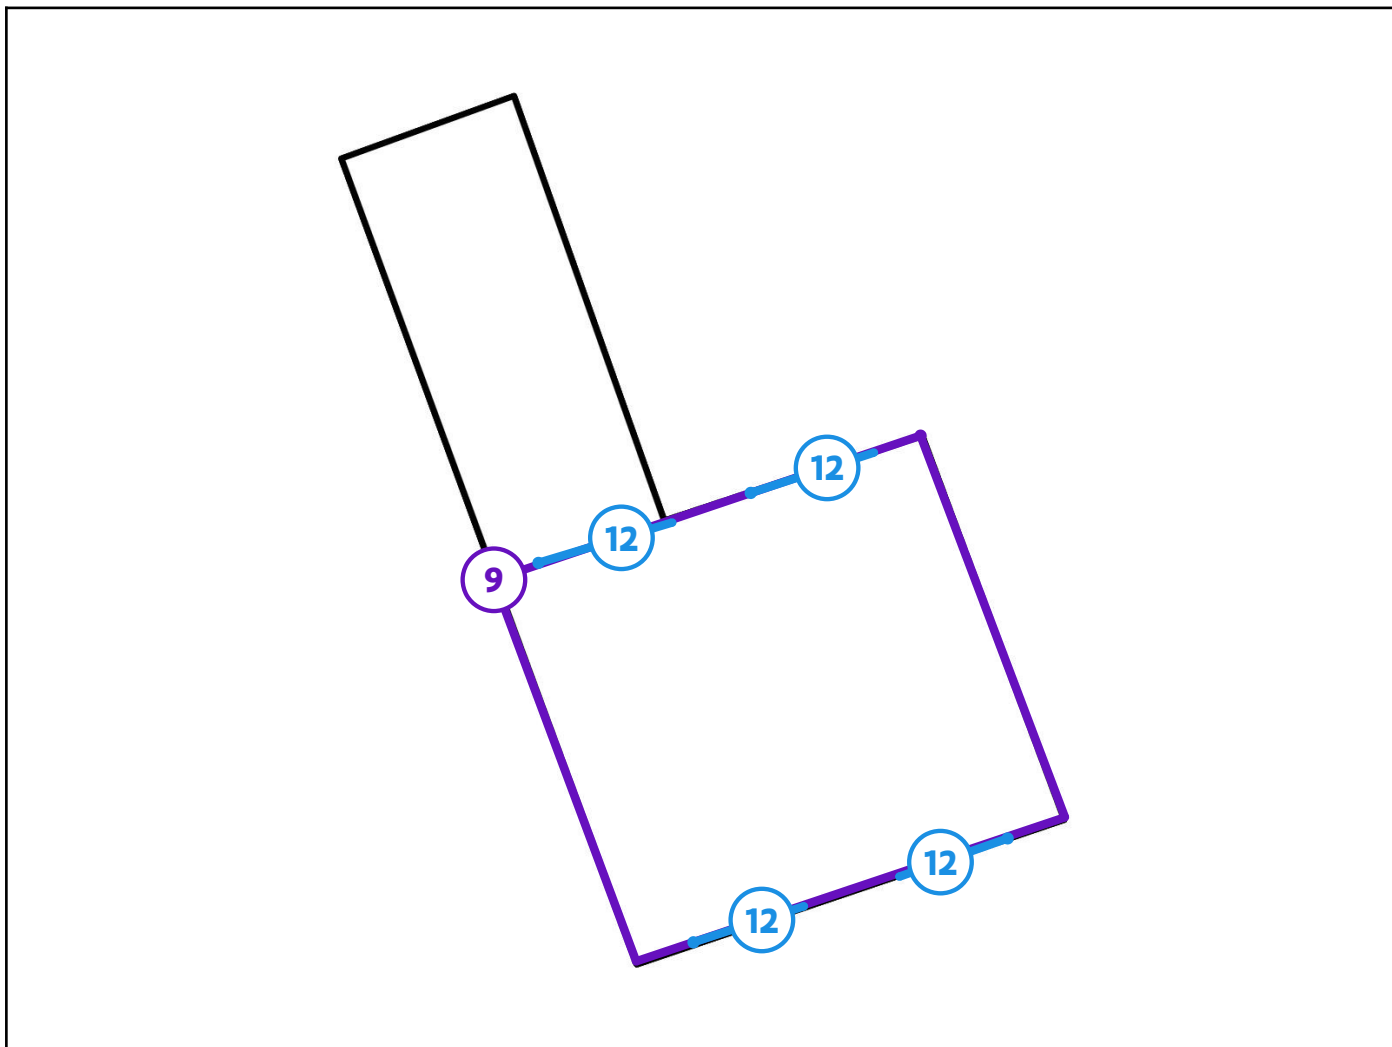
## Plan 1.3: Tweede verdieping

Beschrijving	Type	Actie
9. Muur plaat	Advies	-
12. Velux	Geen asbest	-

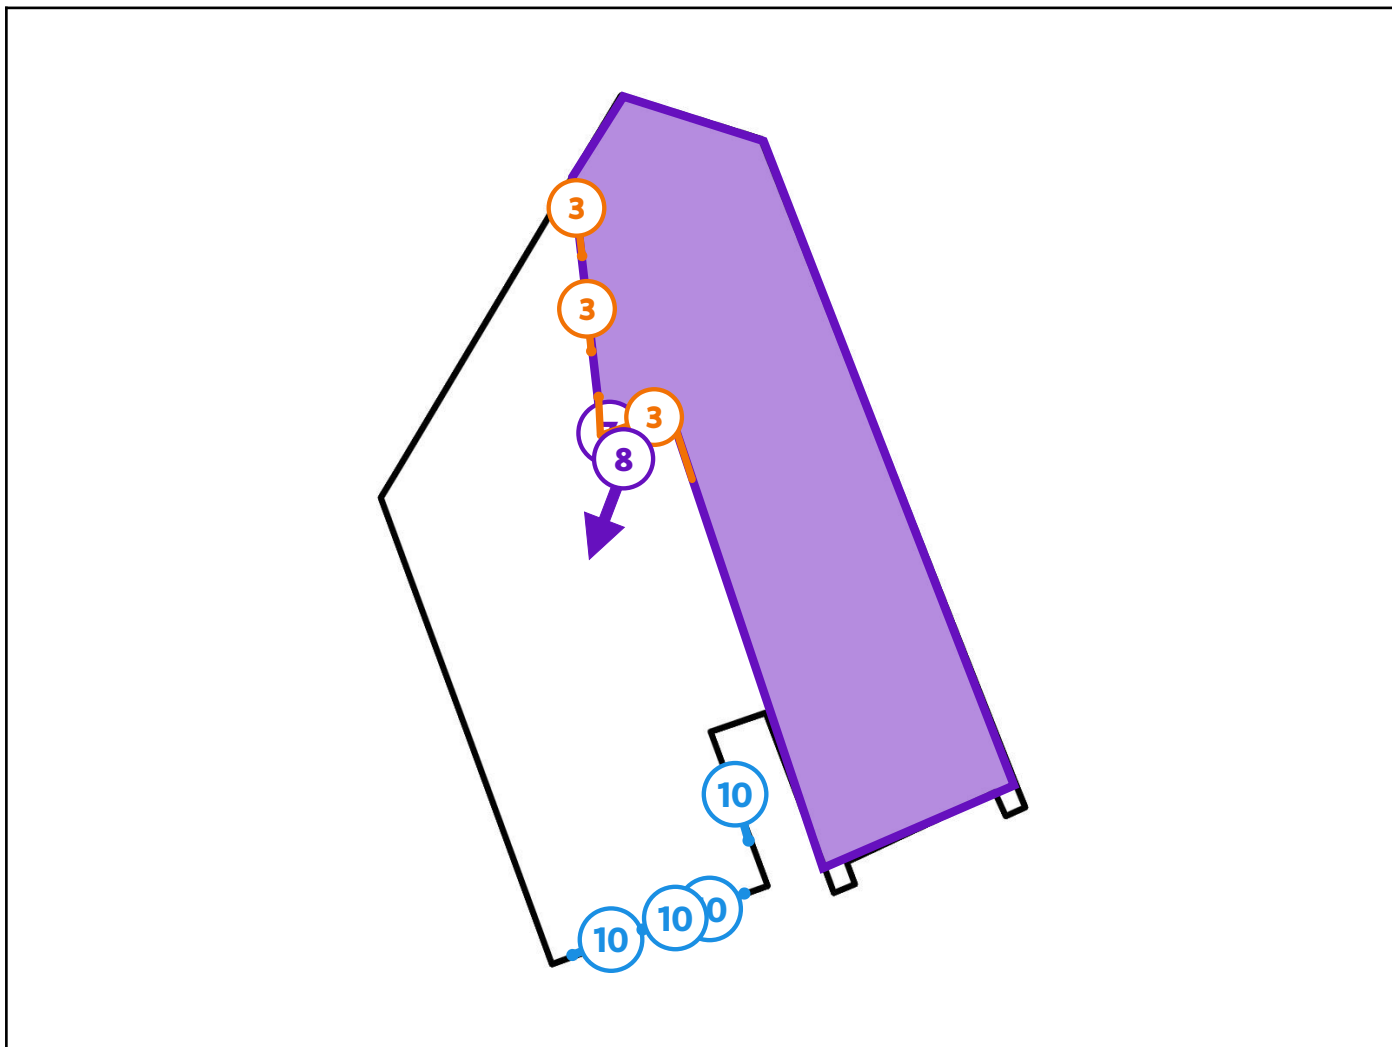
## Plan 2.2: Eerste verdieping

Beschrijving	Type	Actie
3. Kit aan de ramen (alu)	Asbestmateriaal	<a href="#">Verwijderen</a>
7. Roofing plat dak	Advies	-
8. Afval	Advies	-
10. Kit aan de ramen (zwart)	Geen asbest	-

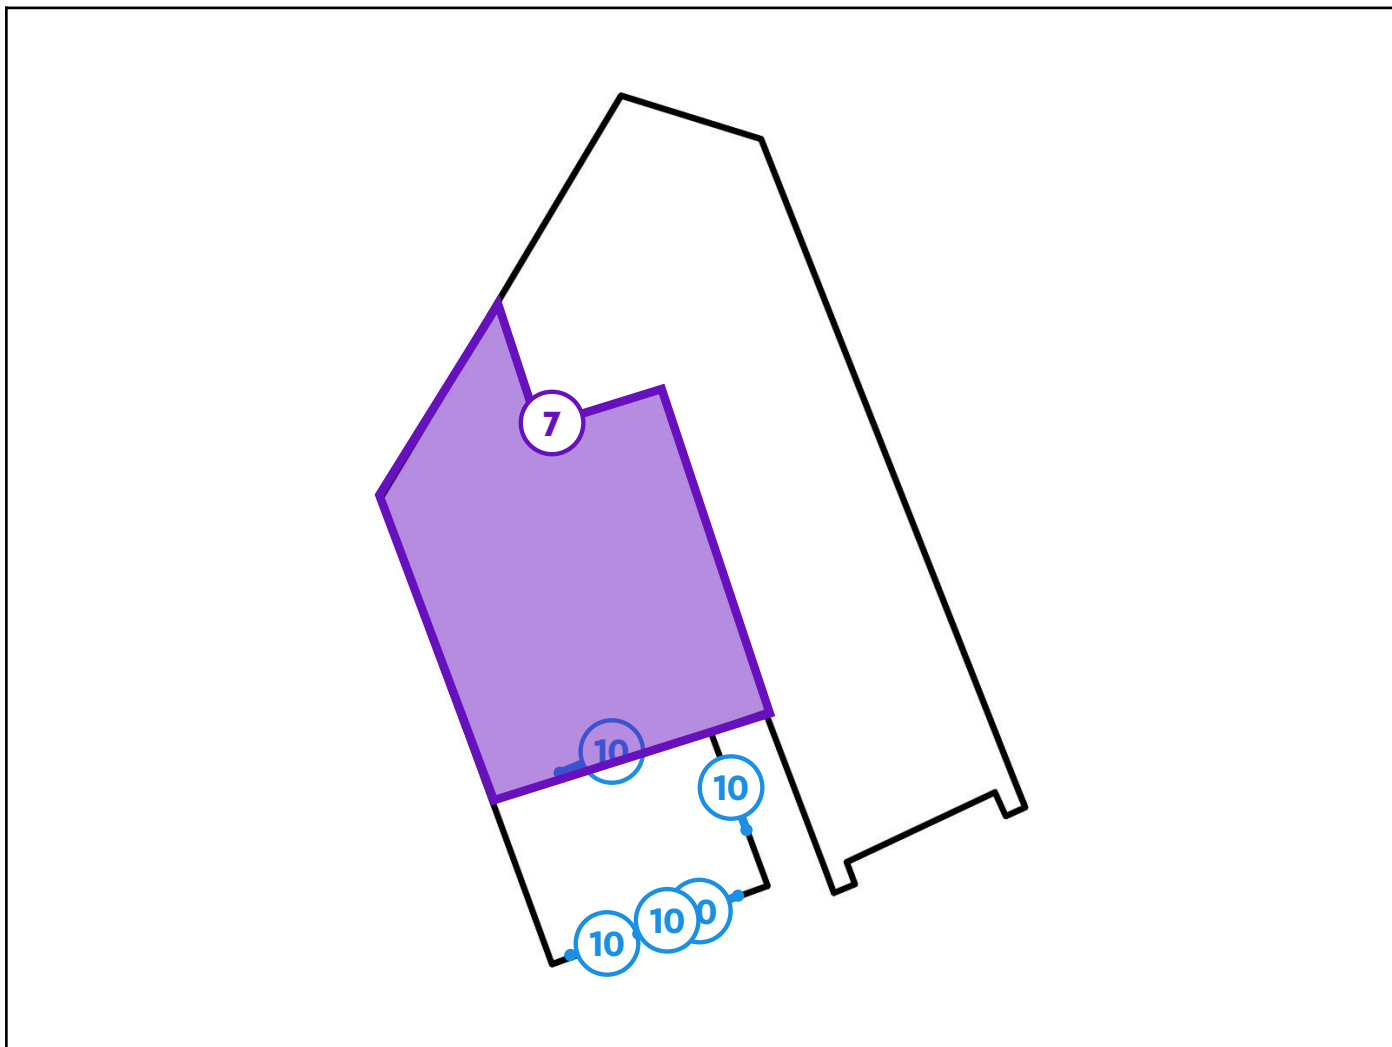
## Plan 2.3: Tweede verdieping

Beschrijving	Type	Actie
7. Roofing plat dak	Advies	-
10. Kit aan de ramen (zwart)	Geen asbest	-
