Asbestinventarisatetest

Ganzegavers 20, 9200 Dendermonde

Attestnummer : 20240502-000045.000

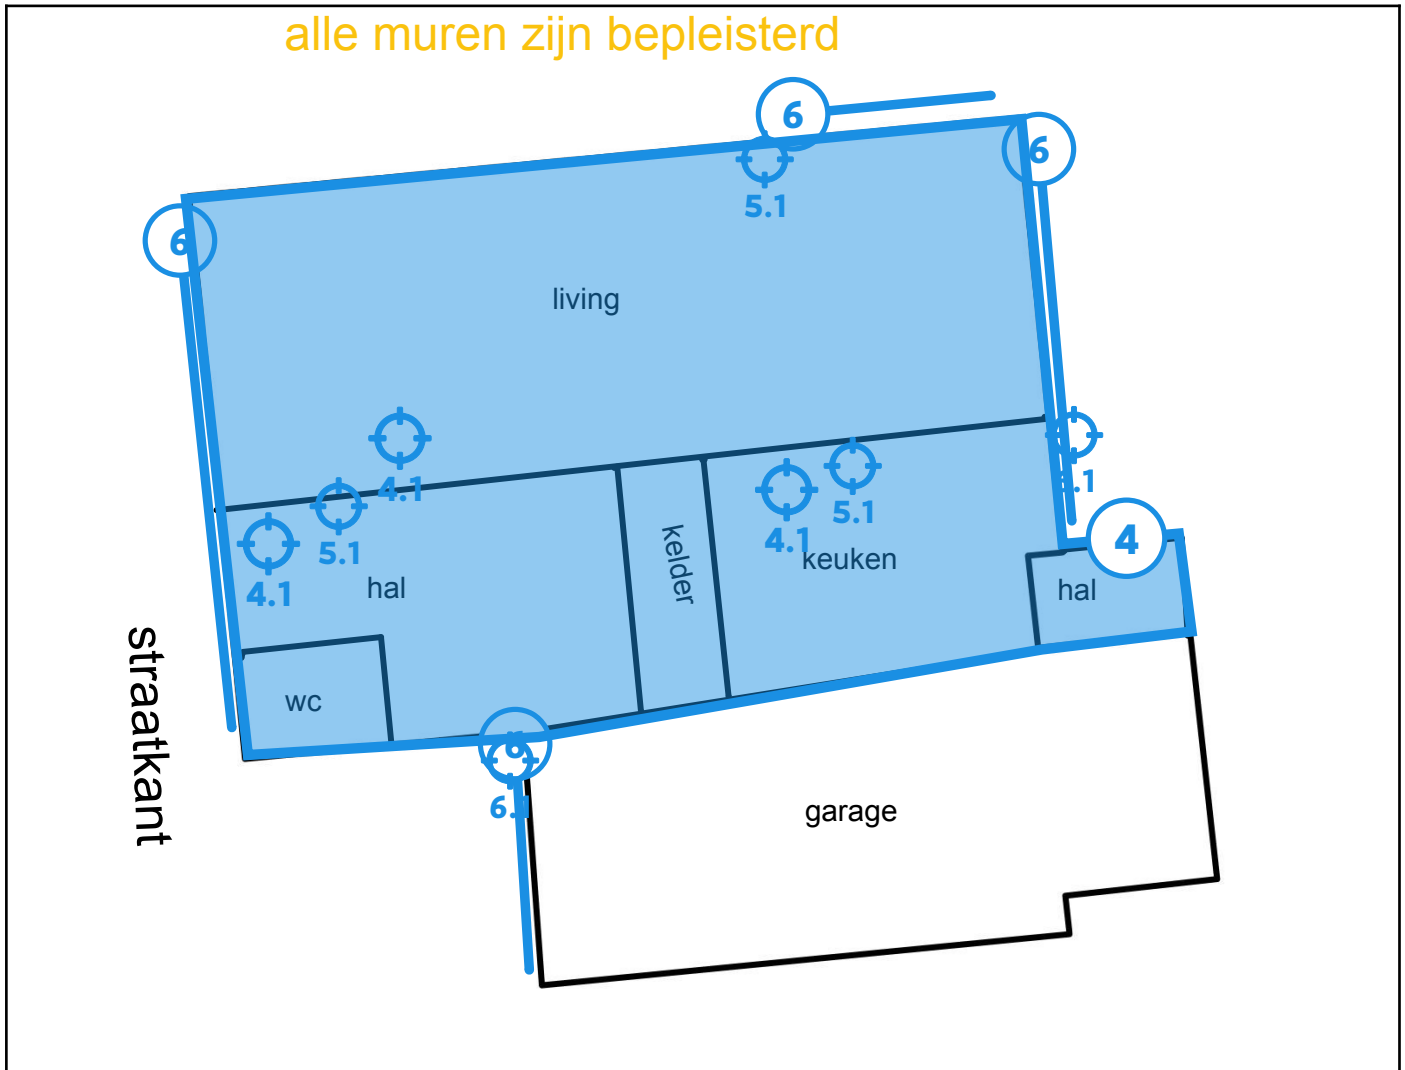
Plan 1.1: Gelijkvloers

Beschrijving	Type	Actie
4. pleisterwerk plafond	Geen asbest	-
4.1 Code: 0.2	Mengmonster	-
5. pleisterwerk muren	Geen asbest	-
5.1 Code: 0.1	Mengmonster	-
6. kit muur - profiel	Geen asbest	-
6.1 Code: 0.3	Mengmonster	-

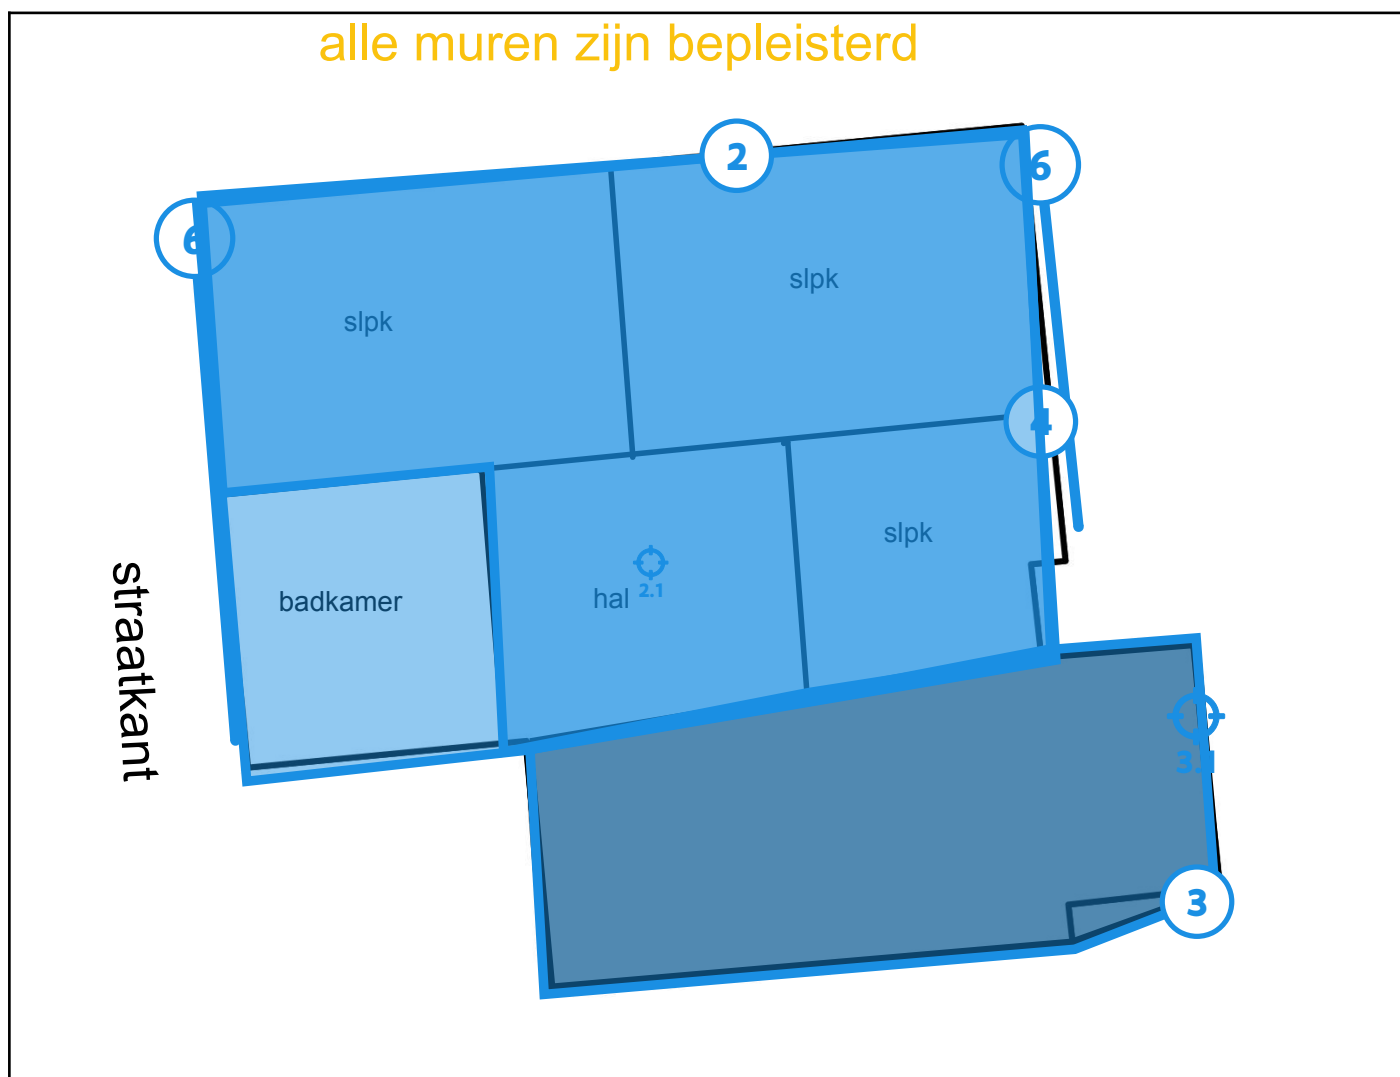
Plan 1.2: 1e verdieping

Beschrijving	Type	Actie
2. vloerbekleding/lijm laag	Geen asbest	-
2.1 Code: 1.1	Puntmonster	-
3. roofing	Geen asbest	-
3.1 Code: D0.1	Puntmonster	-
4. pleisterwerk plafond	Geen asbest	-
5. pleisterwerk muren	Geen asbest	-
