# Asbestinventarisatetest

Zwaluwlaan 15, 9840 De Pinte

Attestnummer : 20240725-000278.000

Uitgegeven op : 25.07.2024

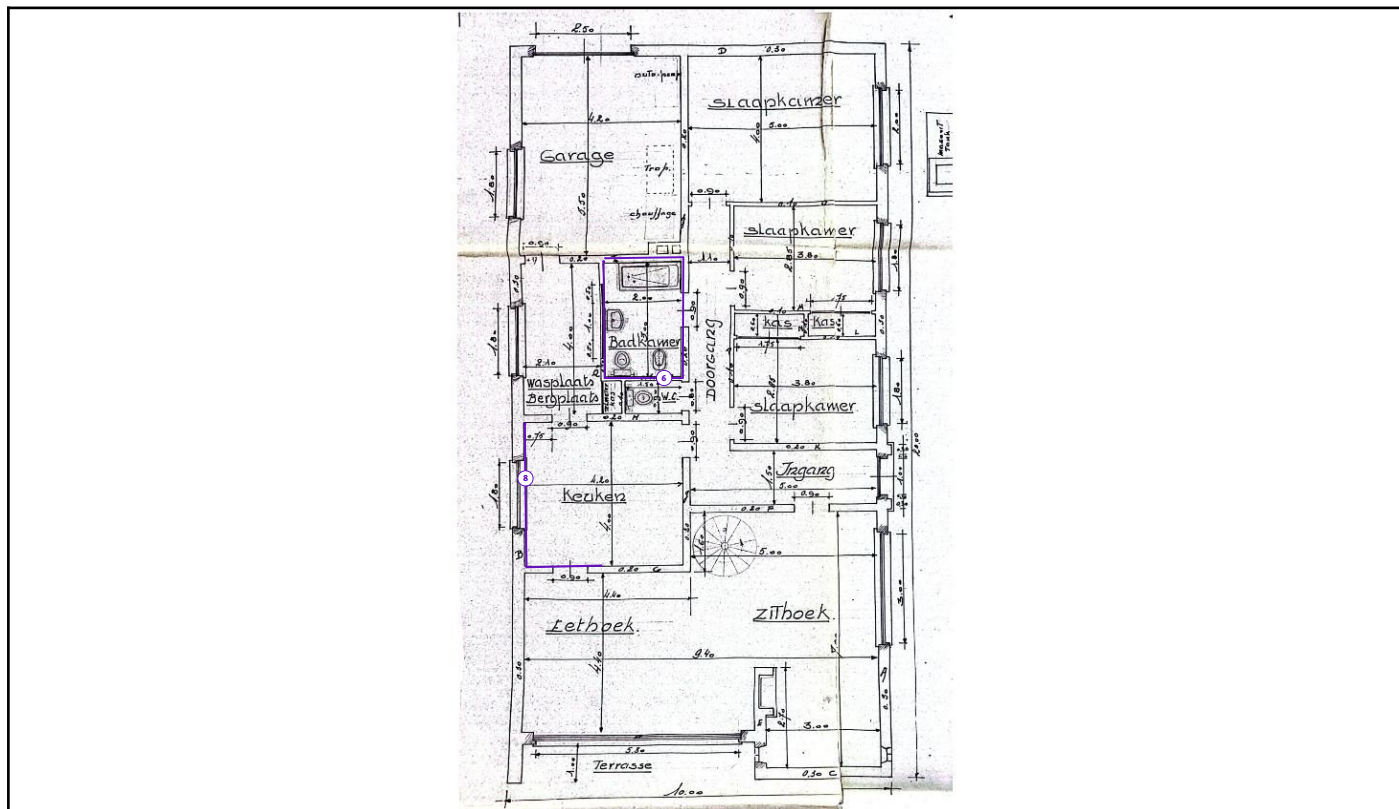
# Plan 1.1: Grondplan

| Beschrijving | Type | Actie |
|--|---|---|
| 8. Smeerlaag achter de faïencetegel keuken | Advies | - |

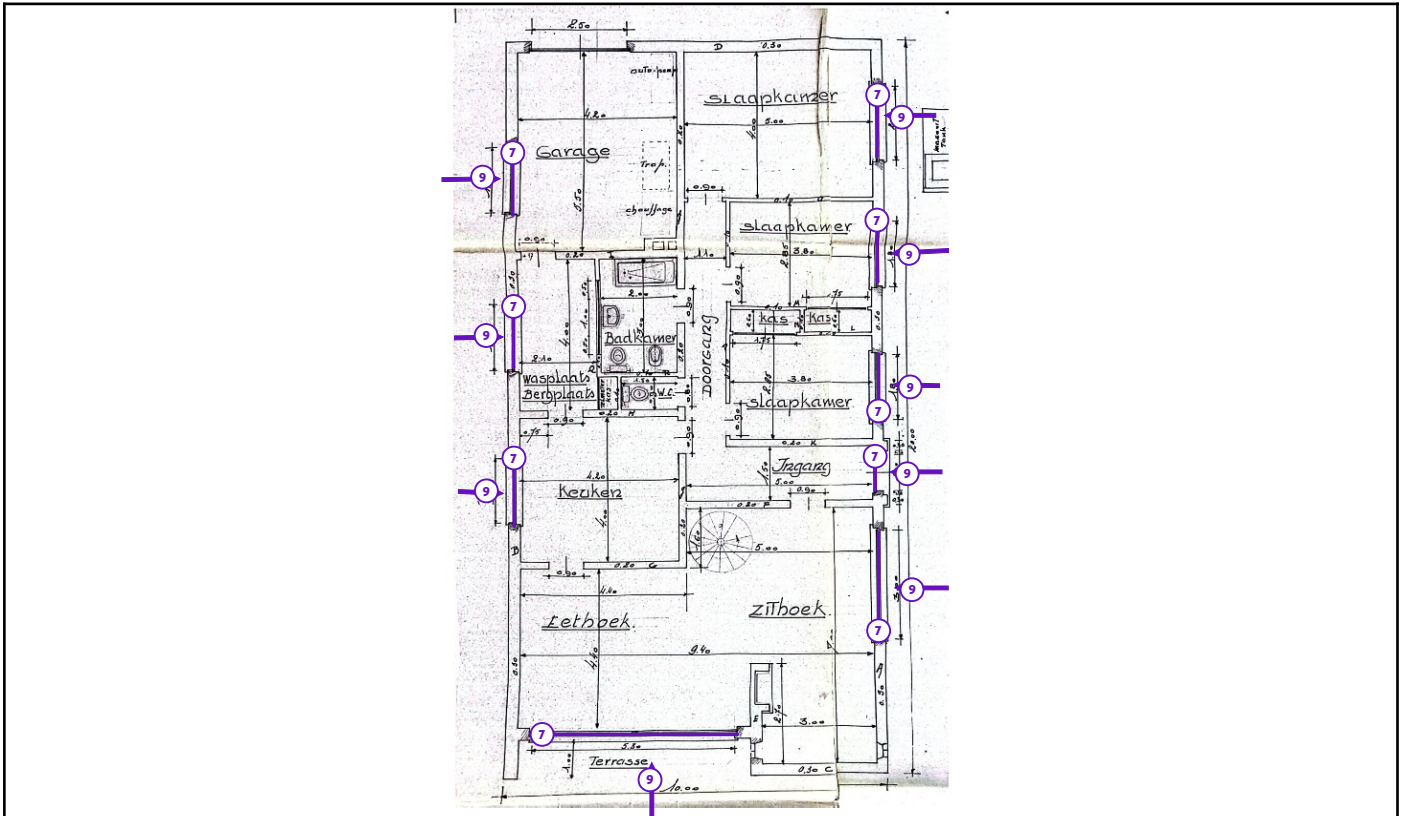
## Plan 1.2: Grondplan

| Beschrijving | Type | Actie |
|---|---|---|
| 9. Kitwerk tussen buitenparement en schrijnwerk | Advies | - |

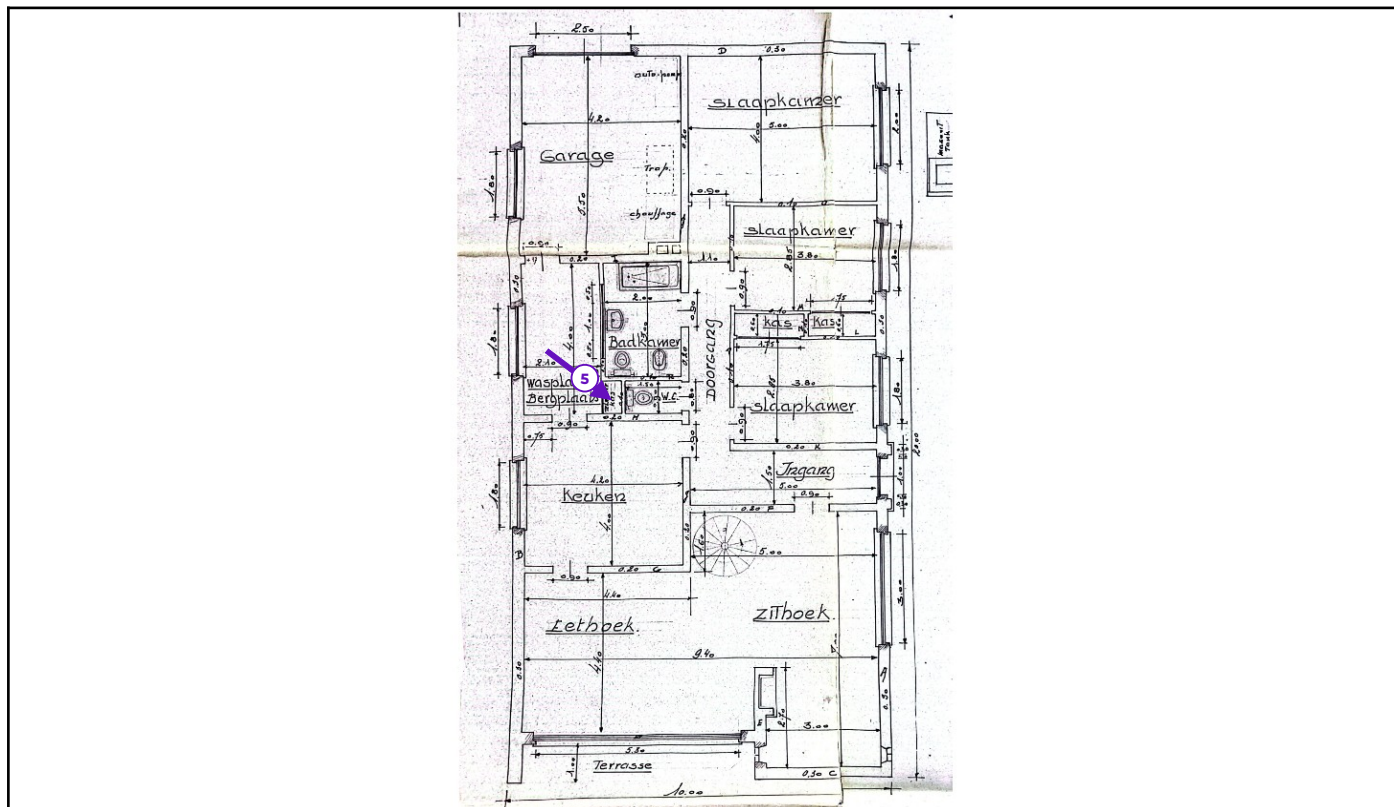
# Plan 1.5: Grondplan

| Beschrijving | Type | Actie |
|---|---|---|
| 5. Elektriciteitsmeter | Advies | - |
