Asbestinventarisatetest

Acaciastraat 68, 9890 Gavere

Attestnummer : 20240327-000269.000

Uitgegeven op : 27.03.2024

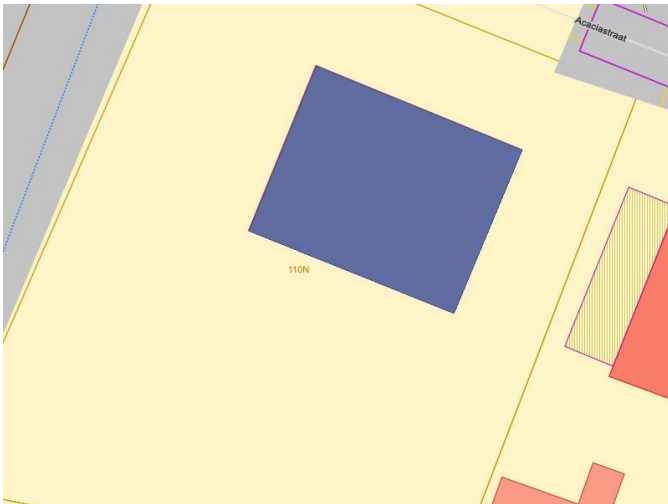
Zone 1: Huis

1 **Asbestmateriaal**

3 **Geen asbest**

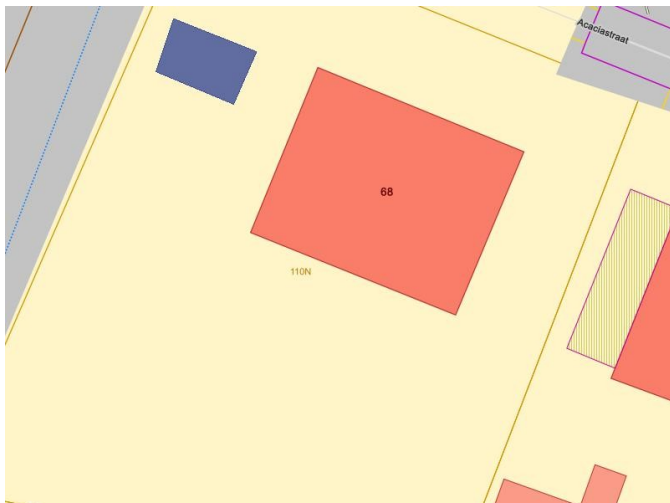
Zone 2: Tuinhuisje

- 0 Asbestmaterialen
- 0 Beperkingen
- 0 Uitsluitingen
- 0 Roerende goederen
- 0 Puin, steenslag, (water)bodem
- 0 Adviezen
- 1 Geen asbest**

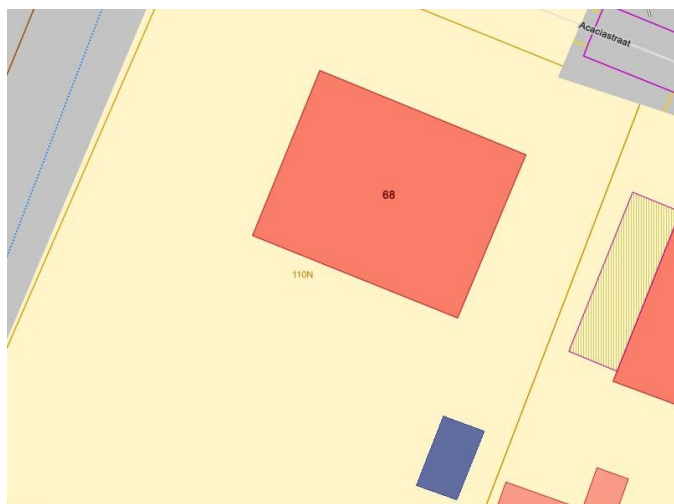
Zone 3: Overkapping terras

- 0 Asbestmaterialen
- 0 Beperkingen
- 0 Uitsluitingen
- 0 Roerende goederen
- 0 Puin, steenslag, (water)bodem
- 0 Adviezen
- 0 Geen asbest

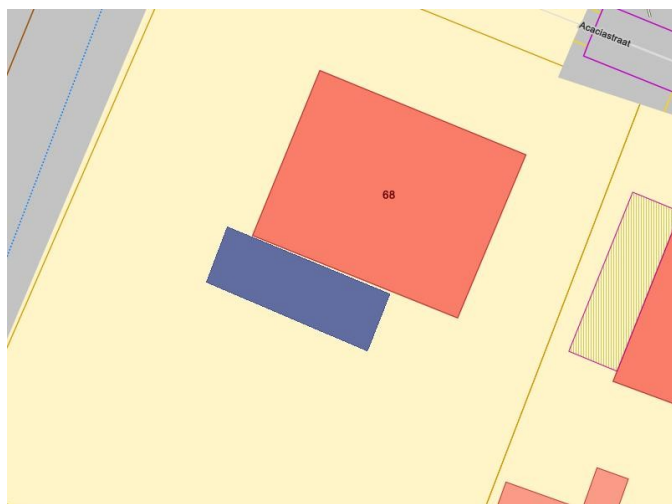
Zone 4: Overdekt terras

- 0 Asbestmaterialen
- 0 Beperkingen
- 0 Uitsluitingen
- 0 Roerende goederen
- 0 Puin, steenslag, (water)bodem
- 1 Adviezen**
- 0 Geen asbest
