Asbestinventarisatetest

Zijdelingsestraat 37/11, 3300 Tienen

Attestnummer : 20231204-000098.001

Uitgegeven op : 02.01.2024

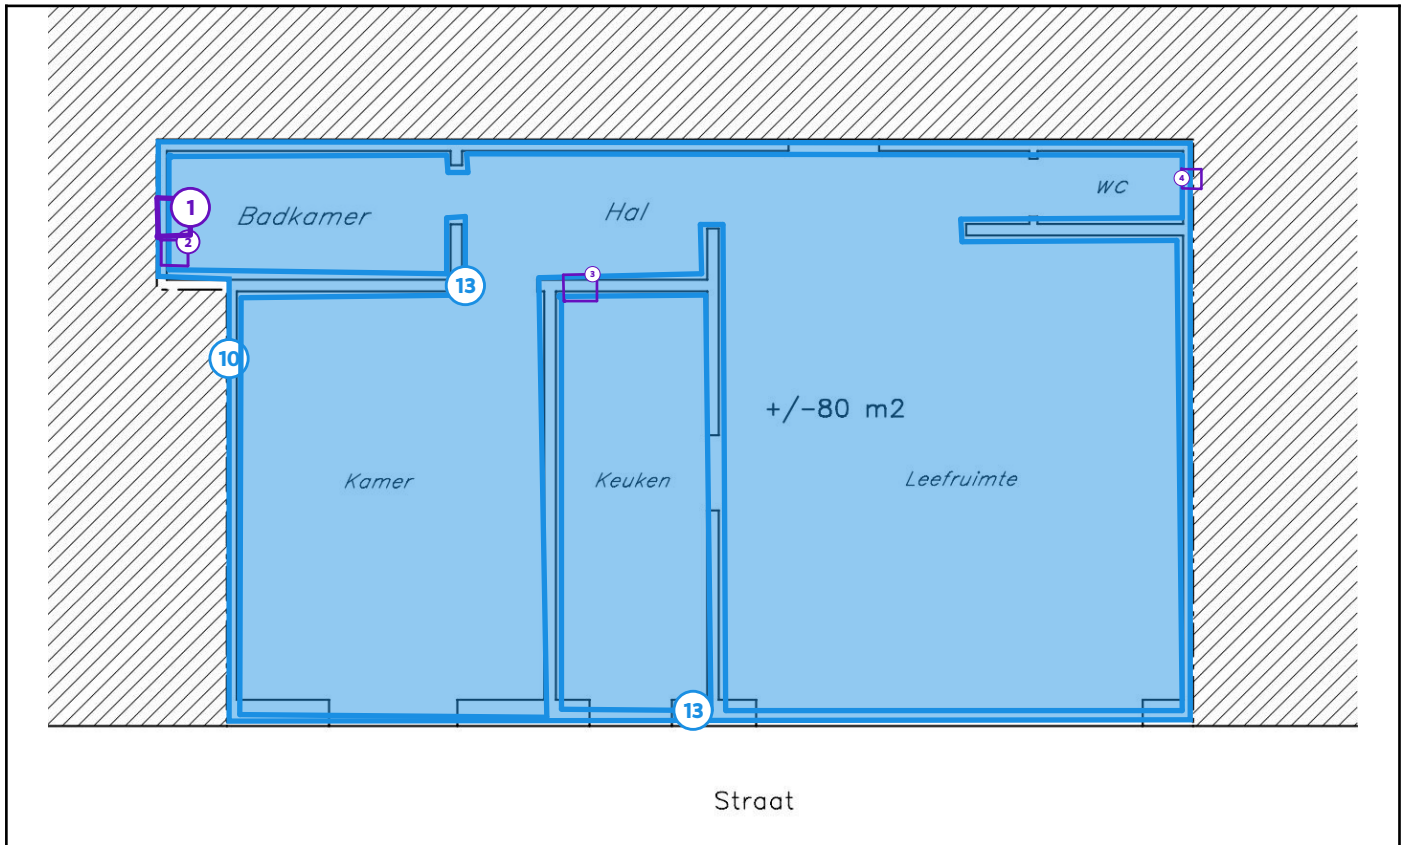
Plan 1.1: Appartement (plan 1)

Beschrijving	Type	Actie
1. Ventilatieschacht langs badkamer	Beperking	-
2. Schacht badkamer met houten plaat afgedekt	Beperking	-
3. Ventilatieschacht in technische kast van de keuken	Beperking	-
4. Ventilatieschacht toilet	Beperking	-
10. Plafondpleister Algemene ruimte + inkomhal	Geen asbest	-
13. Muurpleister	Geen asbest	-

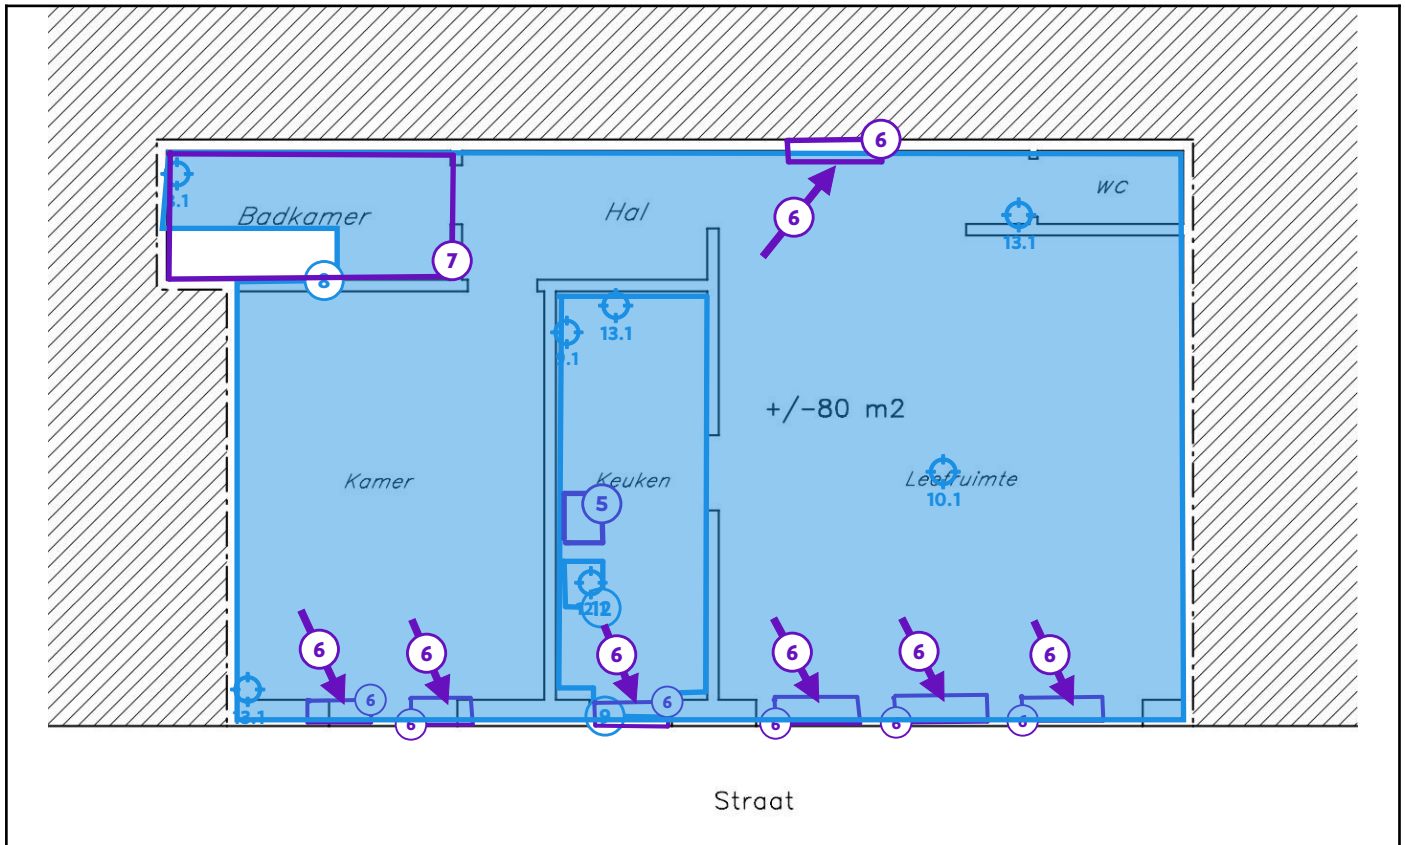
Plan 1.2: Appartement (plan 2)

Beschrijving	Type	Actie
5. Elektrische kookplaat	Advies	-
6. Binnenvenstertabletten en deurdorpel voordeur	Advies	-
7. Faience tegels in de badkamer	Advies	-
8. Lijm van linoleum vloerbekleding	Geen asbest	-
8.1 Code: MM03	Mengmonster	-
9. Vinyl muurbekleding keuken	Geen asbest	-
9.1 Code: MM04	Puntmonster	-
10. Plafondpleister Algemene ruimte + inkomhal	Geen asbest	-
10.1 Code: MM02	Mengmonster	-

12. Dempende mat onder uitgietbak keuken	Geen asbest	-
12.1 Code: MM05	Mengmonster	-
13. Muurpleister	Geen asbest	-
13.1 Code: MM01	Mengmonster	-

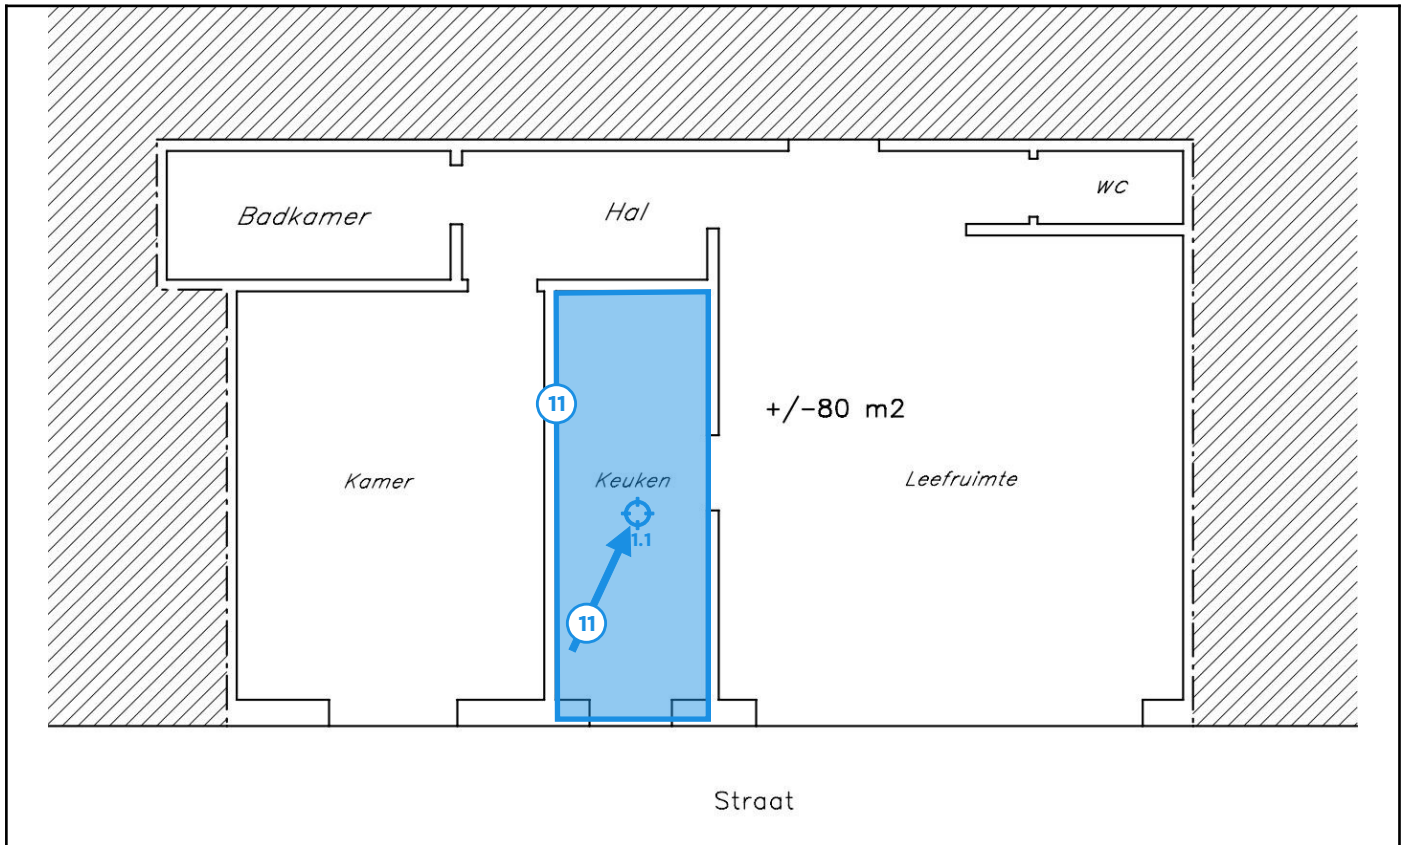
Plan 1.3: Appartement (plan 3)

Beschrijving	Type	Actie
11. Plafondpleister Natte zone (keuken) + stooklokaal	Geen asbest	-
11.1 Code: MM06	Mengmonster	-
