Asbestinventarisatetest

Leuvensesteenweg 321, 3370 Boutersem

Attestnummer : 20240219-000460.000

Uitgegeven op : 19.02.2024

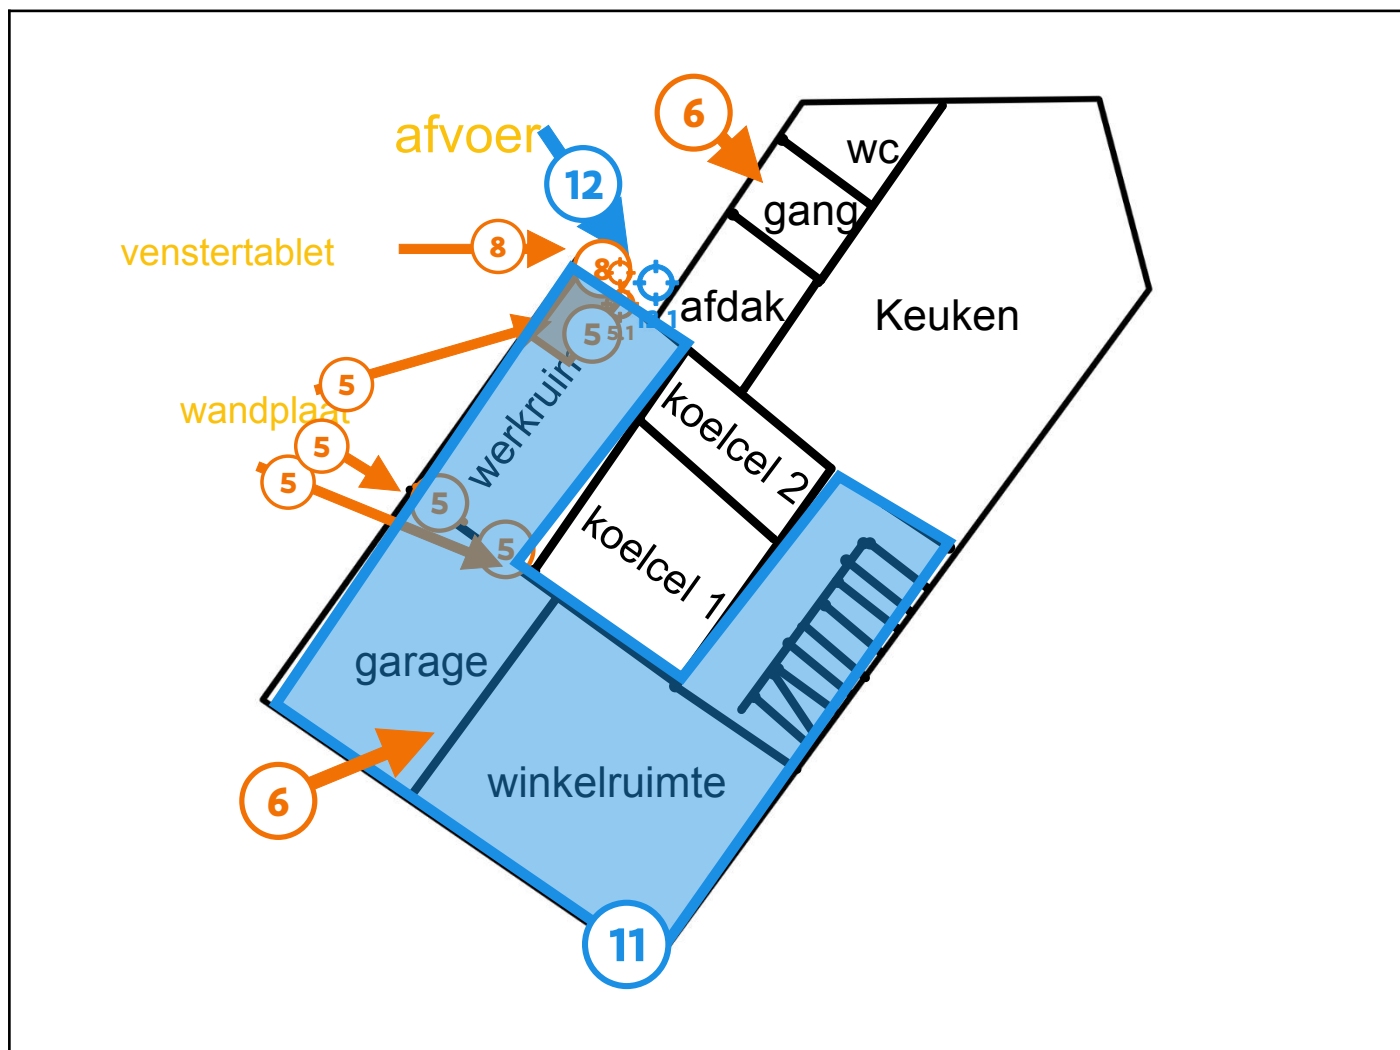
Plan 1.1: Hoofgebouw Gelijkvl.

Beschrijving	Type	Actie
5. plaatmateriaal werkruimte	Asbestmateriaal	Verwijderen
5.1 Code: MM01	Puntmonster	-
6. bakeliet aan elektrische installaties	Asbestmateriaal	Verwijderen
8. venstertablet werkruimte	Asbestmateriaal	Maatregelen nemen
8.1 Code: MM02	Puntmonster	-
11. puinzakken en los afval	Geen asbest	-
12. cement afvoerputje koer	Geen asbest	-

12.1 Code: MM03	Puntmonster	-
-----------------	-------------	---

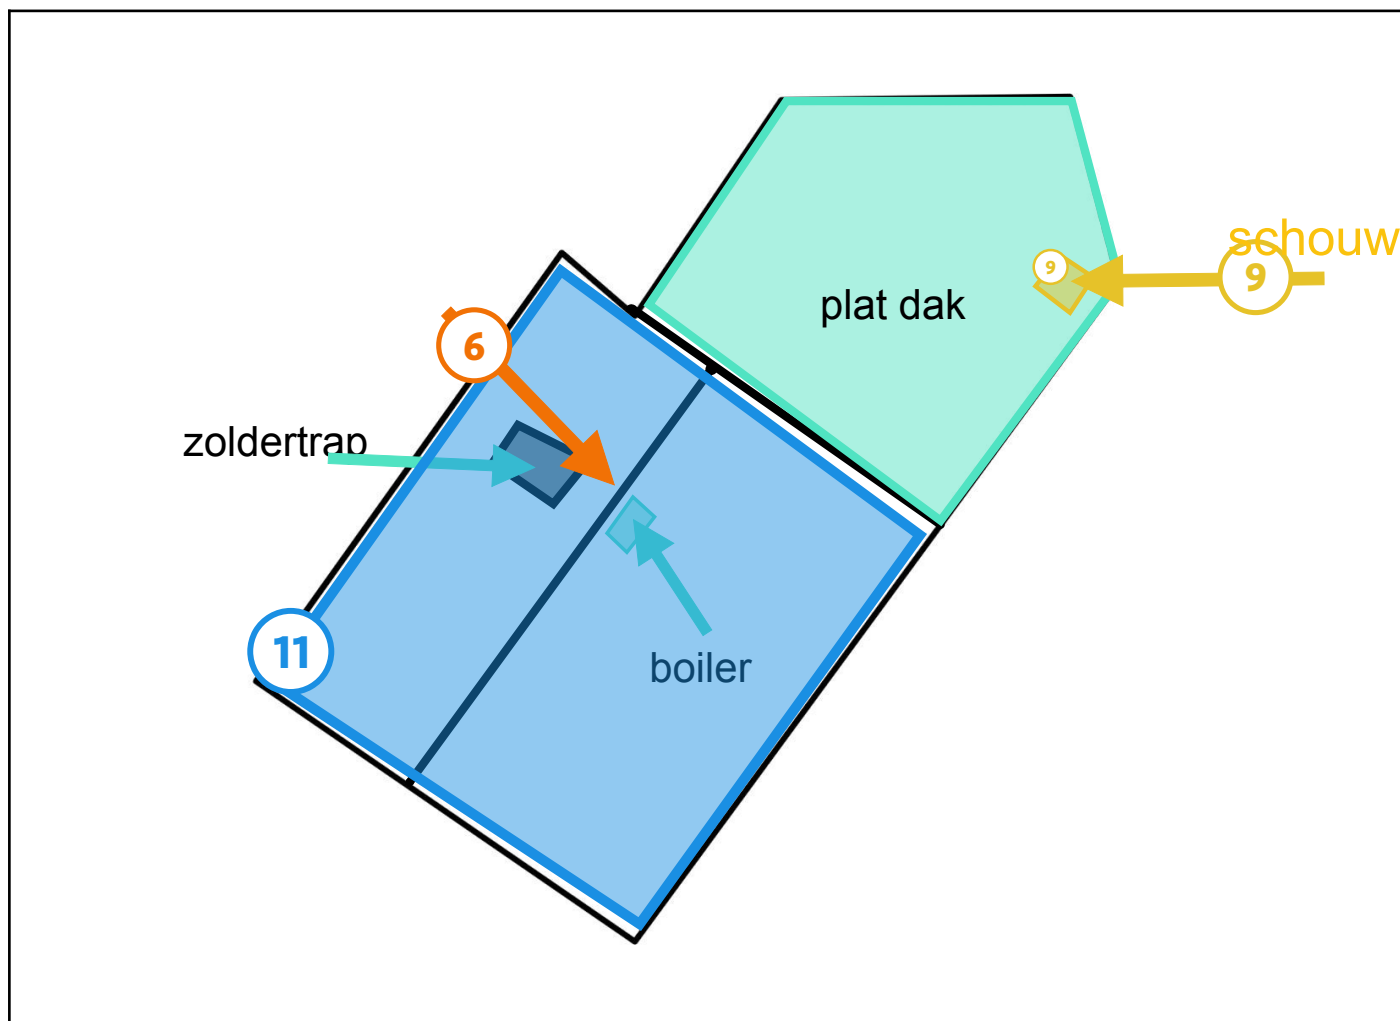
Plan 1.3: Hoofdgebouw +2 zolder

Beschrijving	Type	Actie
6. bakeliet aan elektrische installaties	Asbestmateriaal	Verwijderen
9. cement schoorsteen	Asbestmateriaal	Zorgvuldig beheren
11. puinzakken en los afval	Geen asbest	-

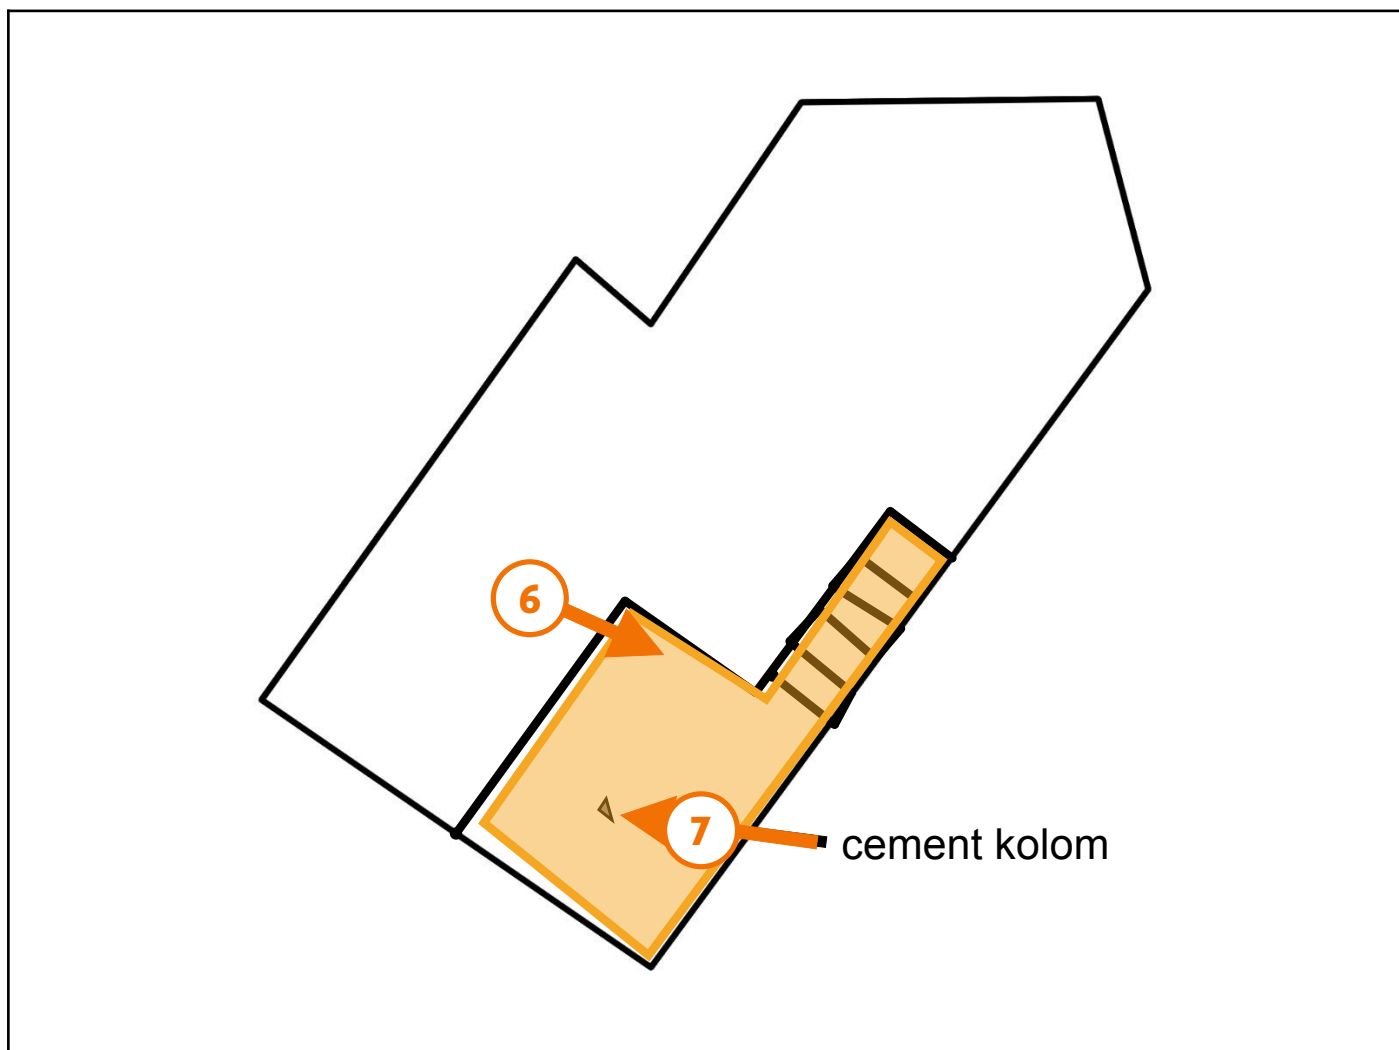
Plan 1.4: Hoofdgebouw -1 kelder

Beschrijving	Type	Actie
6. bakeliet aan elektrische installaties	Asbestmateriaal	Verwijderen
7. cement kolom kelder	Asbestmateriaal	Maatregelen nemen

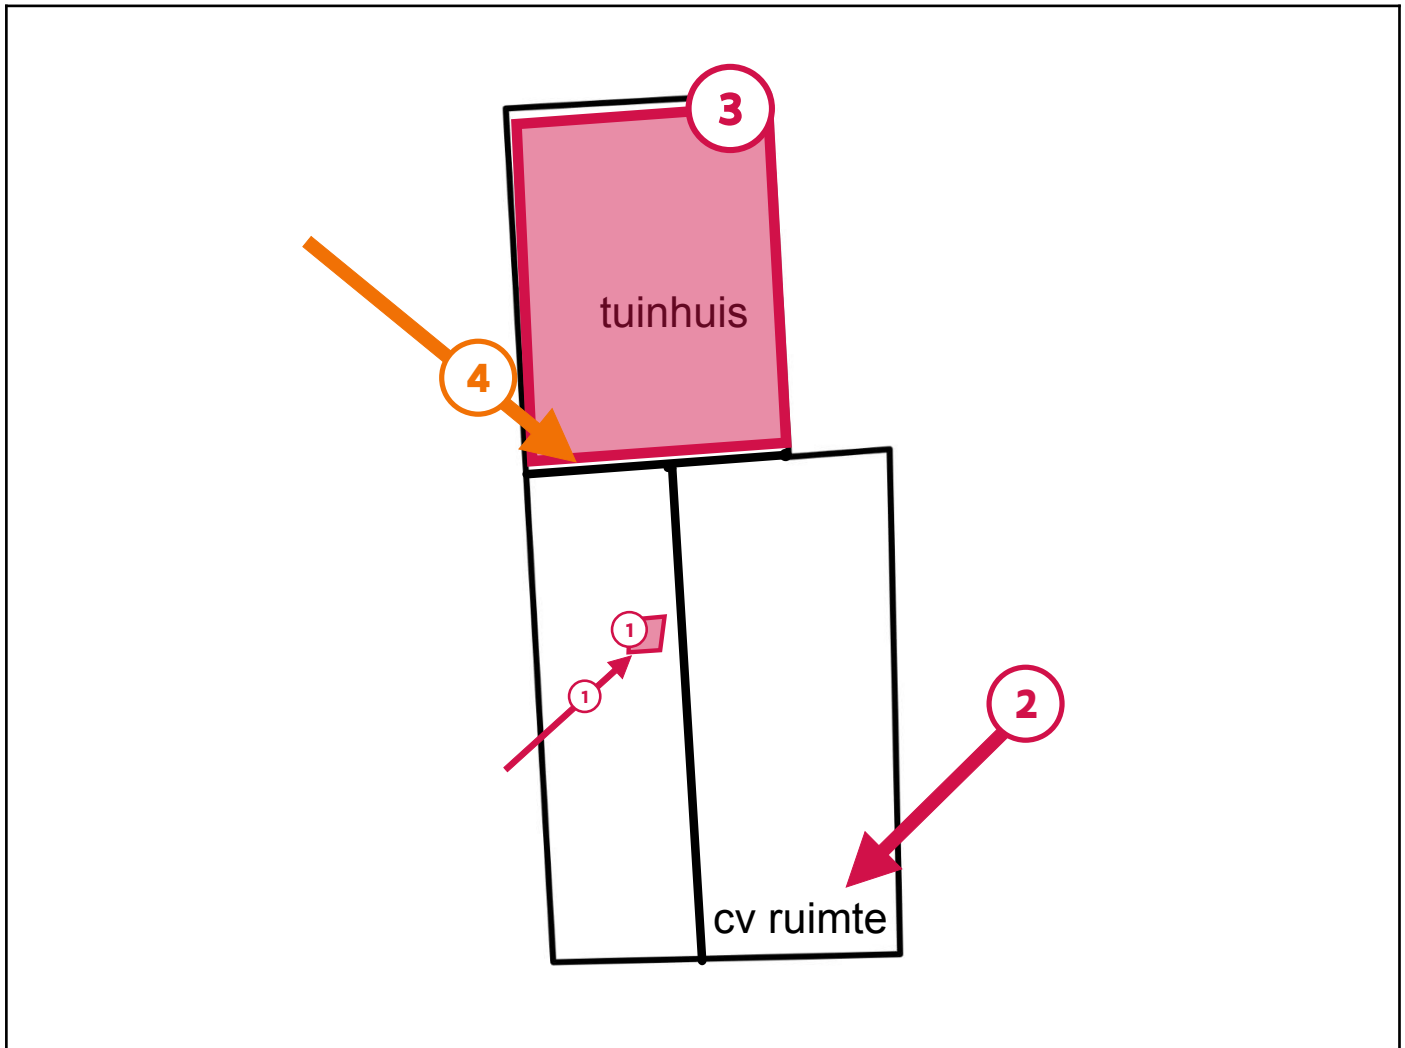
Plan 2.1: Bijgebouw rechts

Beschrijving	Type	Actie
1. kuip in bijgebouw	Asbestmateriaal	Dringend verwijderen
2. verwarmingsketel	Asbestmateriaal	Dringend verwijderen
3. golfplaten tuinhuis	Asbestmateriaal	Dringend verwijderen
4. schoorsteen bijgebouw	Asbestmateriaal	Verwijderen
