Asbestinventarisatetest

Groenlaan 31, 9550 Herzele

Attestnummer : 20240415-000057.000

Uitgegeven op : 15.04.2024

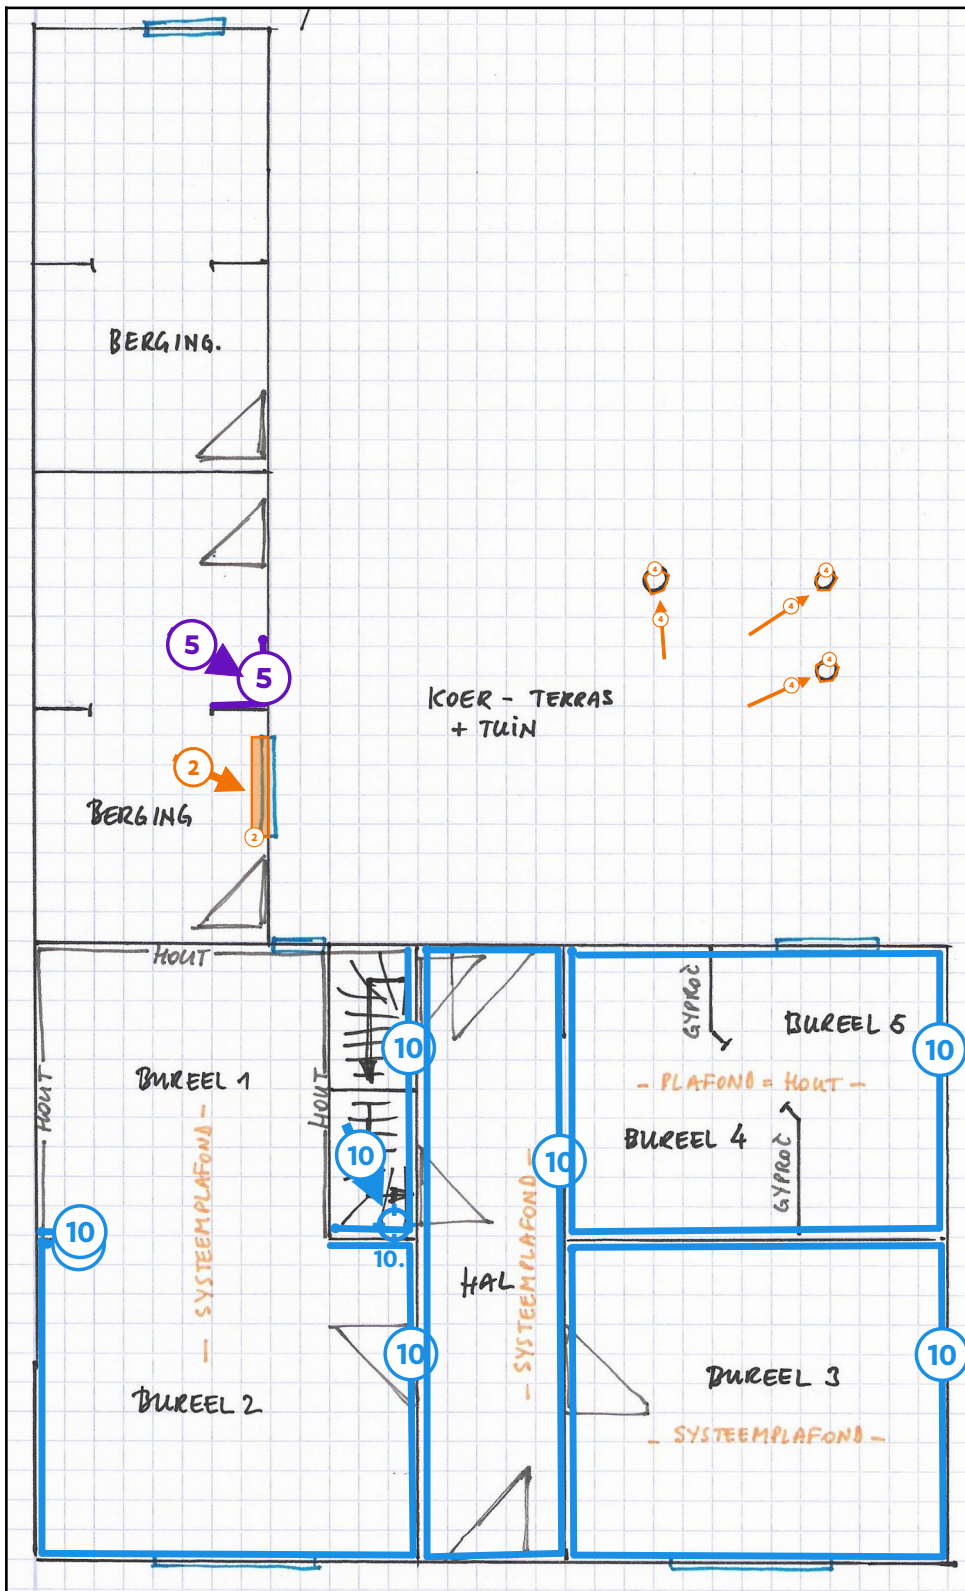
Plan 1.2: Herzele - Groenlaan 31 - Gelijkvloers

2. Tablet	Asbestmateriaal	Verwijderen
4. Verloren bekisting	Asbestmateriaal	Verwijderen
5. Hechtingslaag wandtegels	Advies	-
10. Pleisterwerk Muren	Geen asbest	-
10.1 Code: MM01	Mengmonster	-

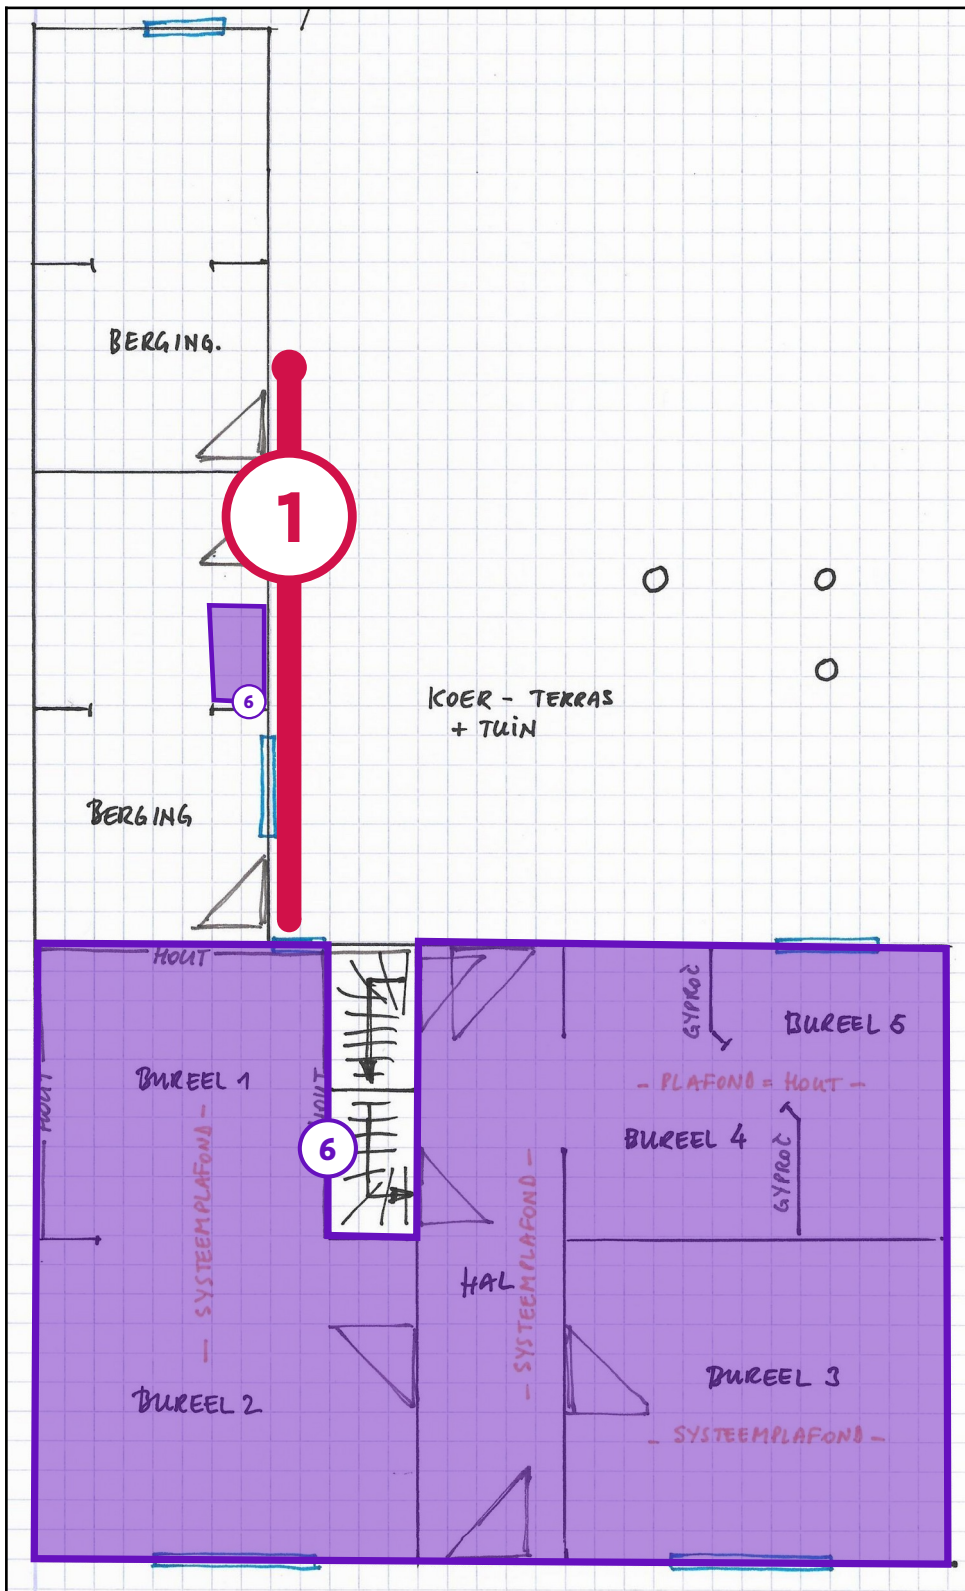
Plan 1.3: Herzele - Groenlaan 31 - Gelijkvloers

1. Sediment dakgoot	Asbestmateriaal	Dringend verwijderen
6. Hechtingslaag vloertegels	Advies	-

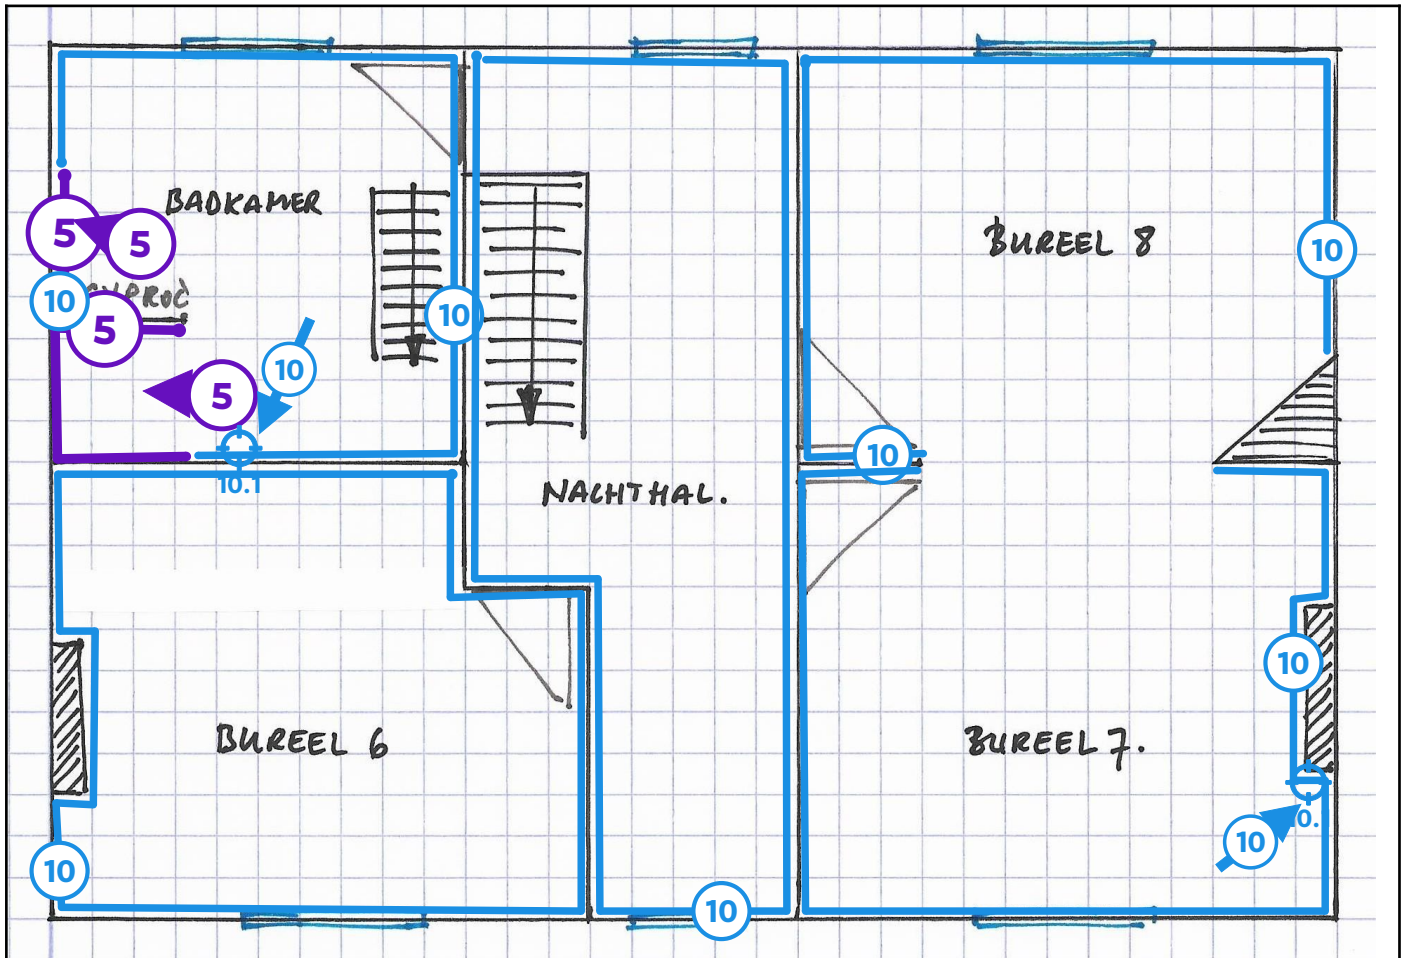
Plan 1.5: Herzele - Groenlaan 31 - 1e Verdieping

Beschrijving	Type	Actie
5. Hechtingslaag wandtegels	Advies	-
10. Pleisterwerk Muren	Geen asbest	-
10.1 Code: MM01	Mengmonster	-

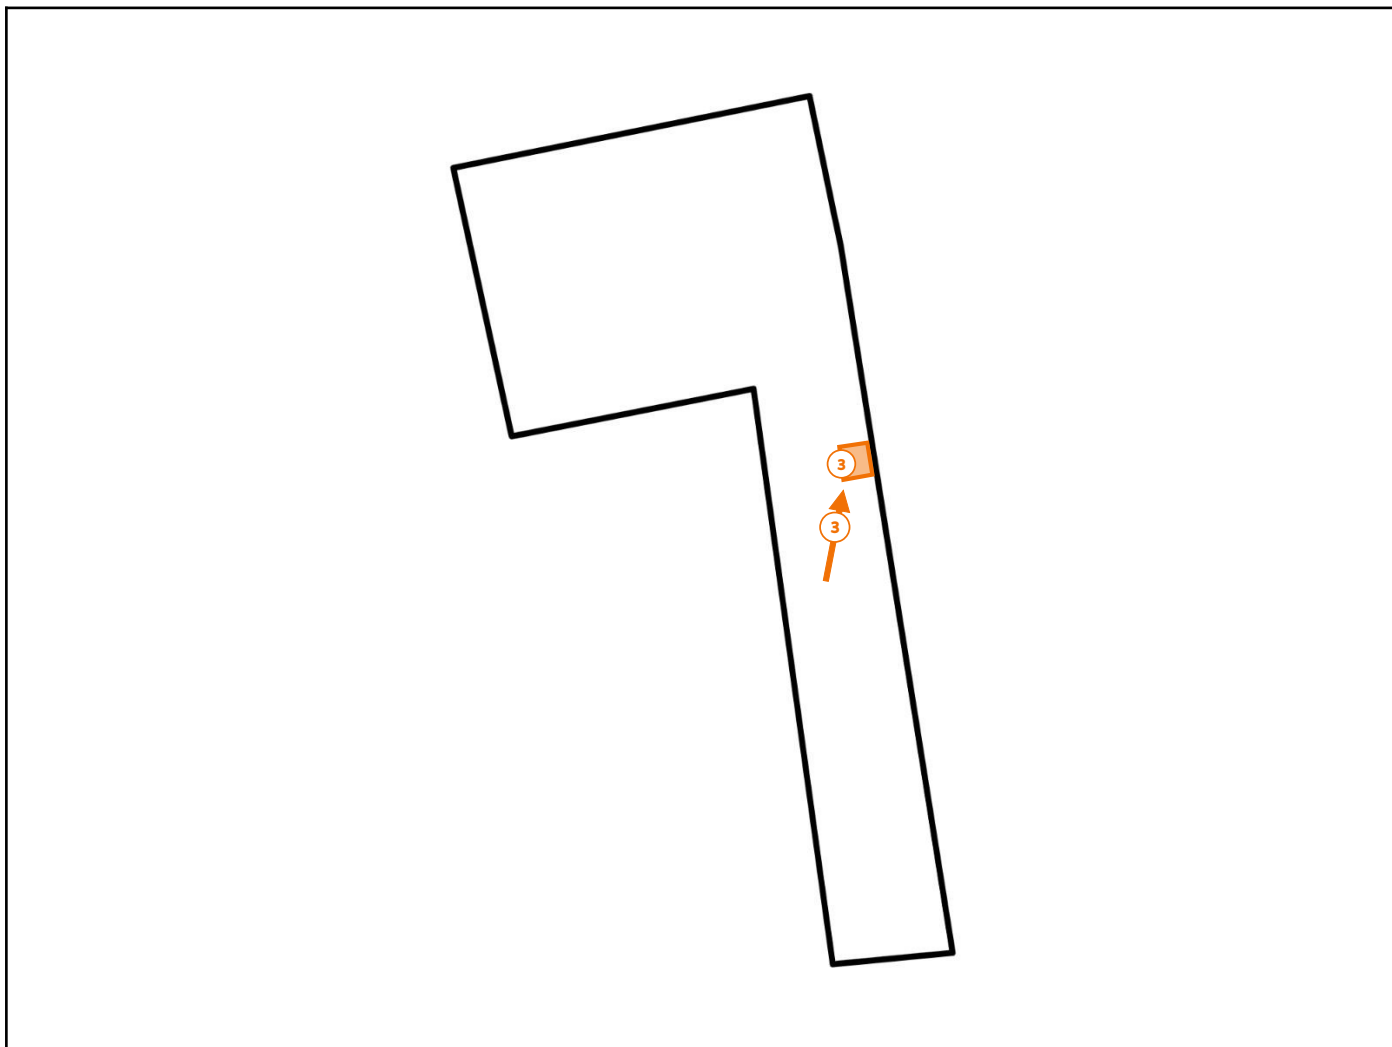
Plan 1.8: Hoofdgebouw plan

Beschrijving	Type	Actie
3. Rookgaskanaal	Asbestmateriaal	Verwijderen
