Asbestinventarisatetest

Houtemstraat 20, 9550 Herzele

Attestnummer : 20230917-000037.000

Uitgegeven op : 17.09.2023

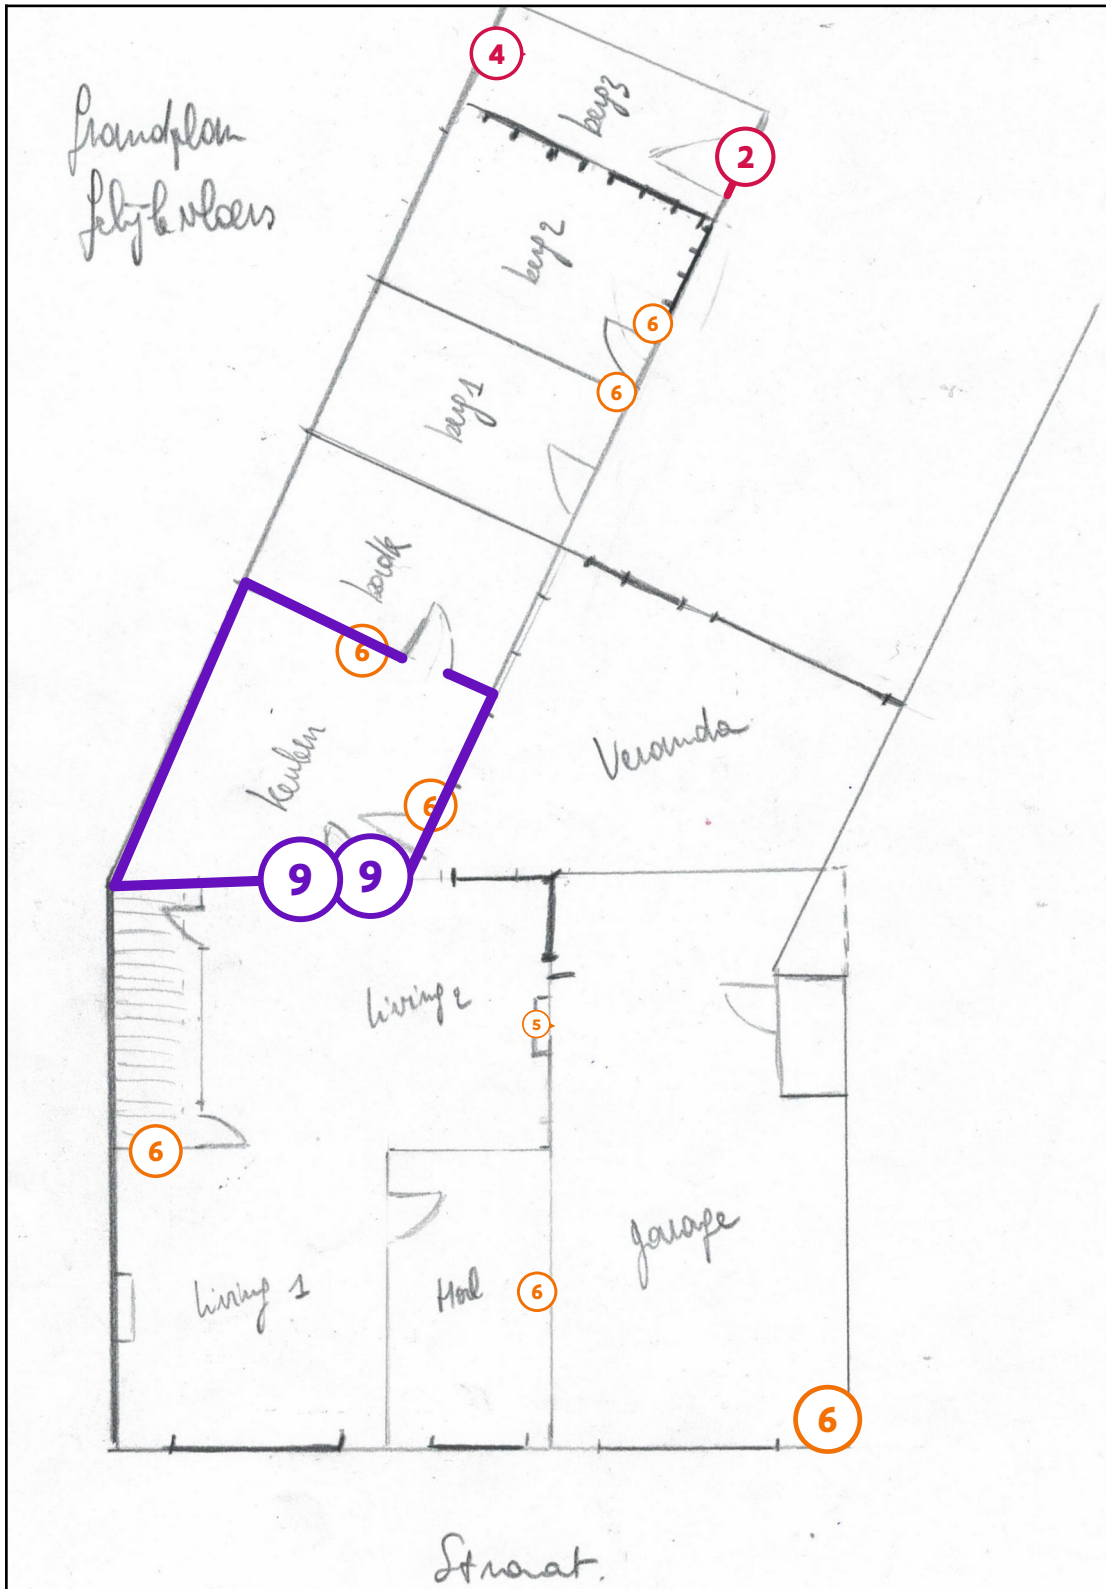
Plan 1.1: Grondplan gelijkvloers

2. Plaat op deur berging 3	Asbestmateriaal	Dringend verwijderen
4. Asbestcement kuip in berging 3	Asbestmateriaal	Dringend verwijderen
5. Schouwluik garage	Asbestmateriaal	Verwijderen
6. Oude schakelaars, stopcontacten en zekeringkasten	Asbestmateriaal	Verwijderen
9. Houten wanden	Advies	-

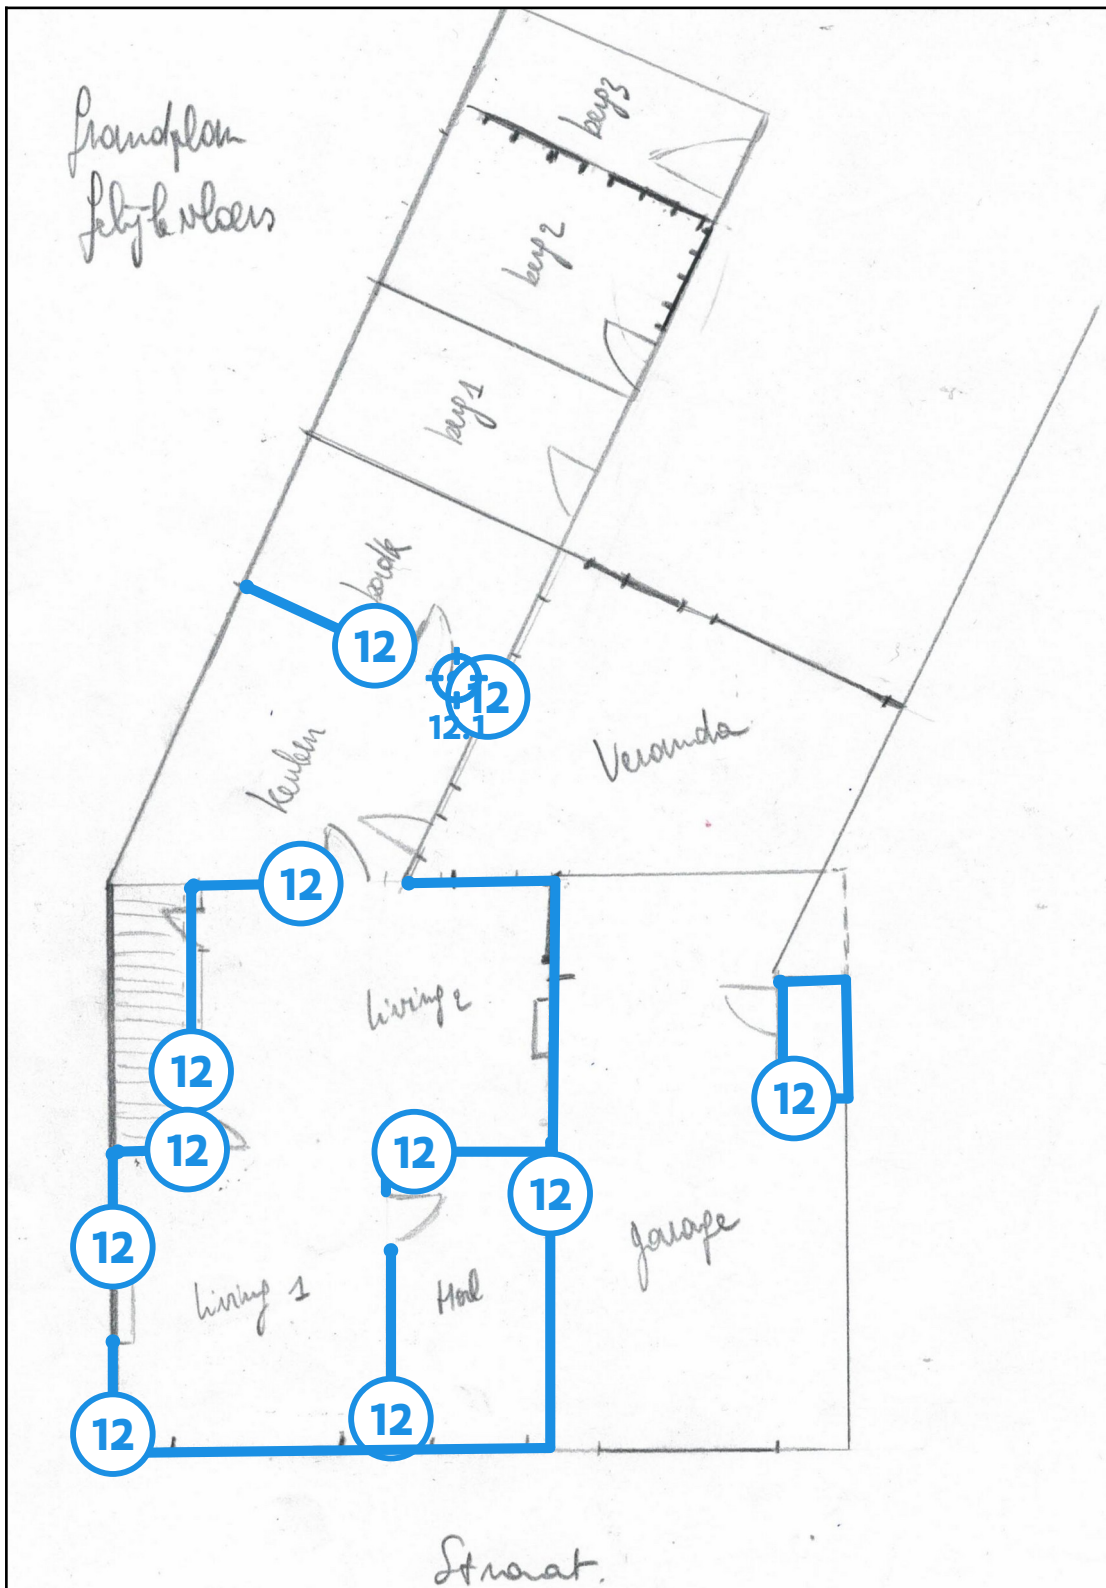
Plan 1.2: Grondplan gelijkvloers 2

12. Pleisterwerk muren	Geen asbest	-
12.1 Code: Pleisterwerk muren	Mengmonster	-

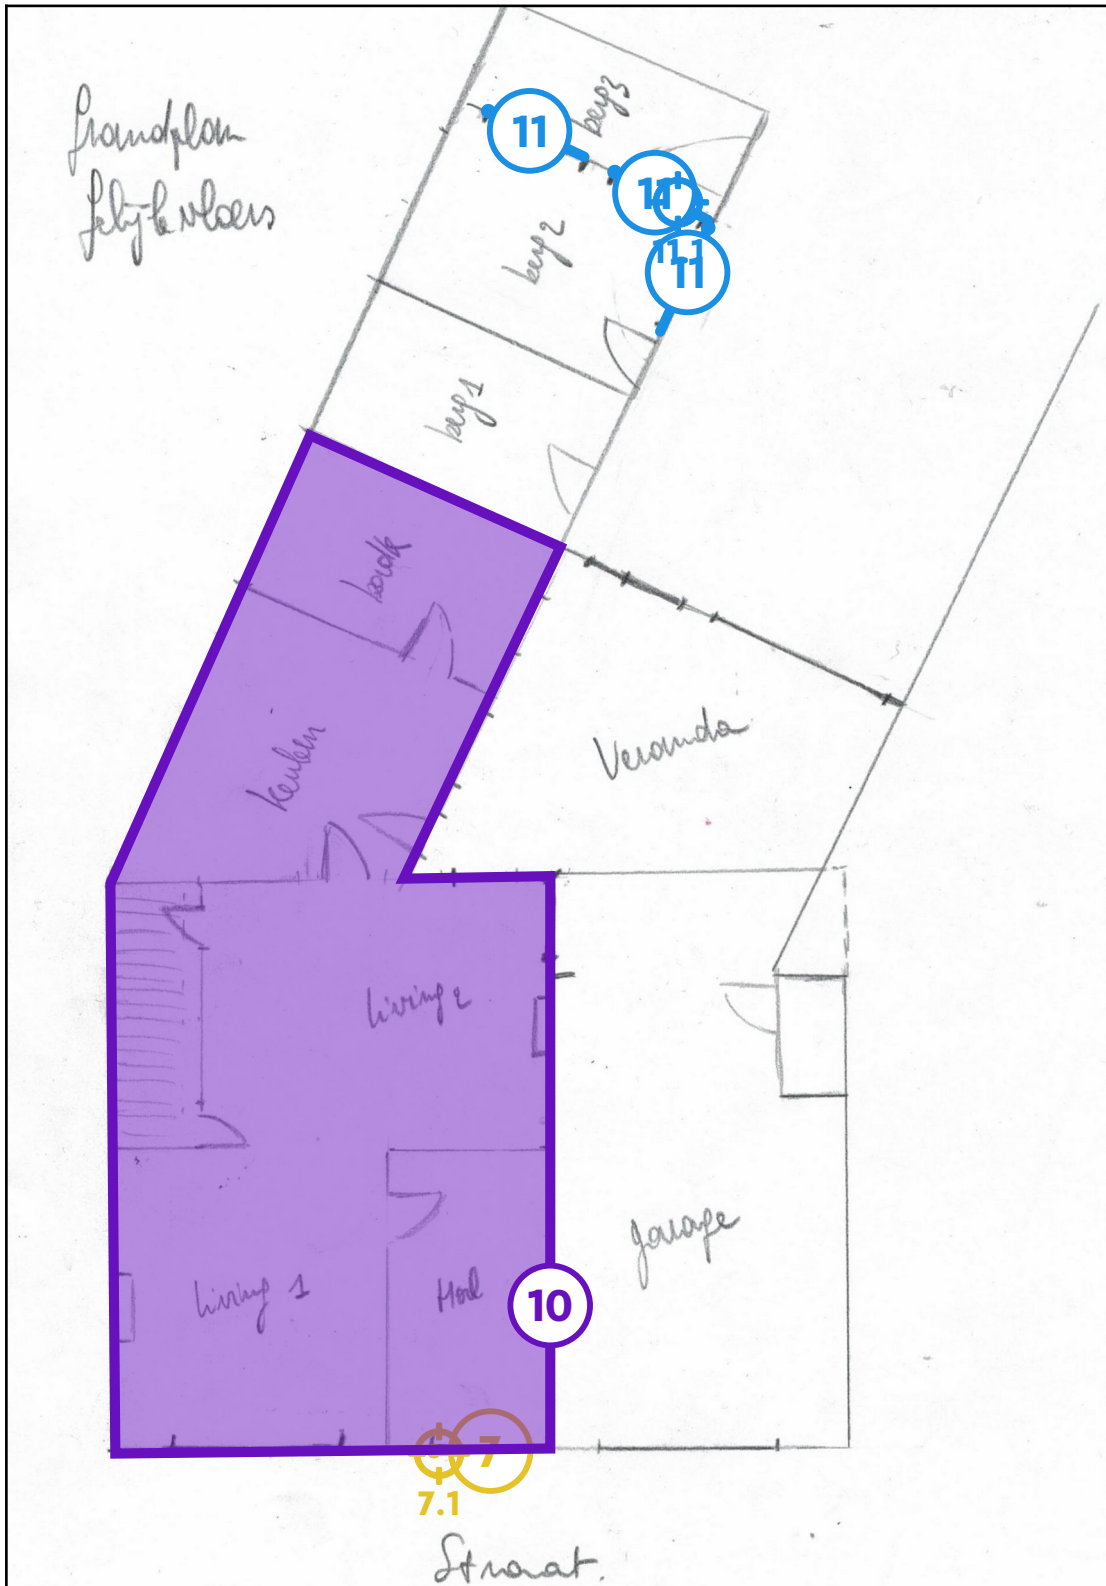
Plan 1.3: Grondplan gelijkvloers 3

7. Mastiek ramen vooraan	Asbestmateriaal	Zorgvuldig beheren
7.1 Code: Mastiek ramen vooraan	Puntmonster	-
10. Houten plafonds	Advies	-
11. Mastiek ramen berging/stal/tuinhuis	Geen asbest	-
11.1 Code: Mastiek ramen berging/stal/tuinhuis	Puntmonster	-

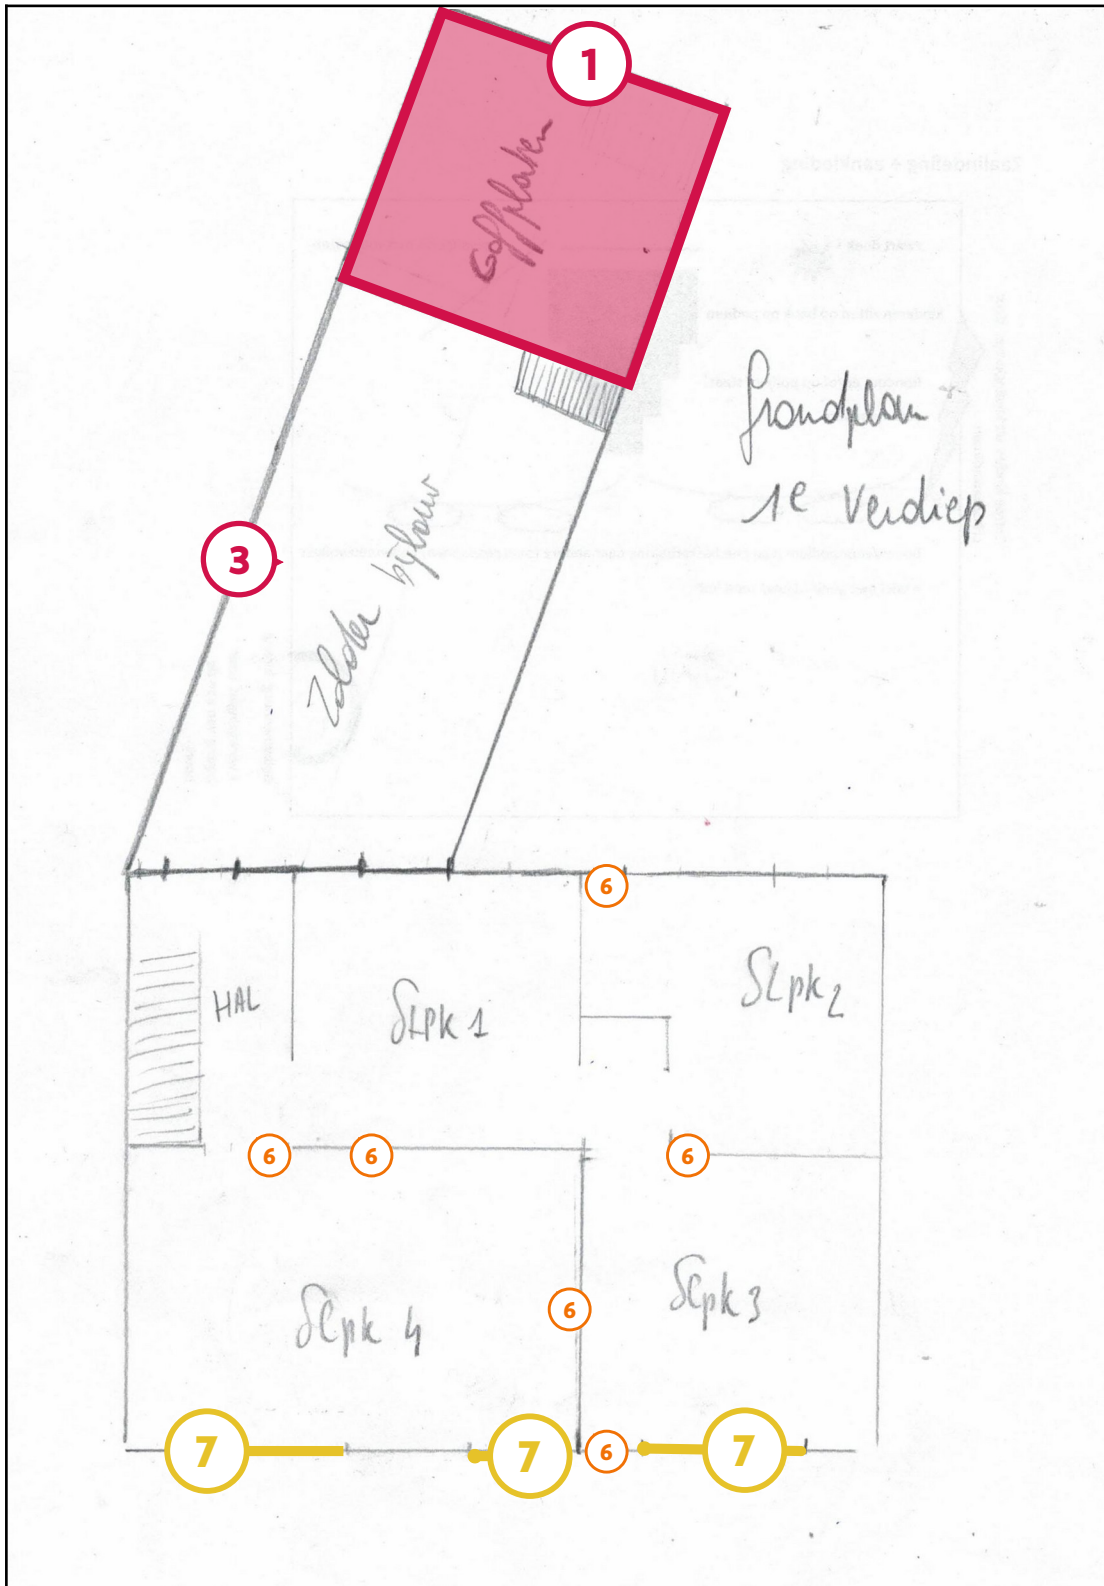
Plan 1.4: Grondplan 1e verdiep

1. Golfplaten dak berging 2 en 3	Asbestmateriaal	Dringend verwijderen
3. Stukken plaat	Asbestmateriaal	Dringend verwijderen
6. Oude schakelaars, stopcontacten en zekeringskasten	Asbestmateriaal	Verwijderen
7. Mastiek ramen vooraan	Asbestmateriaal	Zorgvuldig beheren

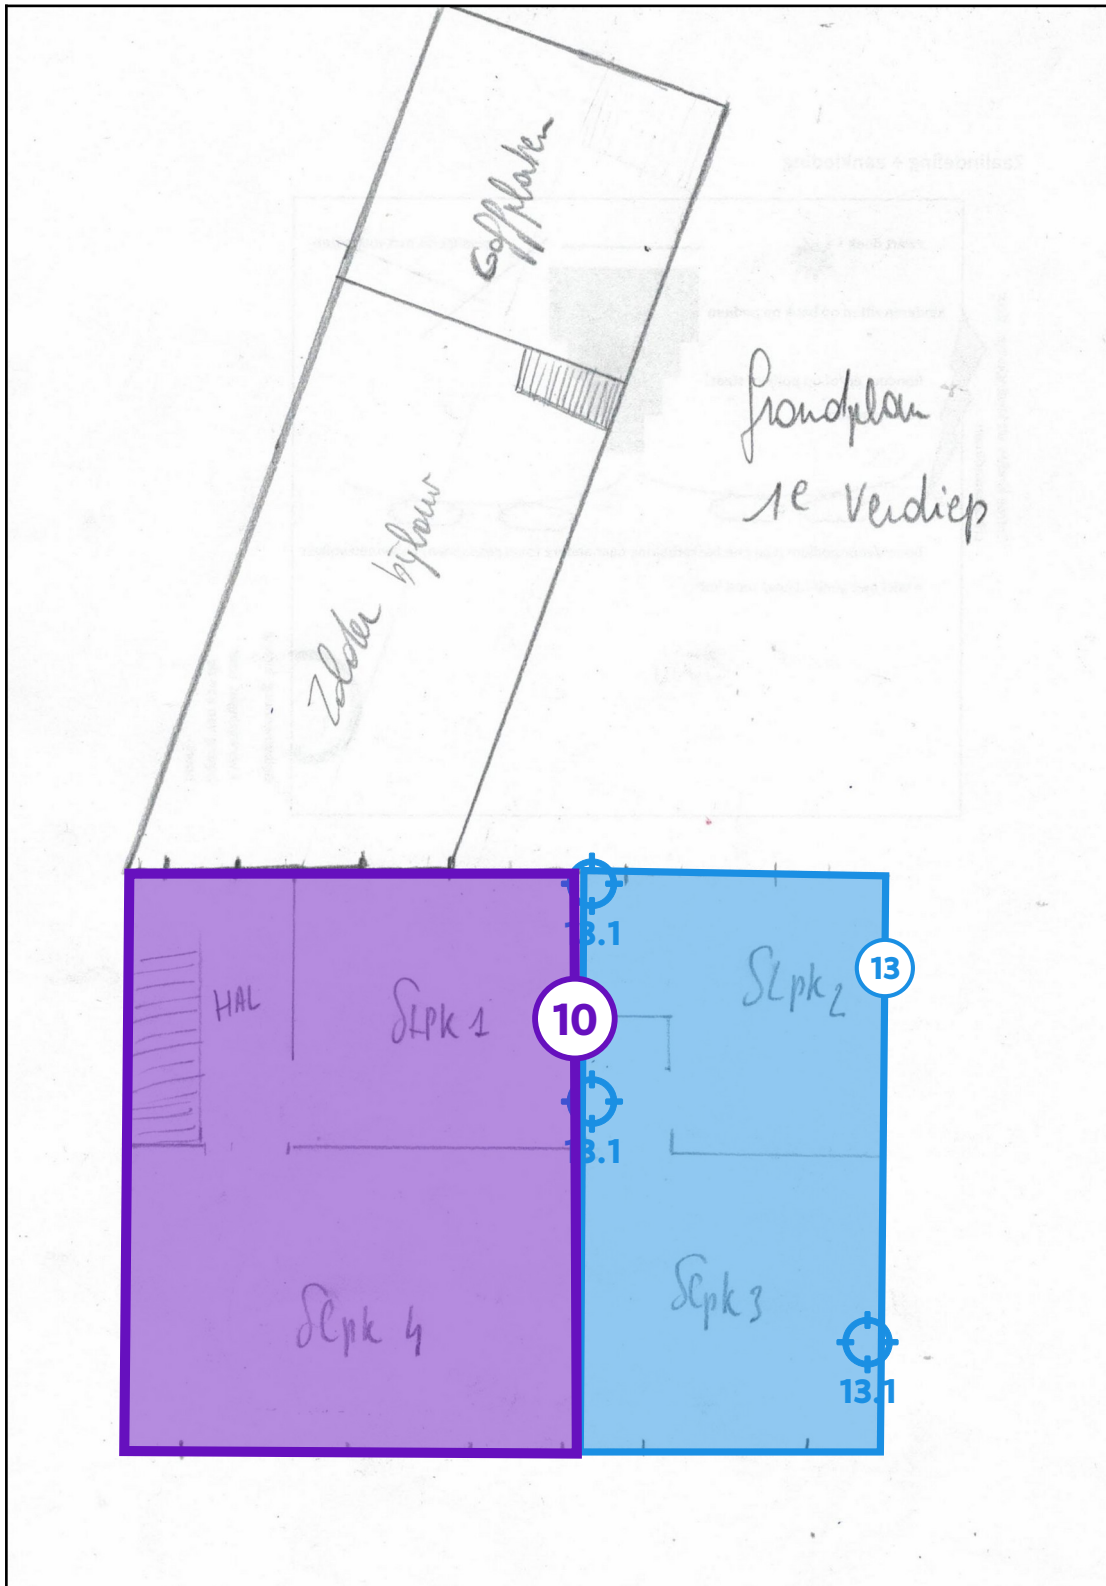
Plan 1.5: Grondplan 1e verdiep 2

10. Houten plafonds	Advies	-
13. Pleisterwerk plafonds	Geen asbest	-
13.1 Code: Pleisterwerk plafonds	Mengmonster	-

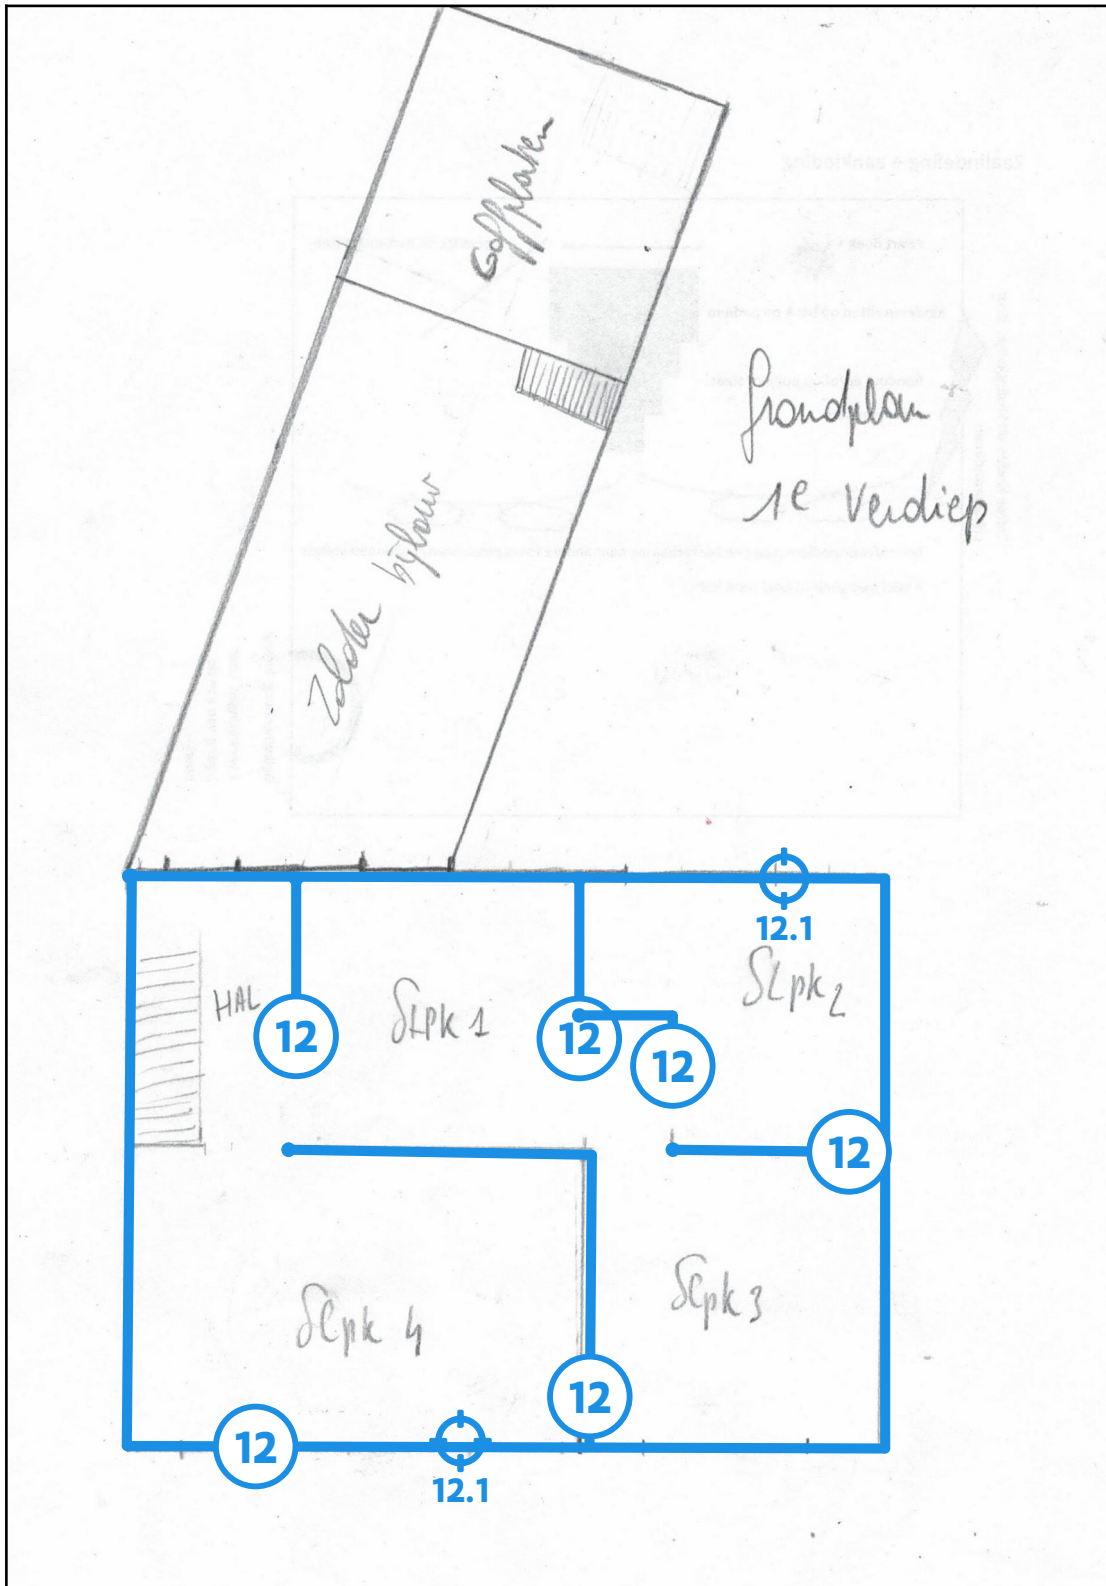
Plan 1.6: Grondplan 1e verdiep 3

12. Pleisterwerk muren	Geen asbest	-
12.1 Code: Pleisterwerk muren	Mengmonster	-
