# Asbestinventarisatetest

Dries 106, 9550 Herzele

Attestnummer : 20260421-000002.000

Uitgegeven op : 21.04.2026

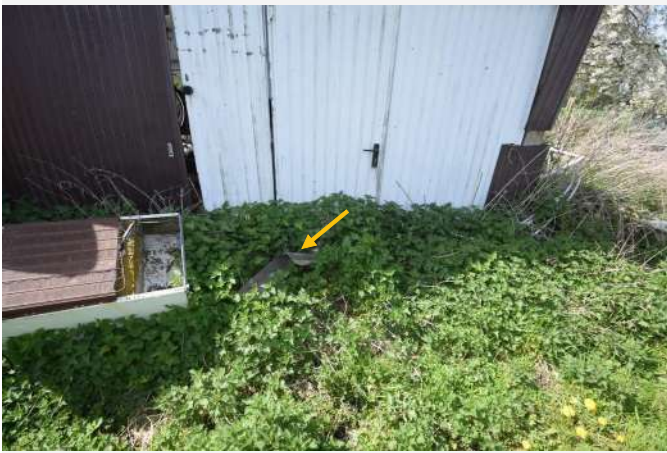
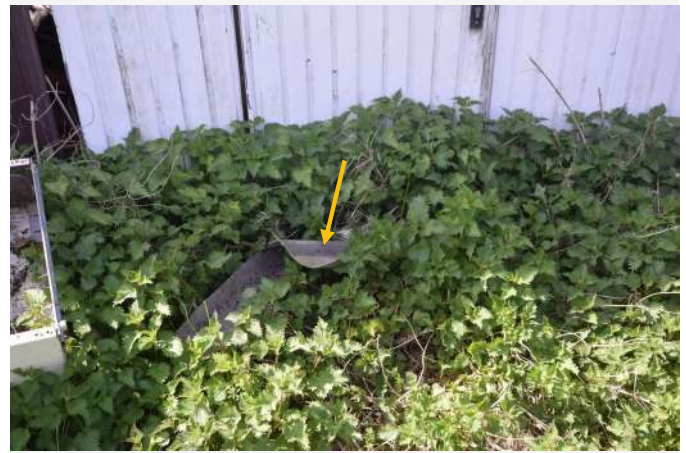
Puin, steenslag, (water)bodem

| Identificatiemethode | <p>De asbestdeskundige beoordeelt het materiaal als asbestverdacht en dus asbesthoudend, en dit zonder monstername.</p> <p>Motivatie: De monstername brengt andere schade aan dan schade die inherent is aan de monstername.</p> |

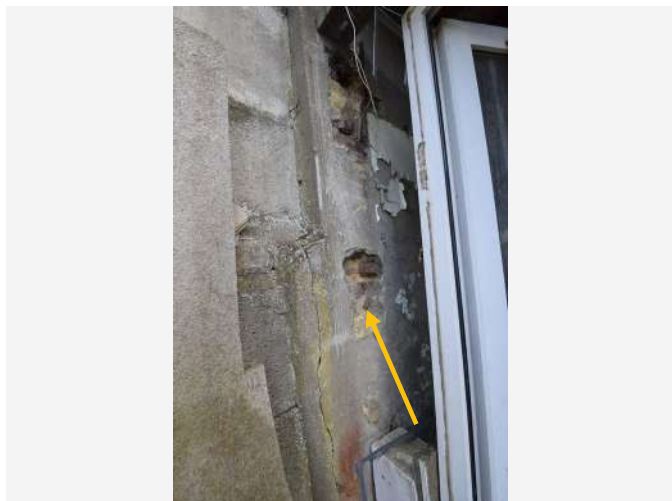
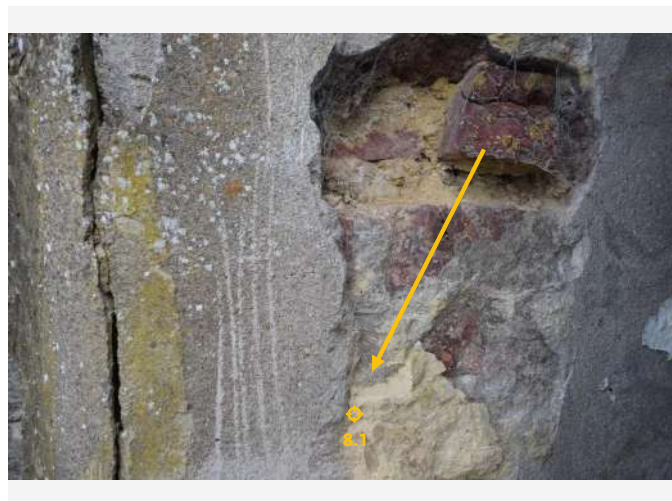
## Fiche 8: Pleisterwerk (cementerig) - Gemeenschappelijk buitengevel rechts

Geen asbest

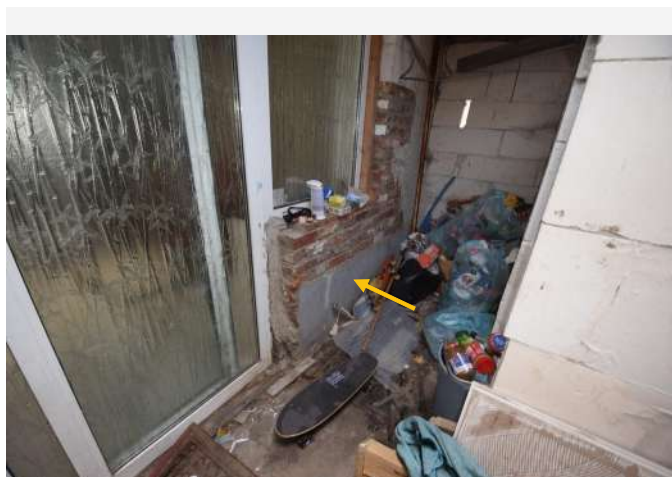
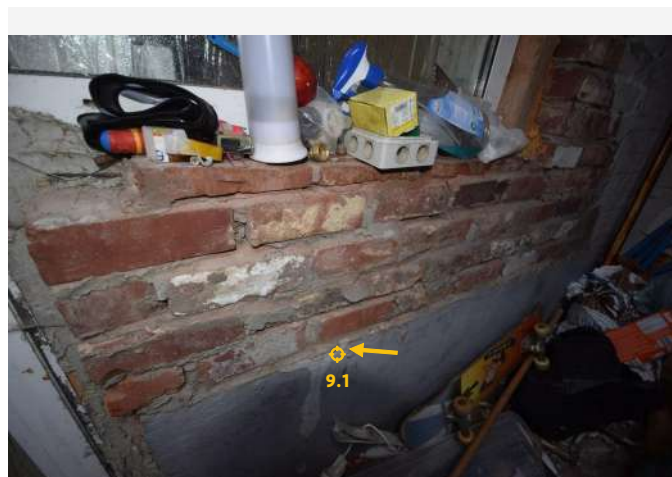
## Fiche 9: Pleisterwerk (cementering) - Achtergevel

Geen asbest

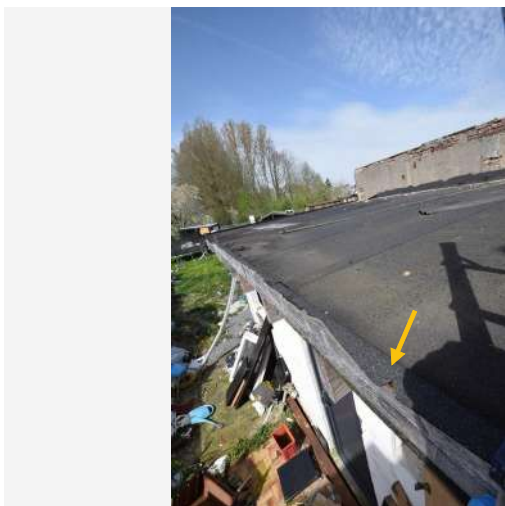
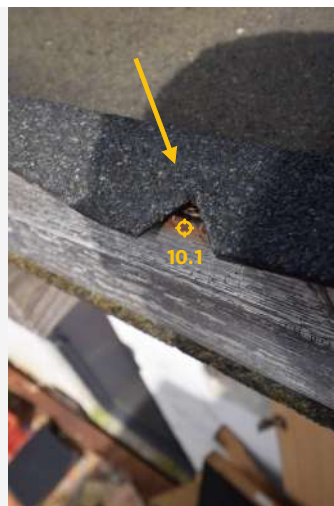
## Fiche 10: Roofing

Geen asbest

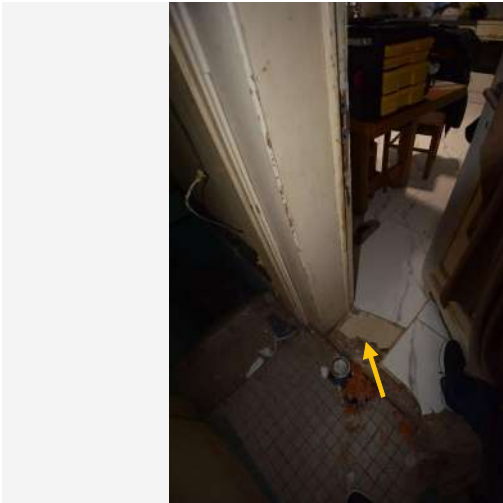
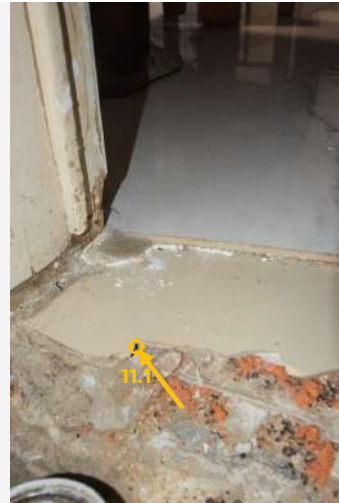
| Opmerking | <p>De vloer bestaat uit ceramische tegels waarop nog een vloer met ceramische tegels werd gelijmd.</p> <p>Alle hoeveelheden, oppervlaktes, afmetingen en gewichten die vermeld worden in de asbestinventaris zijn ramingen en kunnen bijgevolg afwijken van de werkelijkheid. Deze kunnen dus niet gebruikt worden voor andere doeleinden.</p> |

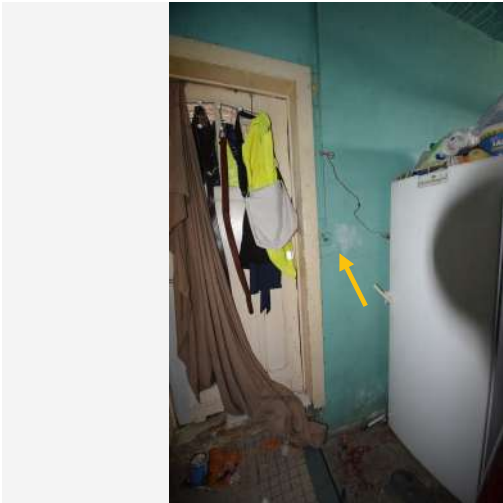
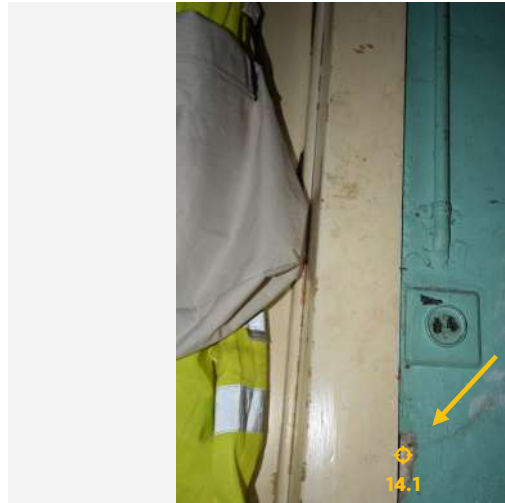
## Fiche 14: Pleisterwerk (cementerij) - Binnen

Geen asbest

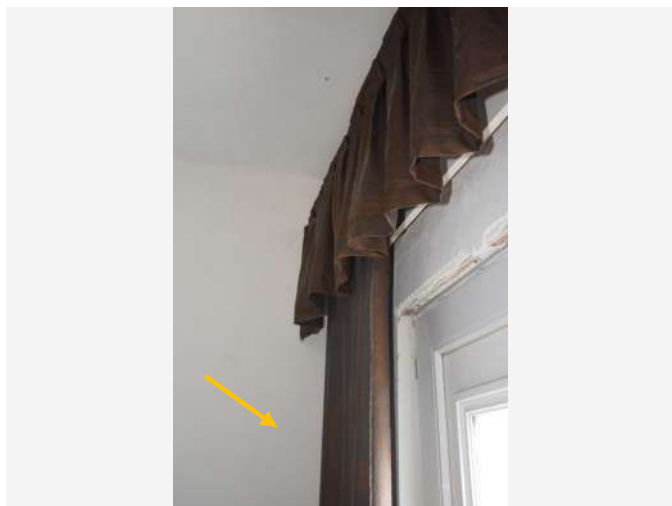
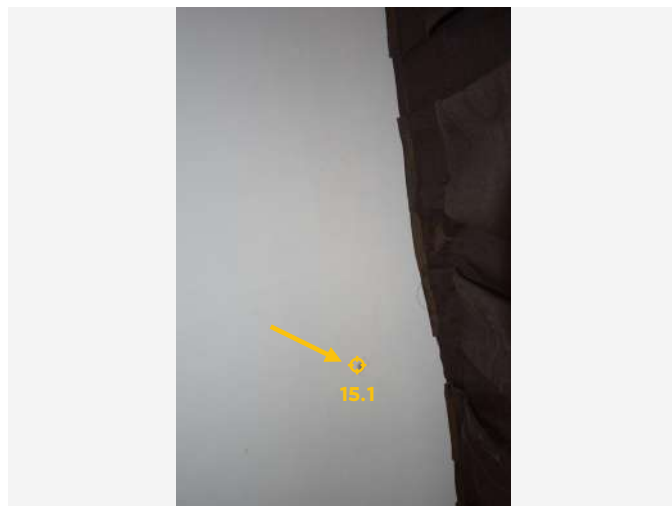
## Fiche 15: Pleisterwerk muren

Geen asbest

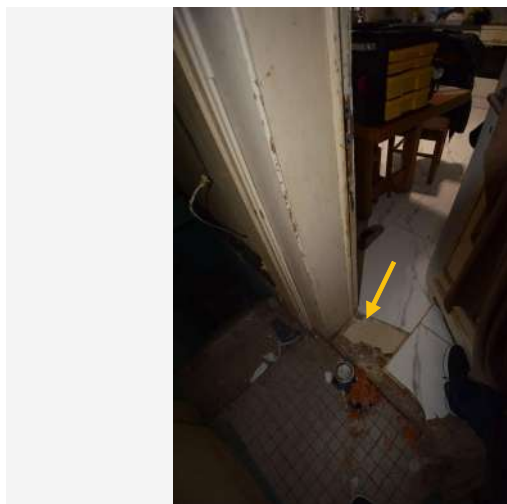
## Fiche 16: Hechtingslaag vloertegels (bovenste tegel)

Geen asbest

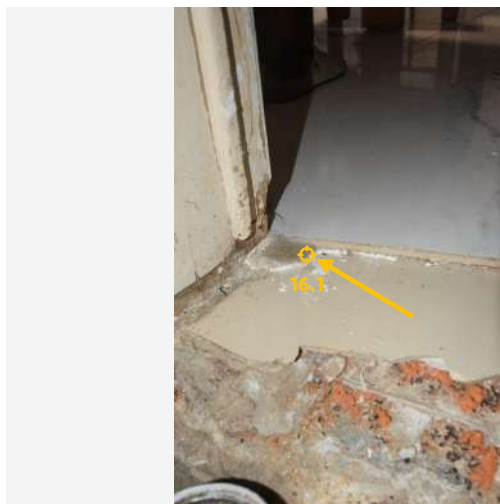
Detailfoto

Geen asbest

| Beschrijving | Hechtingslaag vloertegels (bovenste tegel) |
| Opmerking | <p>De vloer bestaat uit ceramische tegels waarop nog een vloer met ceramische tegels werd gelijmd.</p> <p>Alle hoeveelheden, oppervlaktes, afmetingen en gewichten die vermeld worden in de asbestinventaris zijn ramingen en kunnen bijgevolg afwijken van de werkelijkheid. Deze kunnen dus niet gebruikt worden voor andere doeleinden.</p> |

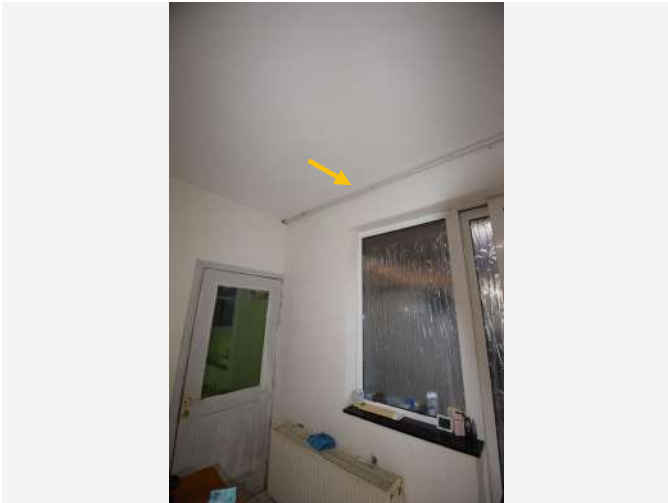
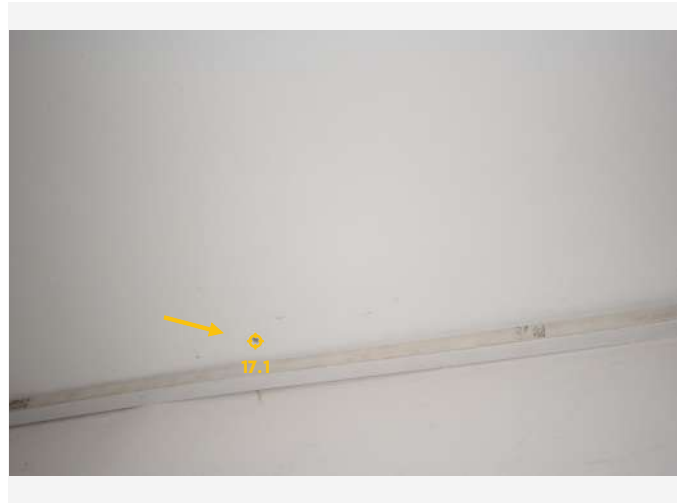
## Fiche 17: Pleisterwerk plafond

Geen asbest

| Beschrijving | Pleisterwerk plafond |
| Gebondenheid op basis van bindmiddel | Niet-hechtgebonden |

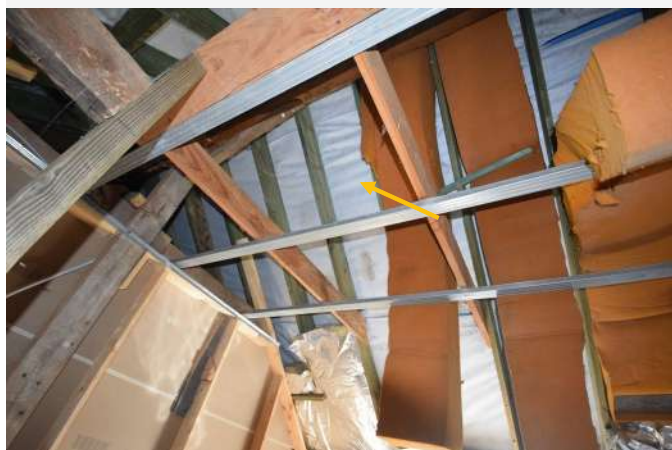
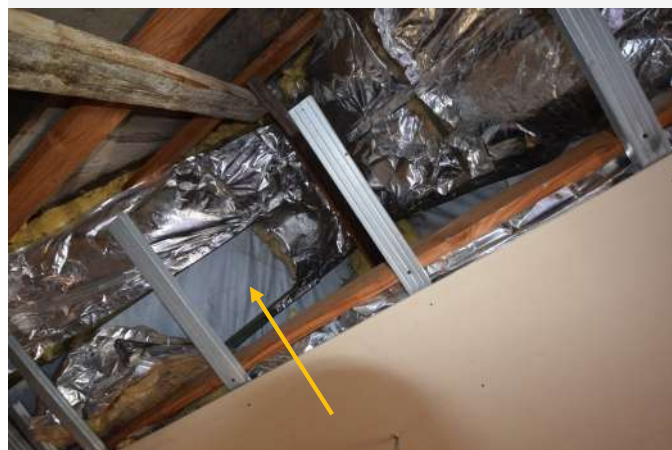
### Fiche 18: Materialen onder de dakbedekking

| Beschrijving | Notitie | Terug te vinden op plannen |
|---|---|---|
| Fiche 18: Materialen onder de dakbedekking | Het onderdak bestaat uit een versterkte pvc-folie. | Plan 1.11: Dries 106 - Zolder |

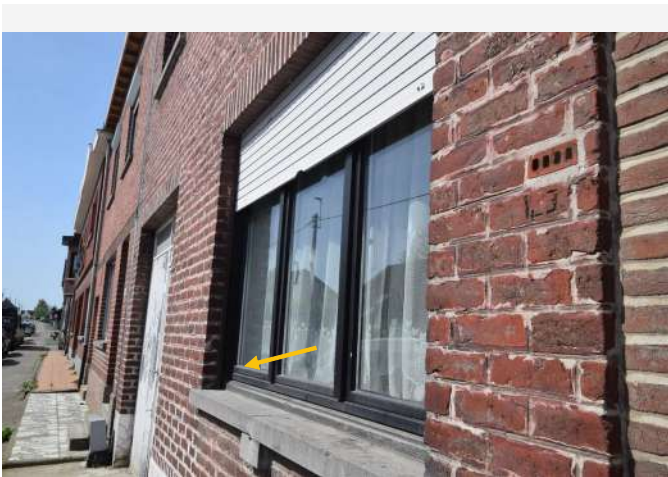
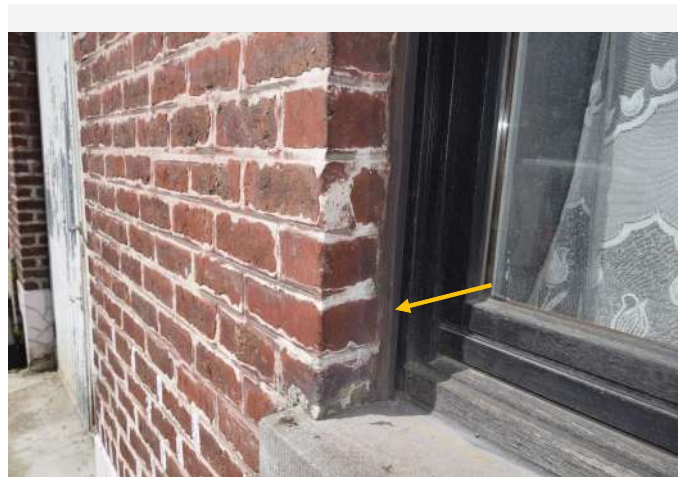
## Fiche 20: Afdichtingsmateriaal (mastiek, kit,)

| Beschrijving | Notitie | Terug te vinden op plannen |
|---|---|---|
| Fiche 20: Afdichtingsmateriaal (mastiek, kit,) | Niet verdacht waarneembaar afdichtingsmateriaal aanwezig aan alle ramen en buitendeuren | - |

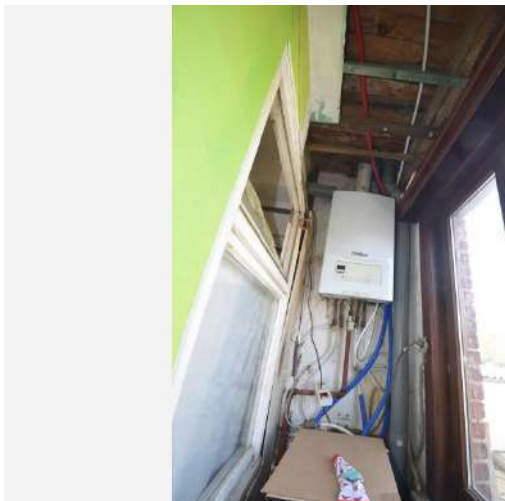
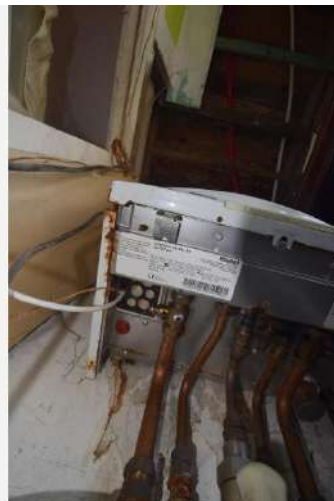
## Fiche 22: Materialen aan de stookketel

| Beschrijving | Notitie | Terug te vinden op plannen |
|---|---|---|
| Fiche 22: Materialen aan de stookketel | De stookinstalattie is niet van een risicobouwjaar. | Plan 1.9: Dries 106 - 1e VERDIEP |
