Asbestinventarisatetest

Ringlaan 18/2, 3530 Houthalen-Helchteren

Attestnummer : 20240201-000325.000

Uitgegeven op : 01.02.2024

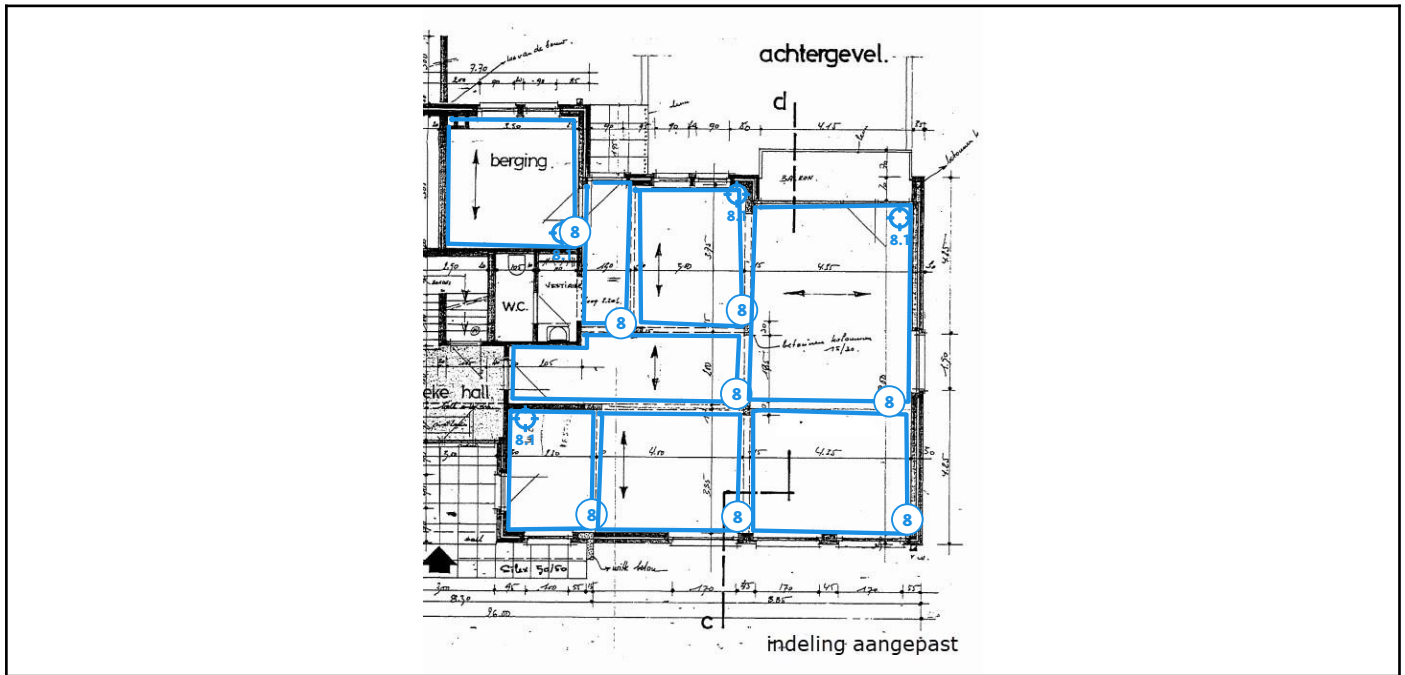
Plan 1.1: GLV APP 2 GLV Rechts MUUR

Beschrijving	Type	Actie
8. MUURpleister	Geen asbest	-
8.1 Code: MNR01	Mengmonster	-

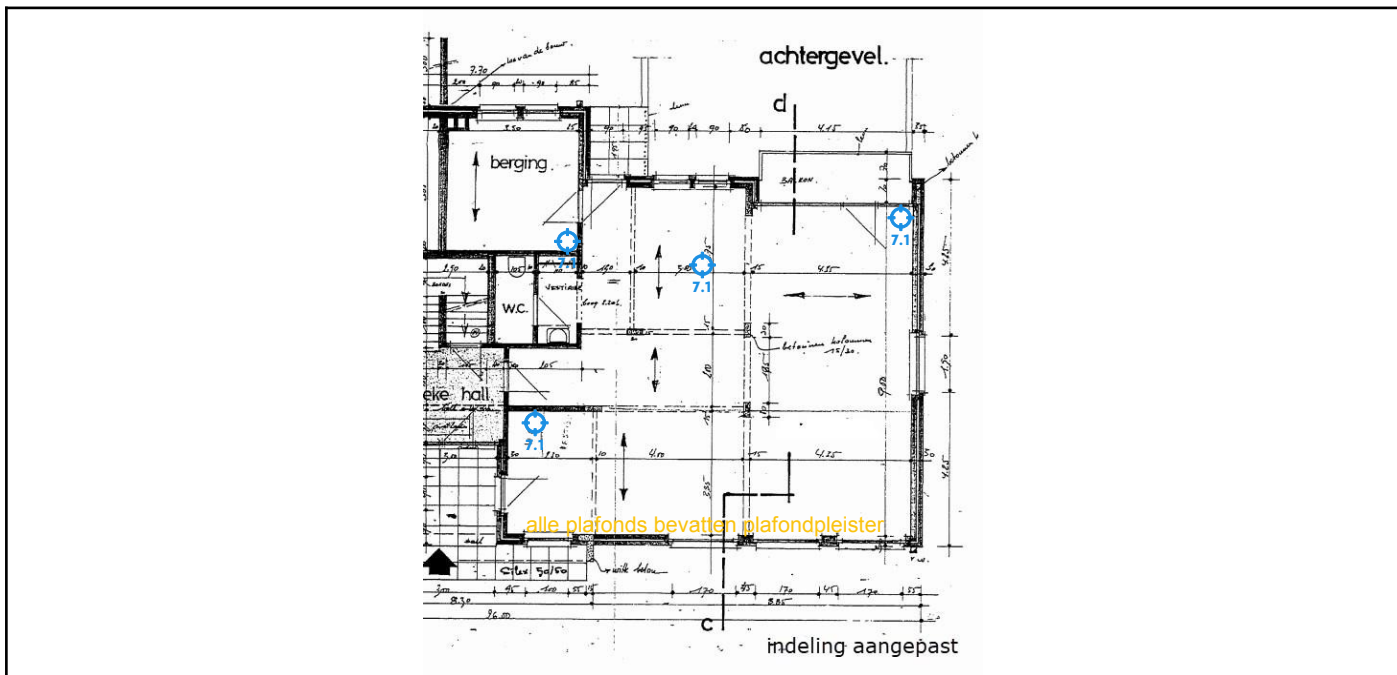
Plan 1.2: GLV APP 2 GLV Rechts PLAFONDS

Beschrijving	Type	Actie
7. PLAFONDpleister	Geen asbest	-
7.1 Code: MNR02	Mengmonster	-

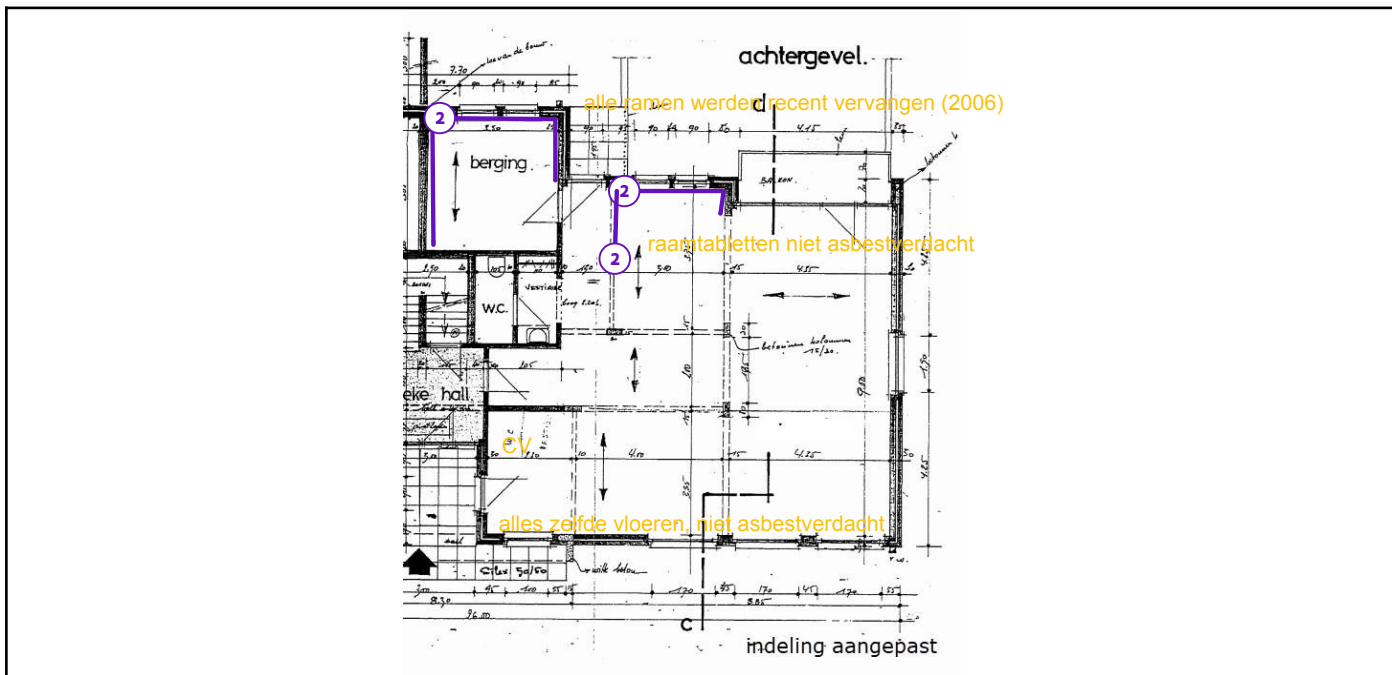
Plan 1.3: GLV APP 2 GLV Rechts

Beschrijving	Type	Actie
1. Schrijnwerk soepele kit (silicone) en dichtingen	Advies	-
2. TEGELS onderliggende lijm	Advies	-
3. Recente CV-ketel	Advies	-
4. Raamtabletten natuursteen	Advies	-
6. Keramische Vloeren	Advies	-
