Asbestinventarisatetest

Meldertsestraat 28, 3545 Halen

Attestnummer : 20240404-000438.001

Uitgegeven op : 09.04.2024

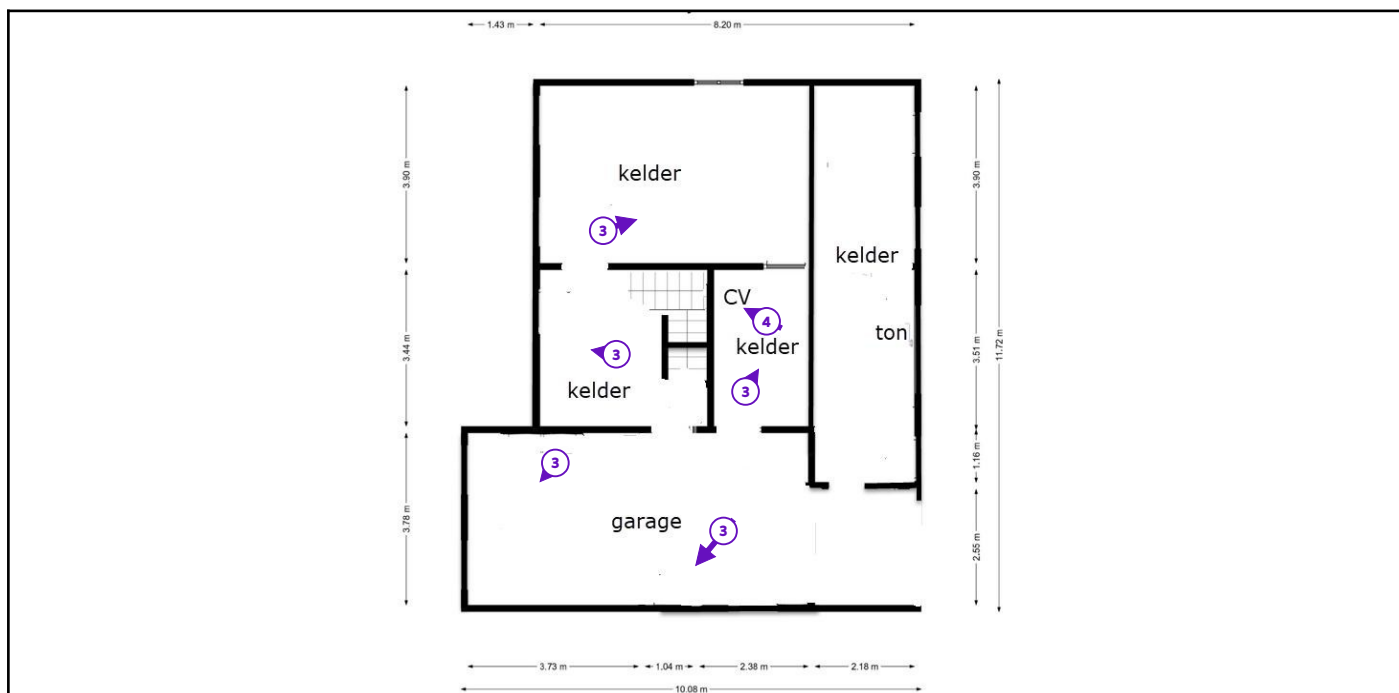
Plan 1.2: Kelder

Beschrijving	Type	Actie
3. Opgestapelde materialen buiten	Beperking	-
4. CV ketel niet inspecteerbaar	Beperking	-

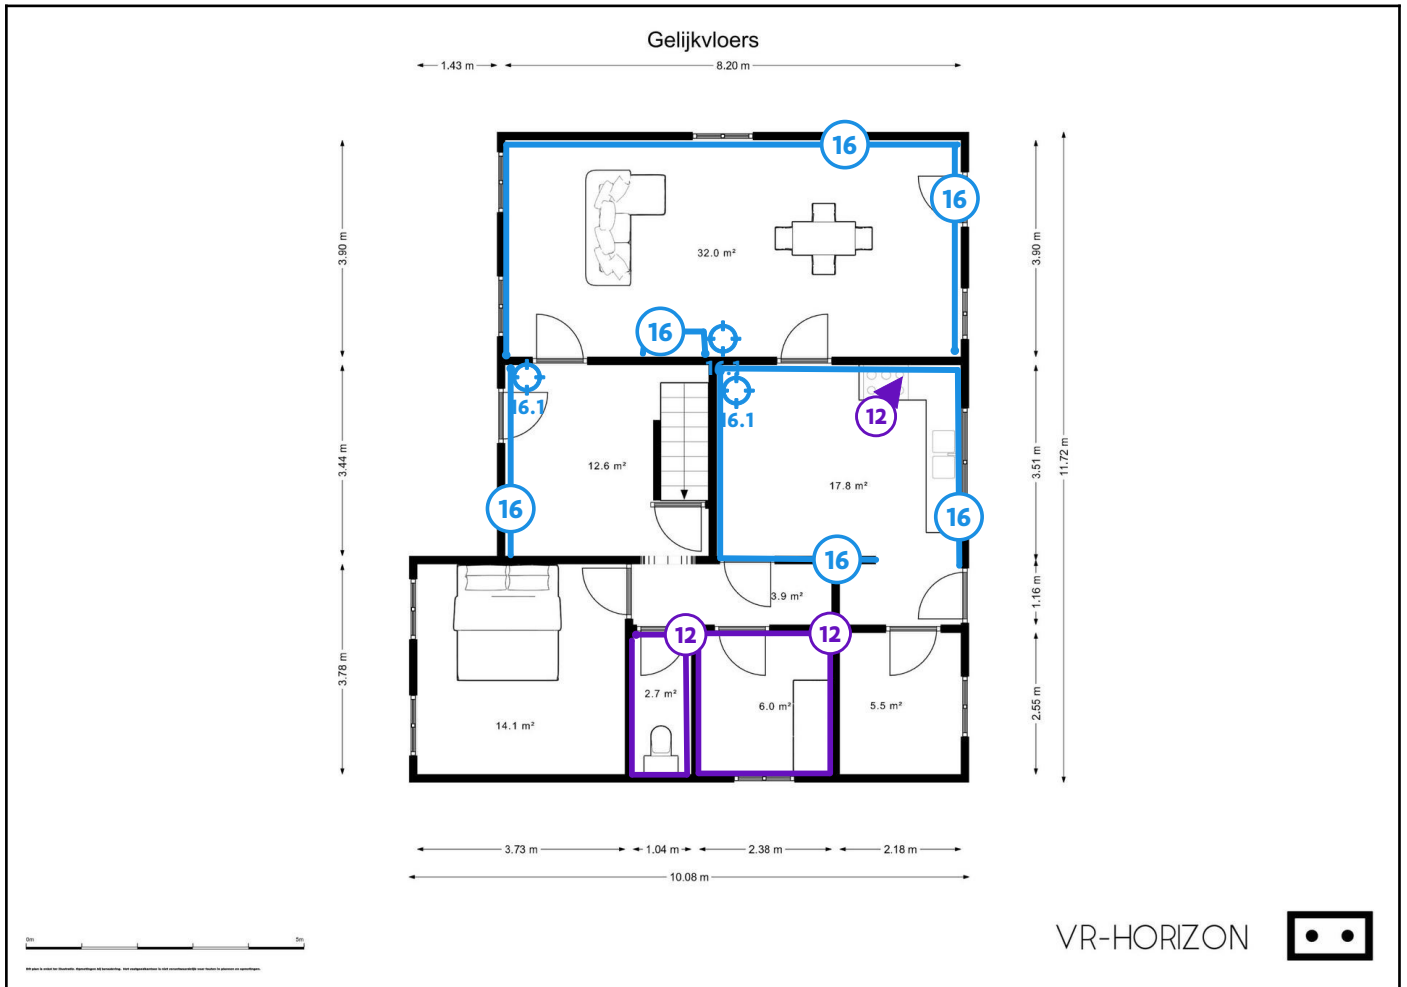
Plan 1.4: GLV Muren

Beschrijving	Type	Actie
12. TEGELS onderliggende lijm.	Advies	-
16. MUURpleister	Geen asbest	-
16.1 Code: MNR01	Mengmonster	-

Zowel de vloer- als wandtegels zijn intact. Bemonsteren is niet mogelijk zonder schade aan tegels aan te brengen. De deskundige kan geen uitspraak doen over de onderliggende lijm of materialen die werden gebruikt.

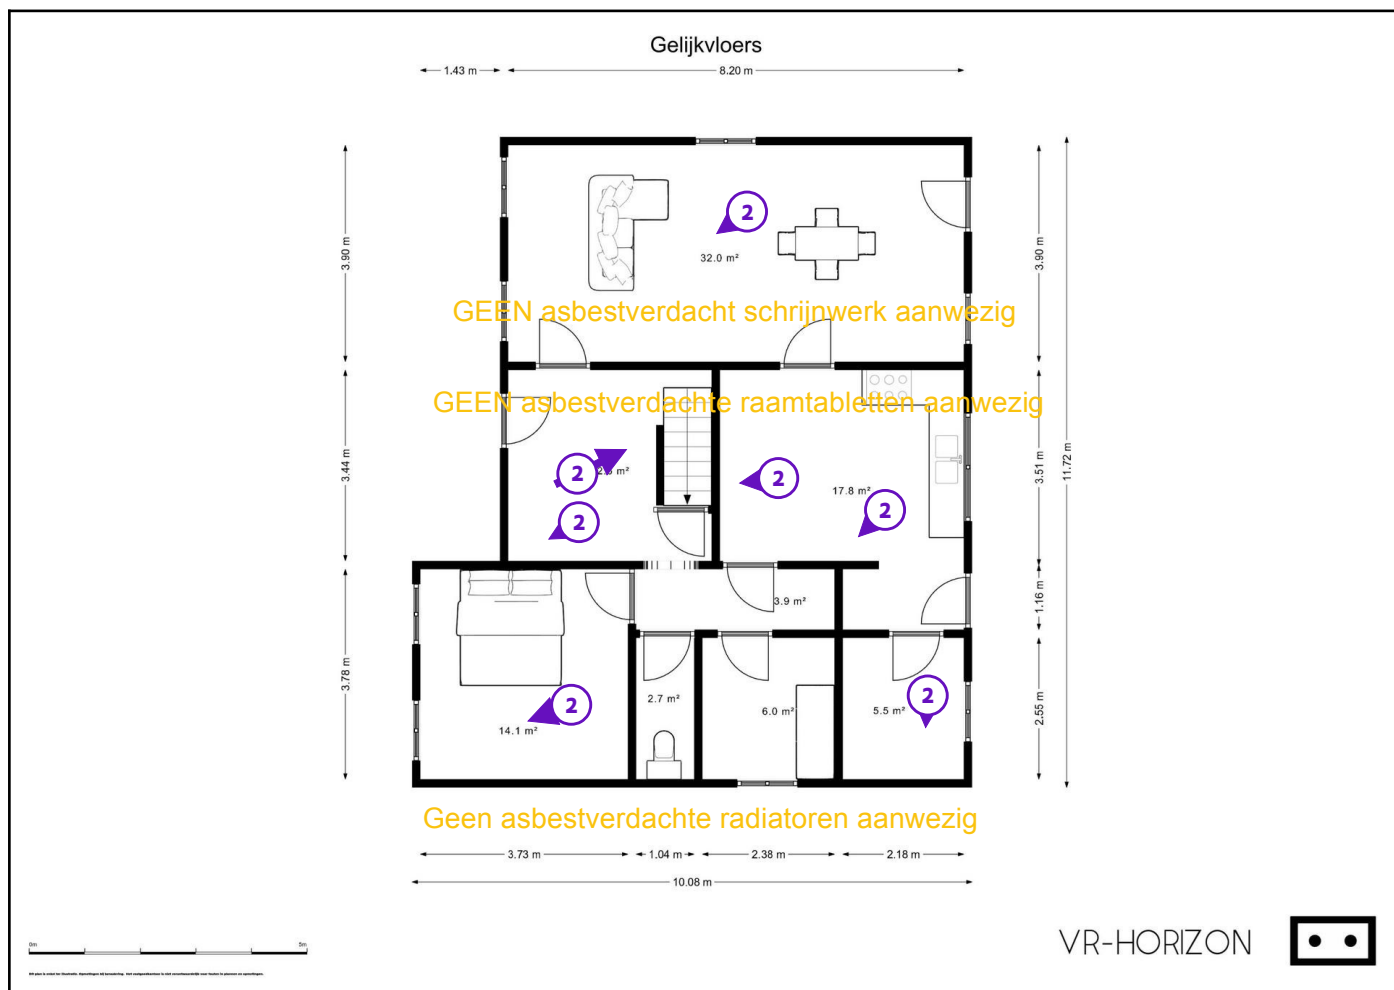
Plan 1.7: GLV

Beschrijving	Type	Actie
2. Beperking door opgestapelde materialen binnen	Beperking	-
6. Raamtabletten natuursteen/gebakken klei	Advies	-
9. ijzeren plaatradiator, gelast	Advies	-
10. Schrijnwerk soepele kit (silicone) en dichtingen	Advies	-

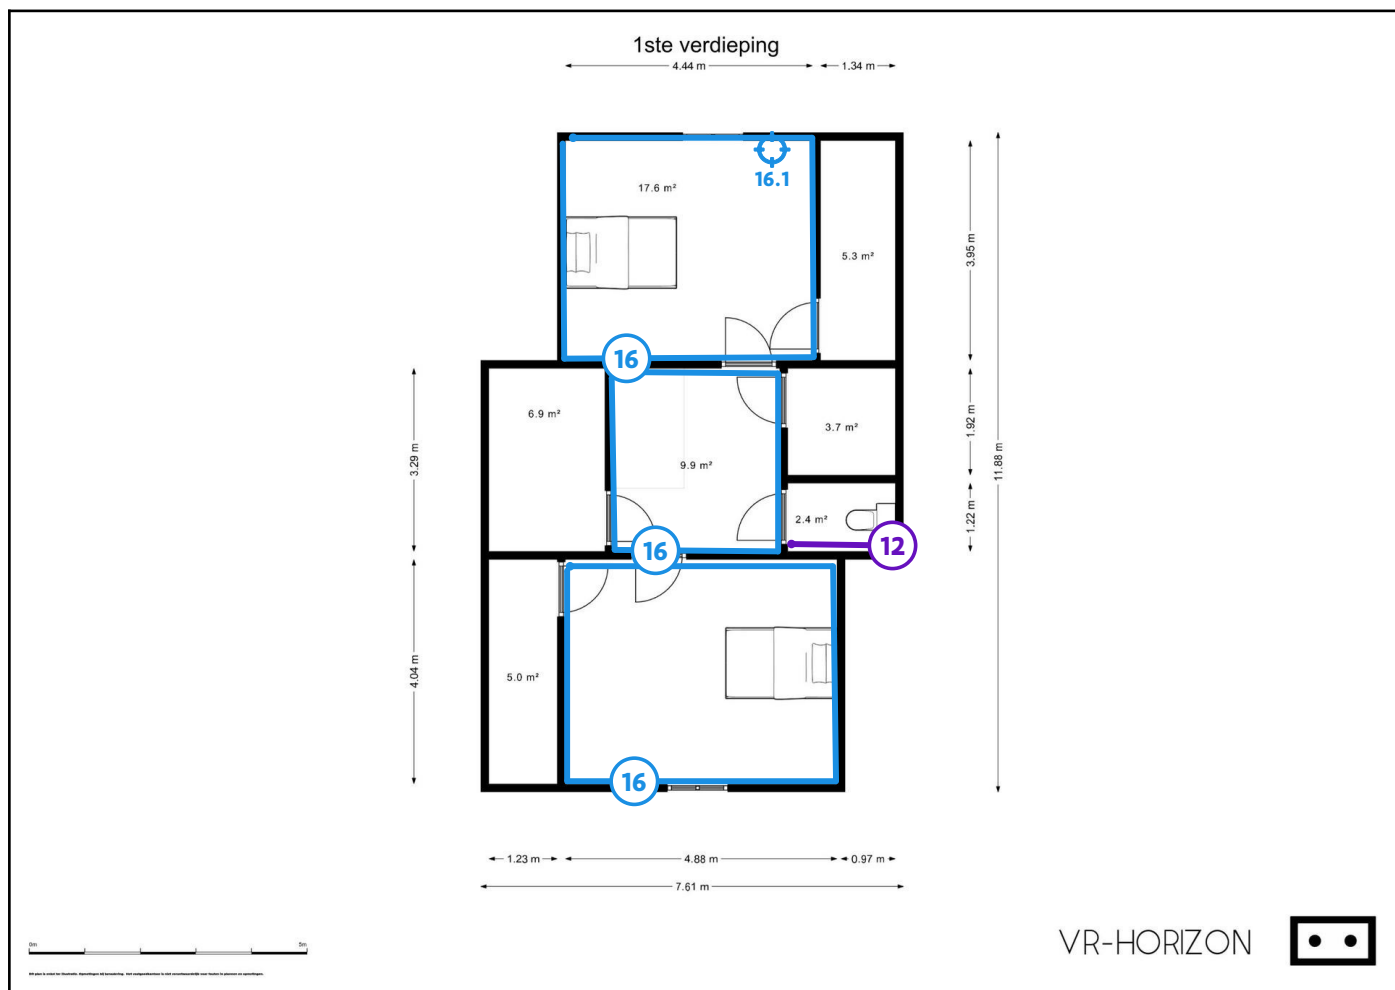
Plan 1.9: V1 Muren

Beschrijving	Type	Actie
12. TEGELS onderliggende lijm.	Advies	-
16. MUURpleister	Geen asbest	-
16.1 Code: MNR01	Mengmonster	-

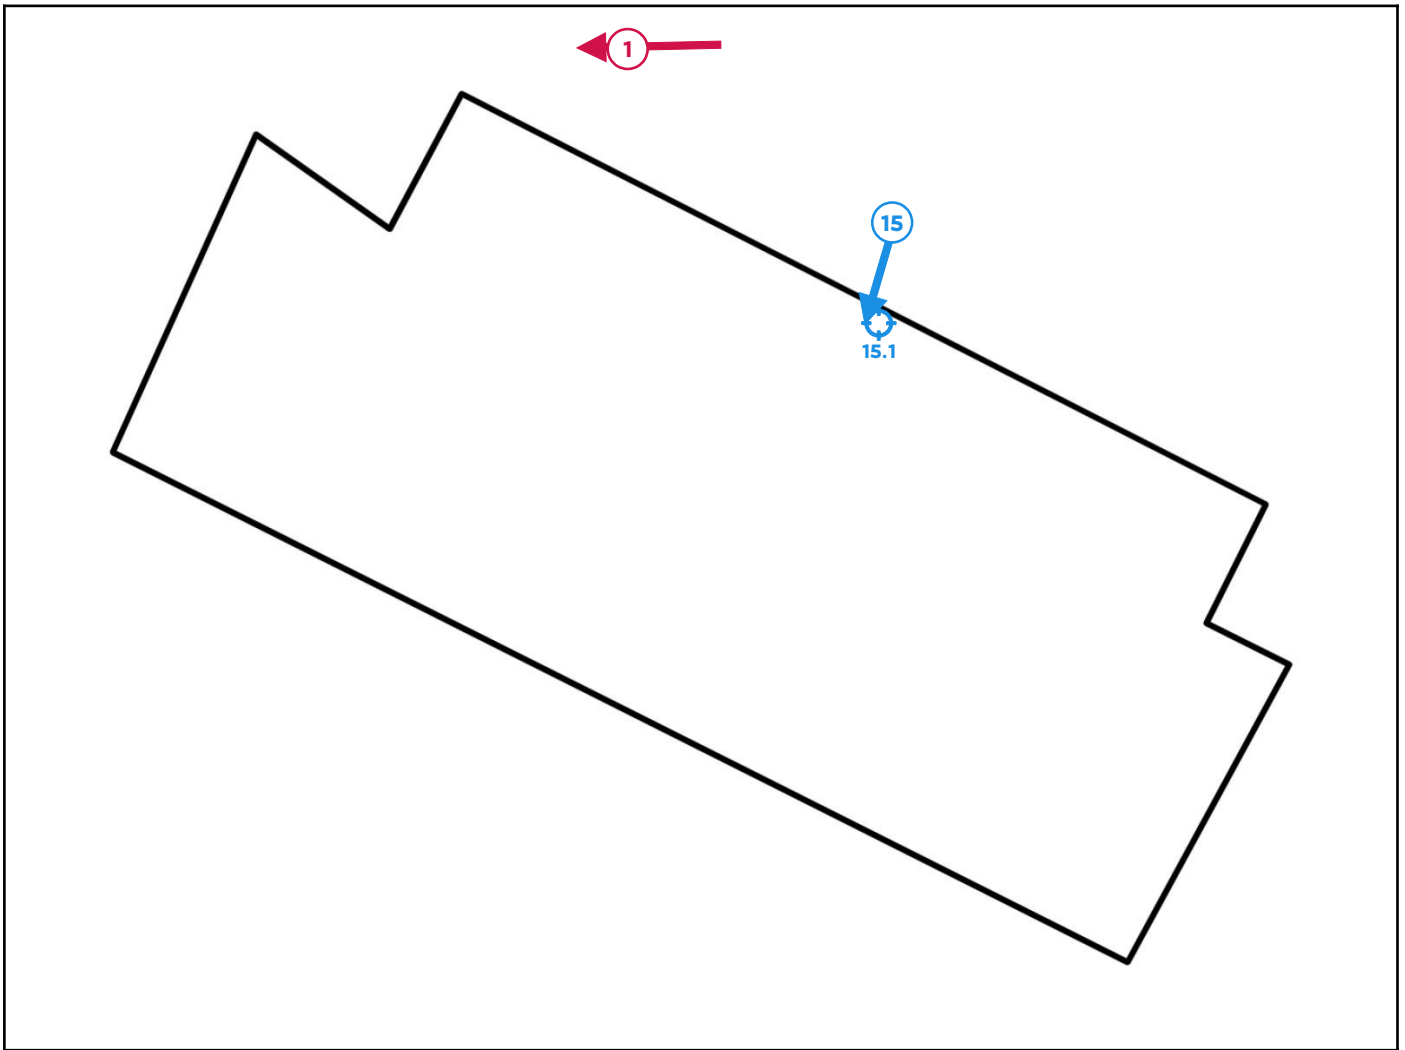
Plan 2.1: Metaaldakplaat afdak

Beschrijving	Type	Actie
1. Roofing bitumen rollen	Asbestmateriaal	Dringend verwijderen
15. Stapel nieuwe cementlei zonder opdruk	Geen asbest	-
15.1 Code: MNR03	Puntmonster	-
