Asbestinventarisatetest

Stadsomvaart 1/14, 3500 Hasselt

Attestnummer : **20240810-000069.000**

Uitgegeven op : **10.08.2024**

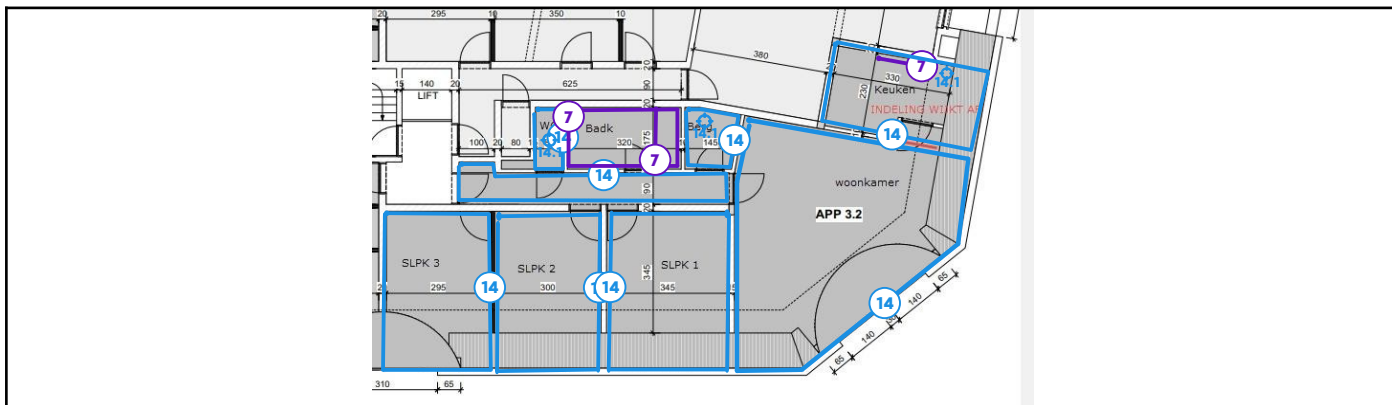
Plan 1.1: APP 14 (B3.2) Muren

Beschrijving	Type	Actie
7. TEGELS onderliggende lijm.	Advies	-
14. MUURpleister	Geen asbest	-
14.1 Code: MNR01	Mengmonster	-

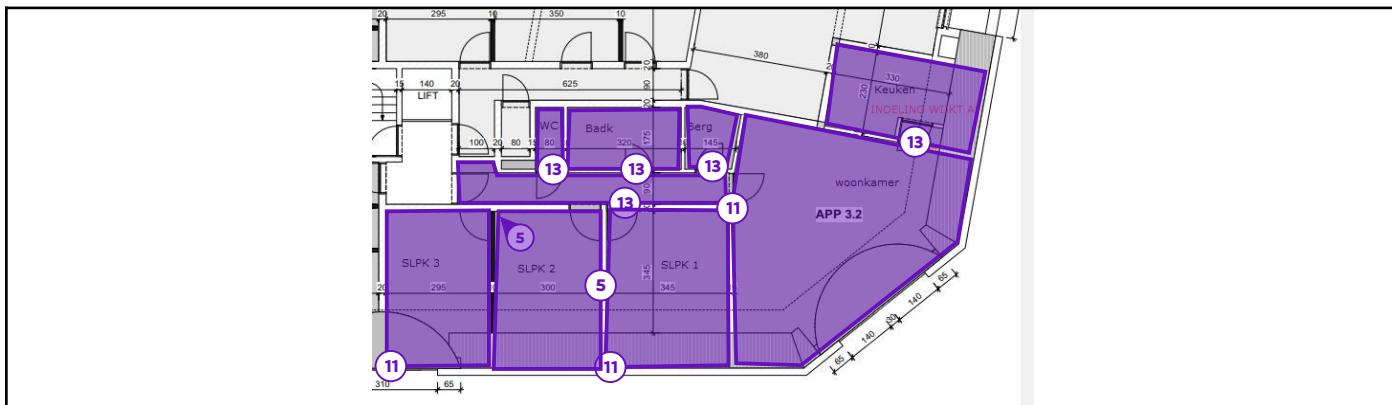
Plan 1.2: APP 14 (B3.2) Vloeren

Beschrijving	Type	Actie
5. Vloer laminaat en ondervloer	Advies	-
11. Vloer laminaat	Advies	-
13. Keramische vloertegels	Advies	-

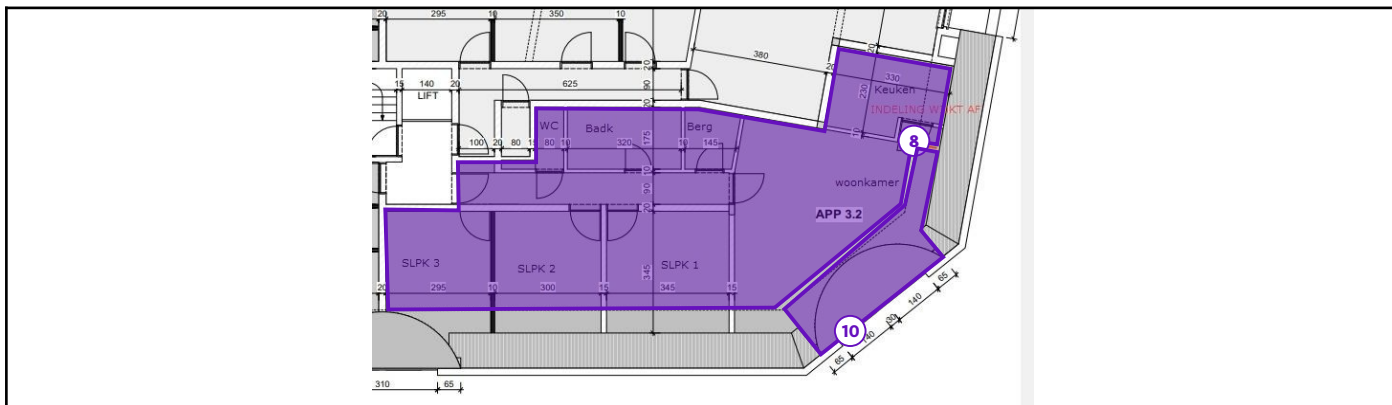
Plan 1.3: APP 14 (B3.2) Plafonds

Beschrijving	Type	Actie
8. Plafonds van betonplaat (wit geschilderd)	Advies	-
10. Gipskartonplaat	Advies	-

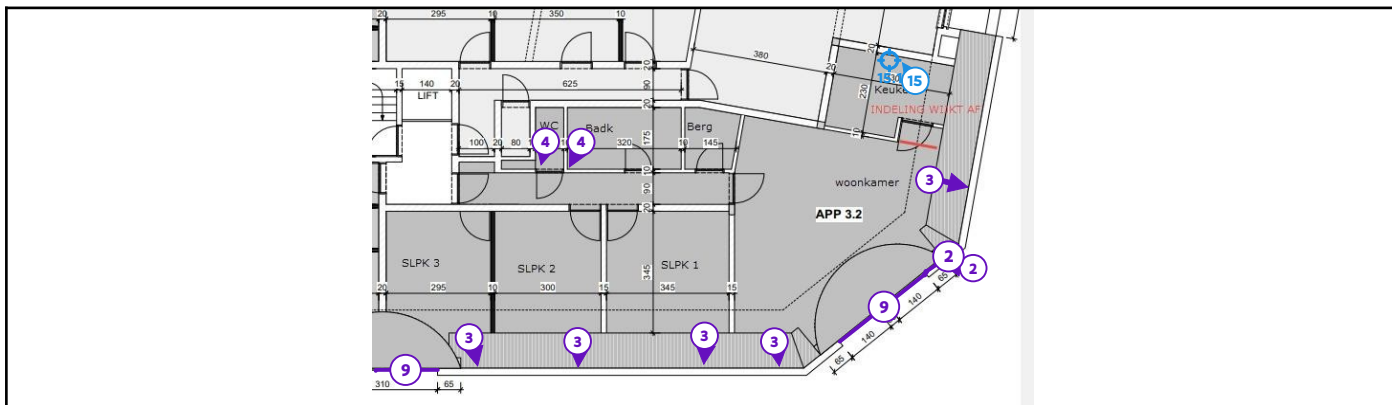
Plan 1.4: APP 14 (B3.2)

Beschrijving	Type	Actie
2. Raamtablet buiten PVC plaat	Advies	-
3. Elektrisch verwarmingstoestel	Advies	-
4. Luchtafvoer	Advies	-
9. Schrijnwerk soepele kit (silicone) en rubber dichtingen	Advies	-
15. Dreunplaat	Geen asbest	-
15.1 Code: MNR02	Puntmonster	-

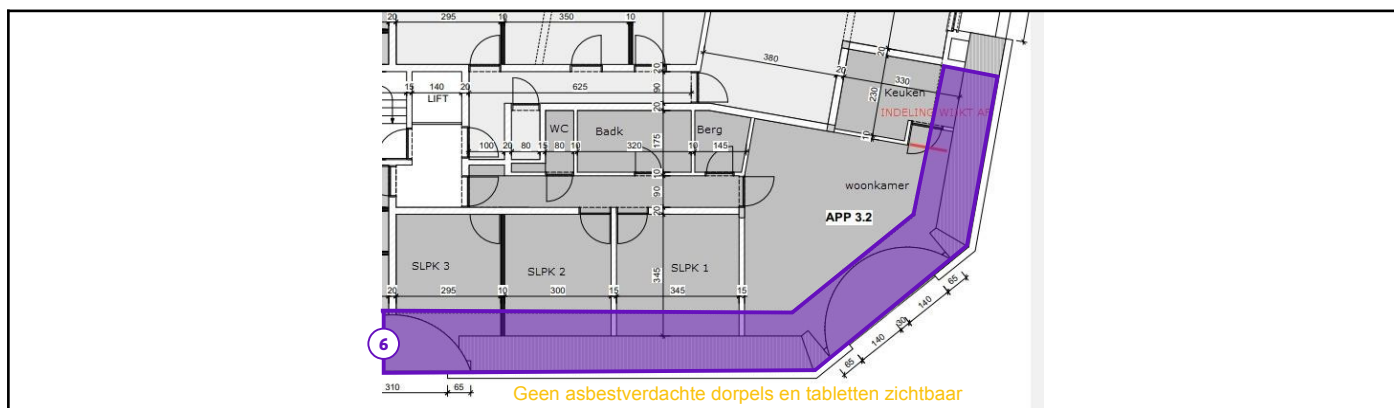
Plan 1.5: APP 14 (B3.2)

Beschrijving	Type	Actie
1. Raamtabletten en dorpels natuursteen	Advies	-
6. Dakpannen en onderdak	Advies	-

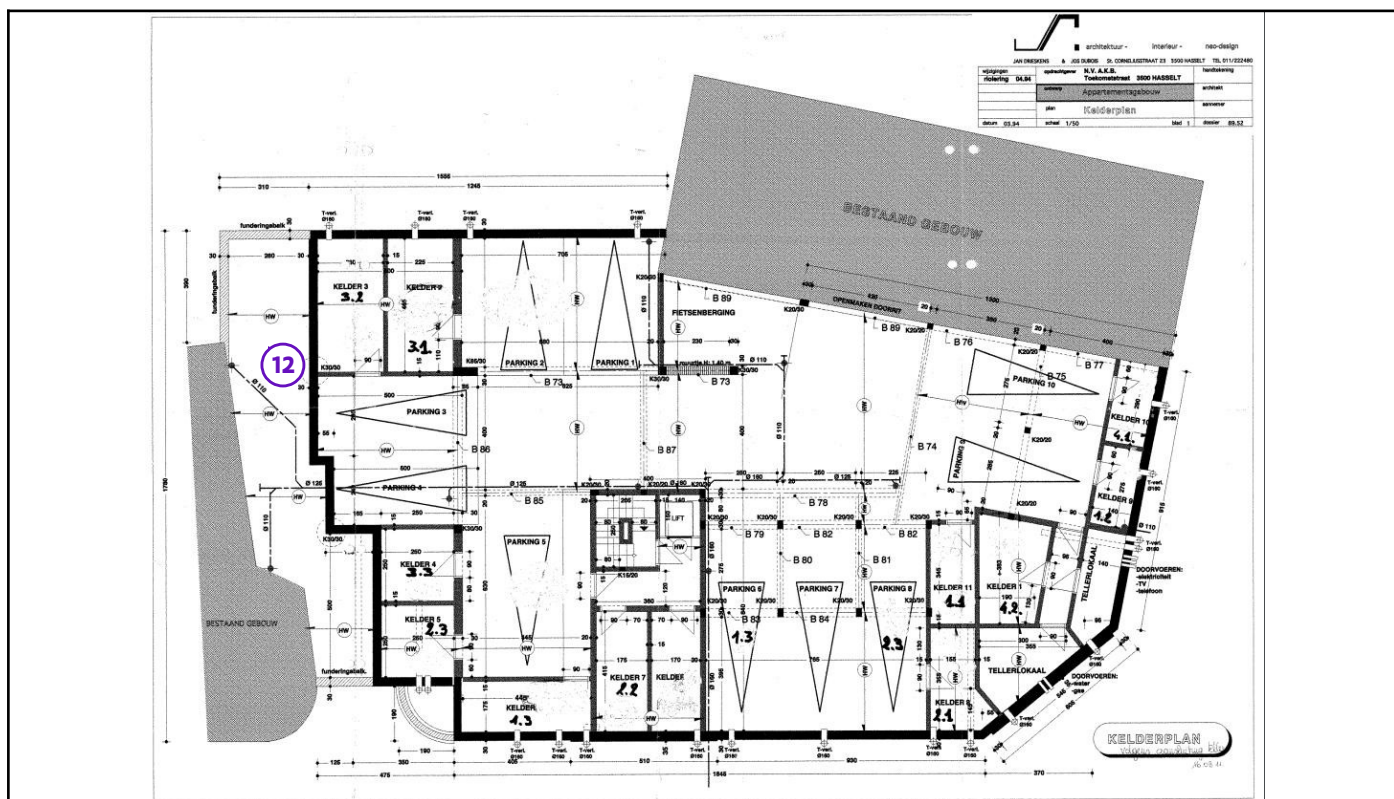
Plan 1.6: FII Kelderplan

Beschrijving	Type	Actie
12. Autostaanplaats S3	Advies	-
