Asbestinventarisatetest

Stadsomvaart 1/17, 3500 Hasselt

Attestnummer : **20240810-000068.000**

Uitgegeven op : **10.08.2024**

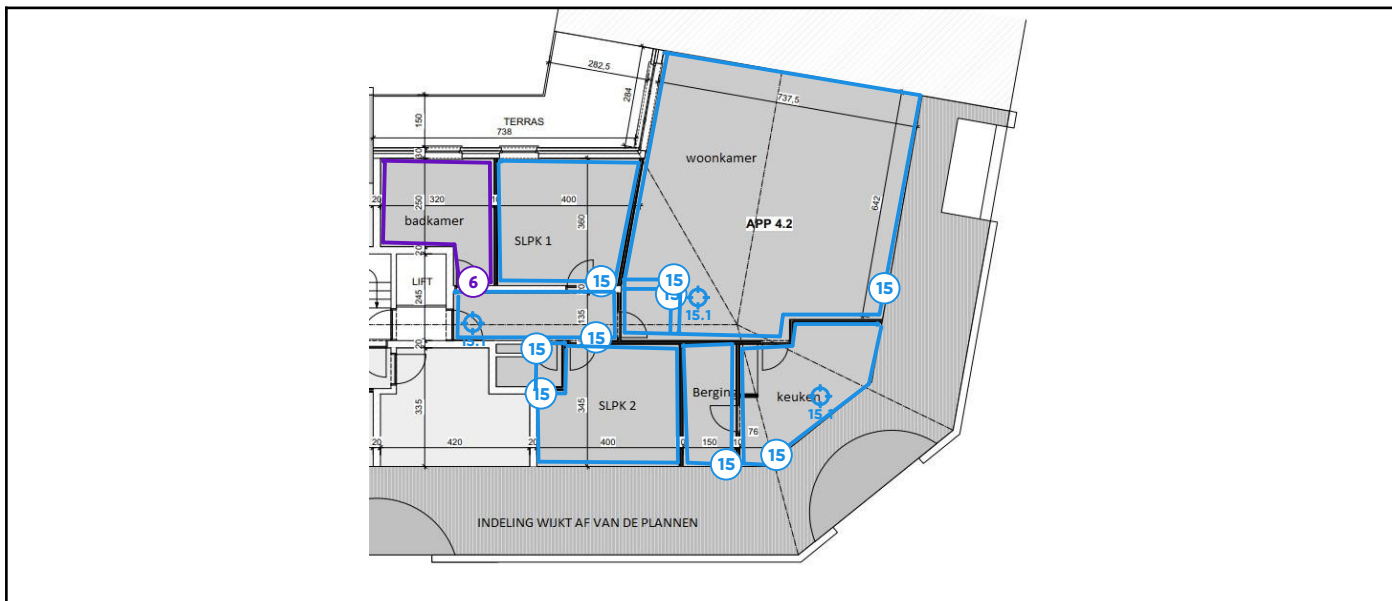
Plan 1.1: APP 17 Muren

Beschrijving	Type	Actie
6. TEGELS onderliggende lijm.	Advies	-
15. MUURpleister	Geen asbest	-
15.1 Code: MNR01	Mengmonster	-

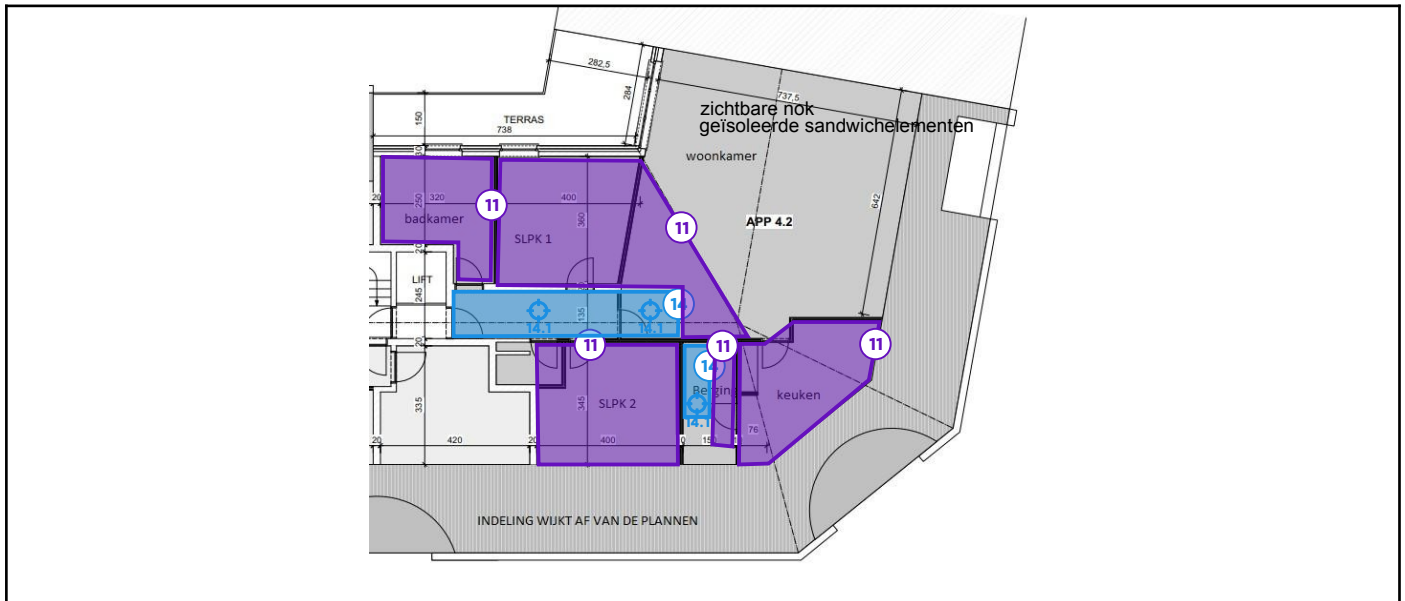
Plan 1.2: APP 17 Plafonds

Beschrijving	Type	Actie
11. Gipskartonplaat	Advies	-
14. PLAFONDpleister	Geen asbest	-
14.1 Code: MNR02	Mengmonster	-

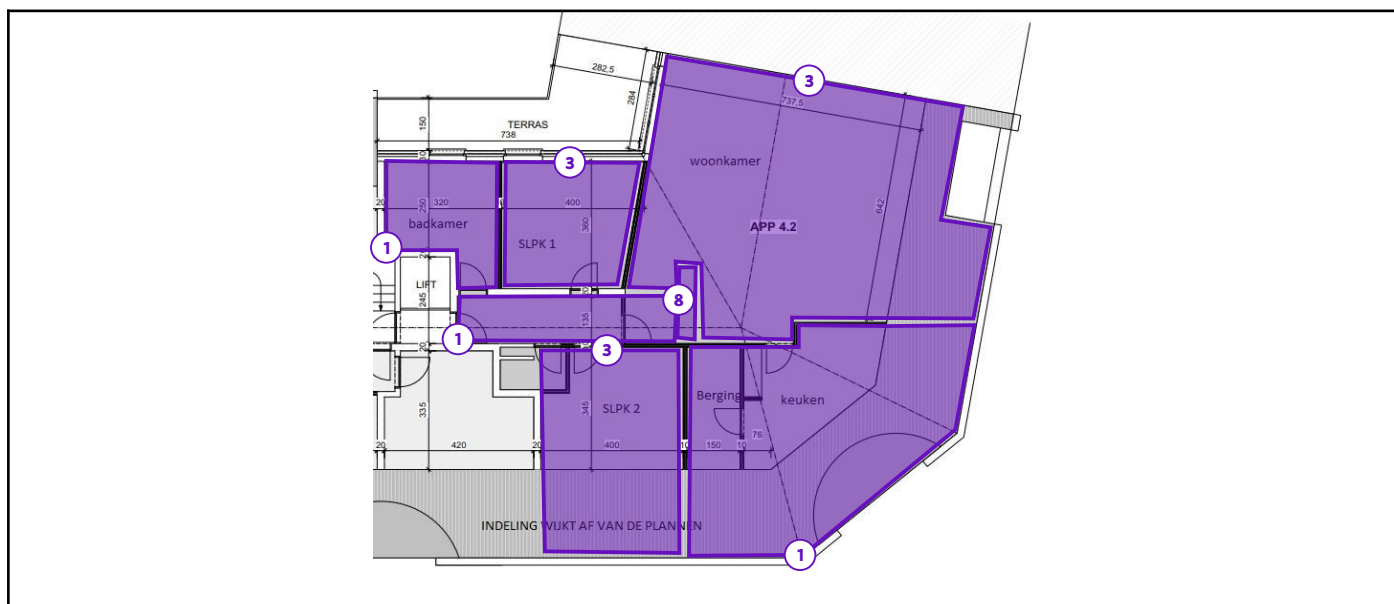
Plan 1.3: APP 17 Vloeren

Beschrijving	Type	Actie
1. Keramische vloertegels	Advies	-
3. Vloer laminaat	Advies	-
8. Tapijt	Advies	-

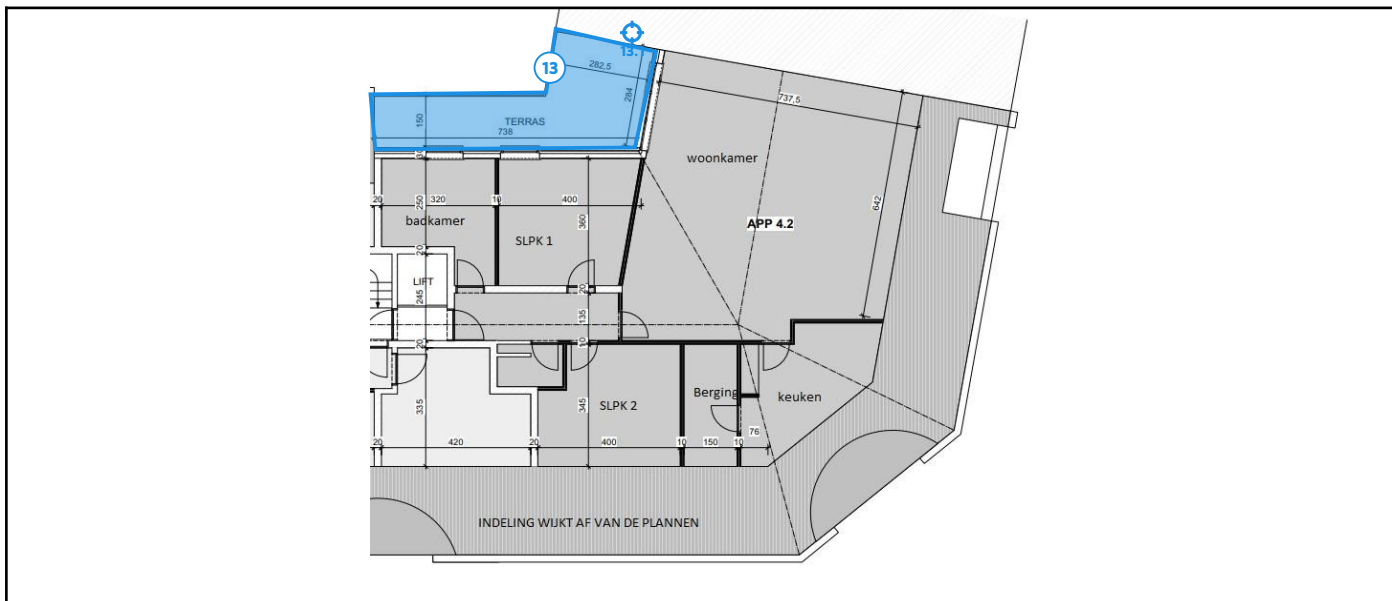
Plan 1.4: APP 17

Beschrijving	Type	Actie
13. Terras onderliggende laag bitumen/roofing	Geen asbest	-
13.1 Code: MNR03	Puntmonster	-

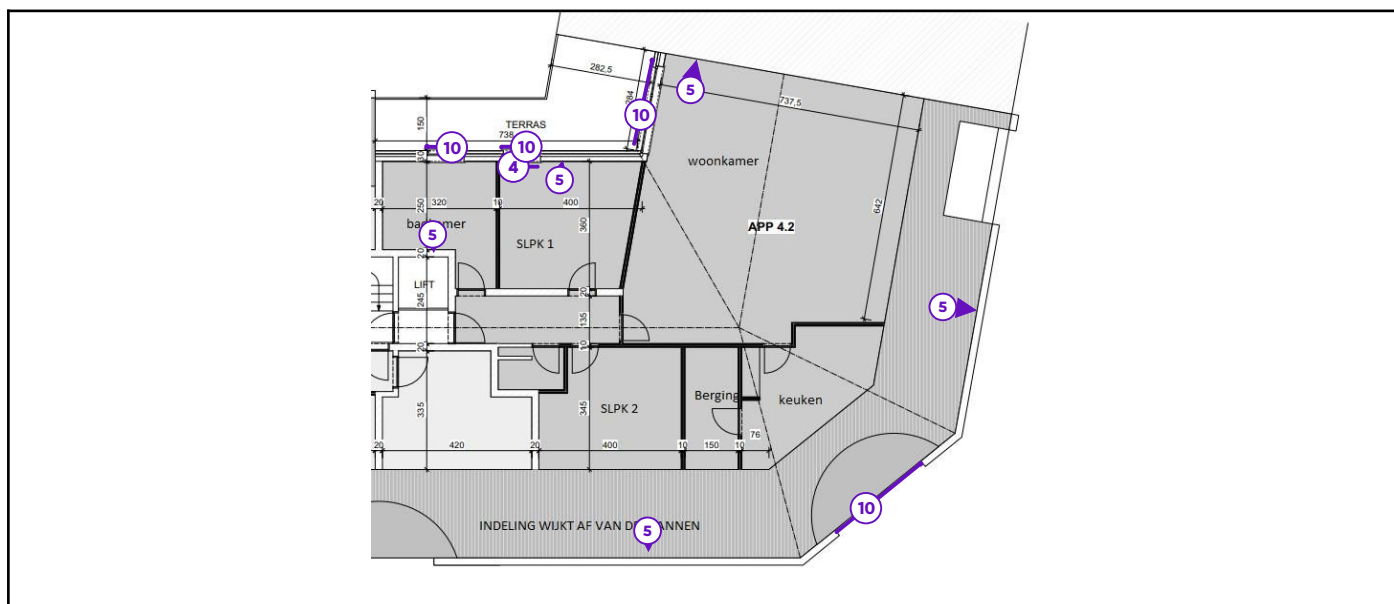
Plan 1.5: APP 17

Beschrijving	Type	Actie
4. Raamtabletten natuursteen/hout	Advies	-
5. Elektrisch verwarmingstoestel	Advies	-
10. Schrijnwerk soepele kit (silicone) en dichtingen	Advies	-

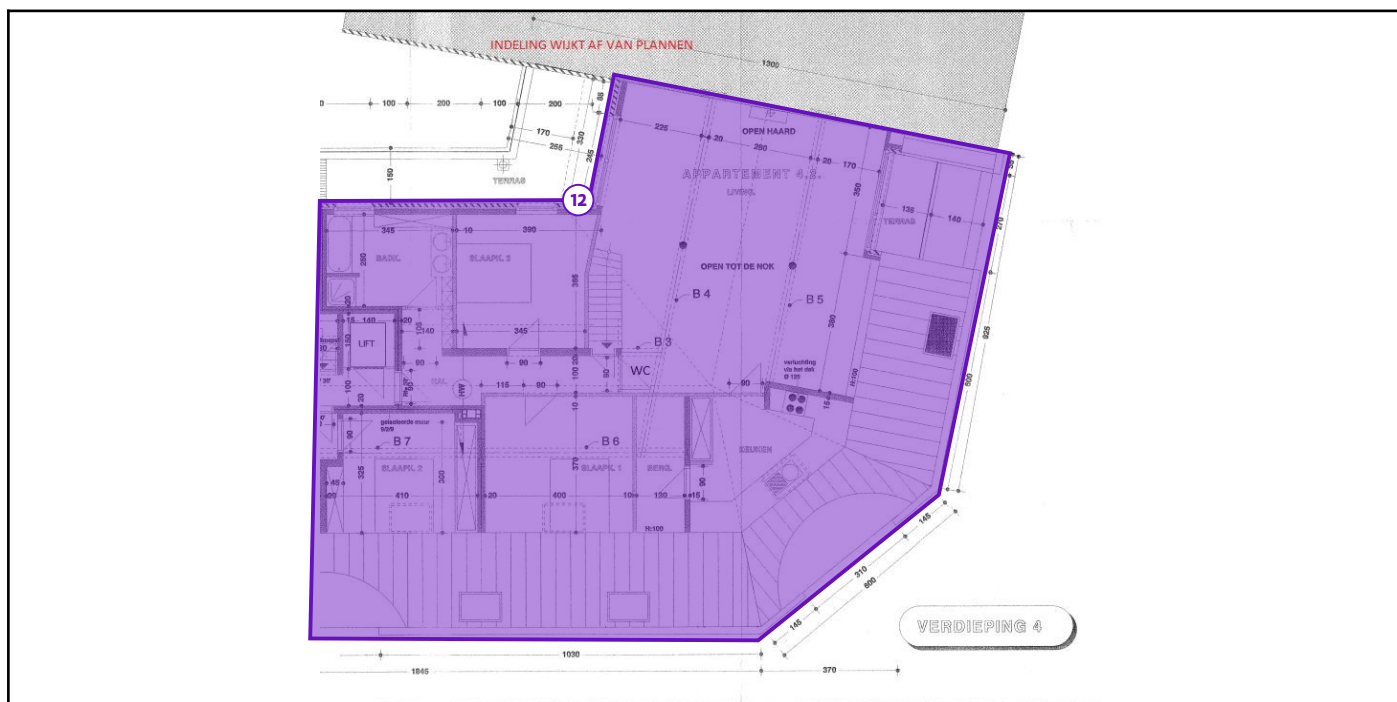
Plan 1.7: APP 17 (B4.2)

Beschrijving	Type	Actie
12. Dakpannen en onderdak	Advies	-

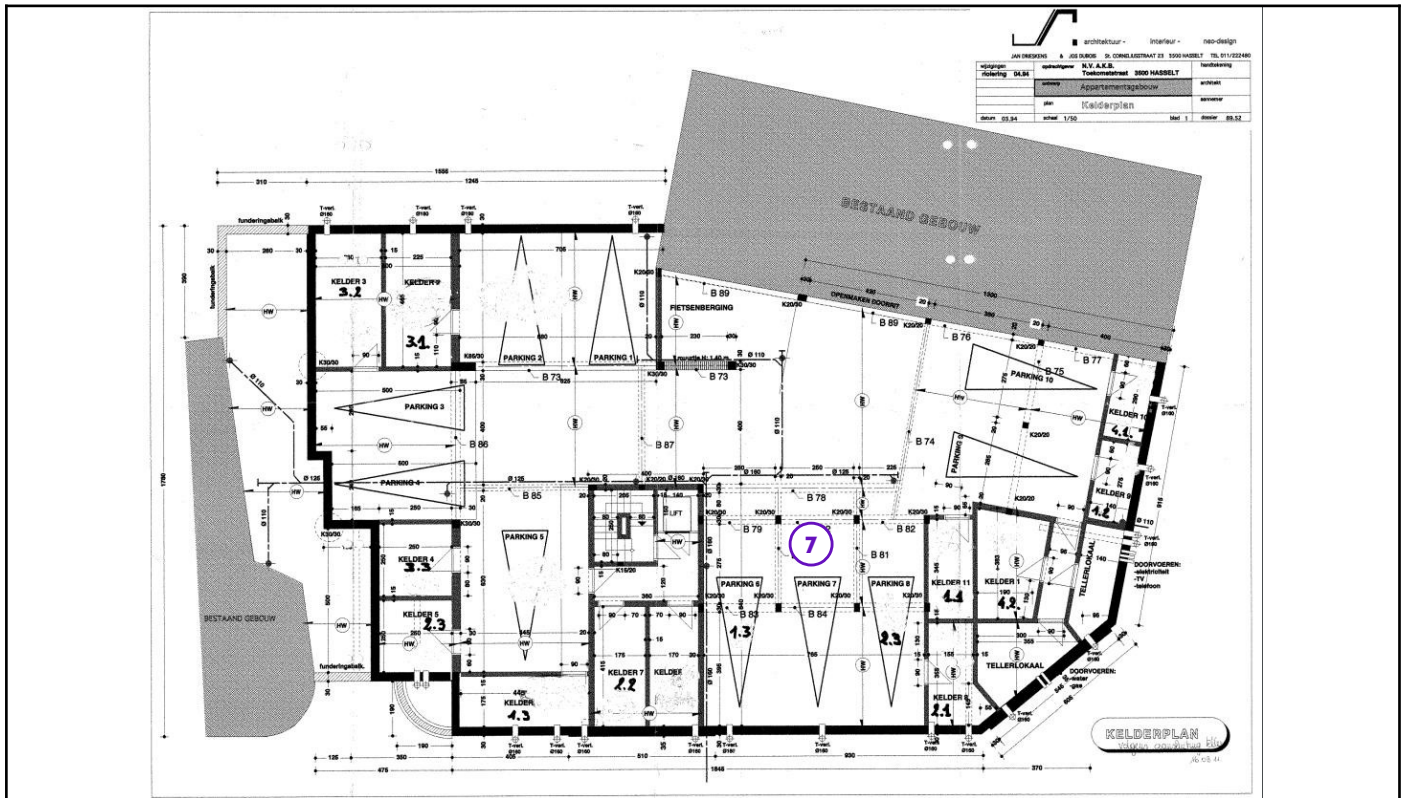
Plan 1.8: Autostaanplaats S7

Beschrijving	Type	Actie
7. Autostaanplaats S7	Advies	-

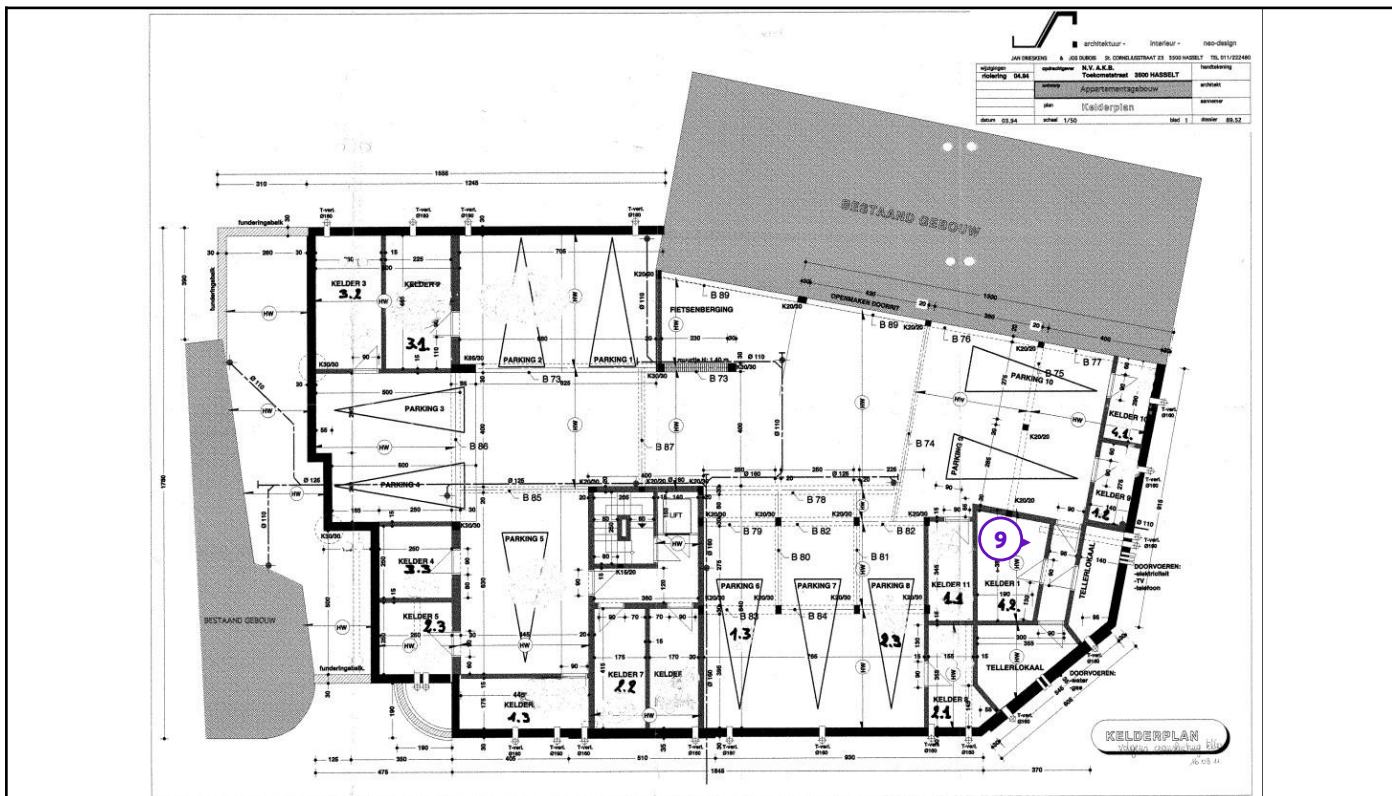
Plan 1.9: Kelder K1

Beschrijving	Type	Actie
9. Kelder bergruimte K1	Advies	-

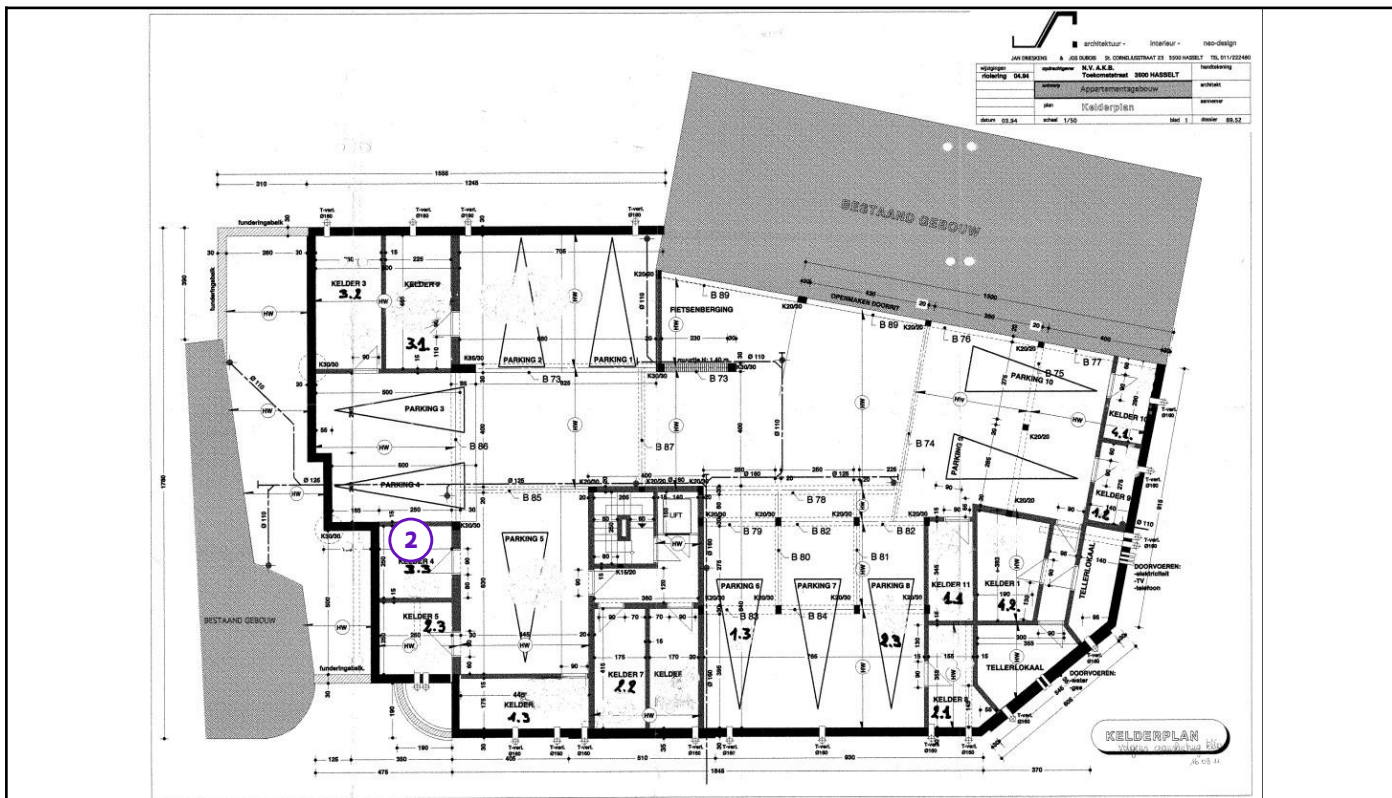
Plan 1.10: Kelder K4

Beschrijving	Type	Actie
2. Kelder bergruimte K4	Advies	-
