Asbestinventarisatetest

Stadsomvaart 1/16, 3500 Hasselt

Attestnummer : 20241125-000459.000

Uitgegeven op : 25.11.2024

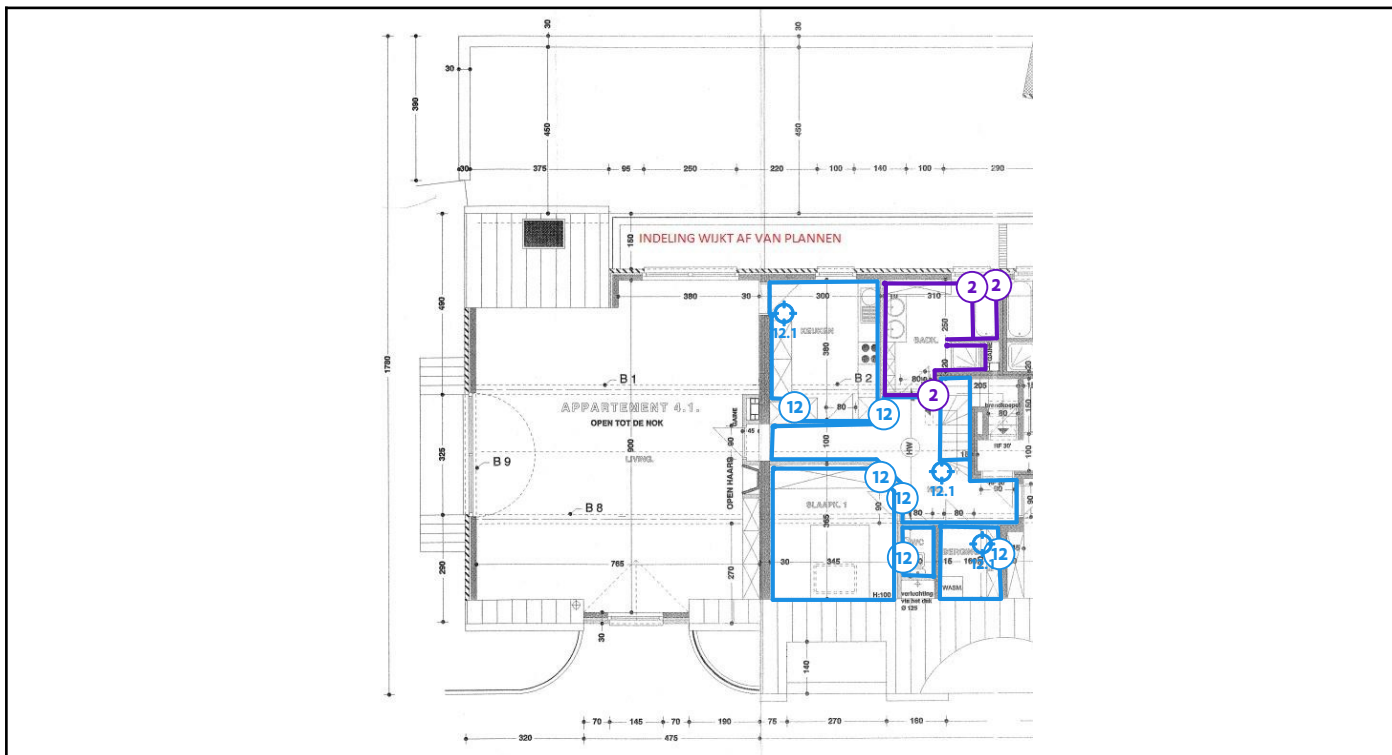
Plan 1.1: APP 16 (B4.1) Muren

Beschrijving	Type	Actie
2. TEGELS onderliggende lijm.	Advies	-
12. MUURpleister	Geen asbest	-
12.1 Code: MNR01	Mengmonster	-

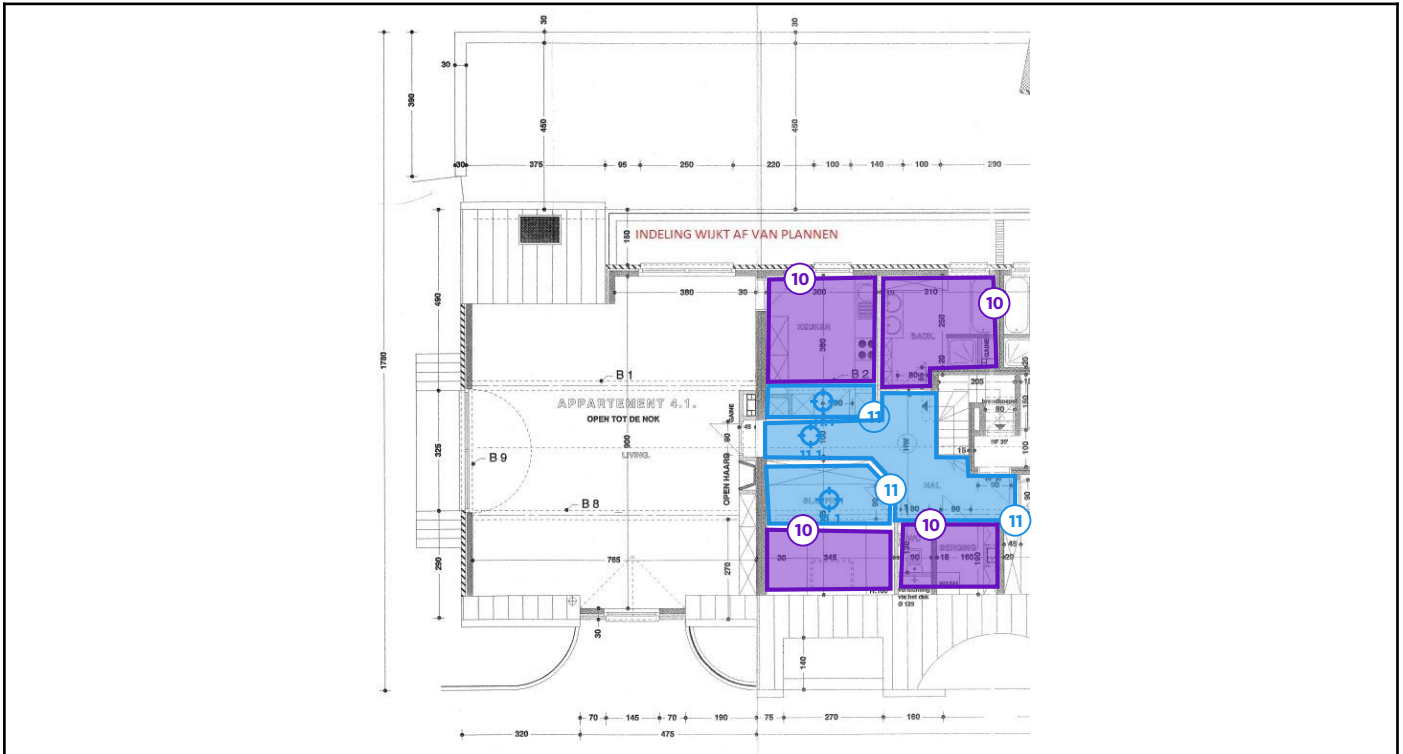
Plan 1.2: APP 16 (B4.1) Plafonds

Beschrijving	Type	Actie
10. Gipskartonplaat	Advies	-
11. PLAFONDpleister	Geen asbest	-
11.1 Code: MNR02	Mengmonster	-

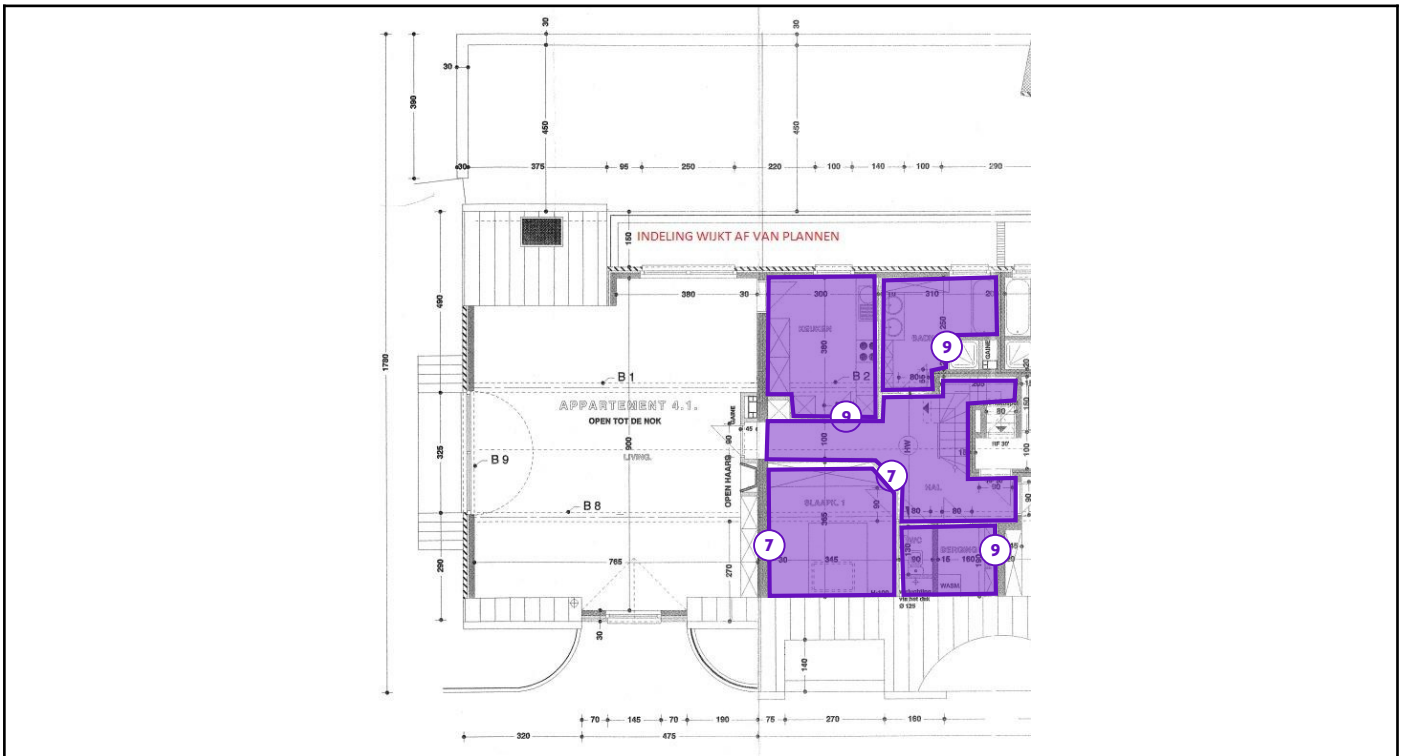
Plan 1.3: APP 16 (B4.1) Vloeren

Beschrijving	Type	Actie
7. Vloer laminaat	Advies	-
9. Keramische vloertegels	Advies	-

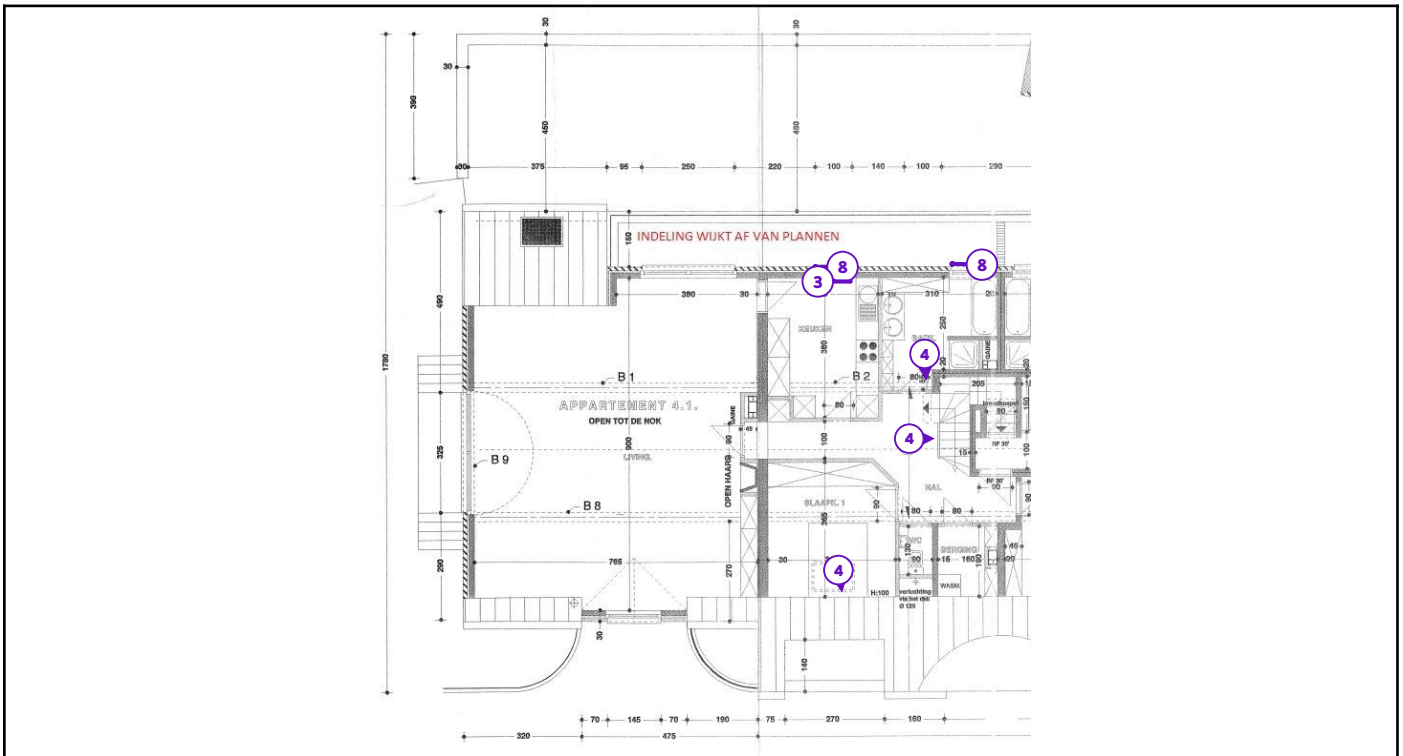
Plan 1.4: APP 16 (B4.1)

Beschrijving	Type	Actie
3. Raamtabletten natuursteen	Advies	-
4. Elektrisch verwarmingstoestel	Advies	-
8. Schrijnwerk soepele kit (silicone) en dichtingen	Advies	-

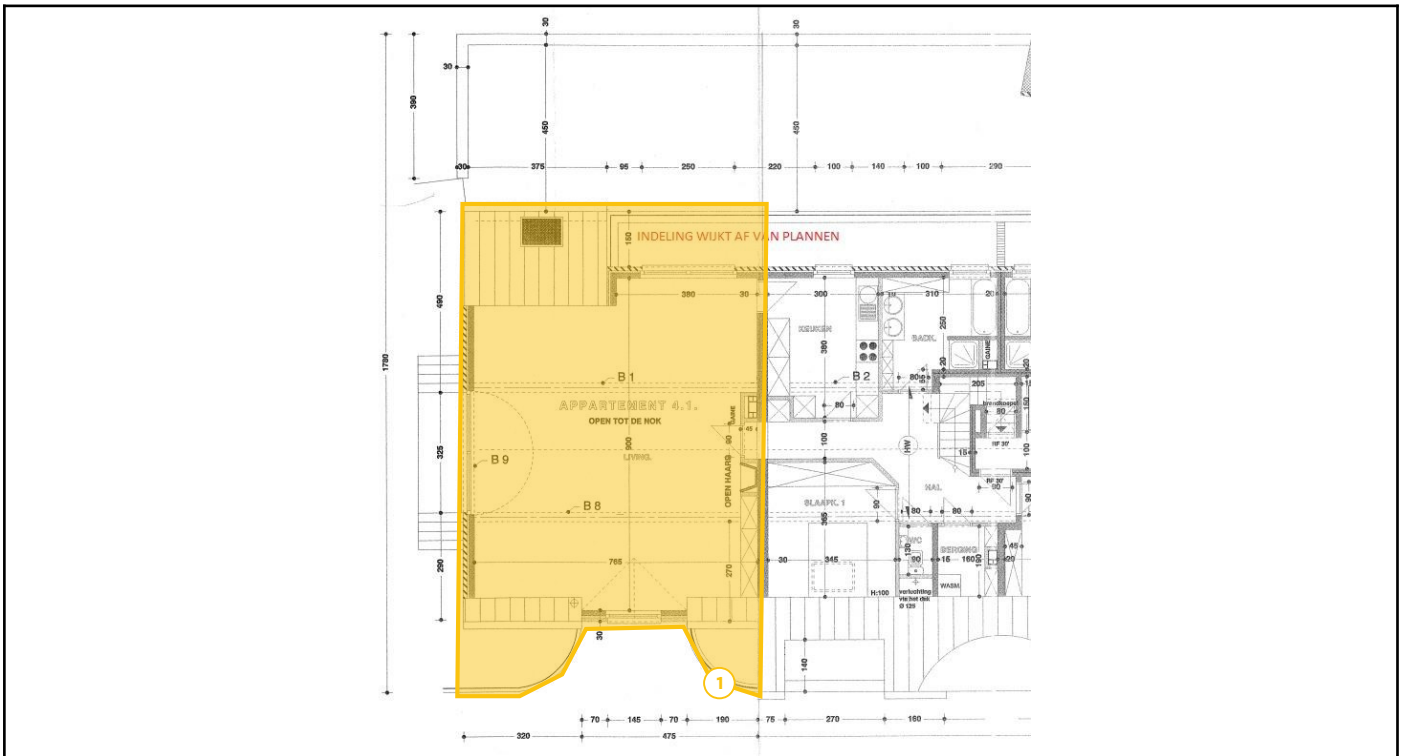
Plan 1.5: APP 16 (B4.1)

Beschrijving	Type	Actie
1. Uitbreiding appartement met open ruimte tot aan de nok.	Uitsluiting	-

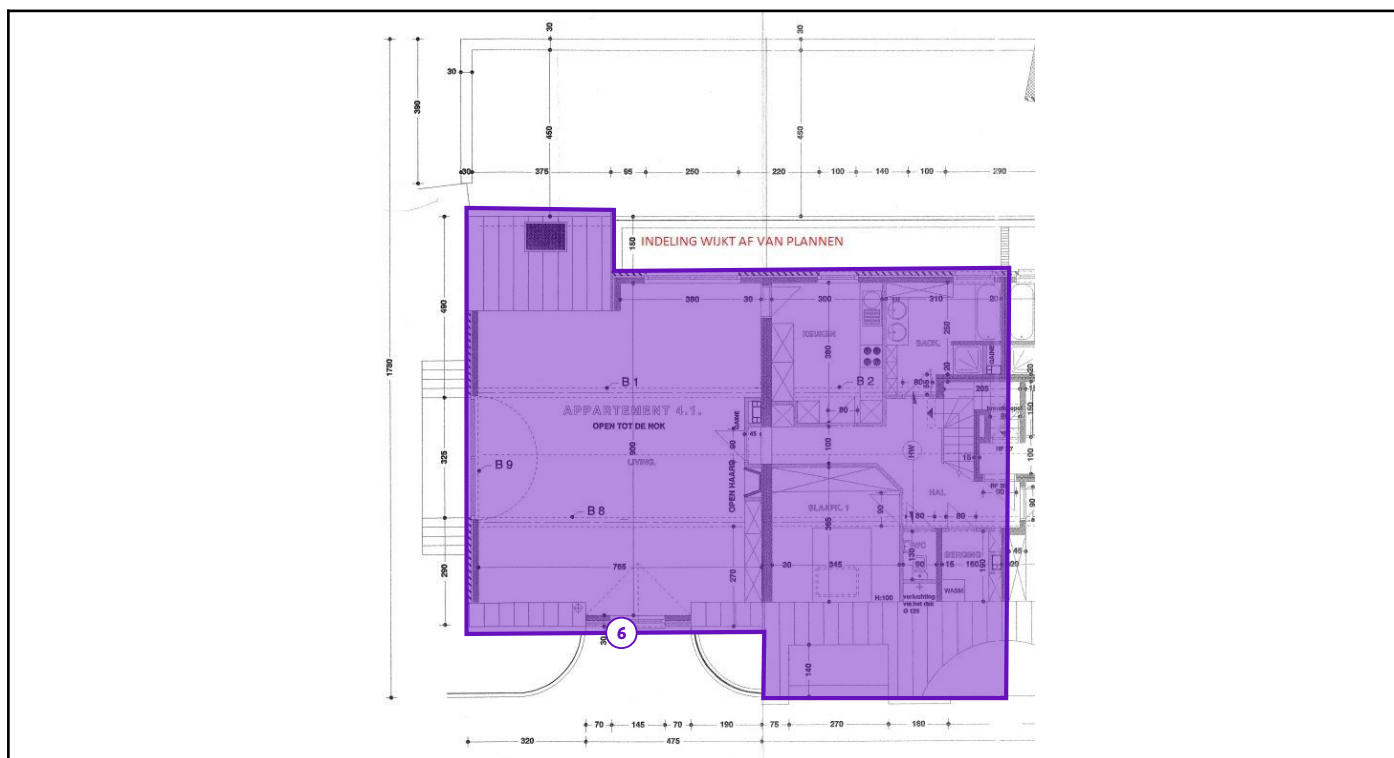
Plan 1.6: APP 16 (B4.1)

Beschrijving	Type	Actie
6. Dakpannen en onderdak	Advies	-

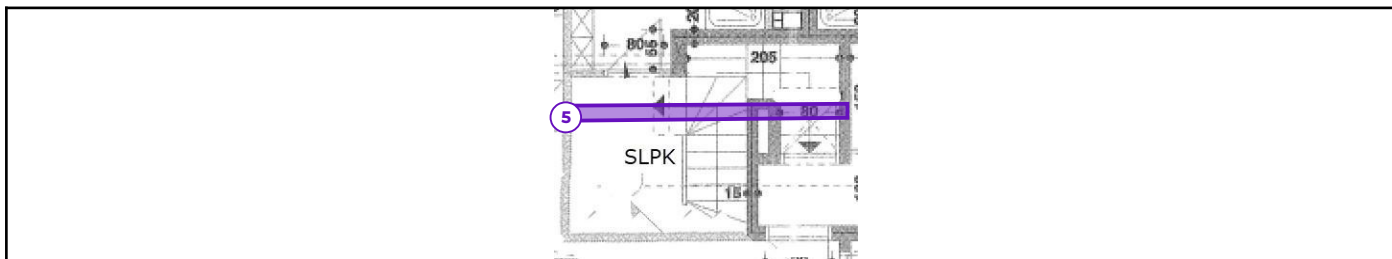
Plan 1.7: Zolderkamer onder schuindak

Beschrijving	Type	Actie
5. Rustieke bekleding hout rond nokbalk.	Advies	-
