Asbestinventarisatetest

Larestraat 32, 3511 Hasselt

Attestnummer : 20251001-000340.000

Uitgegeven op : 01.10.2025

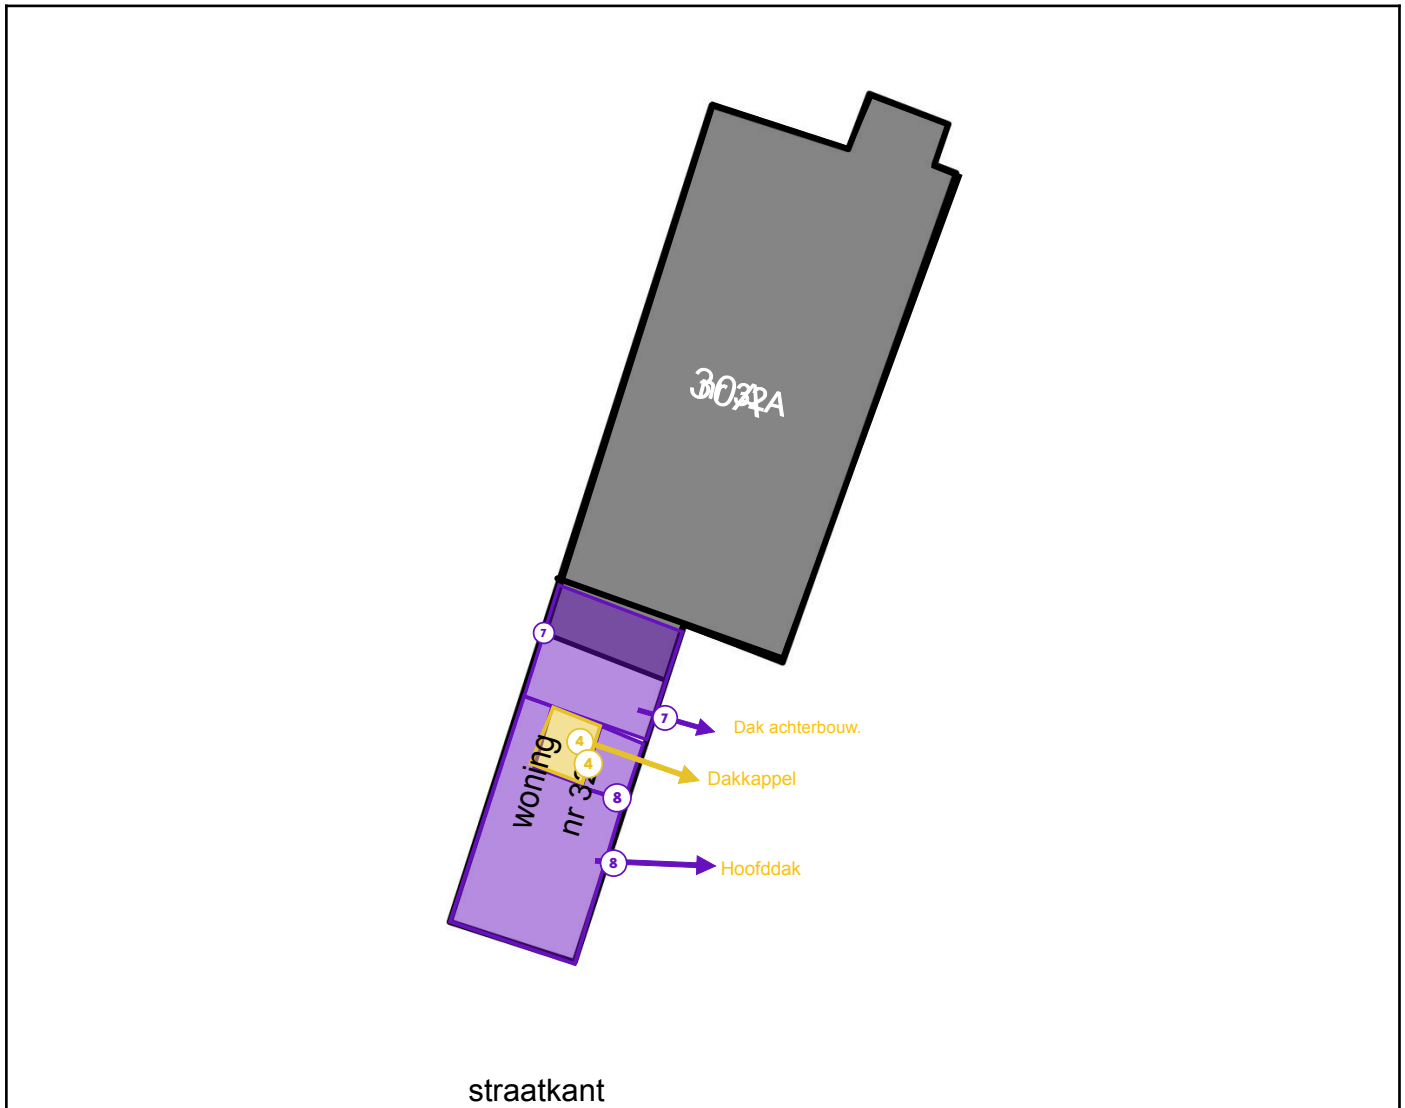
Plan 1.1: Woning nr 32 plan

Beschrijving	Type	Actie
4. Roofing (zonder staalname > 3,5m hoog, maar zichtbaar) - dakkappel	Asbestmateriaal	Zorgvuldig beheren
7. Dak Achterbouw	Advies	-
8. Hoofddak	Advies	-

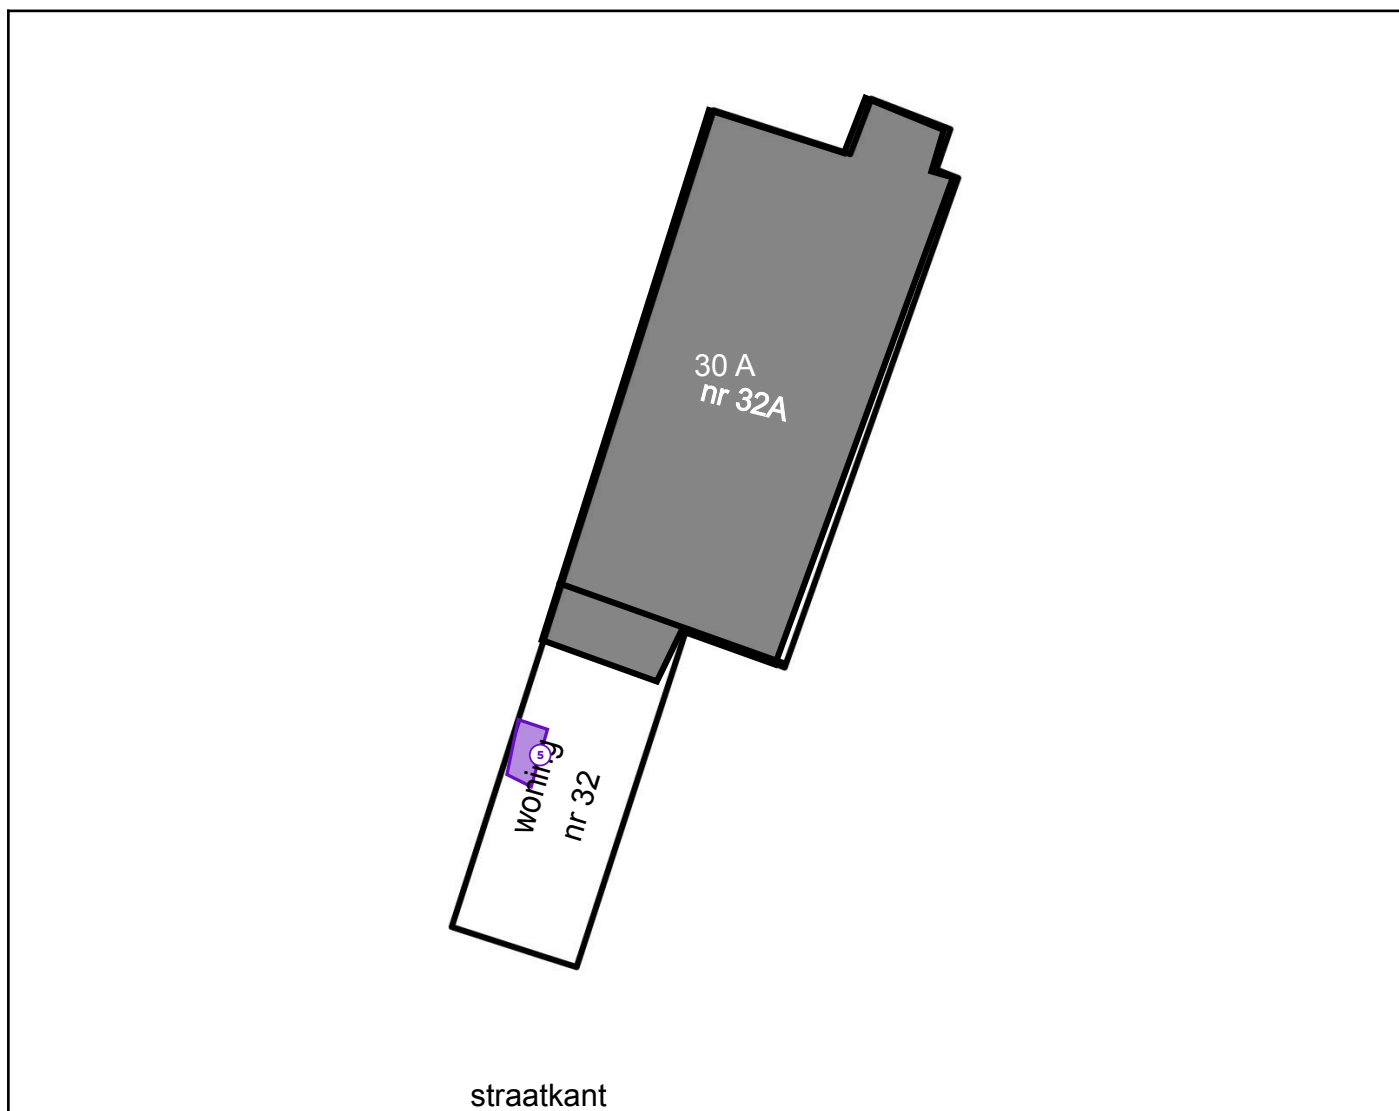
Plan 1.2: Woning nr 32 plan

Beschrijving	Type	Actie
5. Schouw	Beperking	-

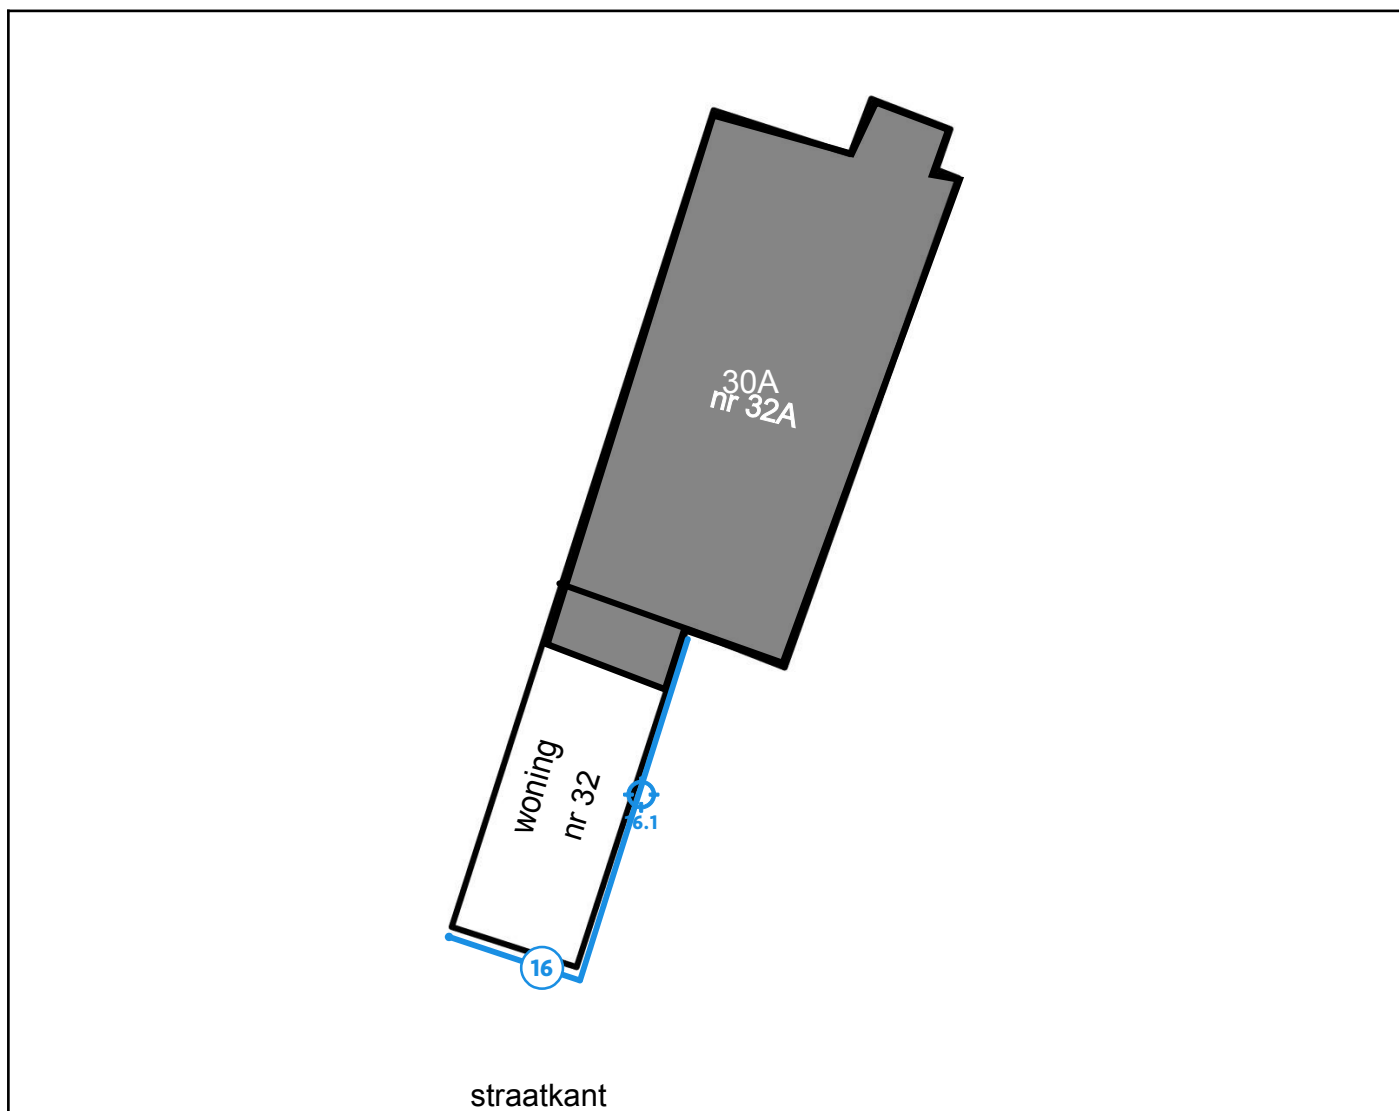
Plan 1.3: Woning nr 32 plan

Beschrijving	Type	Actie
16. Waterkering	Geen asbest	-
16.1 Code: Waterkering	Puntmonster	-

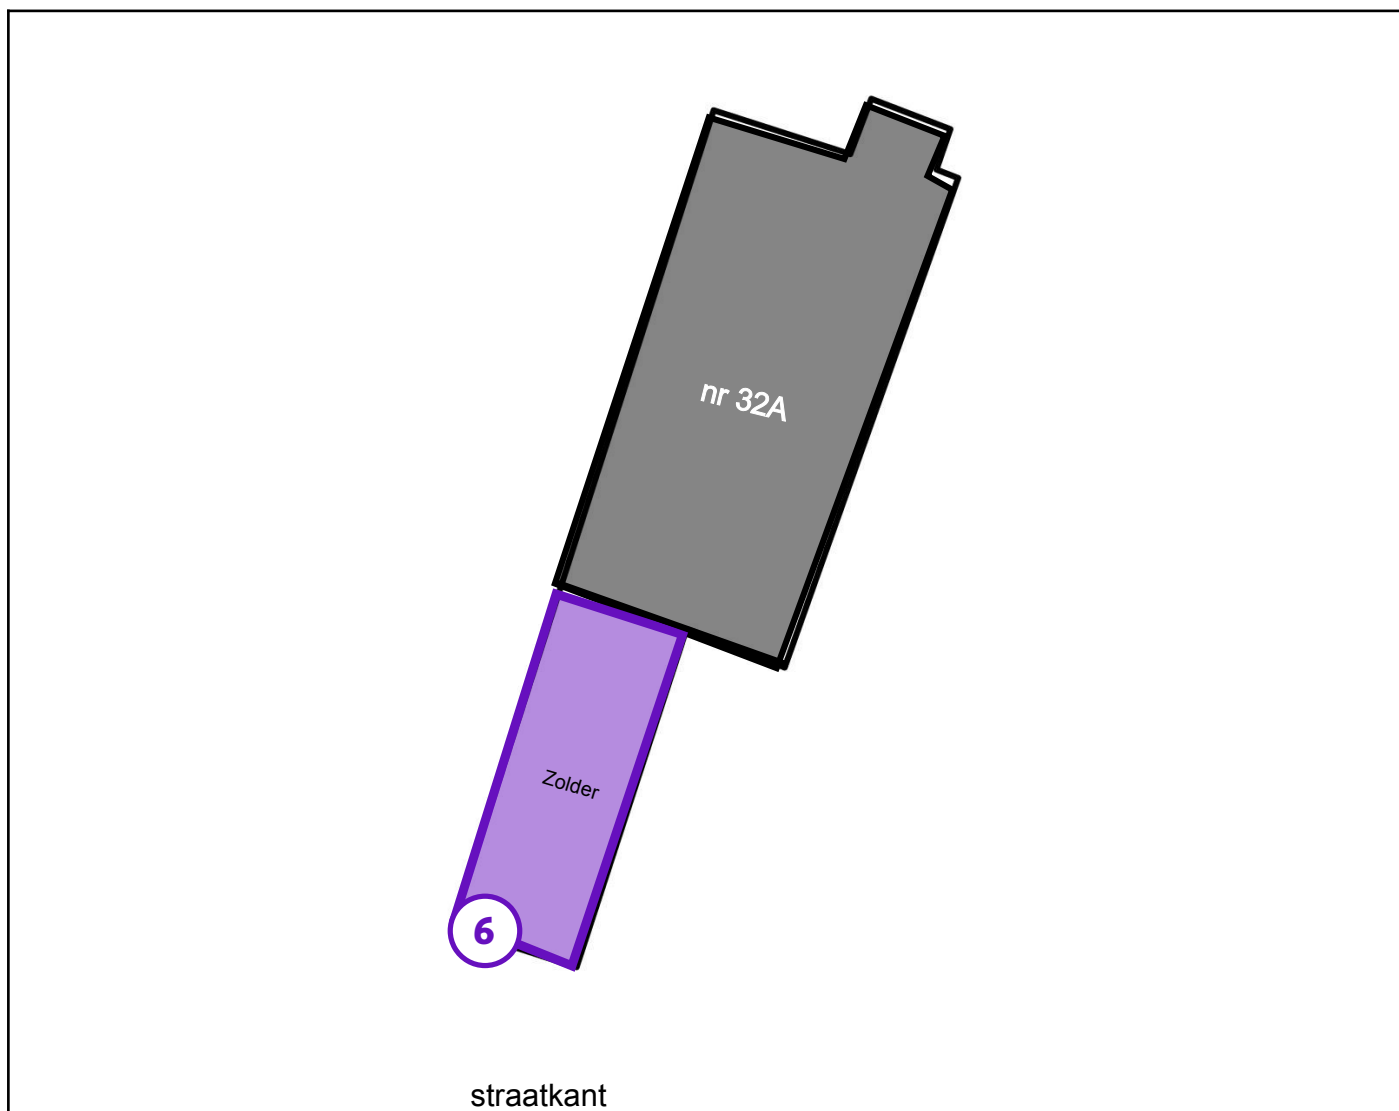
Plan 1.4: Zolder

Beschrijving	Type	Actie
6. Zolder	Beperking	-

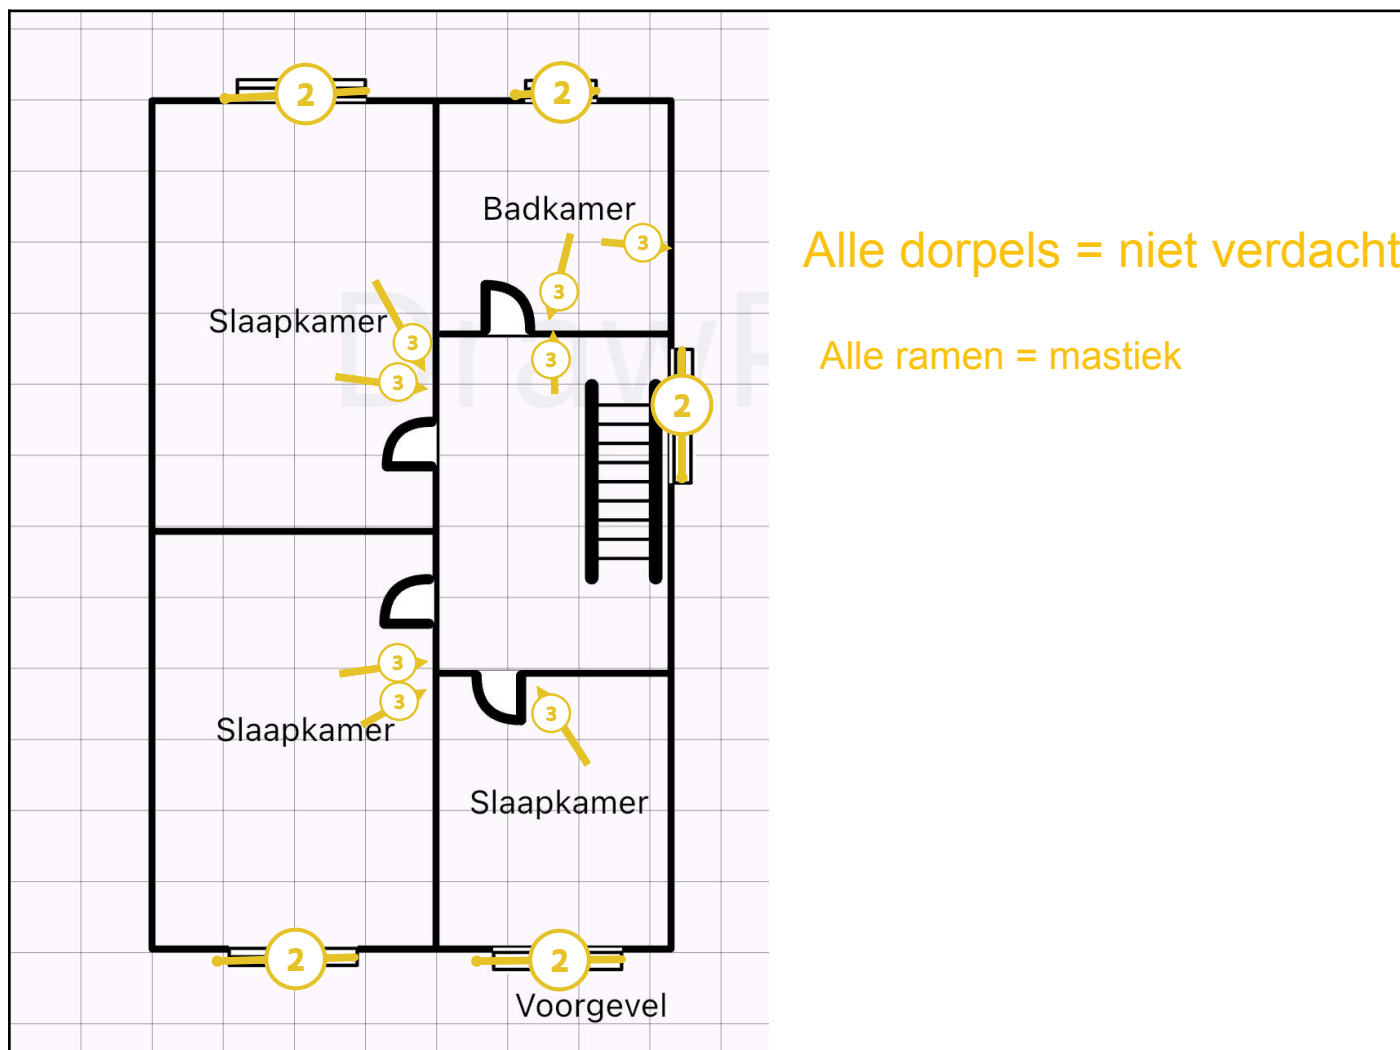
Plan 1.5: V+1 : DIV

Beschrijving	Type	Actie
2. Stopverf	Asbestmateriaal	Zorgvuldig beheren
3. Bakeliet toep.(schakelaars-stopcontacten-verdeel dozen-radiatorknoppen.	Asbestmateriaal	Zorgvuldig beheren
10. Dorpels	Advies	-
14. Mastiek: verdacht (met staalname)	Geen asbest	-

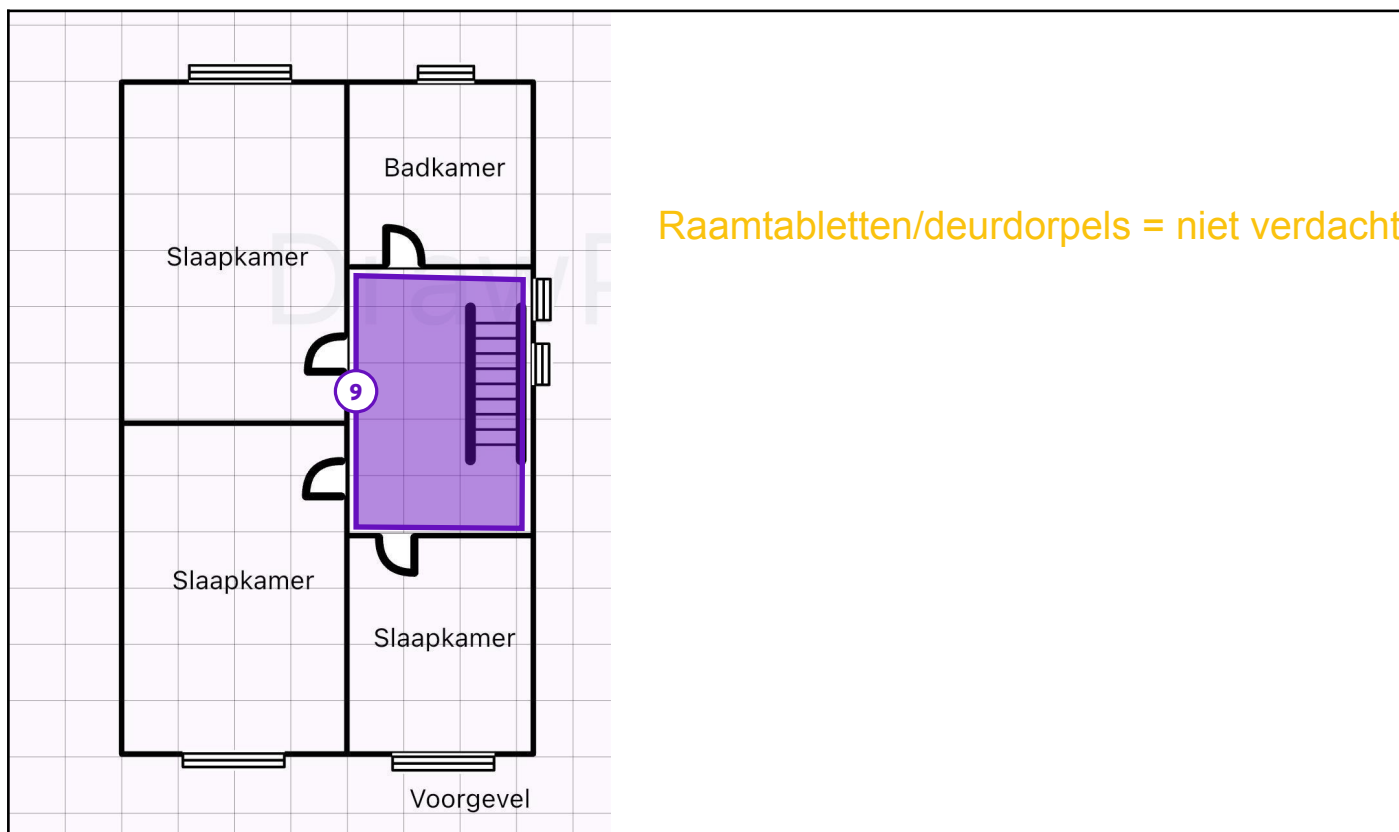
Plan 1.6: V+1 : DIV 2

Beschrijving	Type	Actie
9. Vinylvloer - nachthal v+1	Advies	-
12. Deurdorpels/Raamtabletten	Advies	-

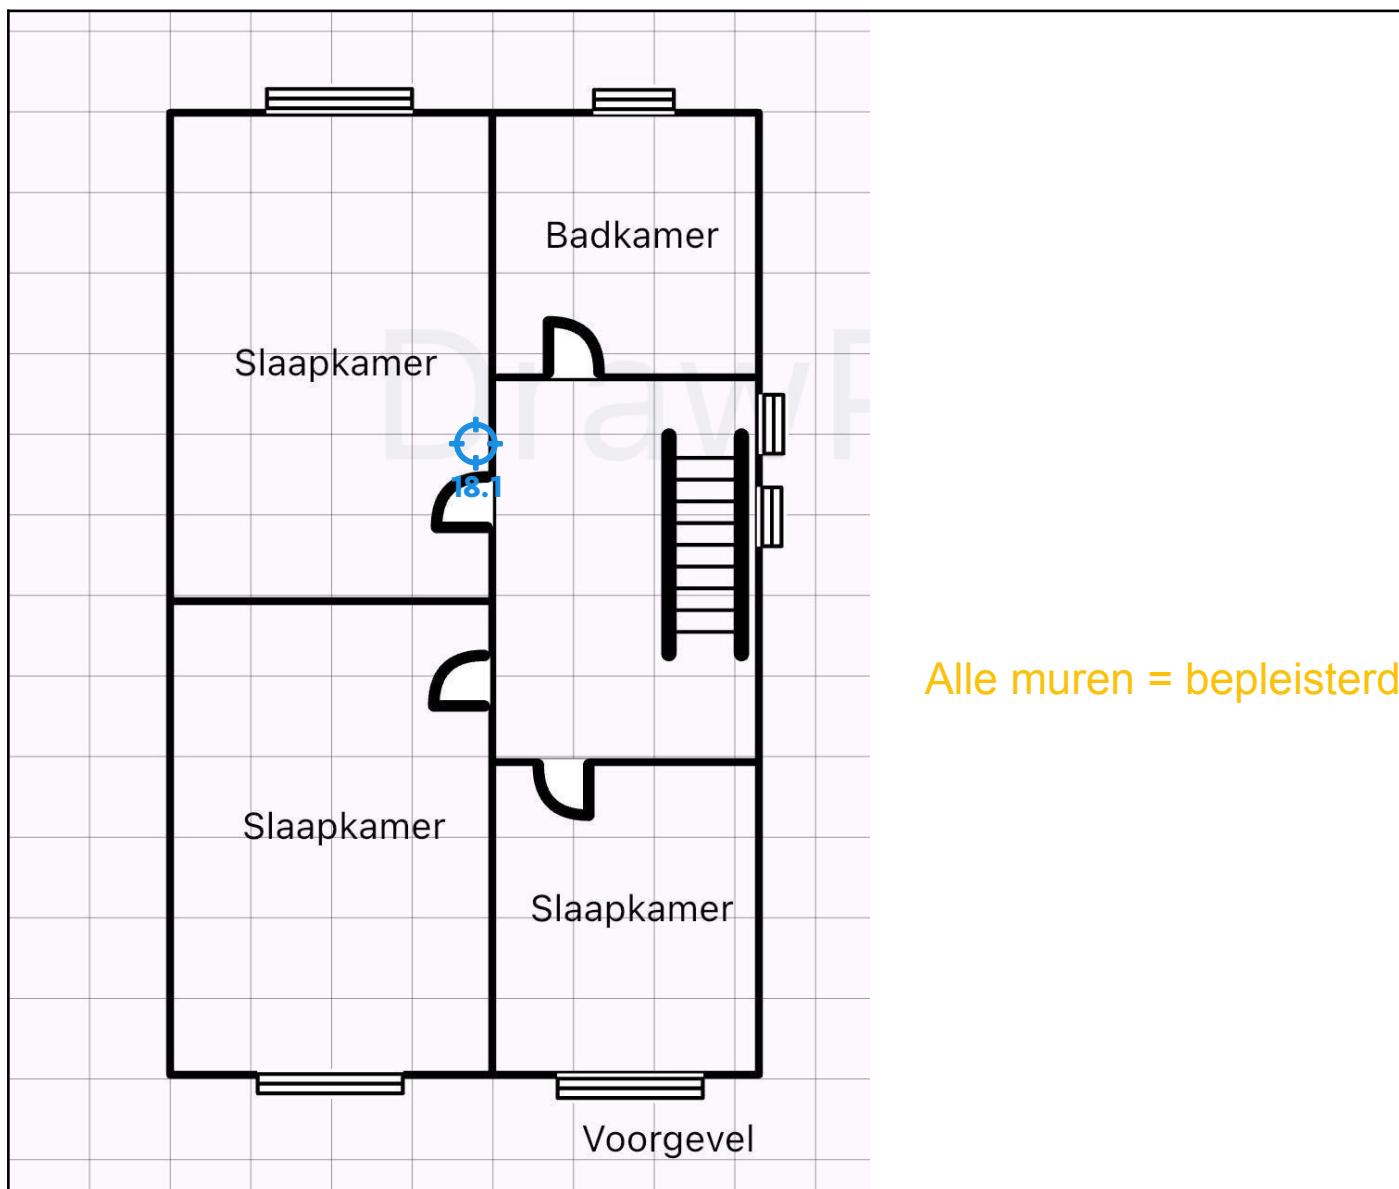
Plan 1.7: V+1 : Muren

Beschrijving	Type	Actie
18. Muurpleister	Geen asbest	-
18.1 Code: Muren	Mengmonster	-

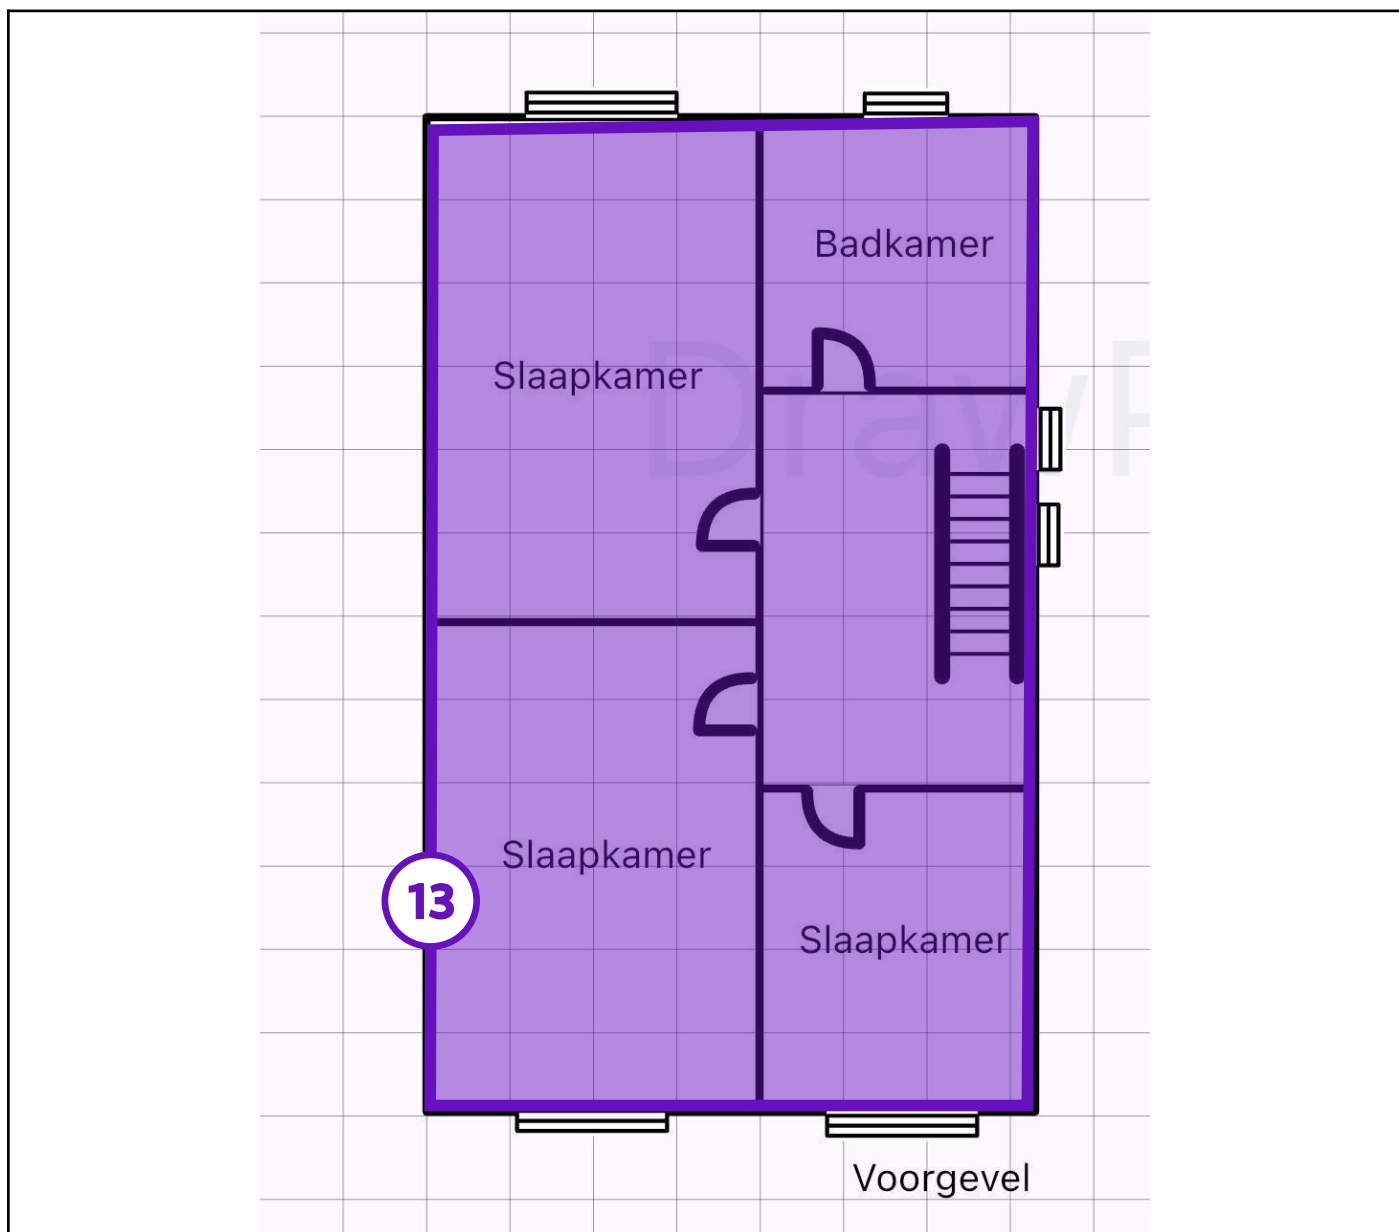
Plan 1.8: V+1 : Plafonds

Beschrijving	Type	Actie
13. Valse plafonds - Gyproc/hout	Advies	-

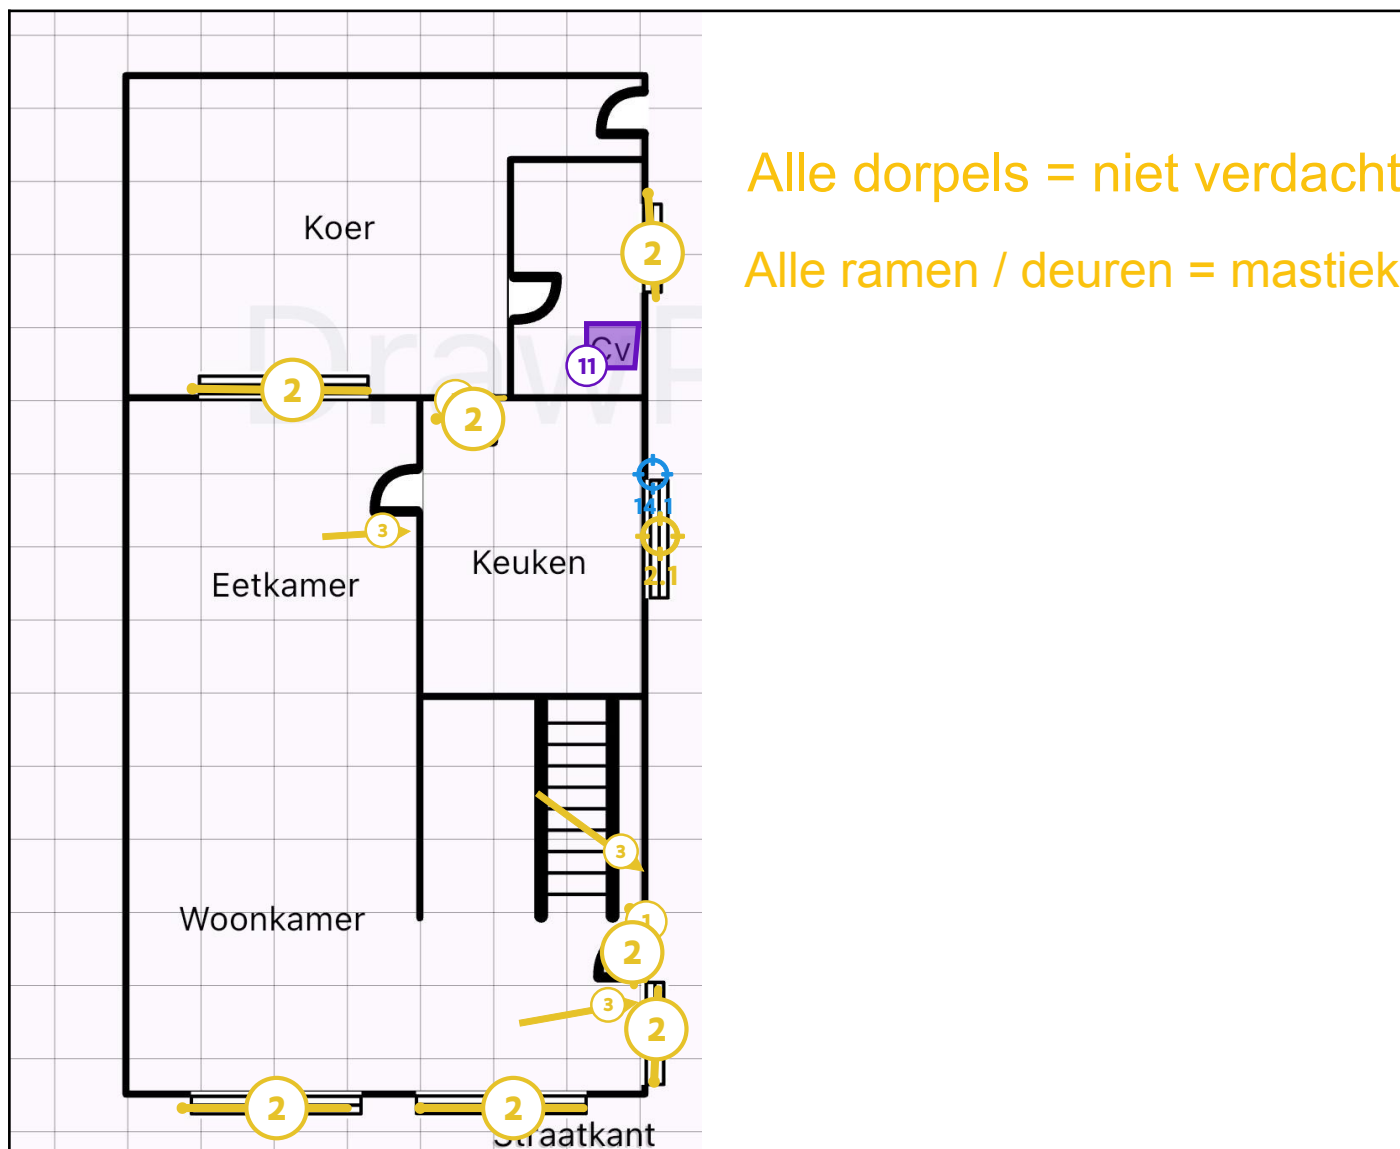
Plan 1.9: GLV : DIV

Beschrijving	Type	Actie
1. Glasal (visueel vastgesteld).	Asbestmateriaal	Zorgvuldig beheren
2. Stopverf	Asbestmateriaal	Zorgvuldig beheren
2.1 Code: Stopverf	Puntmonster	-
3. Bakeliet toep.(schakelaars-stopcontacten-verdeel dozen-radiatorknoppen.	Asbestmateriaal	Zorgvuldig beheren
10. Dorpels	Advies	-

11. HVAC-installatie: Vaillant	Advies	-
14. Mastiek: verdacht (met staalname)	Geen asbest	-
14.1 Code: mastiek	Puntmonster	-

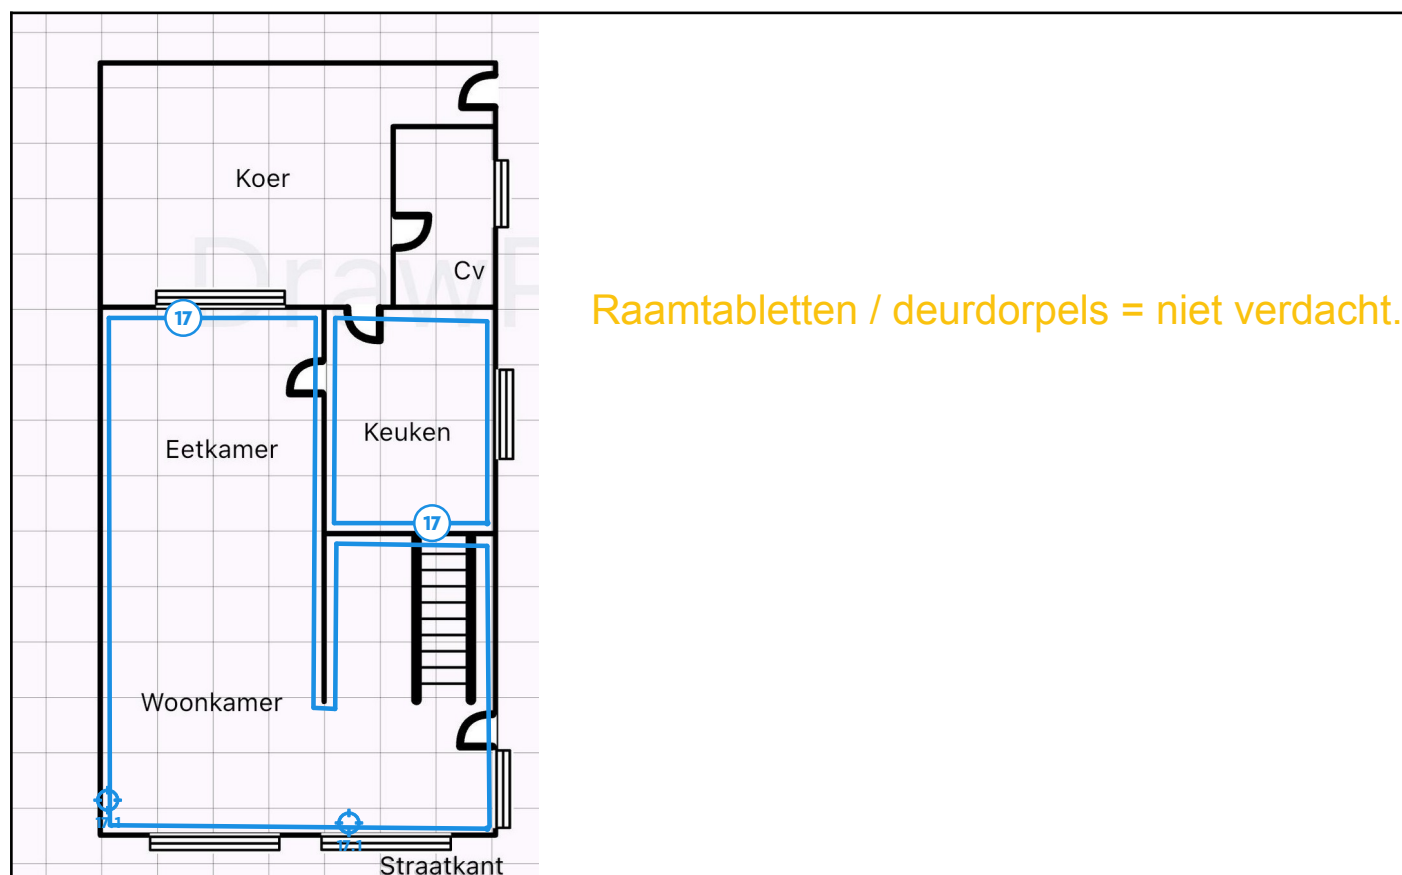
Plan 1.10: GLV : DIV 2

Beschrijving	Type	Actie
12. Deurdorpels/Raamtabletten	Advies	-
17. Tegellijm - Plinten	Geen asbest	-
17.1 Code: Tegellijm	Mengmonster	-

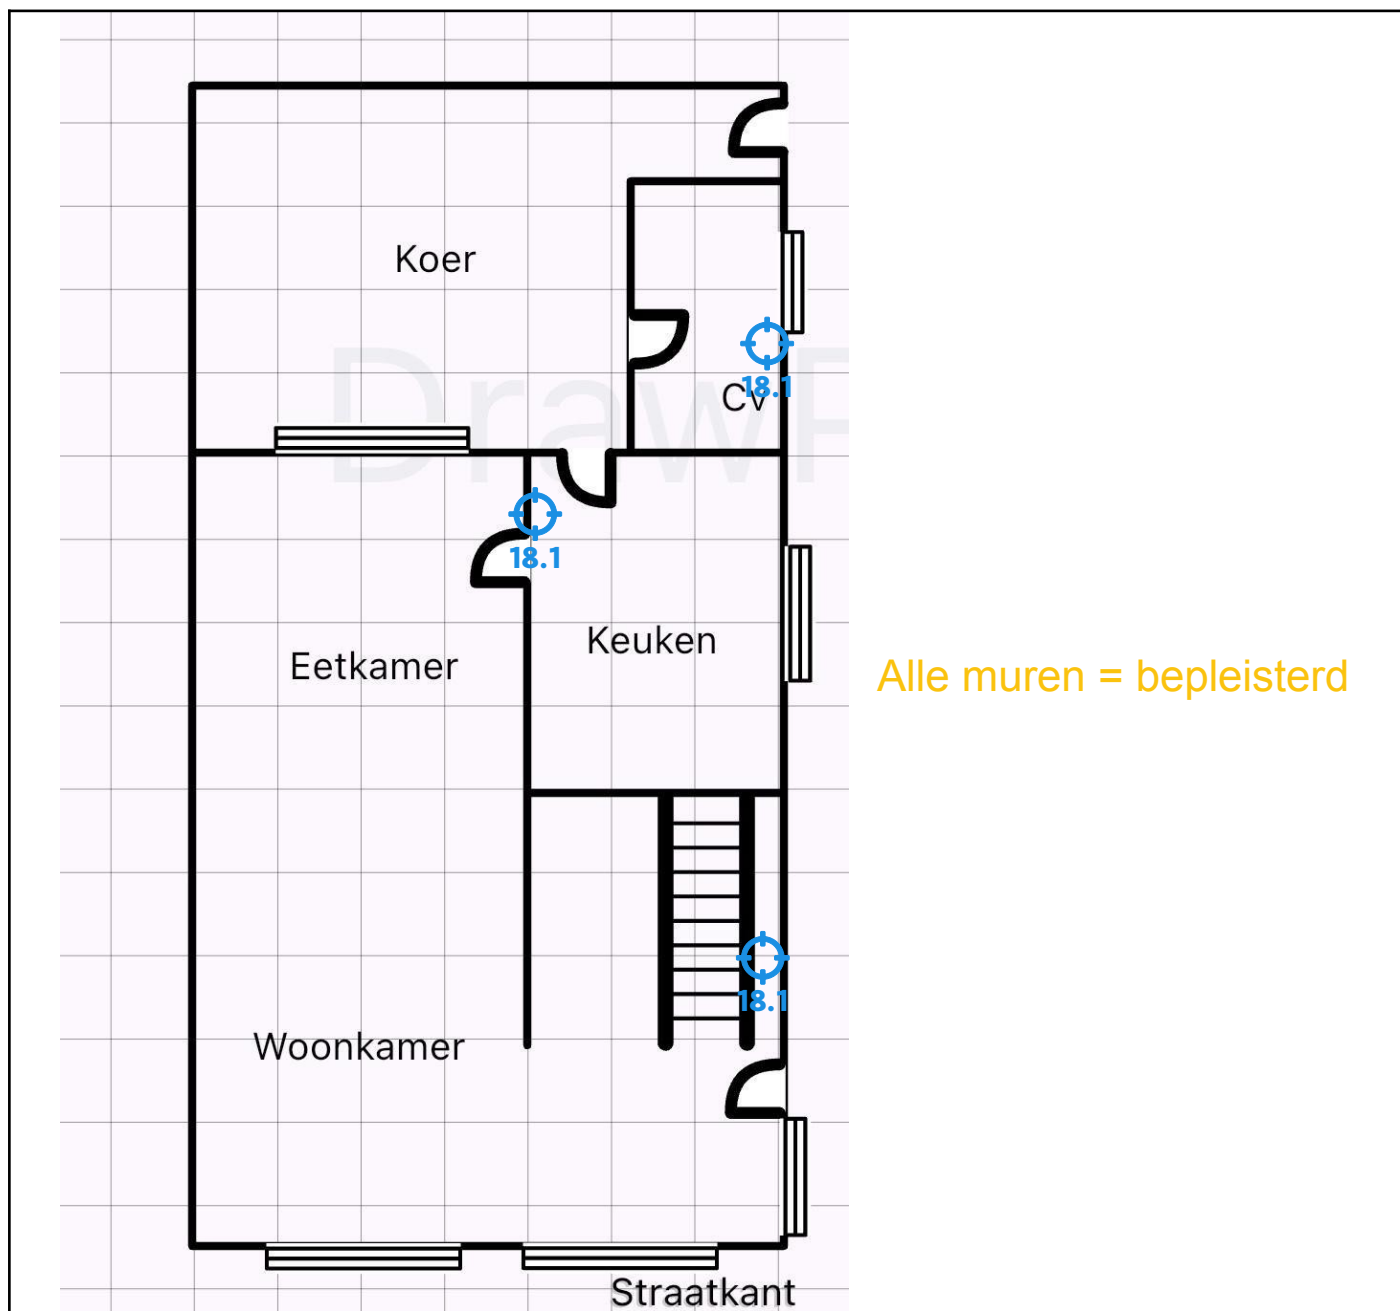
Plan 1.11: GLV : muren

Beschrijving	Type	Actie
18. Muurpleister	Geen asbest	-
18.1 Code: Muren	Mengmonster	-

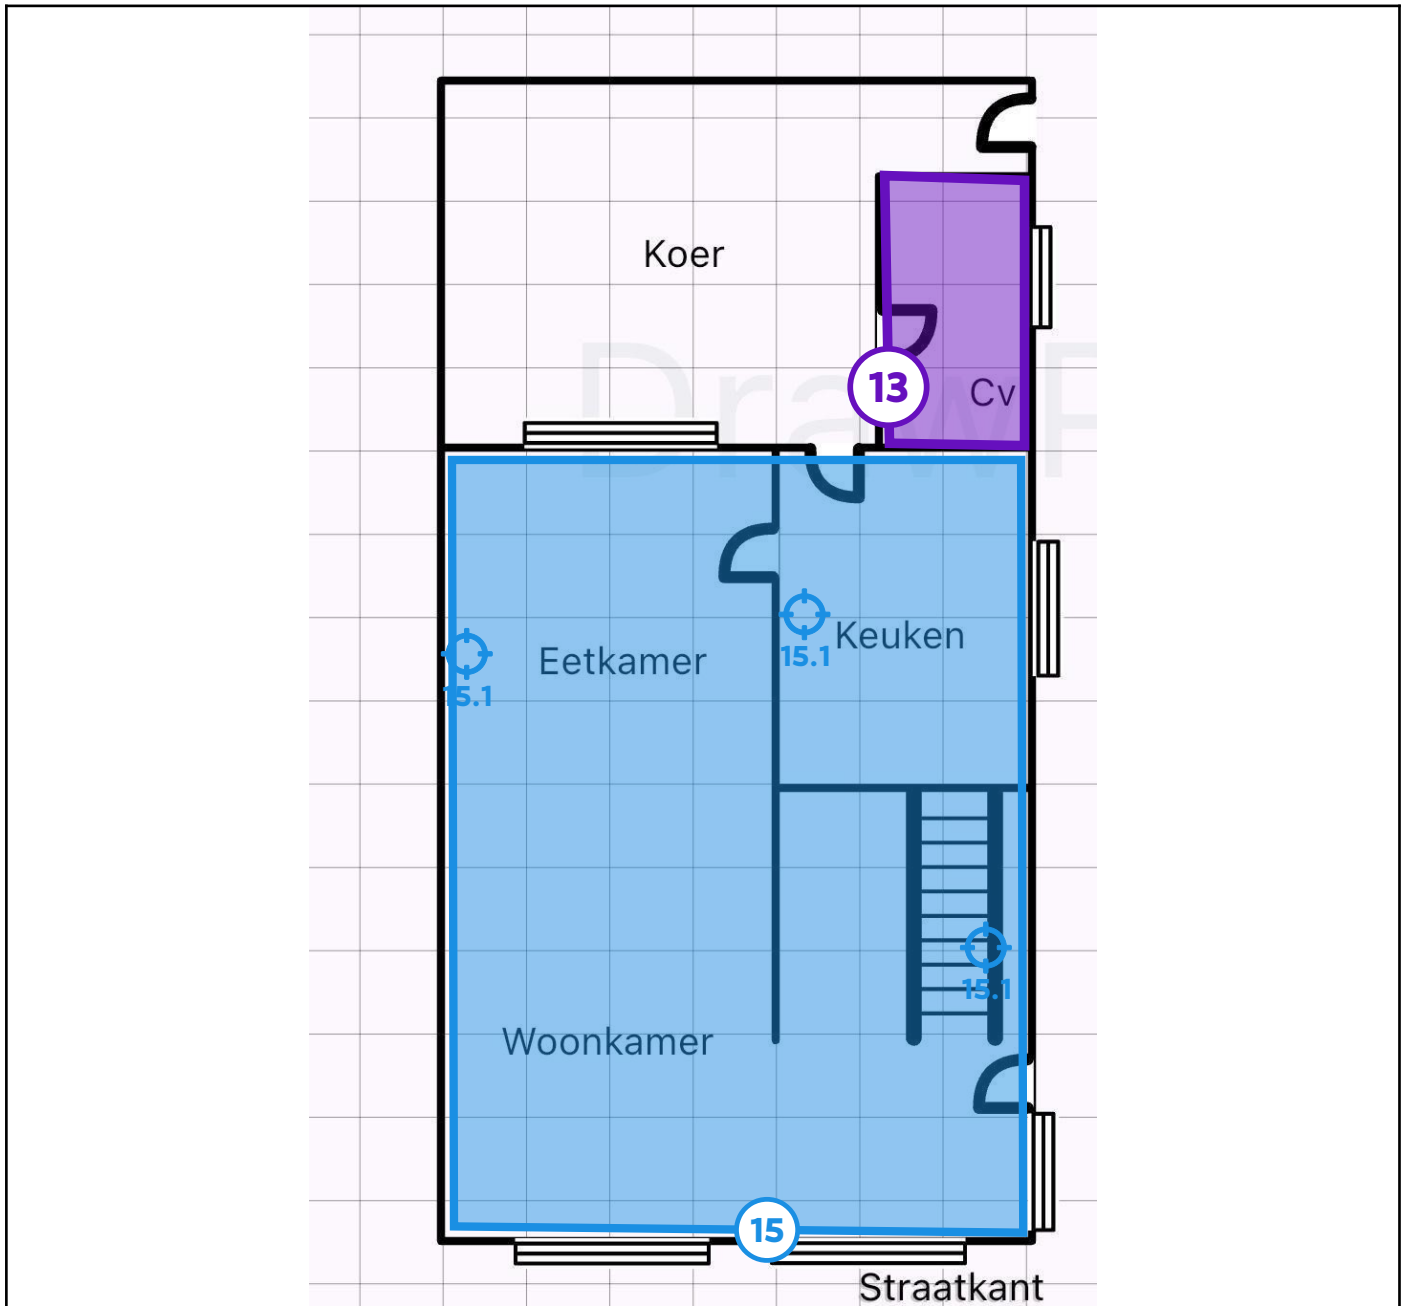
Plan 1.12: GLV : Plafonds

Beschrijving	Type	Actie
13. Valse plafonds - Gyproc/hout	Advies	-
15. Plafondpleister	Geen asbest	-
15.1 Code: Plafonds	Mengmonster	-

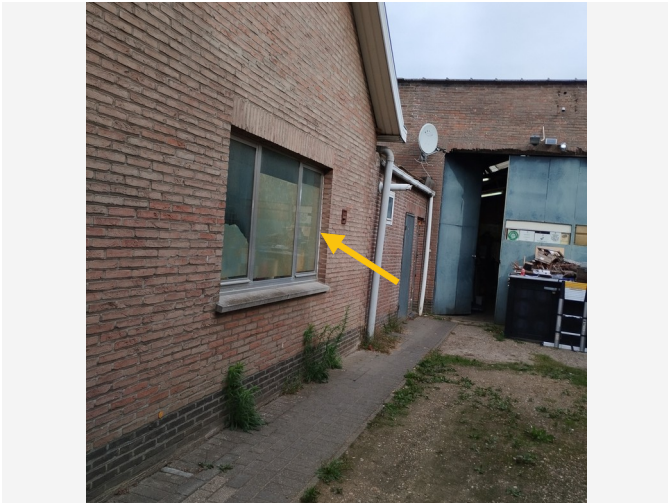
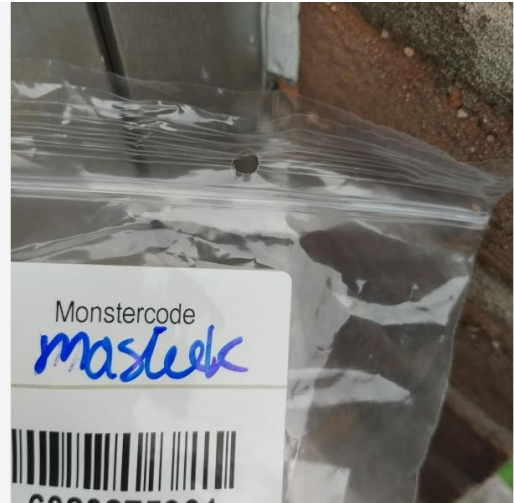
Geen asbest

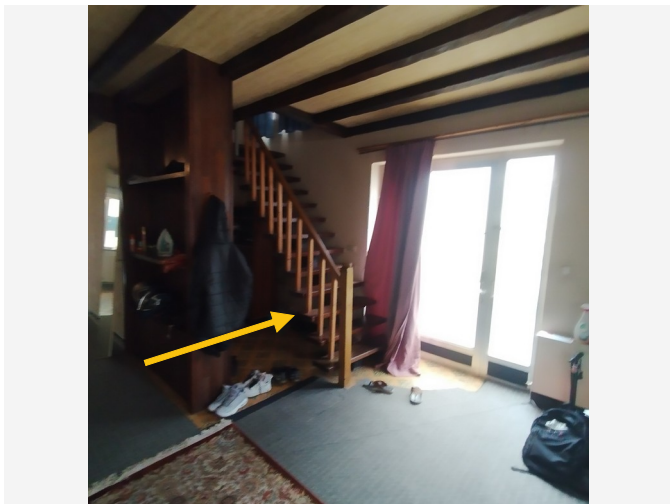
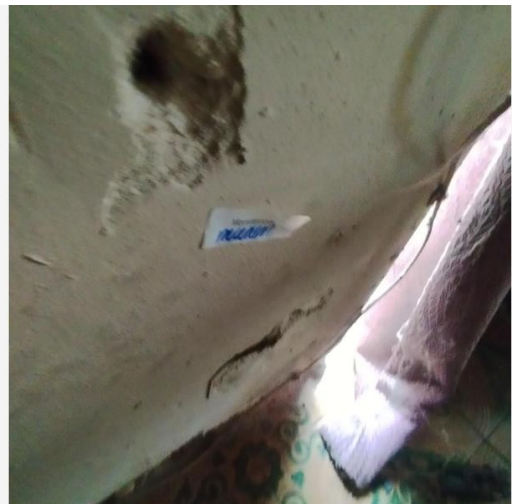
Beschrijving	Tegellijm - Plinten
Omgeving	Binnen
Primaire drager	Binnenwand
Bindmiddel van materiaal	Lijm
Gebondenheid op basis van bindmiddel	Hecht
Hoeveelheid (oppervlakte - dikte - aantal)	• 10,00 m ² - 10,00 mm - 1 stuk
Totaal volume	0,10 m ³
Identificatiemethode	Vaststelling met monstername
Destructieve handeling voor identificatie	Nee
Opmerking	<p>Volgens het inspectieprotocol is een monstername van tegellijm verplicht om dit te identificeren als niet-asbesthoudend.</p> <p>Er werd een staal genomen thv een bestaande beschadiging in de tegel.</p> <p>De vermelde oppervlaktes, diktes, gewichten en volumes betreffen een beredeneerde schatting. Er worden geen rechten verleend aan deze oppervlaktes/diktes/volumes.</p>
