Asbestinventarisatetest

Larestraat 32A, 3511 Hasselt

Attestnummer : 20251001-000338.000

Uitgegeven op : 01.10.2025

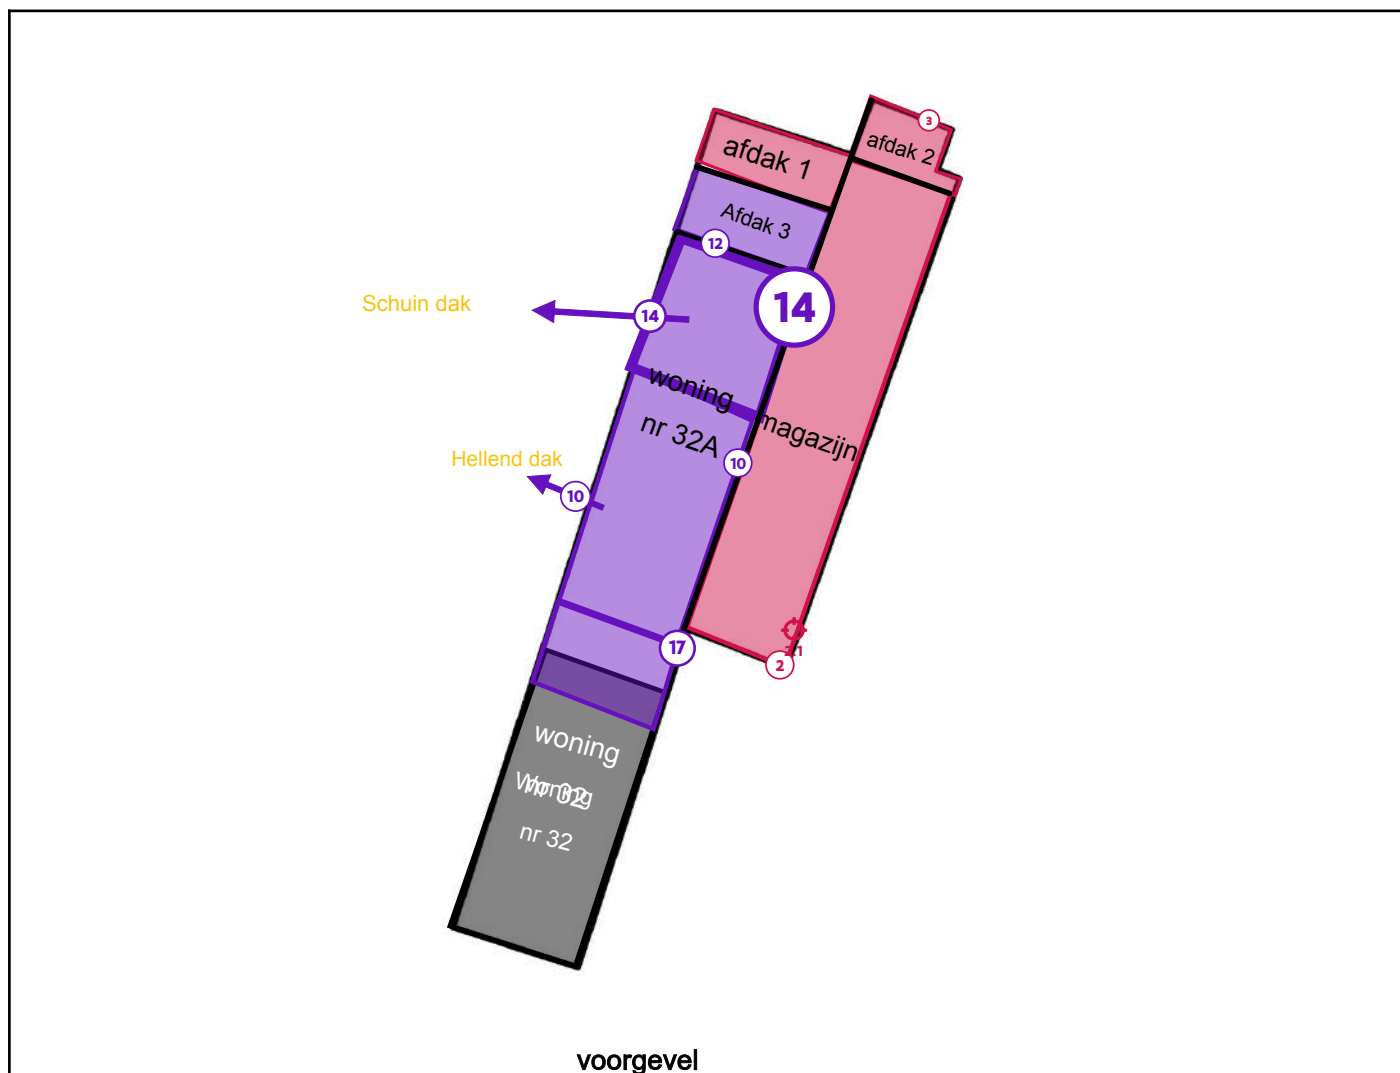
Plan 1.1: Woning + bijgebouwen en constructies plan

Beschrijving	Type	Actie
2. Golfplaten - Type 1 - magazijn	Asbestmateriaal	Dringend verwijderen
2.1 Code: Golfplaat	Puntmonster	-
3. Golfplaten type 2	Asbestmateriaal	Dringend verwijderen
10. Hellend dak	Advies	-
12. Dakbekleding afdak 1	Advies	-
14. Schuin dak	Advies	-

17. Platdak	Advies	-
-------------	--------	---

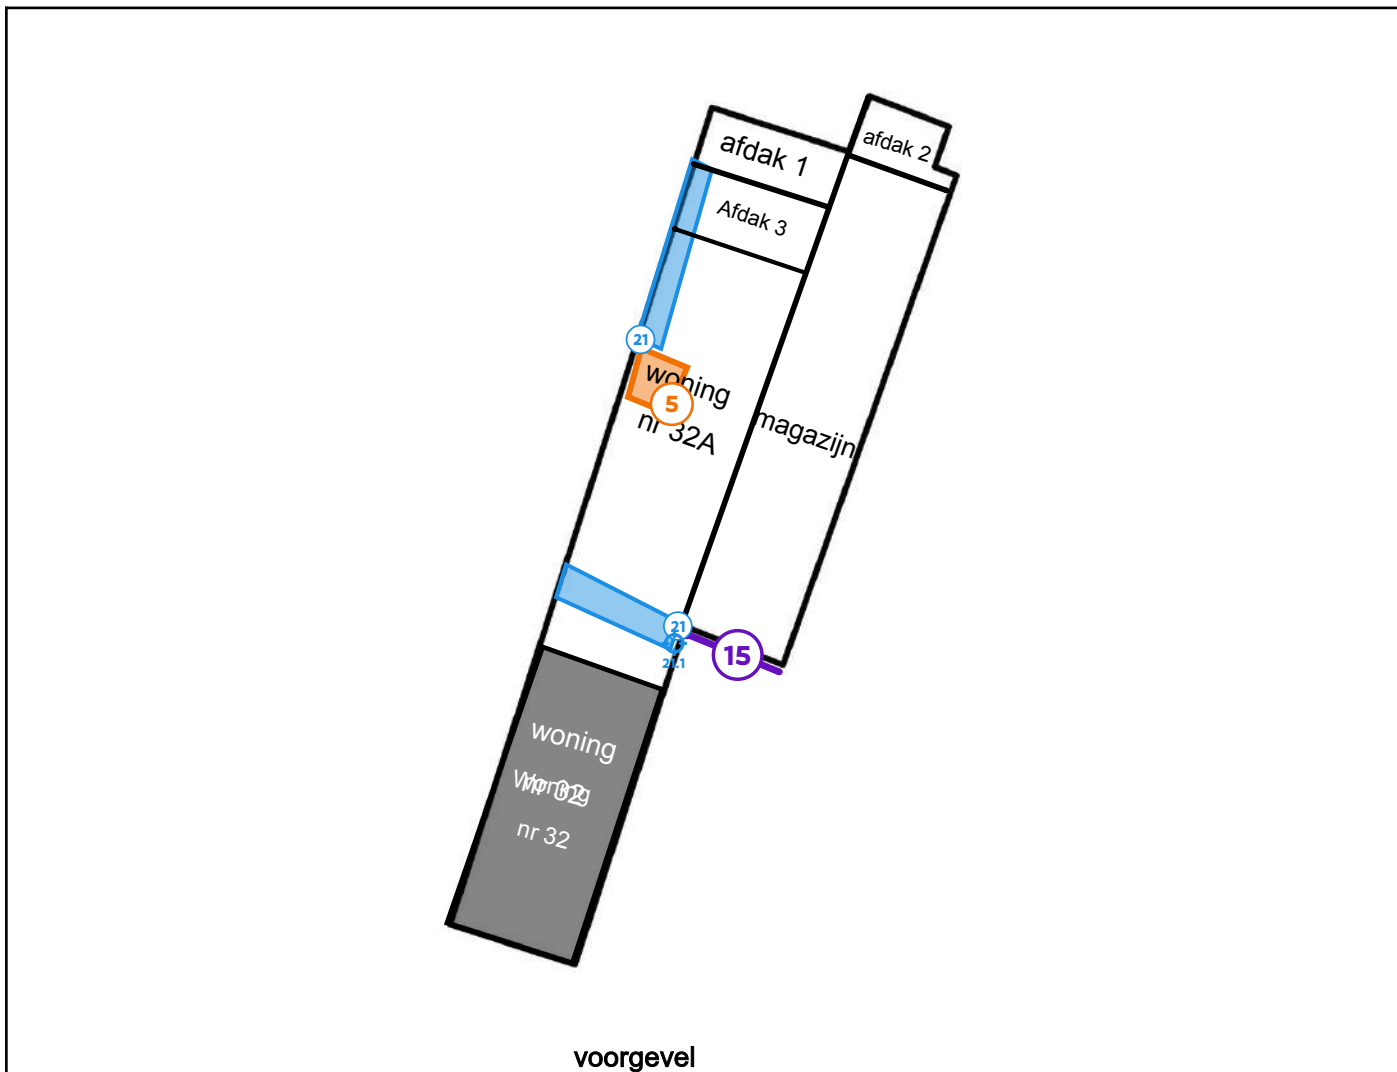
Plan 1.2: Woning + bijgebouwen en constructies plan kopie

Beschrijving	Type	Actie
5. Schouwbus (visueel vastgesteld).	Asbestmateriaal	Verwijderen
15. Dekstenen: niet verdacht	Advies	-
21. Roofing (met staalname).	Geen asbest	-
21.1 Code: Roofing	Puntmonster	-

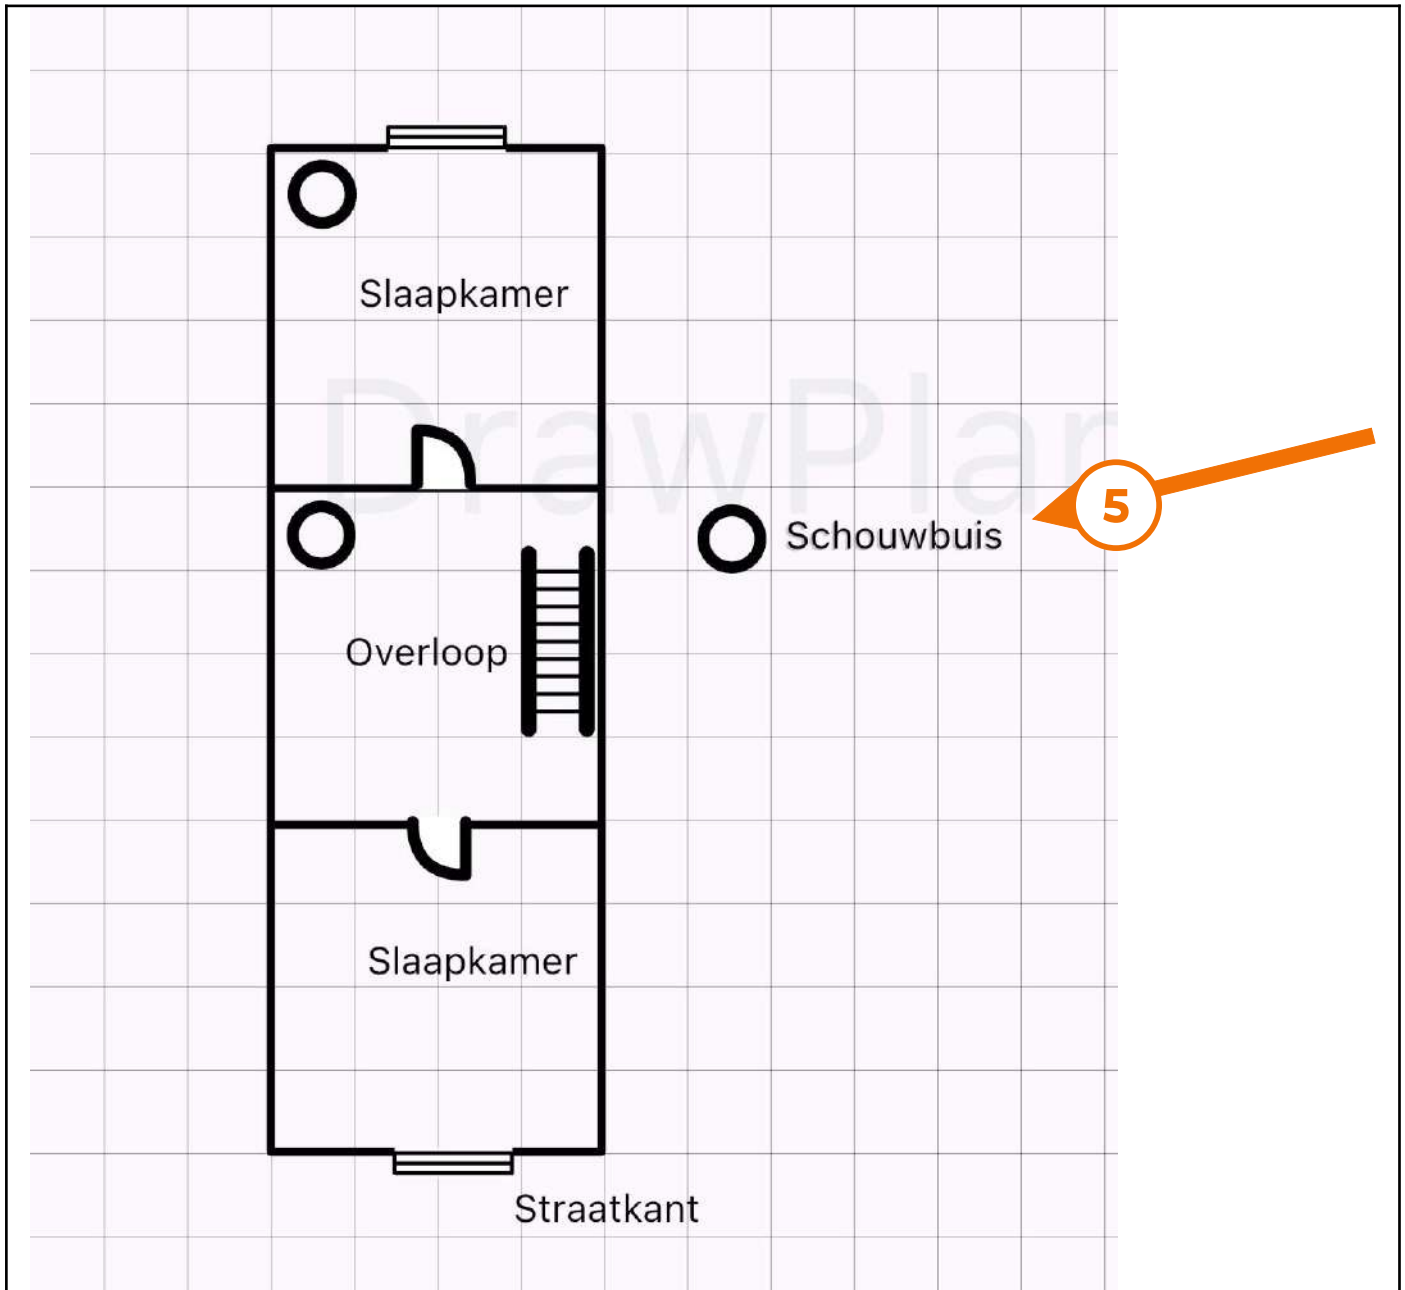
Plan 1.3: V+1 : DIV

Beschrijving	Type	Actie
5. Schouwbus (visueel vastgesteld).	Asbestmateriaal	Verwijderen

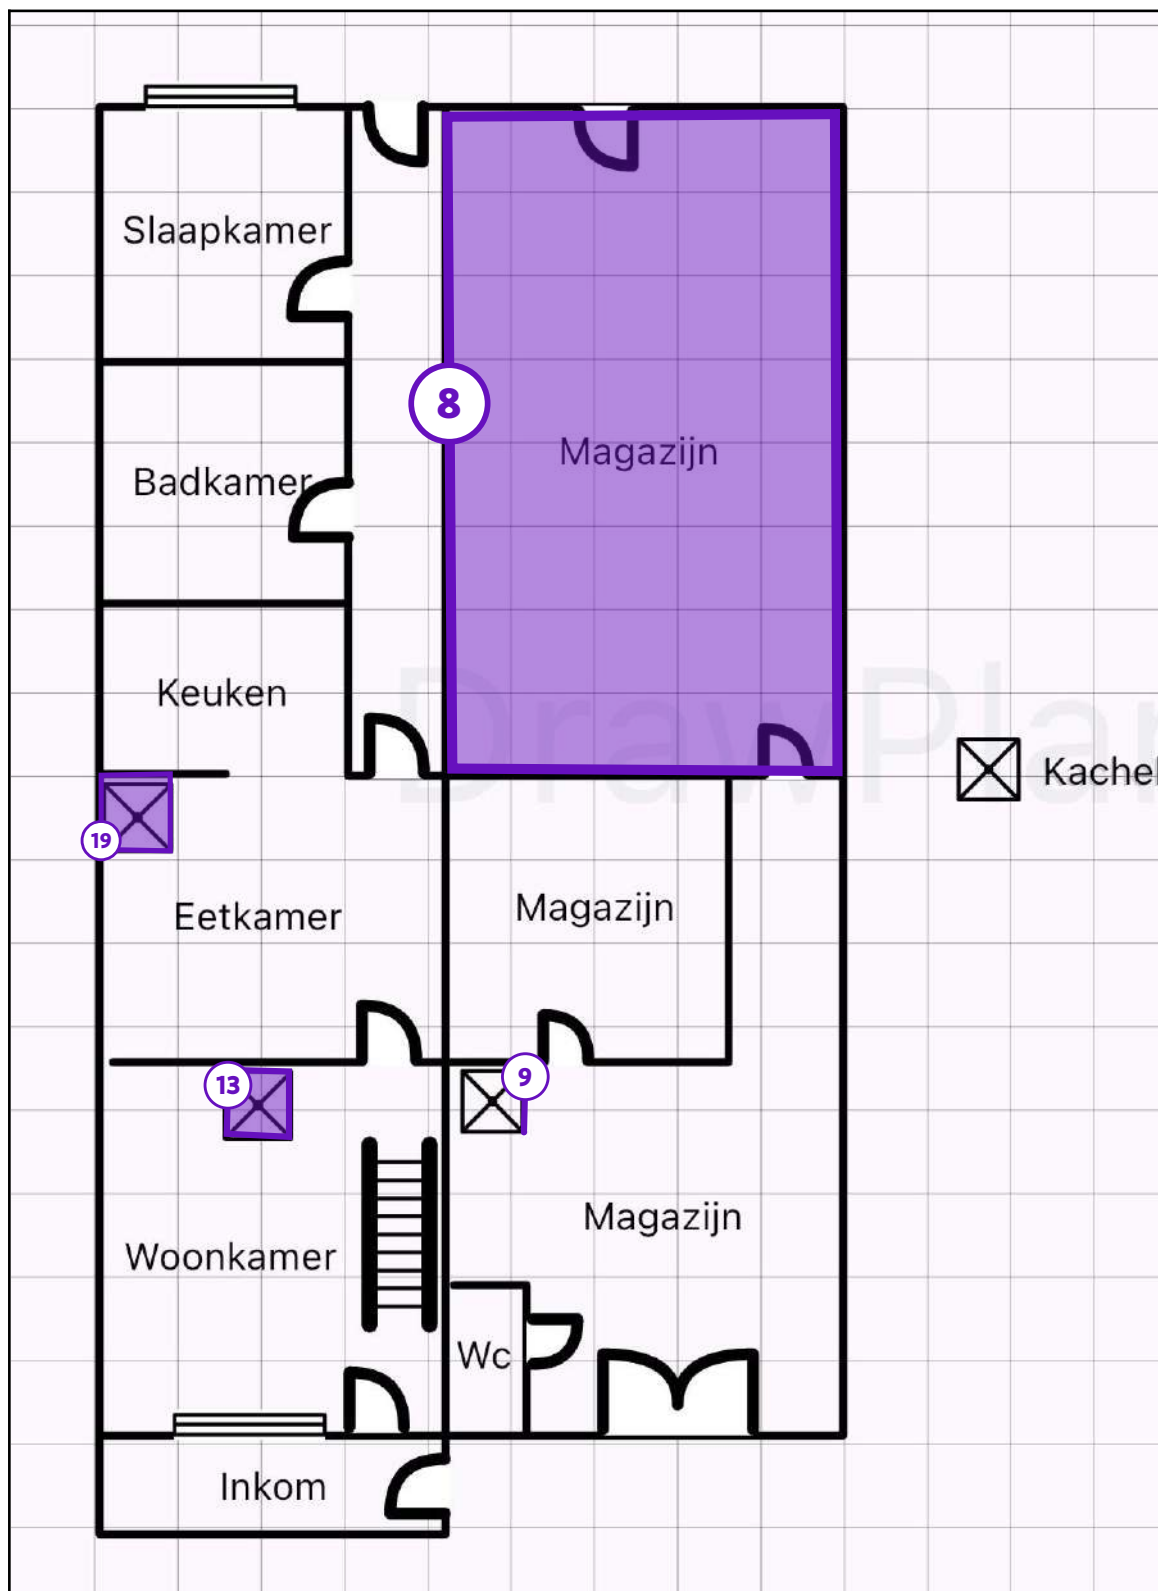
Plan 1.7: GLV : DIV

8. Materiaal in opslag. (gedeelte magazijn)	Beperking	-
9. Kachel - Magazijn	Advies	-
13. Kachel - Woonkamer	Advies	-
19. Kachel - eetkamer	Advies	-

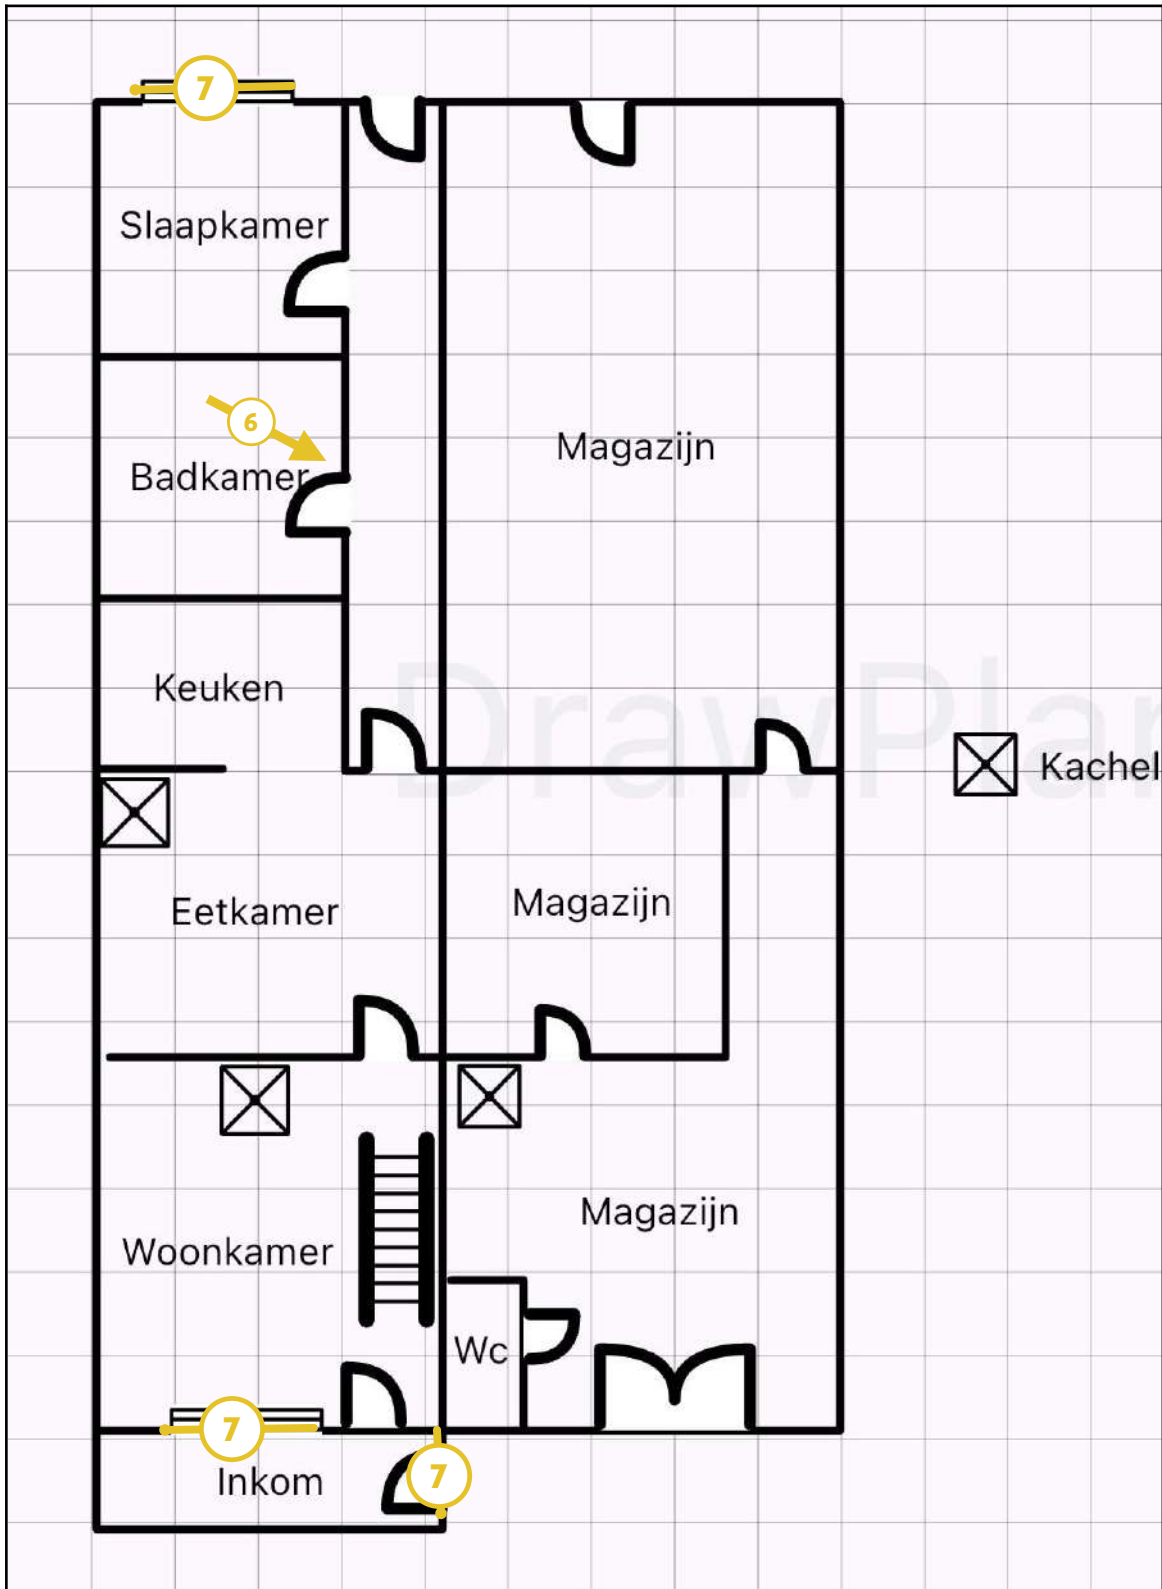
Plan 1.8: GLV : DIV 2

6. Bakeliet toep.(schakelaars-stopcontacten-verdeeldozen-radiatorknoppen.	Asbestmateriaal	Zorgvuldig beheren
7. Stopverf - woning	Asbestmateriaal	Zorgvuldig beheren

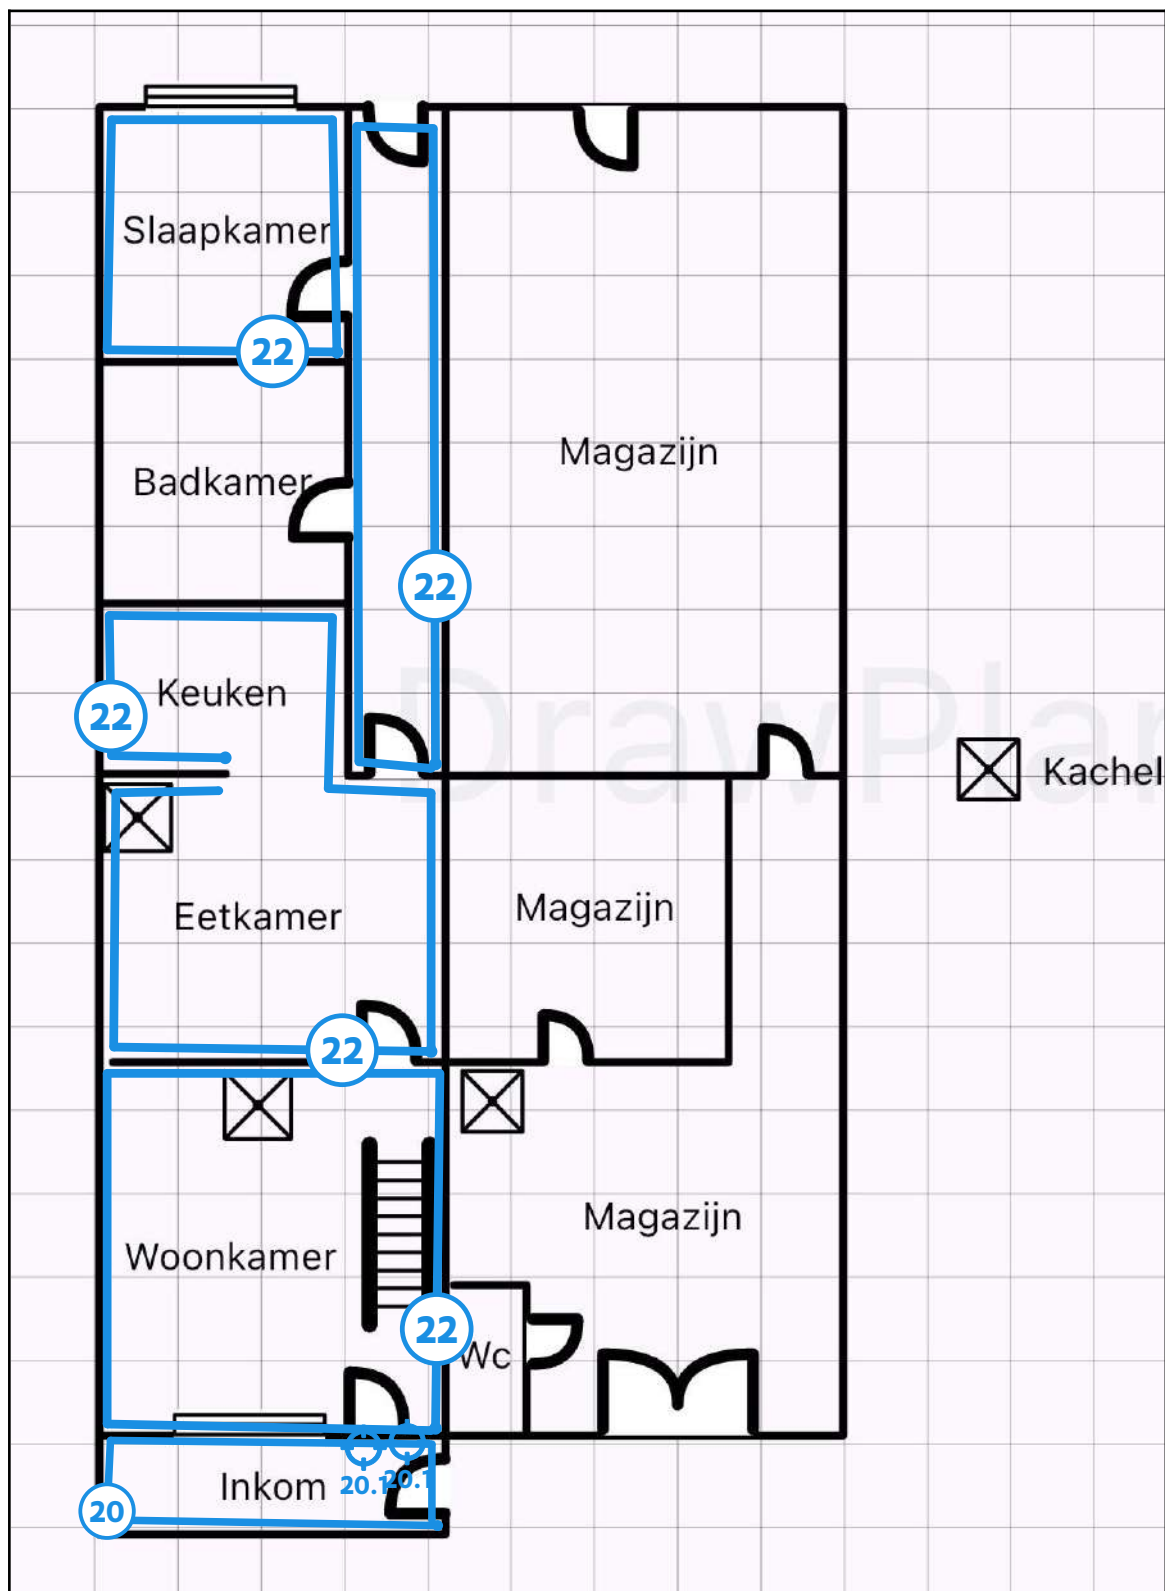
Plan 1.9: GLV : Muren

20. Crepi binnentoepassing - woning	Geen asbest	-
20.1 Code: Crepi	Mengmonster	-
22. Muurpleister (extrapolatie). woning	Geen asbest	-
