Asbestinventarisatetest

Carnegielaan 85, 3500 Hasselt

Attestnummer : 20241019-000119.001

Uitgegeven op : 28.10.2024

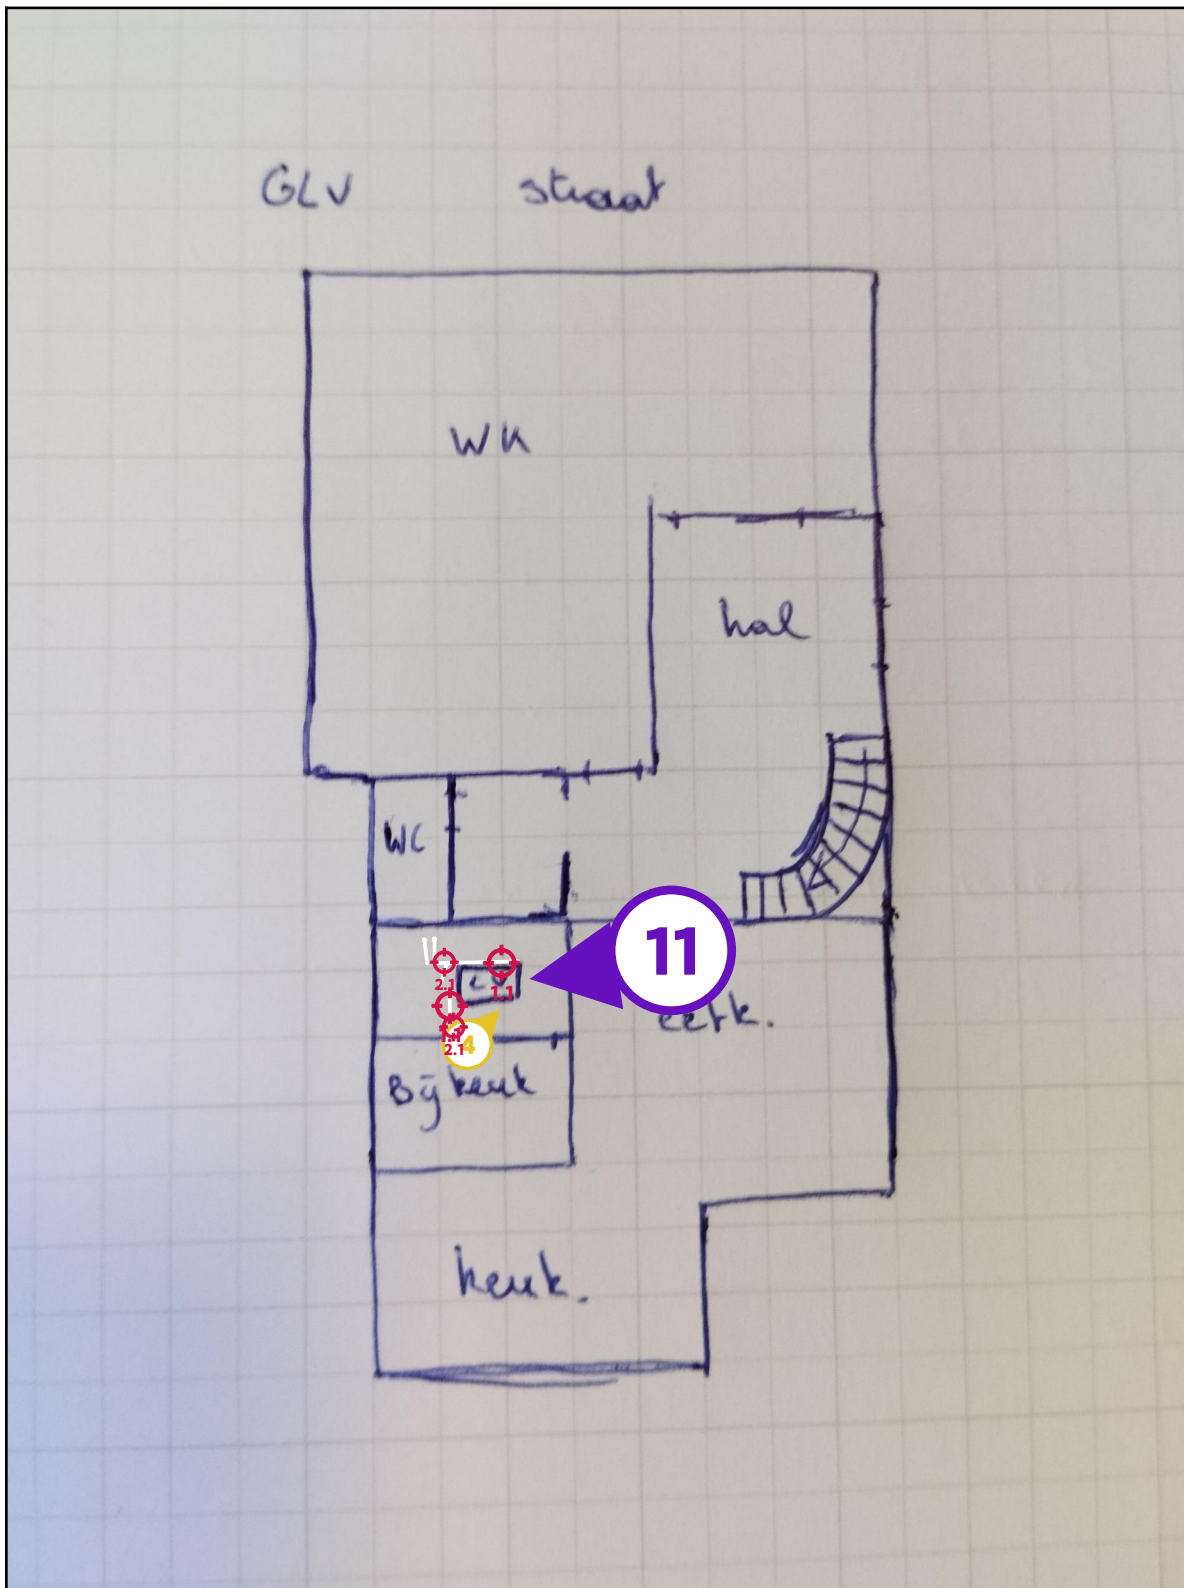
Plan 1.5: Gelijksvloers (aanduidingen)

1. Leidingisolatie rechte stukken	Asbestmateriaal	Dringend verwijderen
1.1 Code: 4	Mengmonster	-
2. Leidingisolatie bochten	Asbestmateriaal	Dringend verwijderen
2.1 Code: 5	Mengmonster	-
4. Bakeliet	Asbestmateriaal	Zorgvuldig beheren
11. Buderus Logana 1968	Advies	-

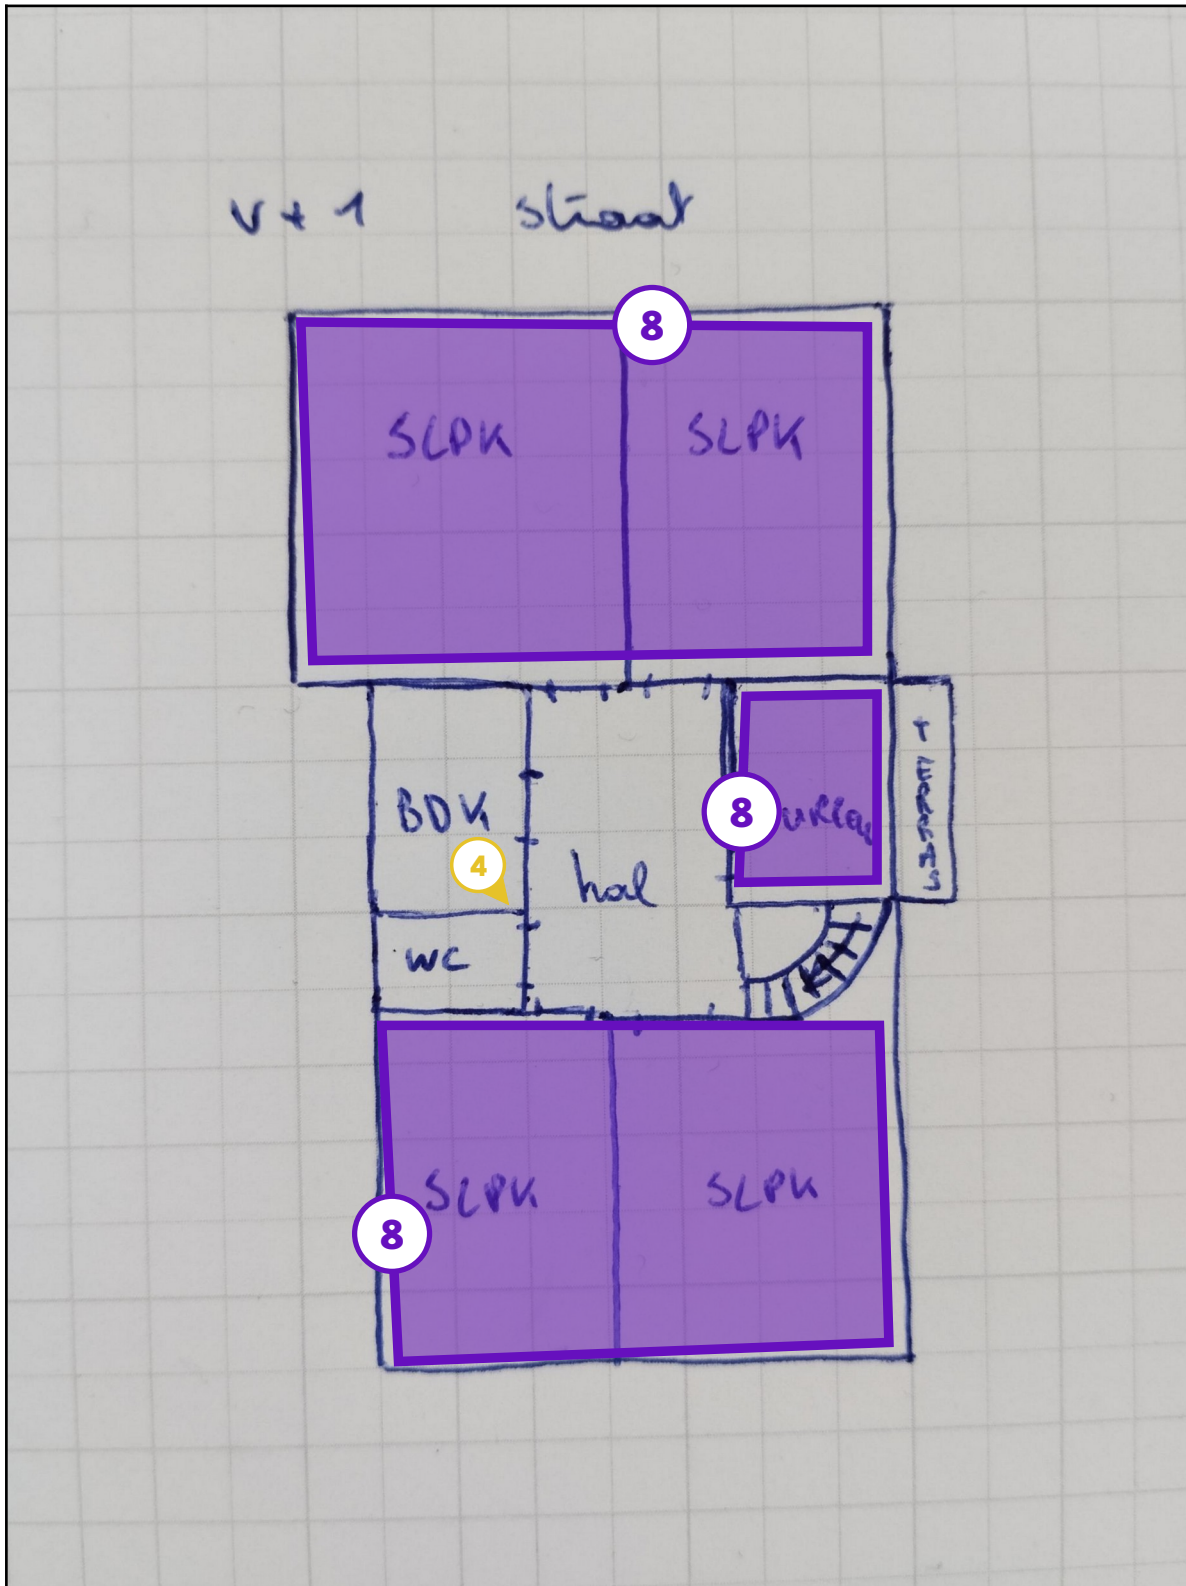
Plan 1.6: verdiep+1 (aanduidingen)

4. Bakeliet	Asbestmateriaal	Zorgvuldig beheren
8. Vinylvloeren v+1 (niet verdacht)	Advies	-

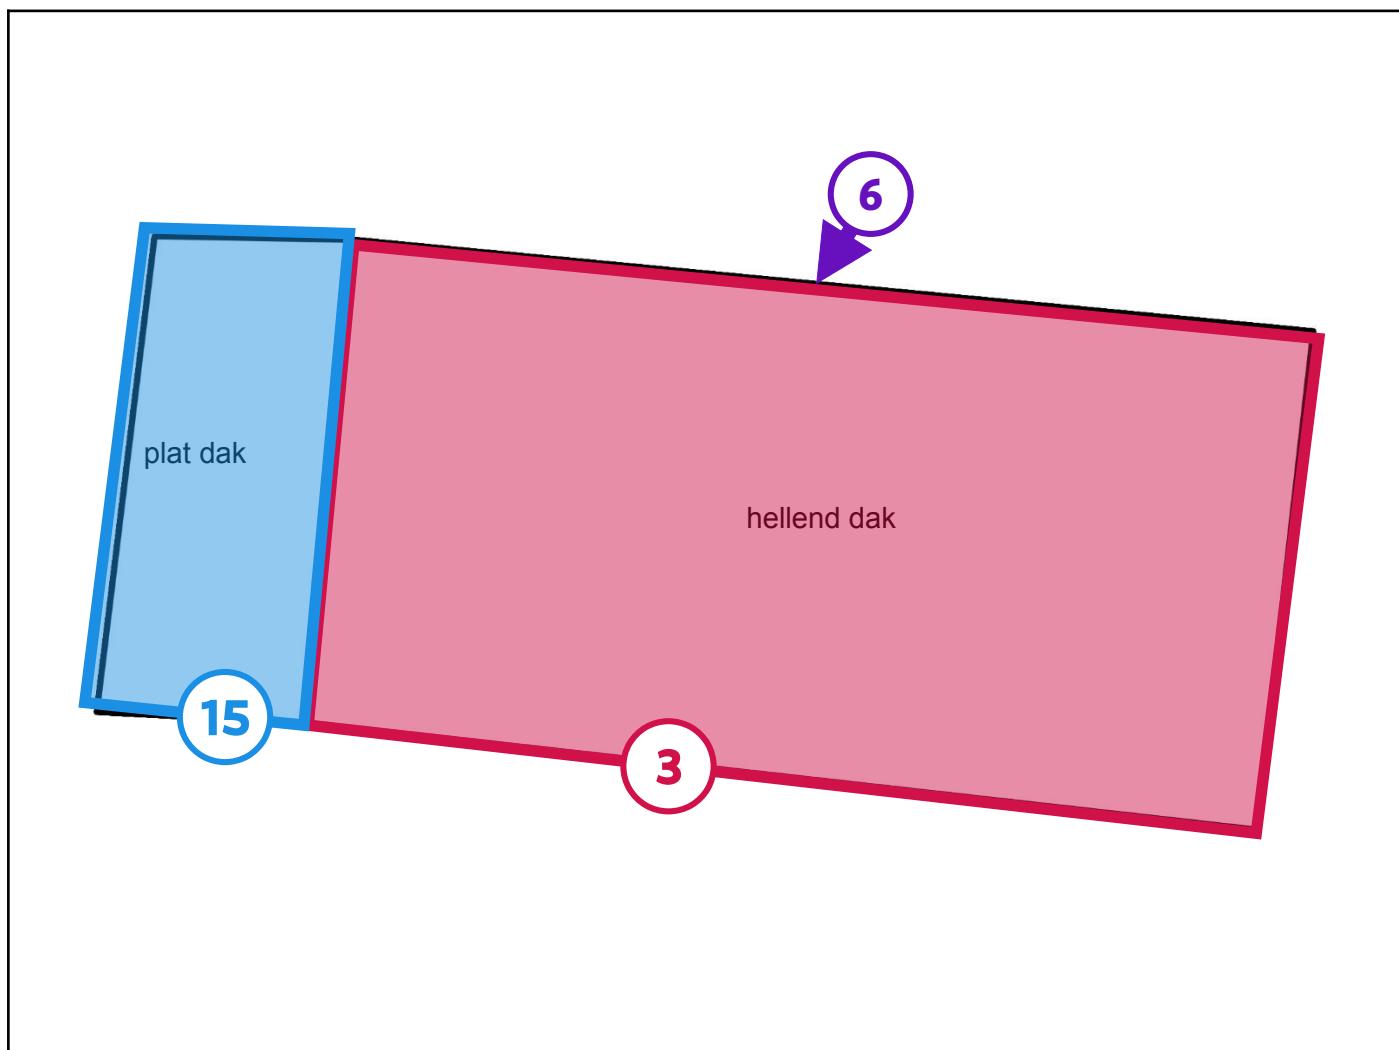
Plan 1.8: dak

Beschrijving	Type	Actie
3. Leien dak + zijgevel	Asbestmateriaal	Dringend verwijderen
6. Open schouw	Beperking	-
15. Roofing dak	Geen asbest	-

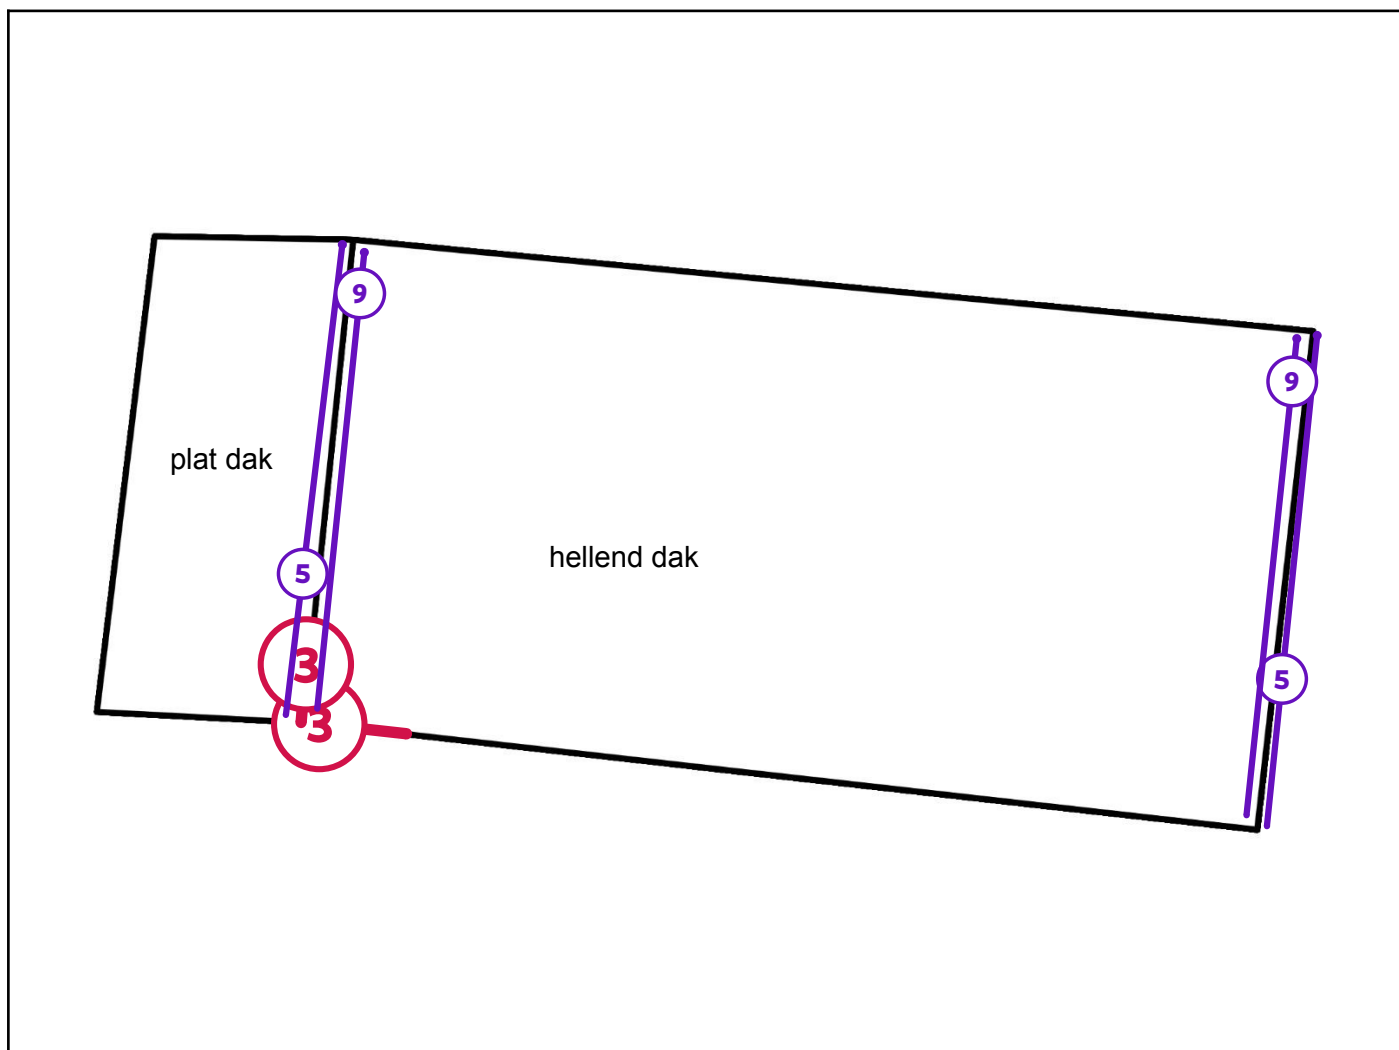
Plan 1.9: dak

Beschrijving	Type	Actie
3. Leien dak + zijgevel	Asbestmateriaal	Dringend verwijderen
5. Dakgoten hellend dak	Beperking	-
9. mogelijk slib in dakgoten	Advies	-
