# Asbestinventarisatattest

Groenstraat 81, 3511 Hasselt

Attestnummer : 20260717-000085.000

Uitgegeven op : 17.07.2026

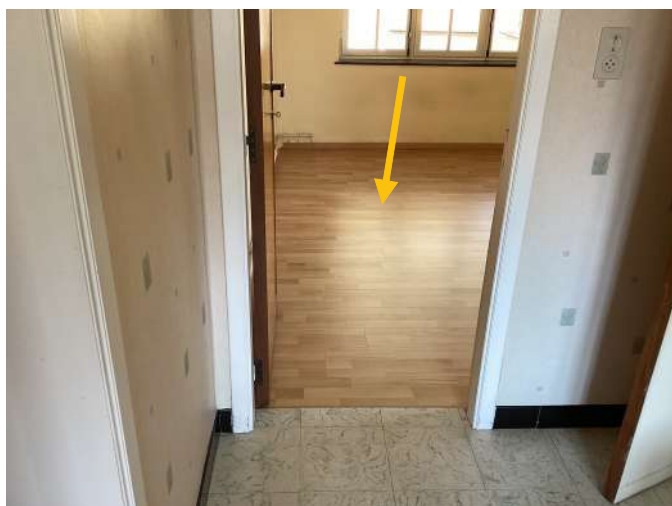
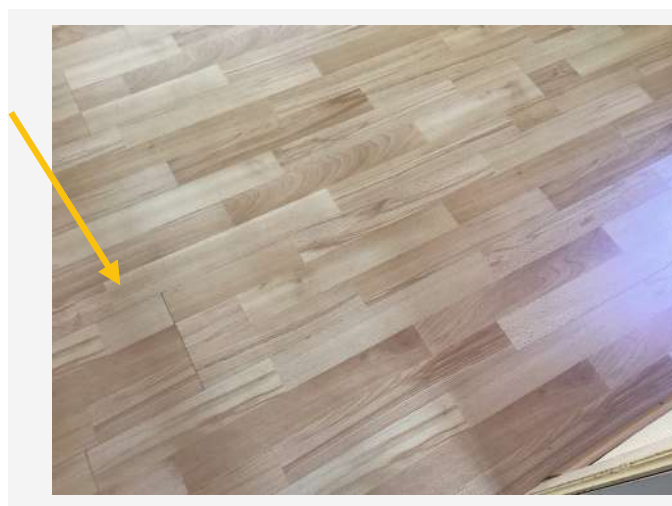
### Informatie over een niet-asbestverdacht materiaal

| Basis voor advies | De asbestdeskundige beoordeelt het materiaal als niet-asbestverdacht. |

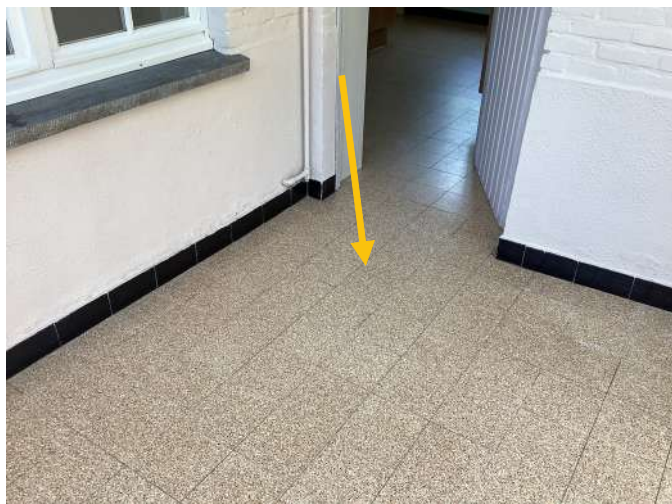
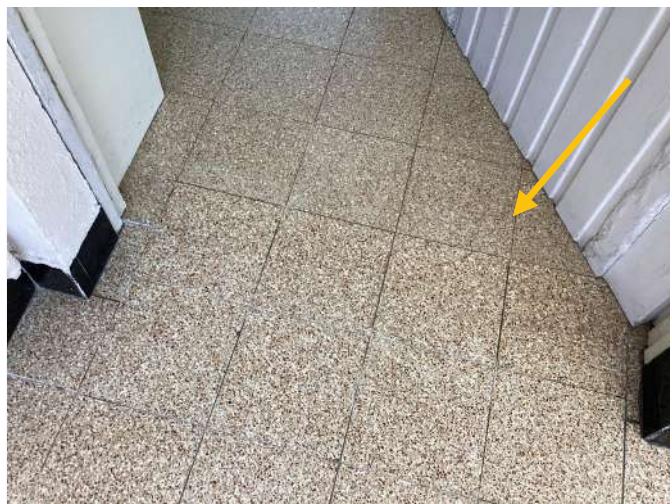
### Informatie over een materiaal dat de asbestdeskundige niet kan waarnemen of vaststellen

| Basis voor advies | Beoordeling op basis van expertise, zonder een vaststelling door de asbestdeskundige. |

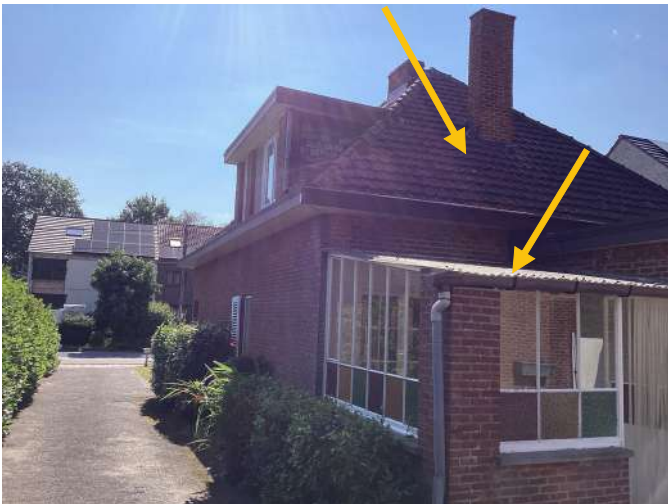
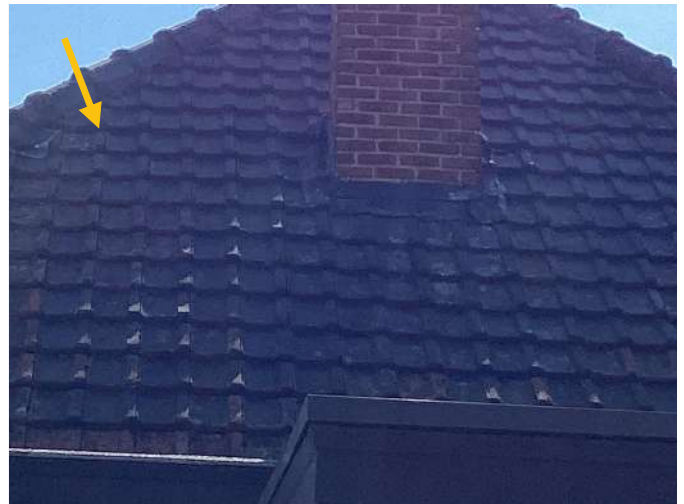
## Fiche 18: Dakbedekking - niet verdacht

| Beschrijving | Notitie | Terug te vinden op plannen |
|---|---|---|
| Fiche 18: Dakbedekking - niet verdacht | Zadeldaken bestaande uit terracotta pannen.<br><br>Dak garage metaalplaten.<br><br>Dak veranda pcb platen | Plan 1.3: Gelijkvloers<br>Plan 1.9: 1 ste verdieping<br>Plan 2.3: Garage met stallen zolder |
