Asbestinventarisatetest

Sierheesterlaan 14, 9030 Gent

Attestnummer : 20240914-000079.001

Uitgegeven op : 14.09.2024

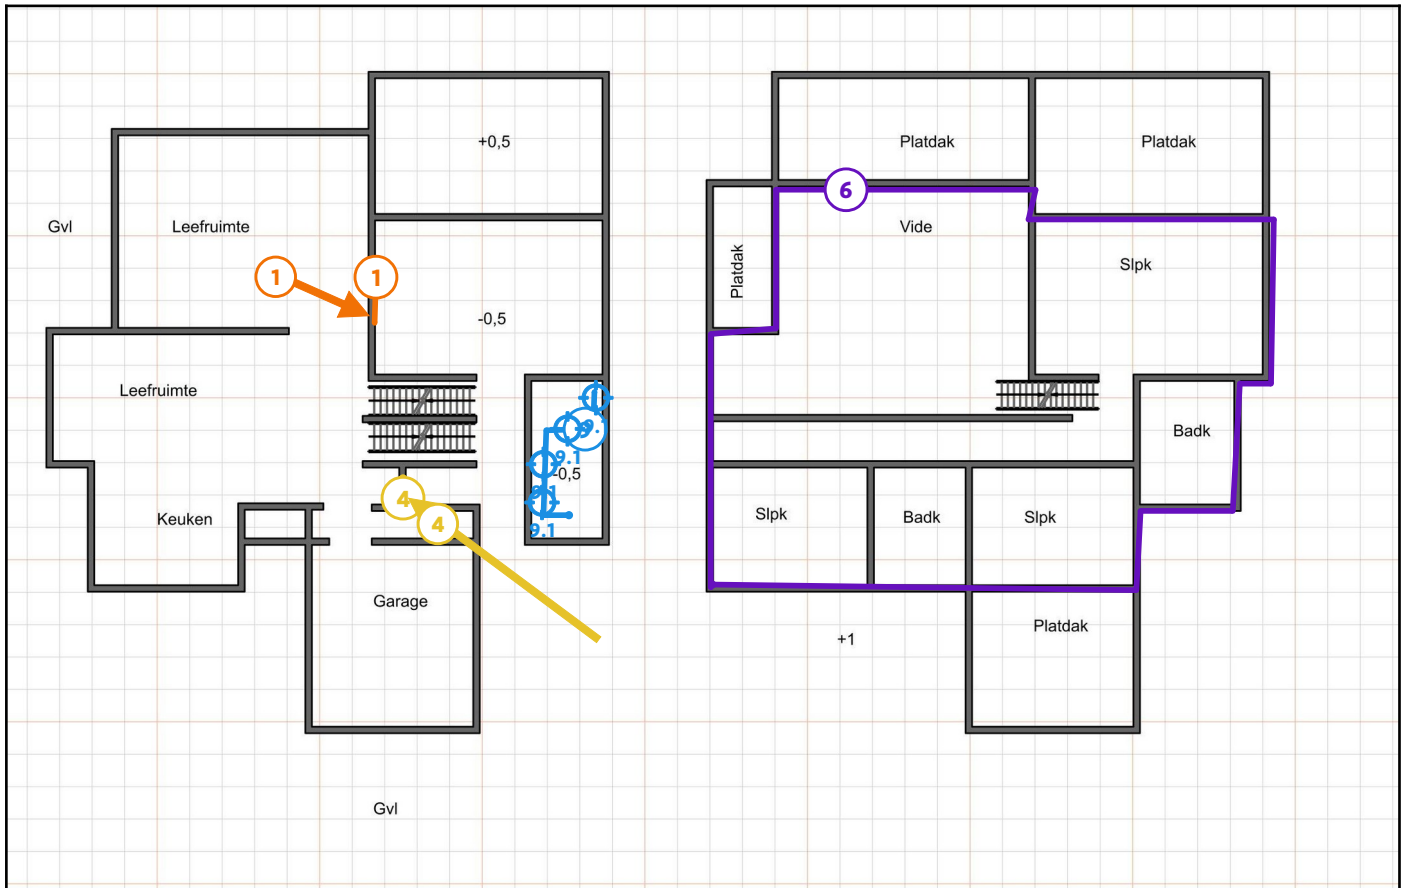
Plan 1.1: Schema woning

Beschrijving	Type	Actie
1. Kachelkoord	Asbestmateriaal	Verwijderen
4. Glasal beplating	Asbestmateriaal	Zorgvuldig beheren
6. Dak te hoog	Beperking	-
9. Chauffagebuizen niet-asbesthoudend Rechte stukken	Geen asbest	-
9.1 Code: 010-R	Mengmonster	-

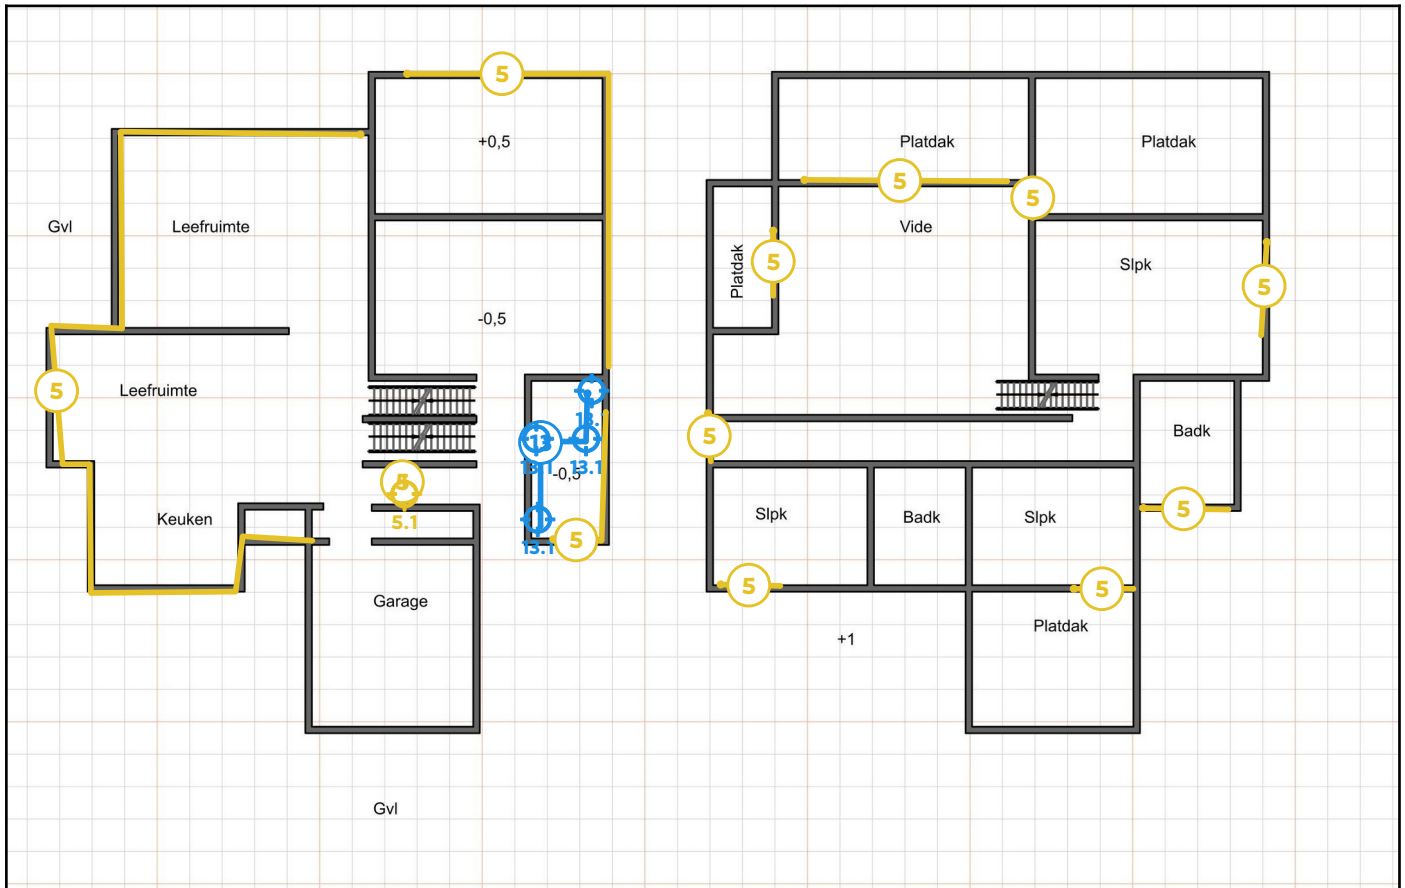
Plan 1.2: Schema woning

Beschrijving	Type	Actie
5. Mastiek tussen profiel en muur	Asbestmateriaal	Zorgvuldig beheren
5.1 Code: 003	Puntmonster	-
13. Chauffagebuizen niet-asbesthoudend bochten	Geen asbest	-
13.1 Code: 010-B	Mengmonster	-

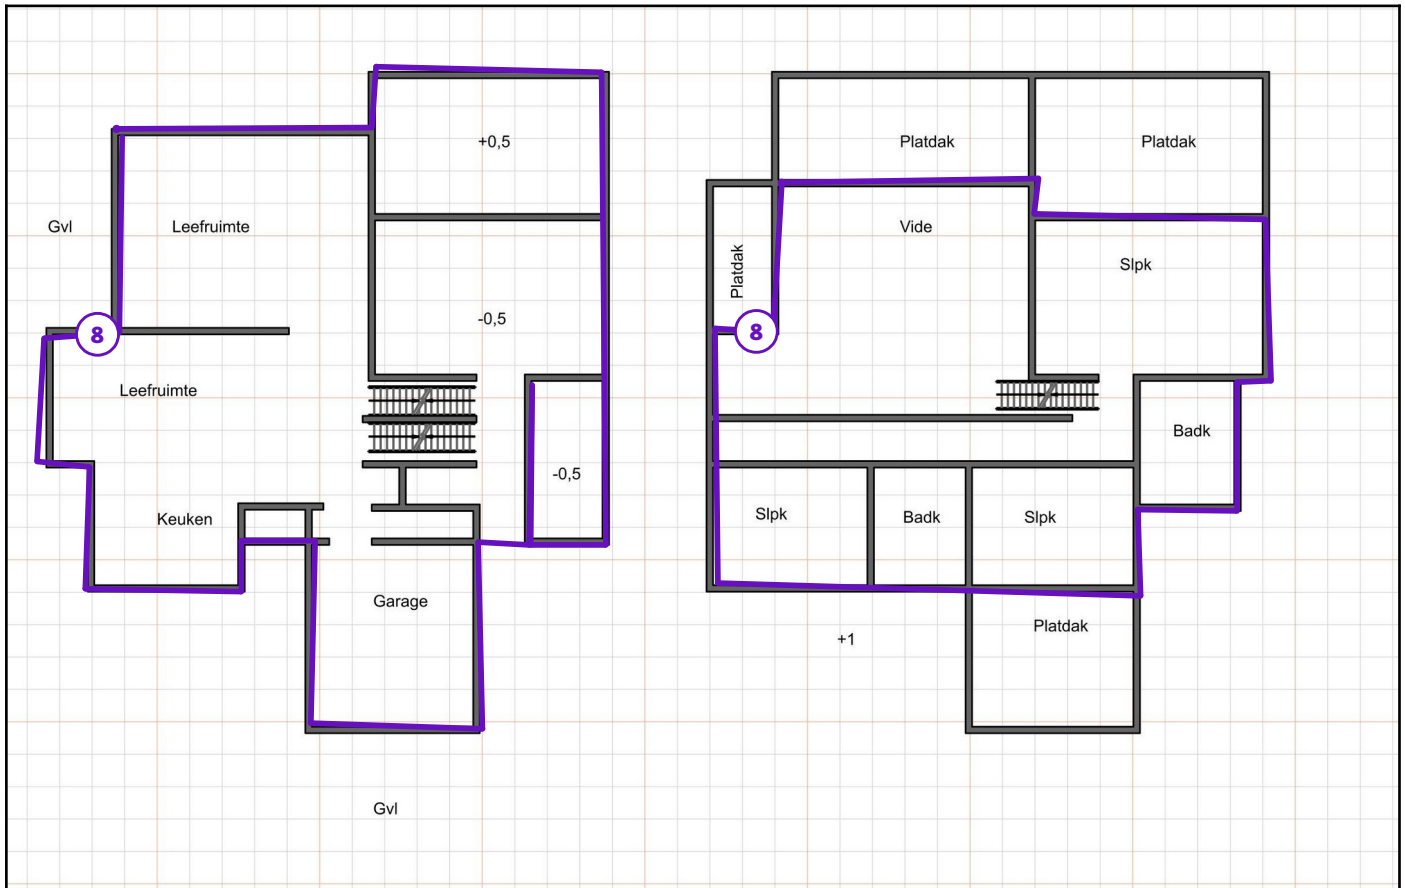
Plan 1.3: Schema woning

Beschrijving	Type	Actie
8. Plafonds: Betonnen gewelven	Advies	-

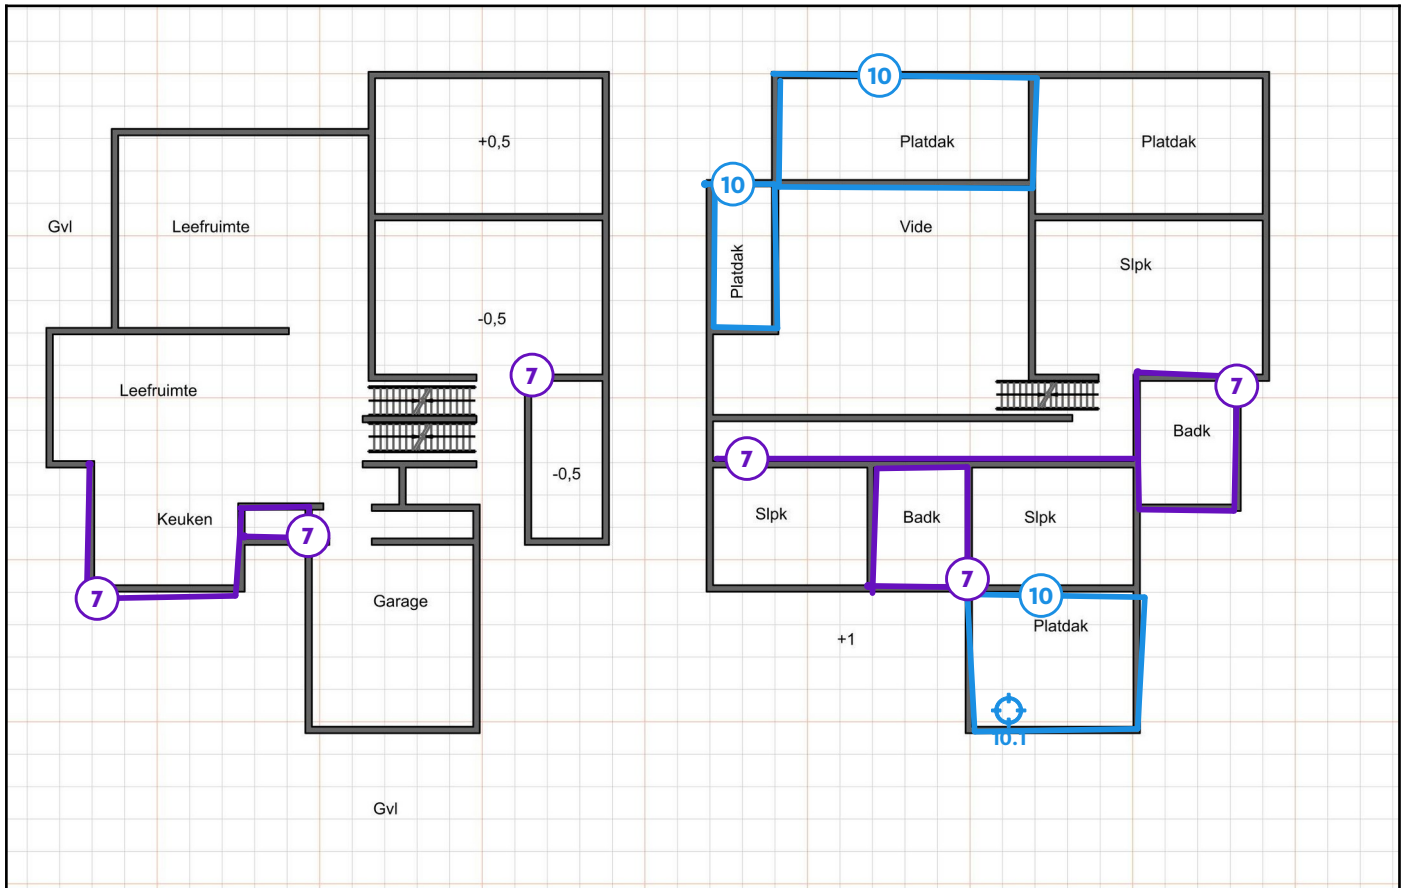
Plan 1.4: Schema woning

Beschrijving	Type	Actie
7. Wanden beplating / tegels	Advies	-
10. Roofing	Geen asbest	-
10.1 Code: 006	Puntmonster	-

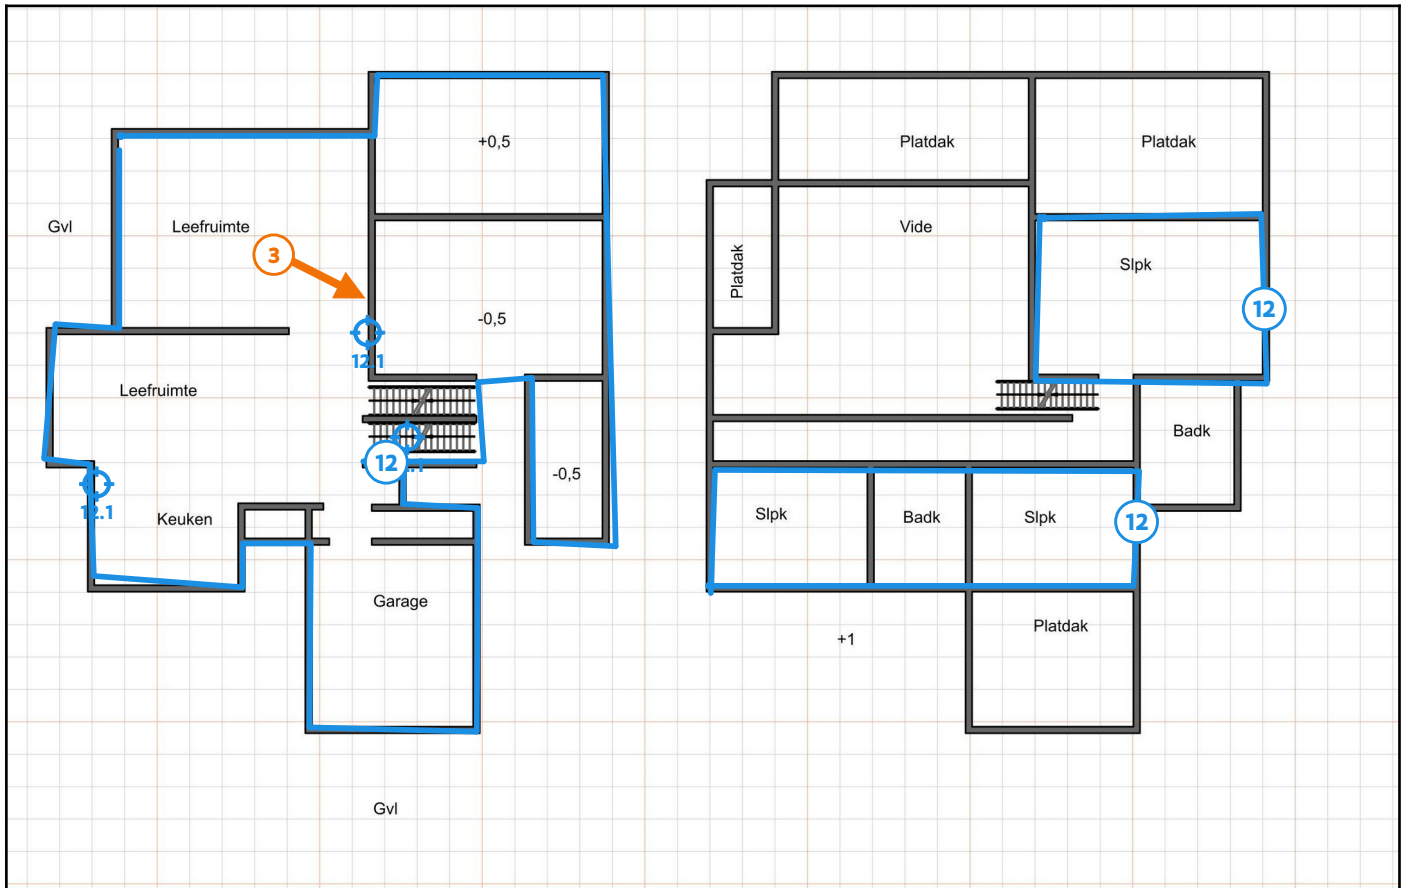
Plan 1.5: Schema woning

Beschrijving	Type	Actie
3. Cementgebonden buizen.	Asbestmateriaal	Verwijderen
12. Wanden: pleisterwerk	Geen asbest	-
12.1 Code: 001	Mengmonster	-

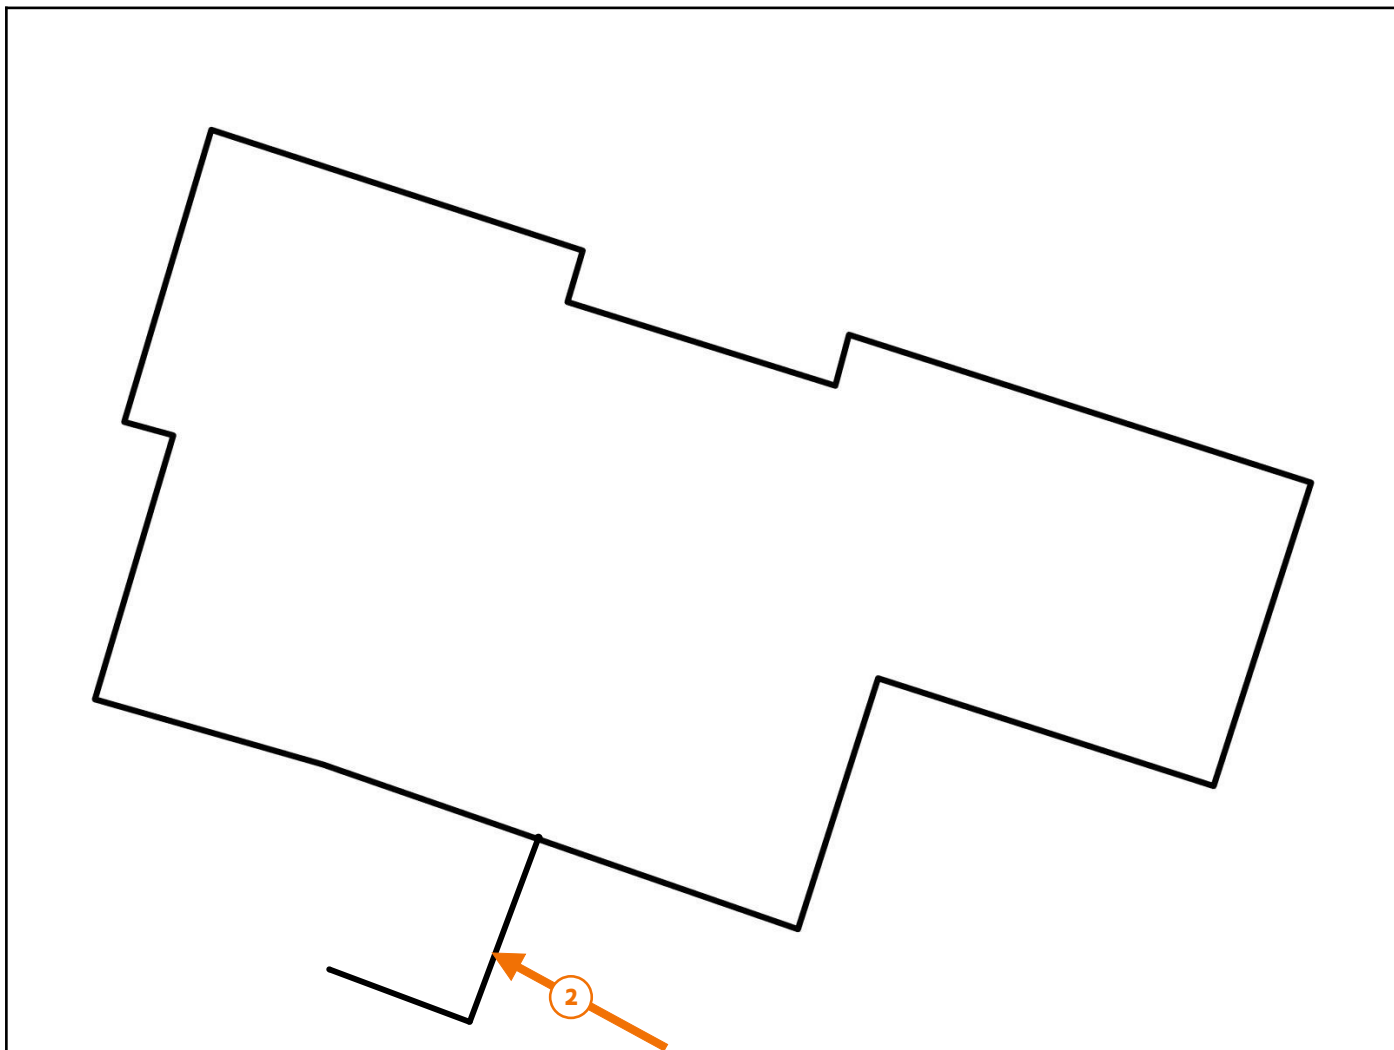
Plan 1.6: Hoofdgebouw plan

Beschrijving	Type	Actie
2. Schouwpijp(en)	Asbestmateriaal	Verwijderen

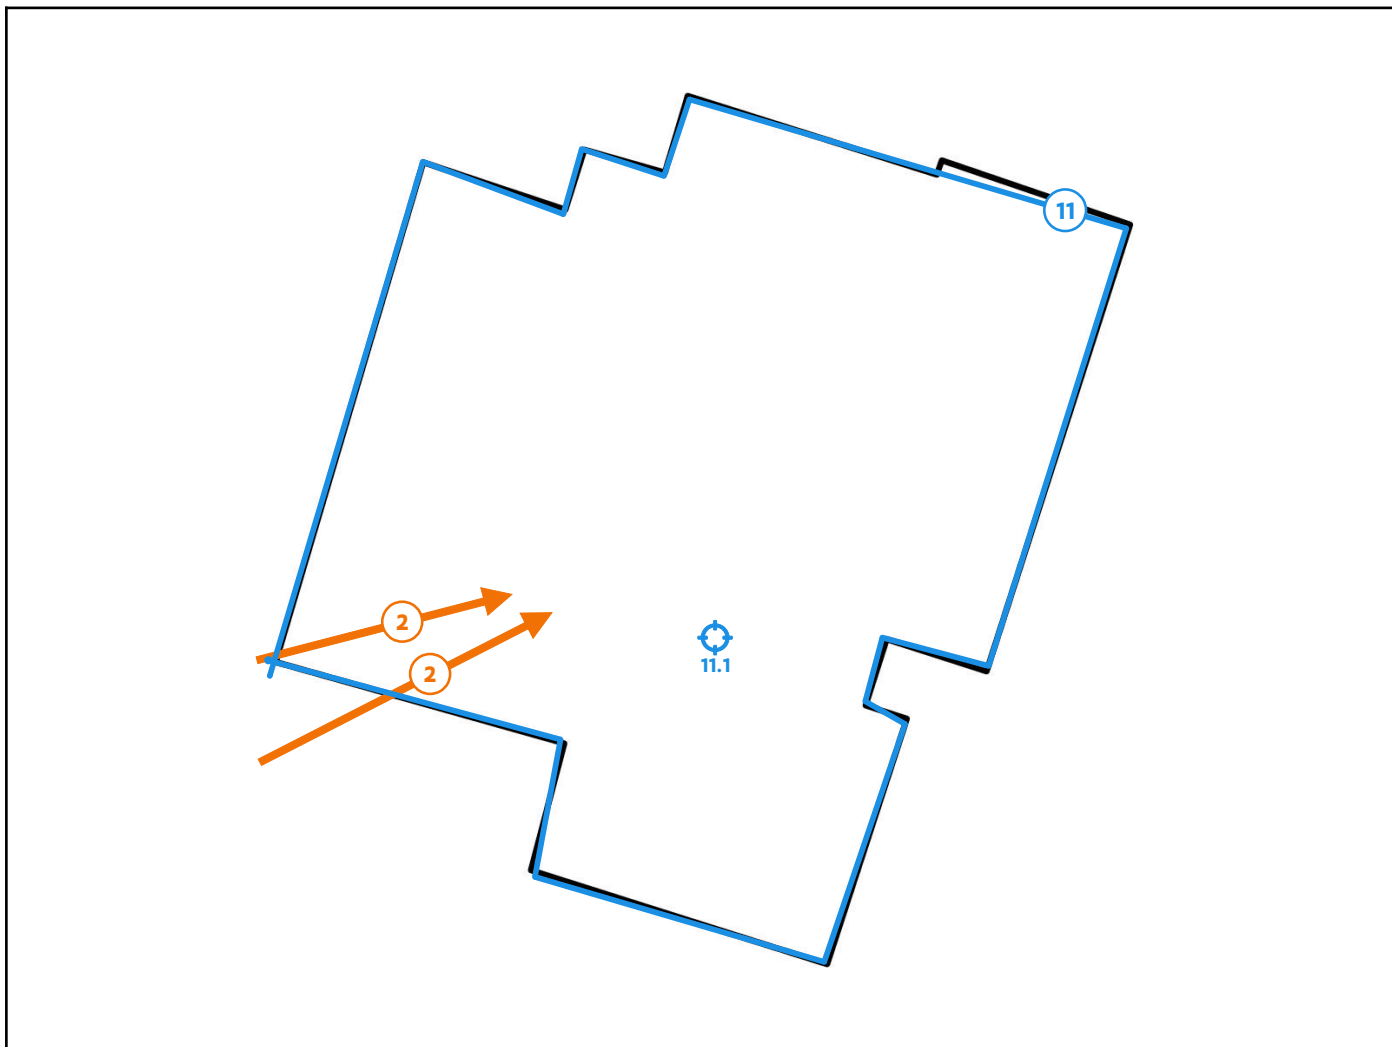
Plan 2.1: Bijgebouw plan

Beschrijving	Type	Actie
2. Schouwpijp(en)	Asbestmateriaal	Verwijderen
11. Roofing garage bijgebouw	Geen asbest	-
11.1 Code: 006-G	Puntmonster	-
