# Asbestinventarisatetest

Keerstraatje 4, 9950 Lievegem

Attestnummer : 20240218-000021.000

## Niet-asbestveilig

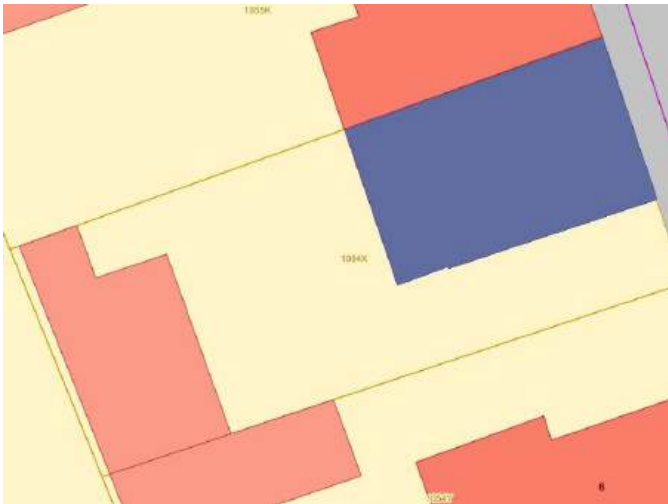
## Zone 1: Hoofdgebouw

- 2 Asbestmaterialen**
- 0 Beperkingen
- 0 Uitsluitingen
- 0 Roerende goederen
- 0 Puin, steenslag, (water)bodem
- 4 Adviezen**
- 4 Geen asbest**

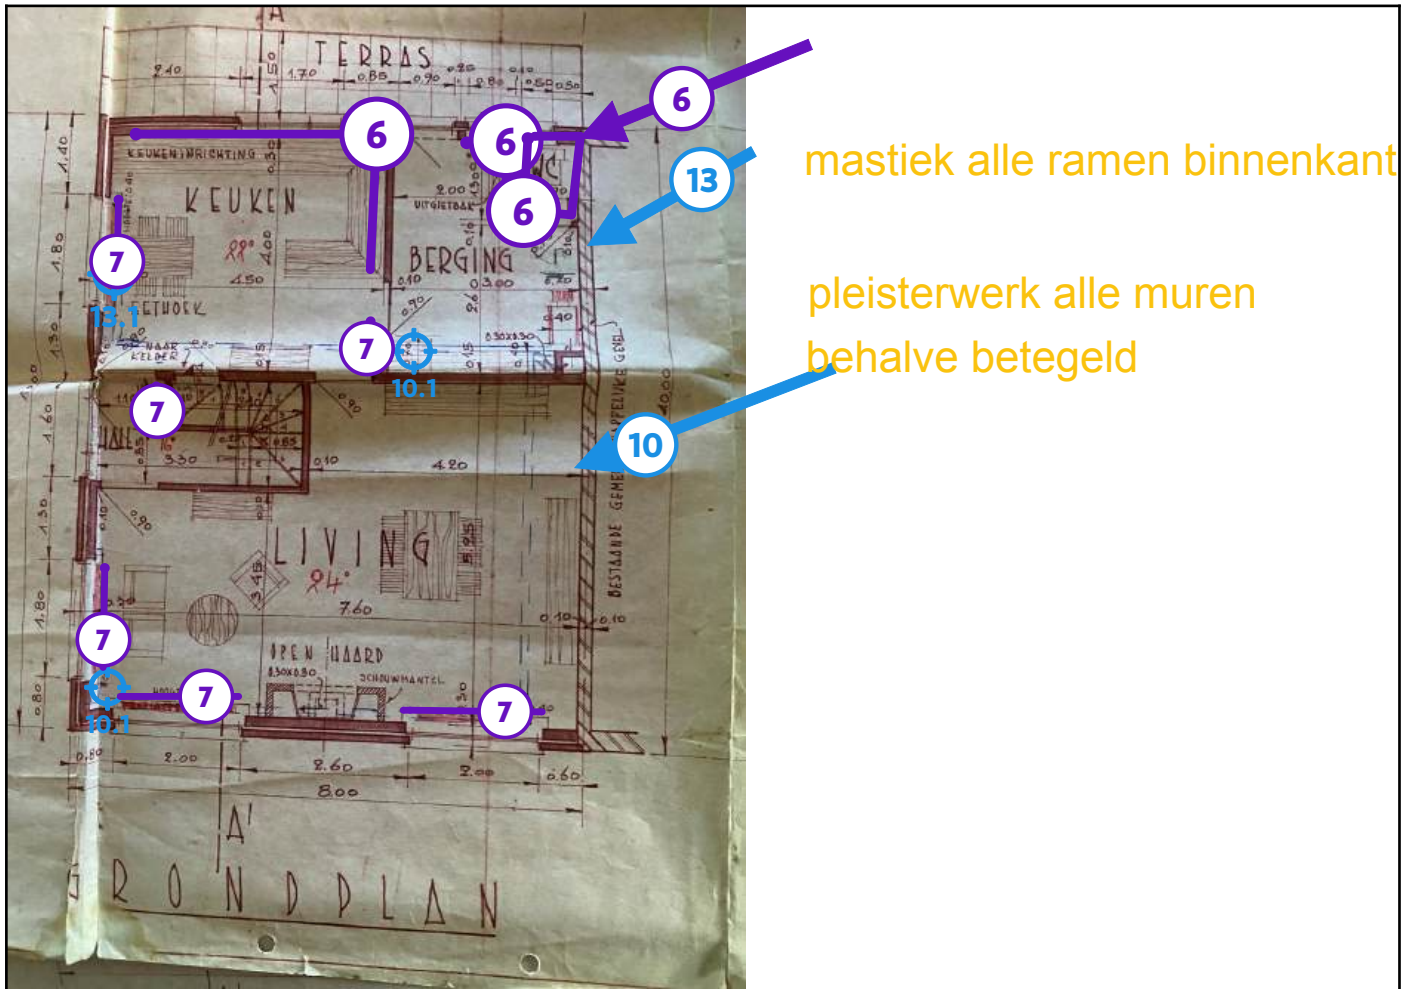
# Plan 1.1: grondplan gelijkvloers

Beschrijving	Type	Actie
6. betegeling keuken , berging en wc gelijkvloers	Advies	-
7. dichtingen radiatoren	Advies	-
10. pleisterwerk muren hoofgebouw	Geen asbest	-
10.1 Code: 04/01	Mengmonster	-
13. mastiek alle ramen binnenkant	Geen asbest	-
13.1 Code: 04/04	Mengmonster	-

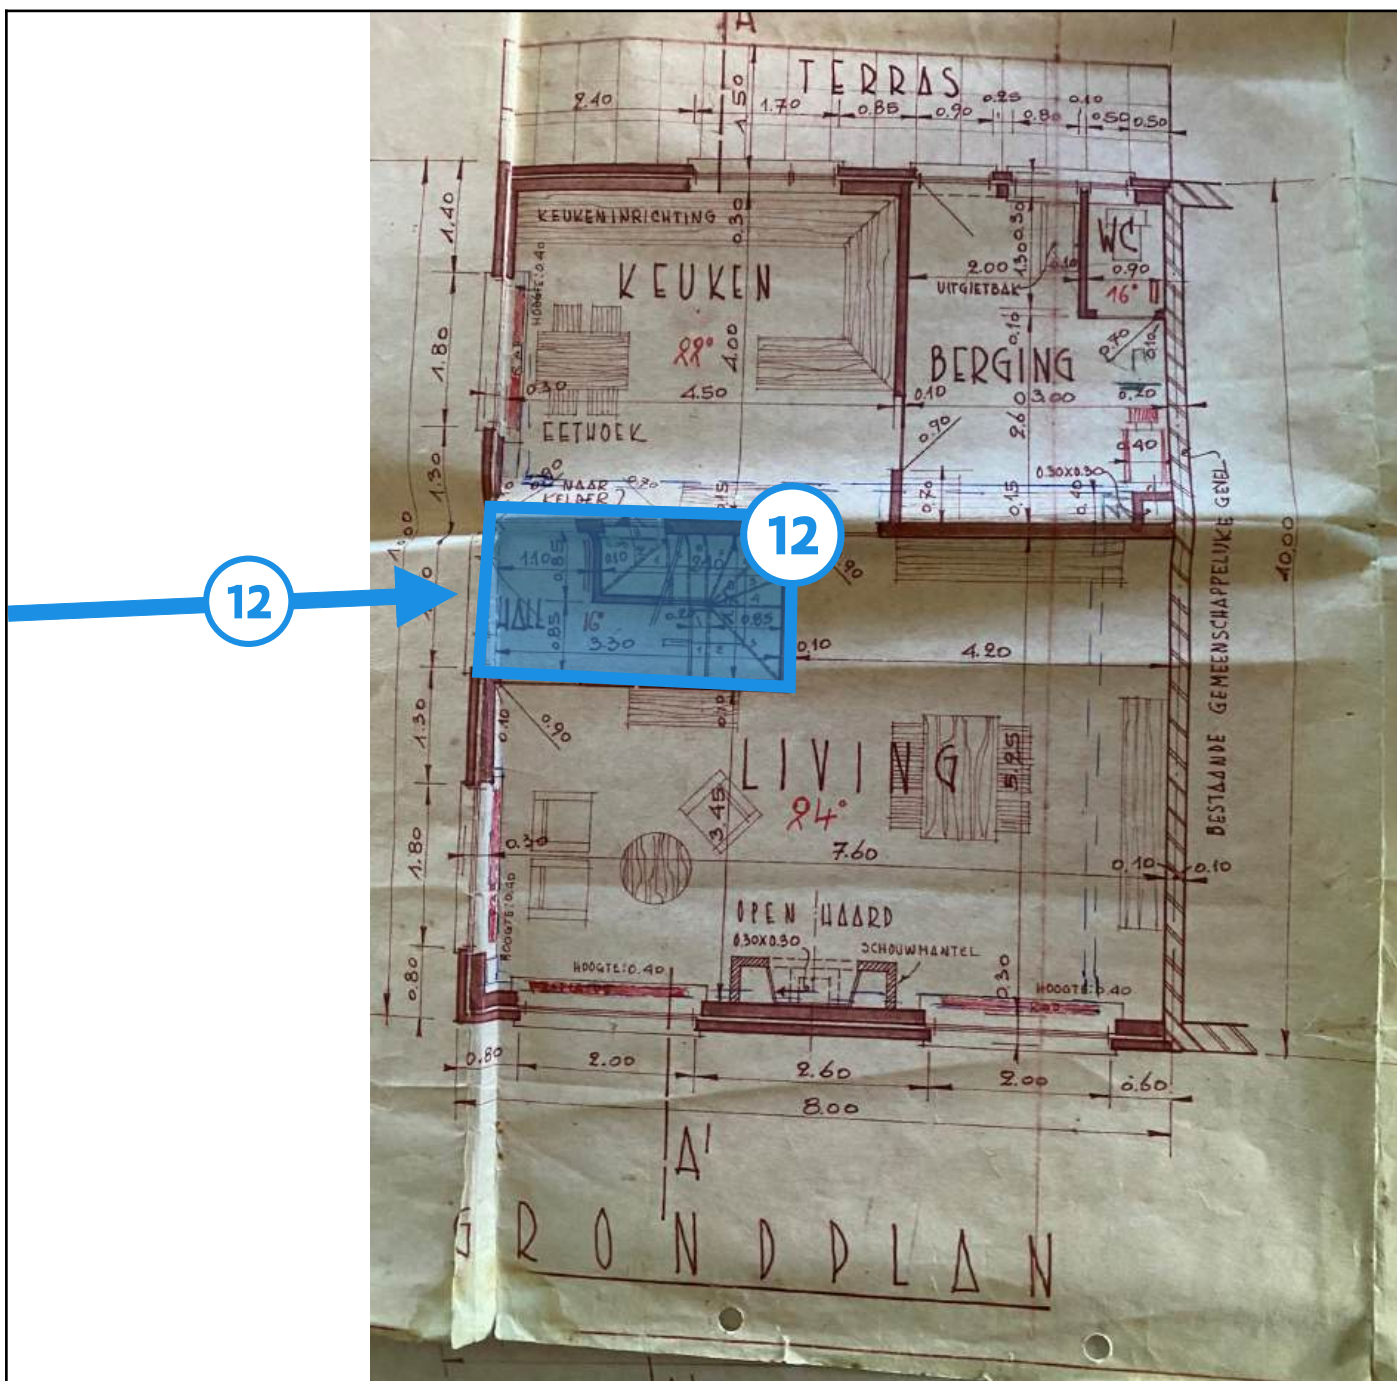
## Plan 1.2: gelijkvloers , plafonds

Beschrijving	Type	Actie
12. pleisterwerk plafonds hoofdgebouw	Geen asbest	-

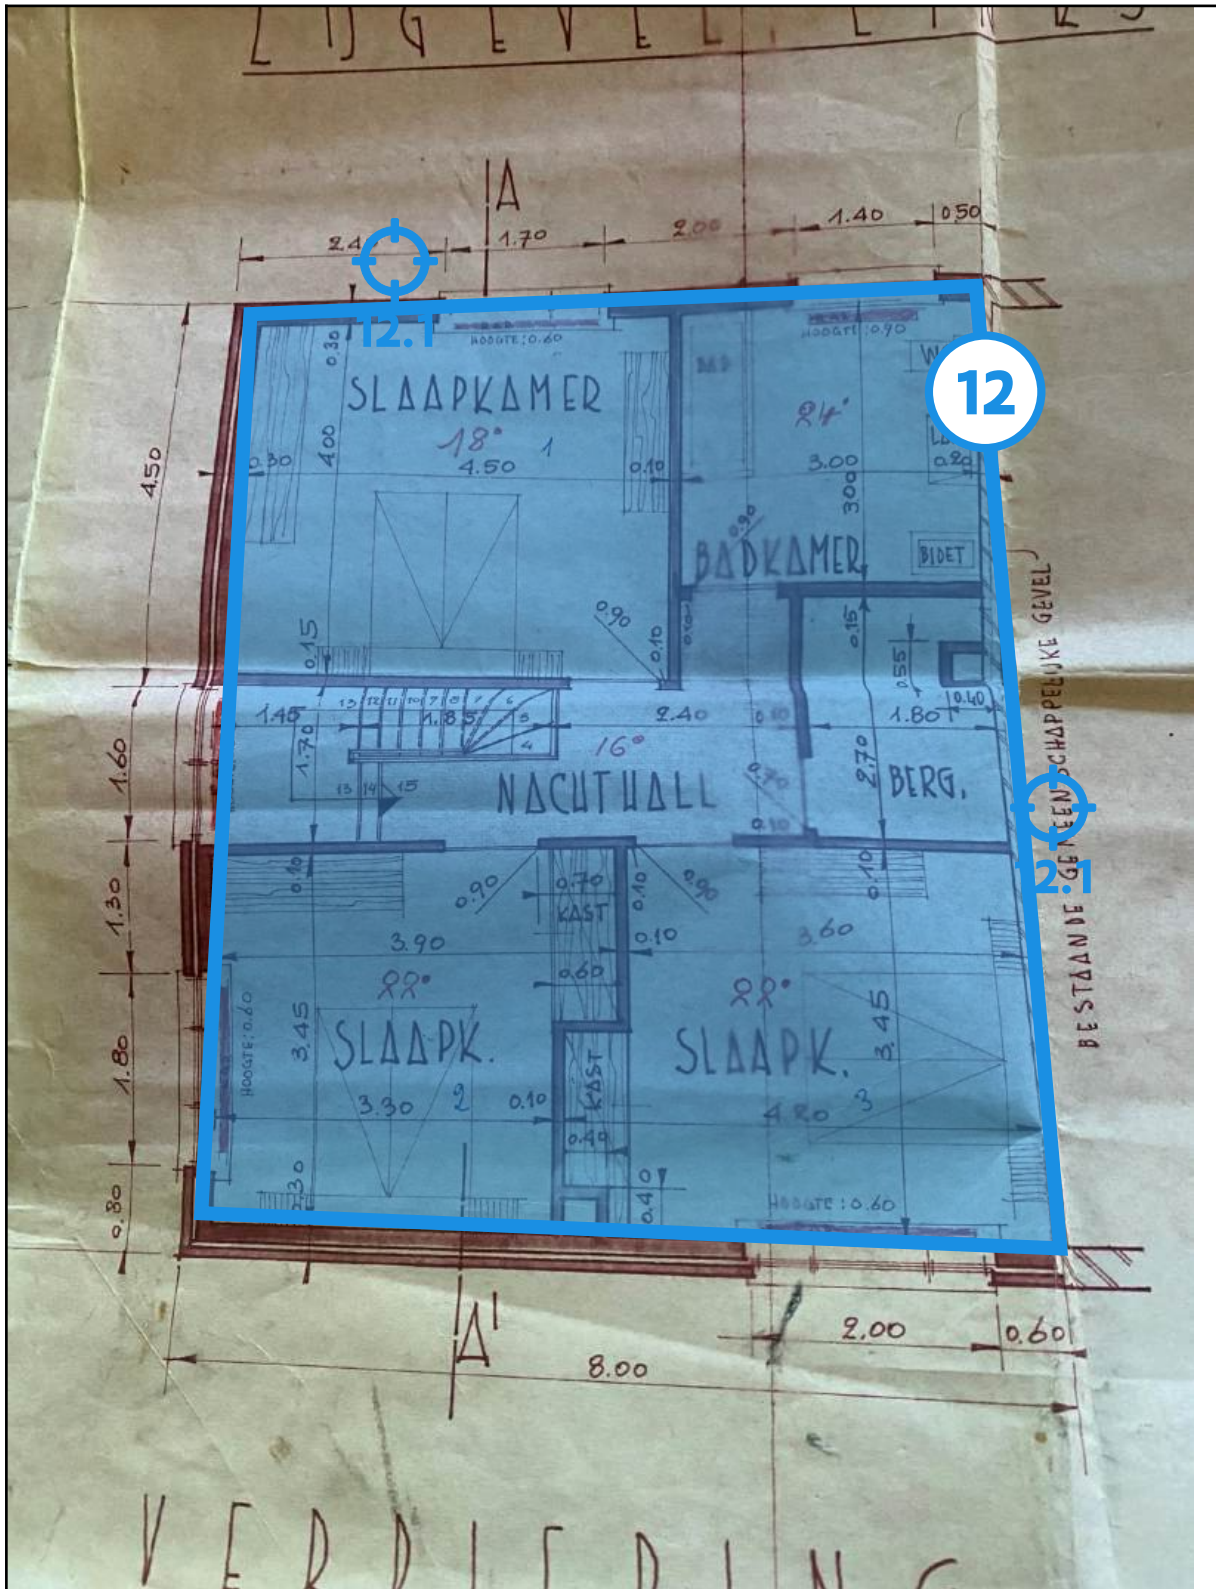
## Plan 1.4: 1ev plafonds

12. pleisterwerk plafonds hoofdgebouw	Geen asbest	-
12.1 Code: 04/02	Mengmonster	-
