Asbestinventarisatetest

Mithremstraat 31, 9940 Evergem

Attestnummer : 20260218-000407.000

Uitgegeven op : 18.02.2026

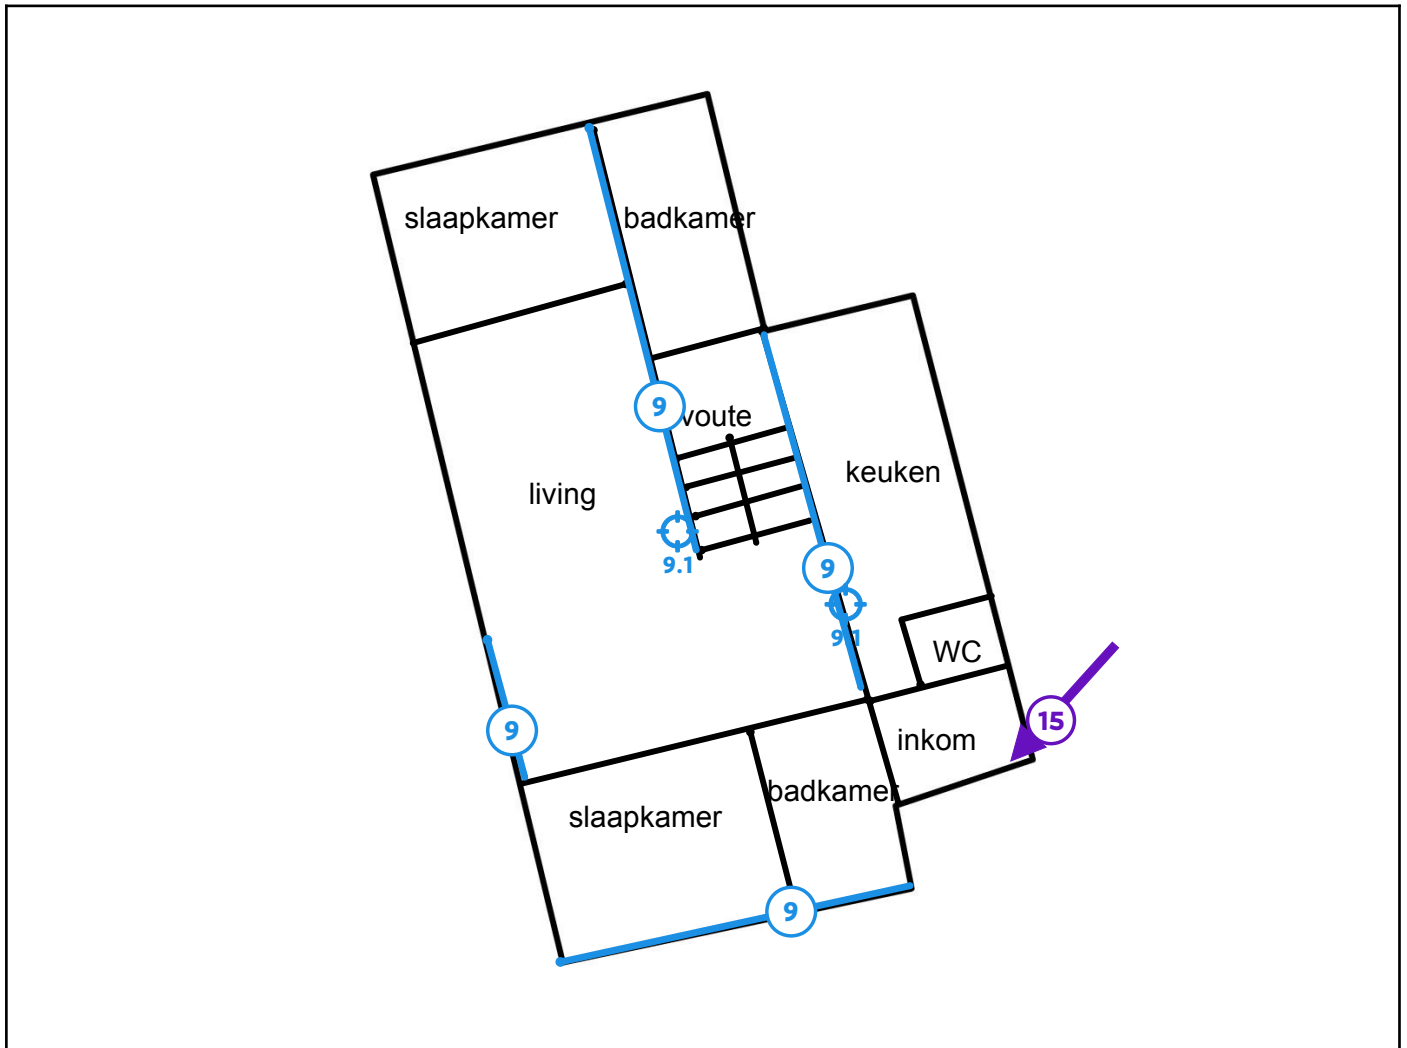
Plan 1.1: grondplan

Beschrijving	Type	Actie
9. Pleisterwerk wanden	Geen asbest	-
9.1 Code: MN 01	Mengmonster	-
15. CV-ketel (niet waarneembare materialen)	Overige ruimte of materiaal	-

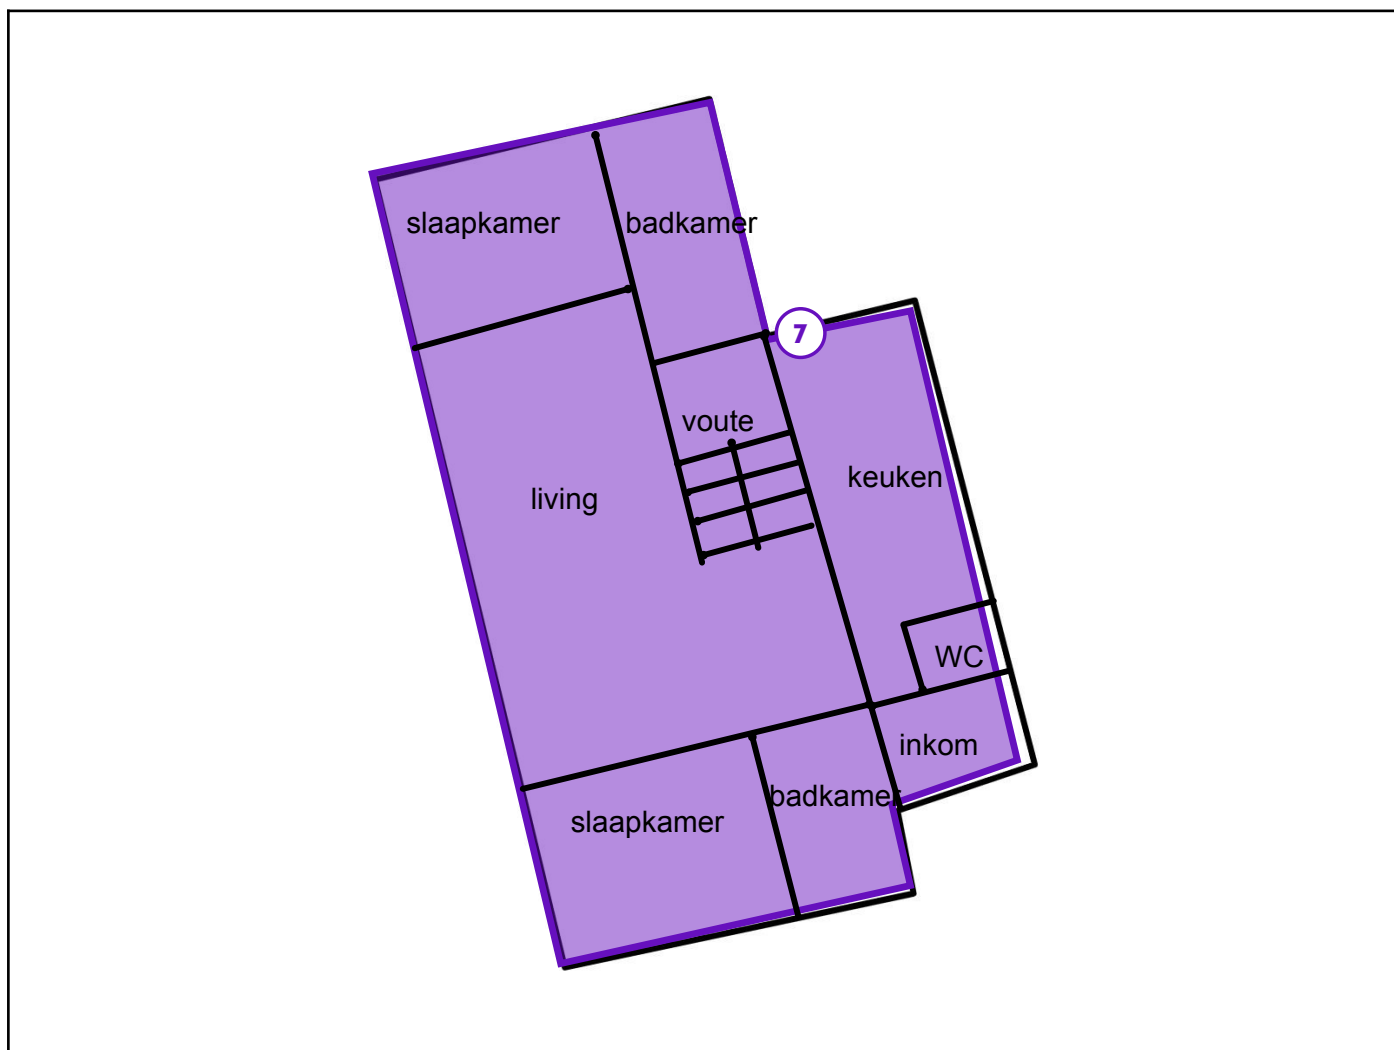
Plan 1.3: Grondplan

Beschrijving	Type	Actie
7. Plafonds en muren bestaande uit voorzetpanelen (hout/mdf/gyproc)	Advies	-

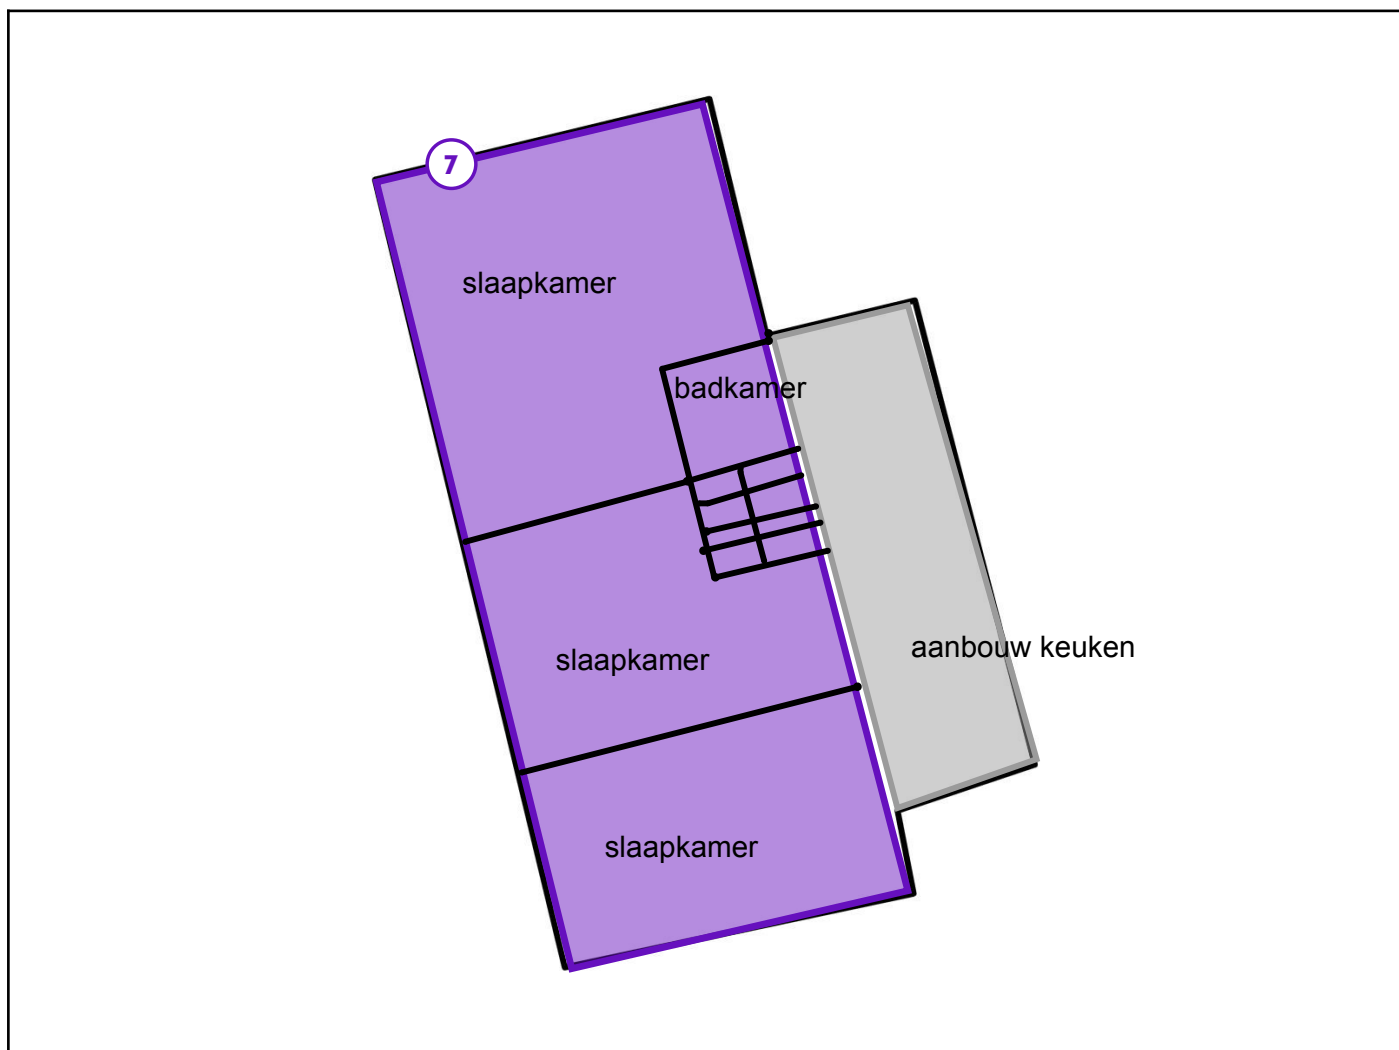
Plan 1.4: Plan verdiep

Beschrijving	Type	Actie
7. Plafonds en muren bestaande uit voorzetpanelen (hout/mdf/gyproc)	Advies	-

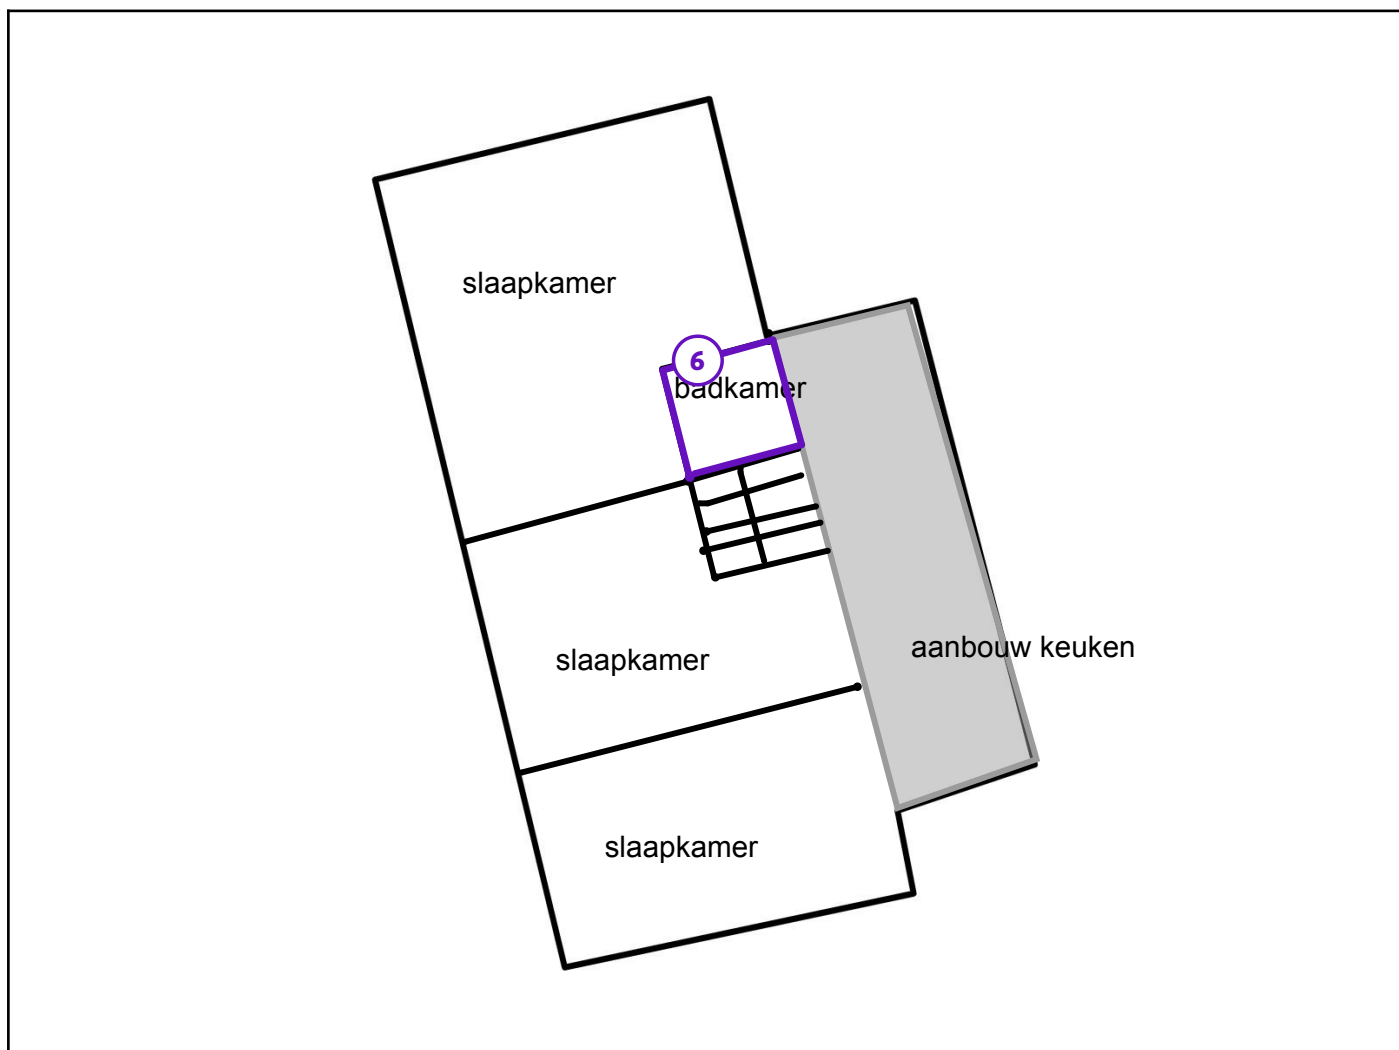
Plan 1.5: Plan verdiep

Beschrijving	Type	Actie
6. Faiencetegels (lijm)	Advies	-

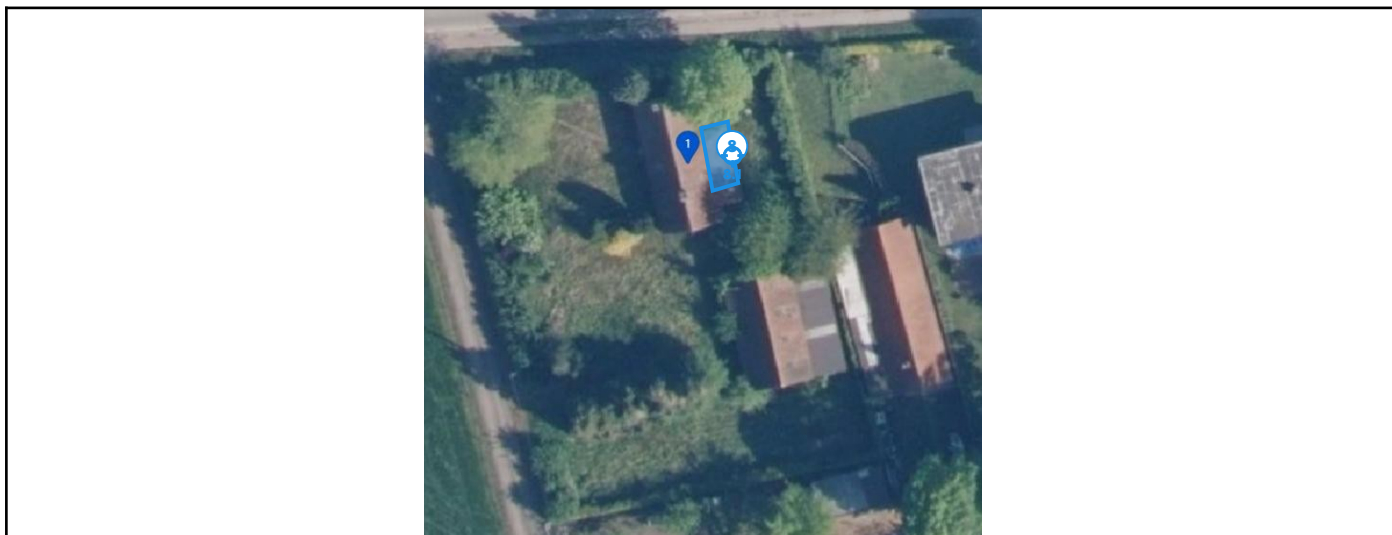
Plan 1.7: Dakenplan

Beschrijving	Type	Actie
8. Onderdak type Menuiserie_aanbouw keuken	Geen asbest	-
8.1 Code: MN 03	Puntmonster	-

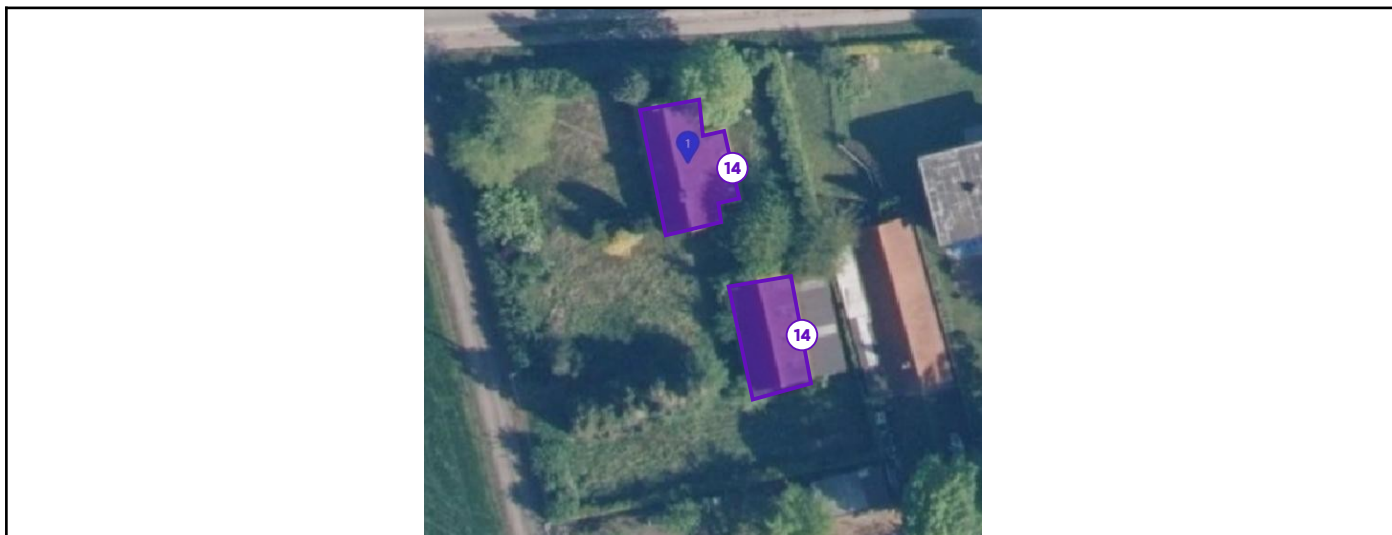
Plan 1.8: Dakenplan

Beschrijving	Type	Actie
14. Dakbedekking bestaande uit pannen (niet verdacht)	Overige ruimte of materiaal	-

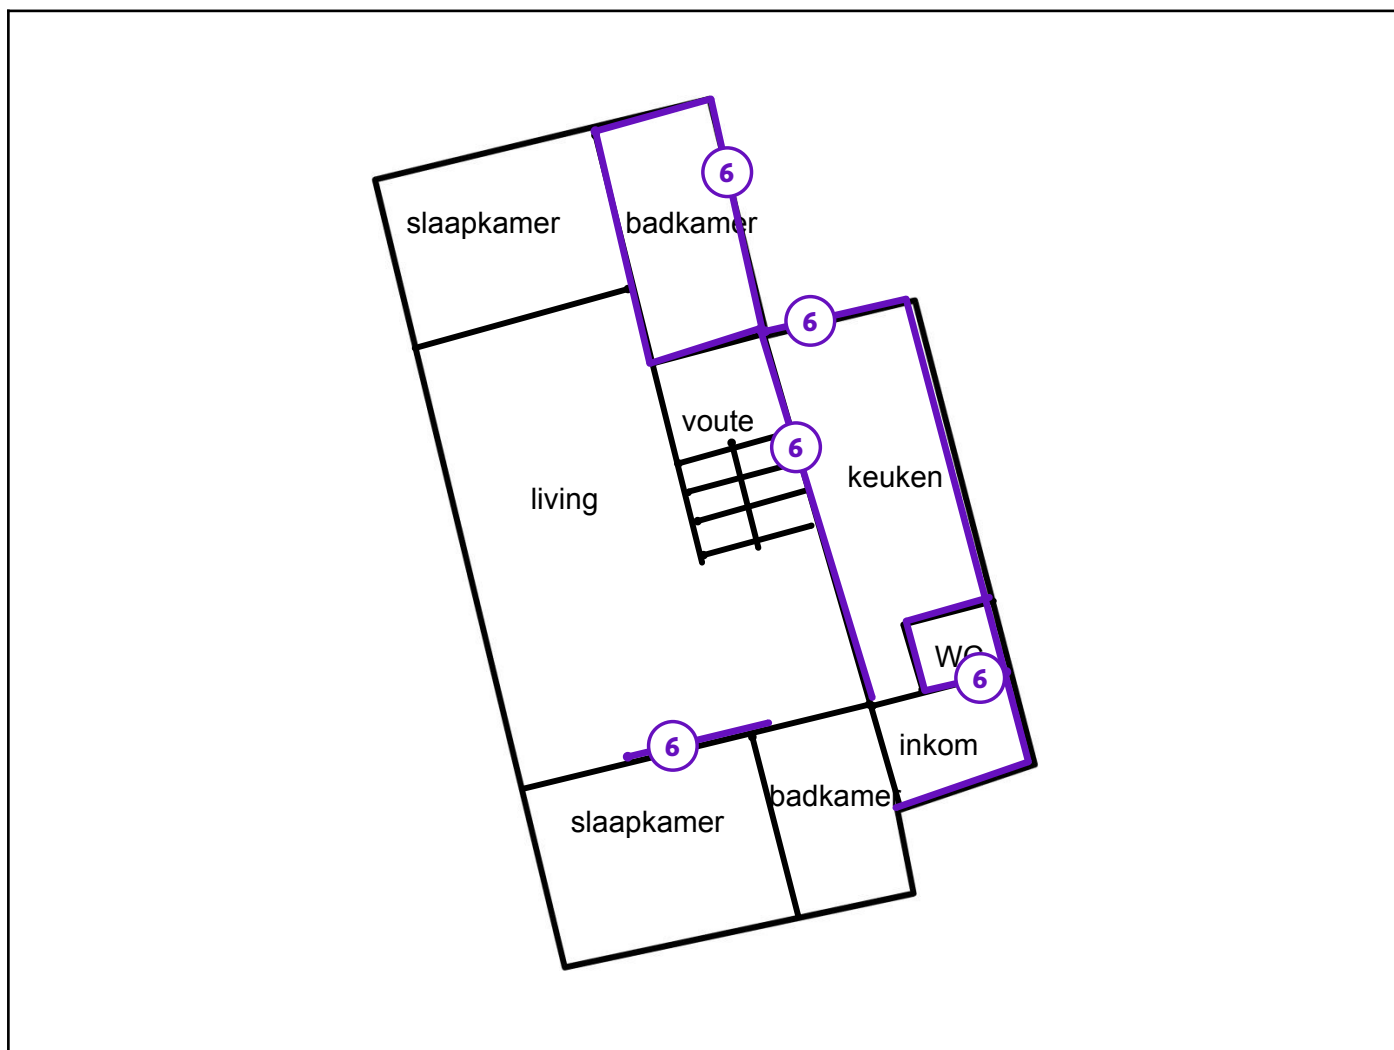
Plan 1.10: Grondplan

Beschrijving	Type	Actie
6. Faiencetegels (lijm)	Advies	-

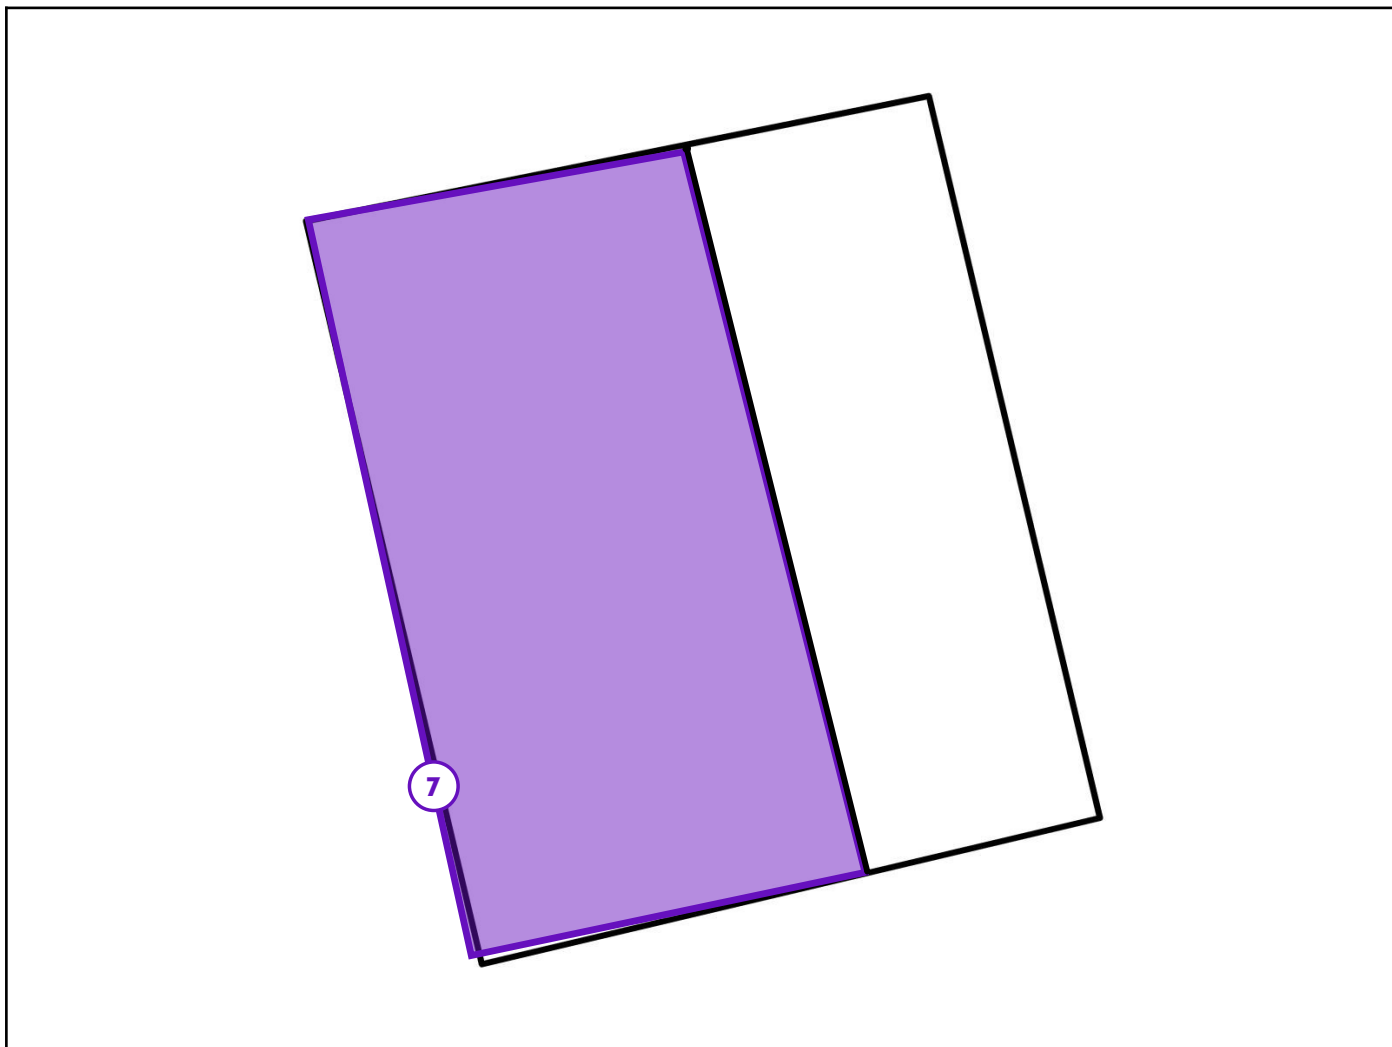
Plan 2.1: Bijgebouw plan

Beschrijving	Type	Actie
7. Plafonds en muren bestaande uit voorzetpanelen (hout/mdf/gyproc)	Advies	-

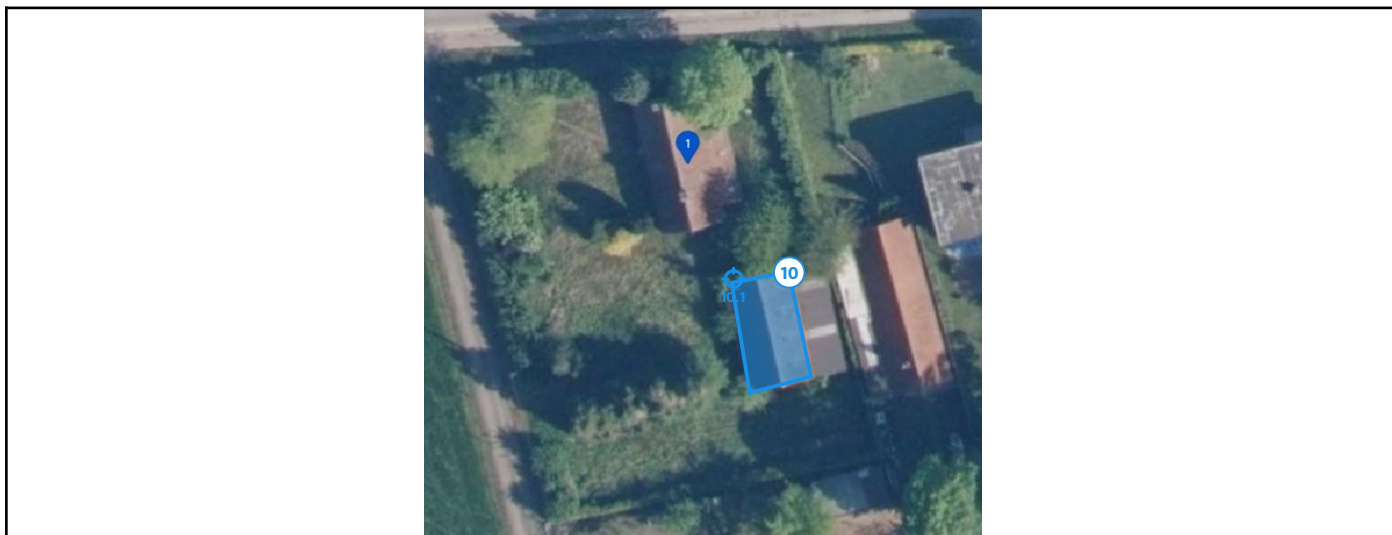
Plan 2.2: Dakenplan

Beschrijving	Type	Actie
10. Onderdak type Menuiserie_bijgebouw	Geen asbest	-
10.1 Code: MN 02	Puntmonster	-

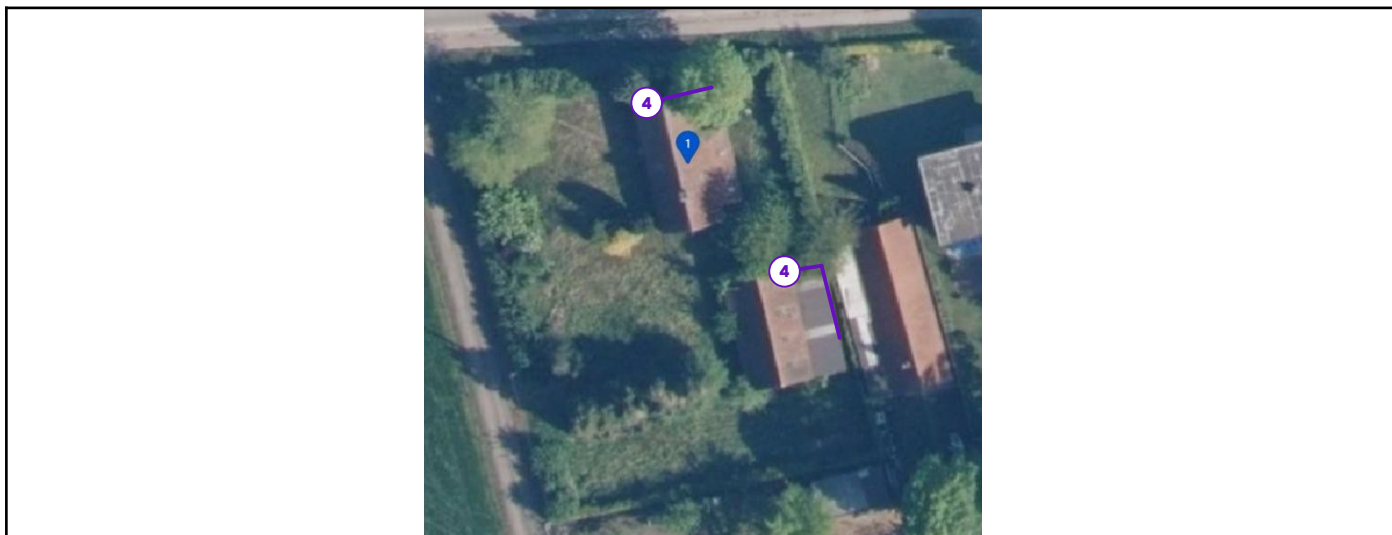
Plan 2.3: Dakenplan

Beschrijving	Type	Actie
4. Inspectie zijgevels	Beperking	-

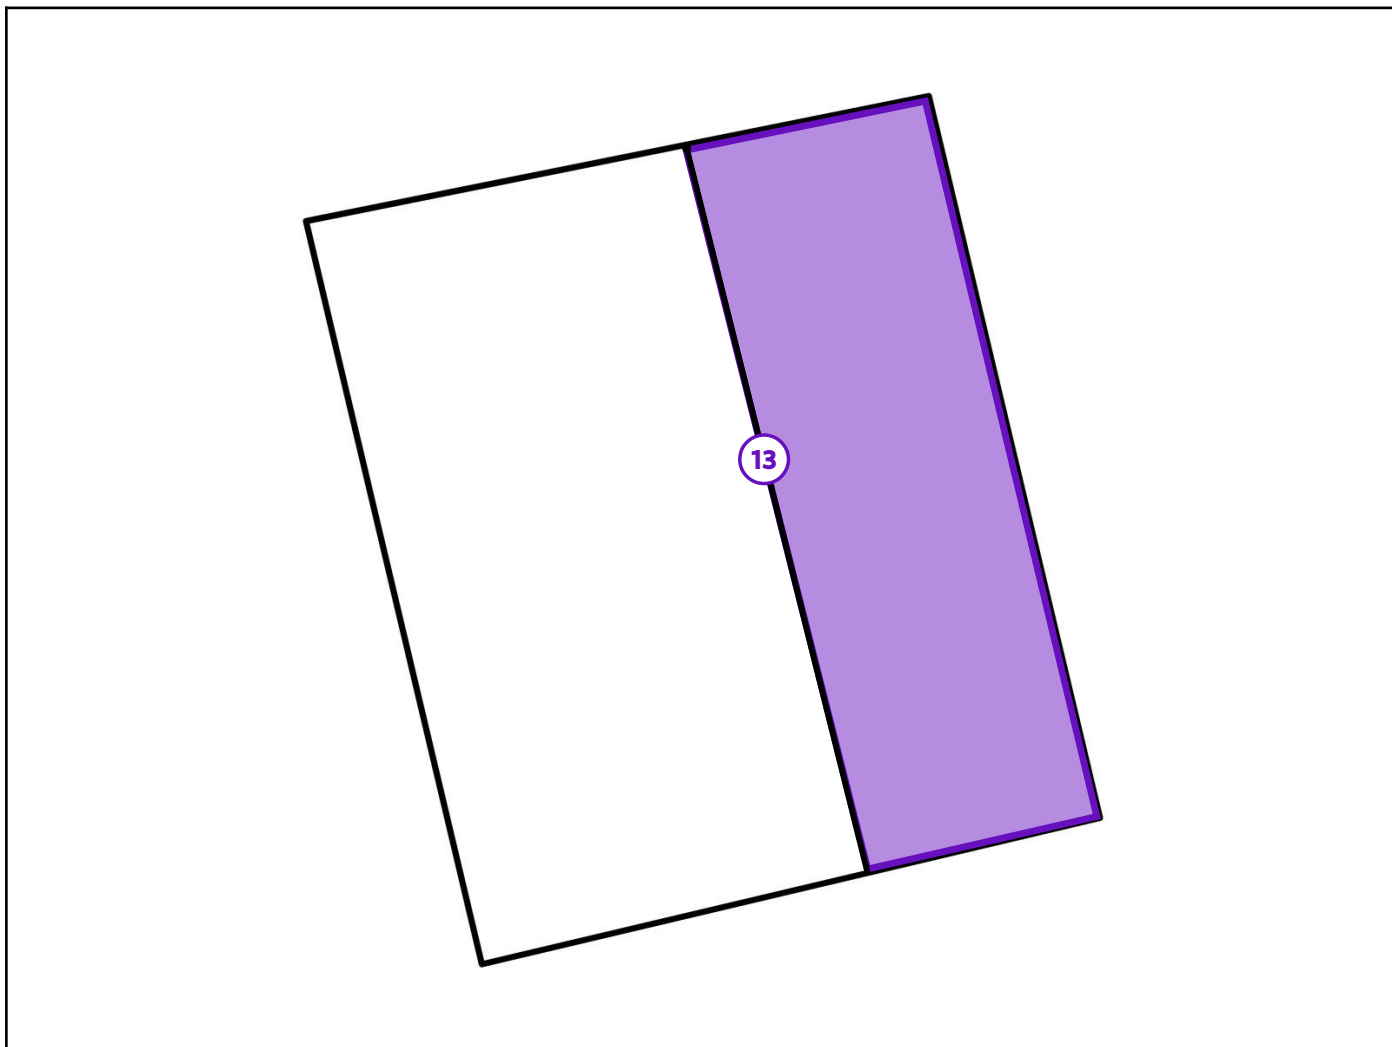
Plan 2.4: Bijgebouw plan

Beschrijving	Type	Actie
13. Dakbedekking bestaande uit stalen/metalen platen	Overige ruimte of materiaal	-

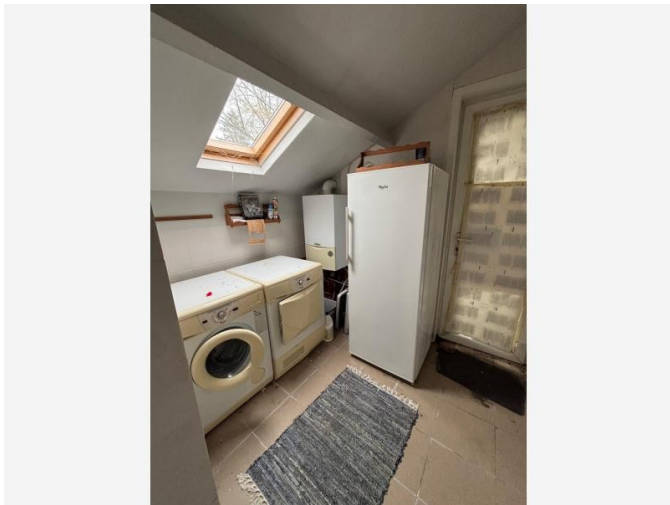
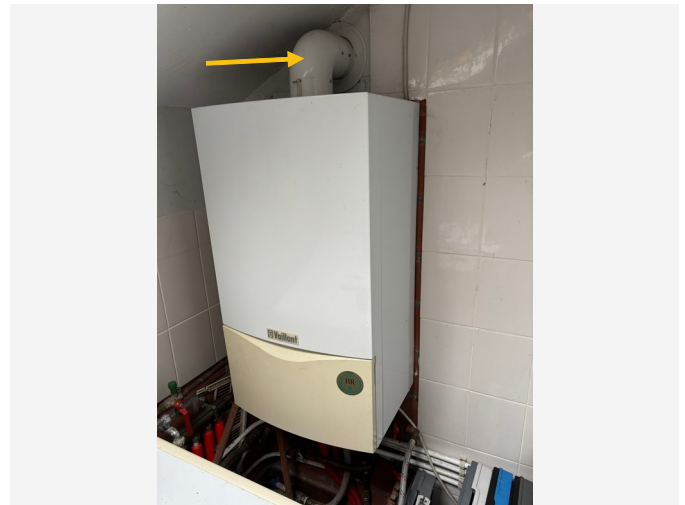
Beschrijving	Notitie	Terug te vinden op plannen
Fiche 11: Rookgaskanaal (niet verdacht)	Het rookgaskanaal is niet-asbestverdacht.	-
Fiche 12: Afdichting aan de ramen	De kit aan de ramen is niet asbestverdacht. (voegen tussen buitenschrijnwerk en gevel bestaan uit mortel).	-
Fiche 13: Dakbedekking bestaande uit stalen/metalen platen	De dakbedekking is niet-asbestverdacht.	Plan 2.4: Bijgebouw plan
Fiche 14: Dakbedekking bestaande uit pannen (niet verdacht)	De dakbedekking is niet-asbestverdacht.	Plan 1.8: Dakenplan

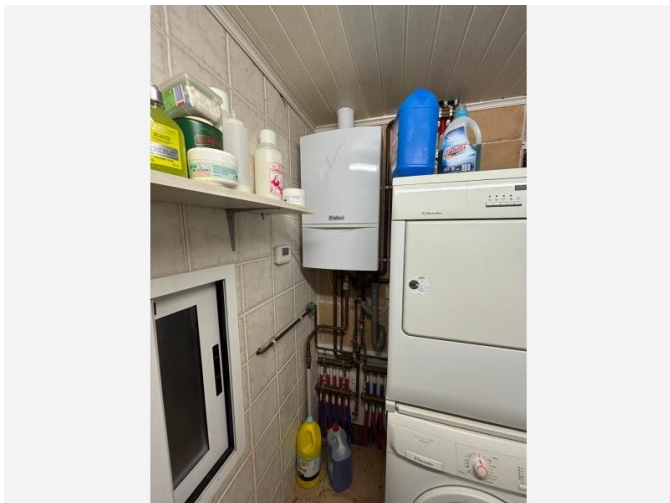
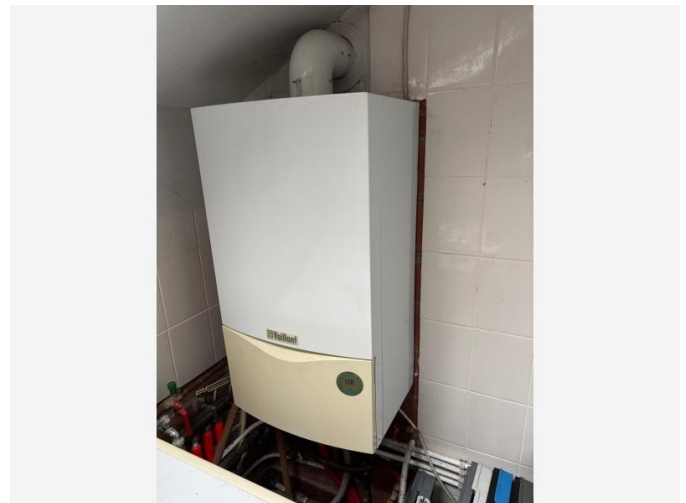
Beschrijving	Notitie	Terug te vinden op plannen
Fiche 15: CV-ketel (niet waarneembare materialen)	De CV-ketel bevat mogelijk niet-waarneembare asbesthoudende pakkingen en/of elementen. Laat ze onderzoeken bij onderhoud of vervanging.	Plan 1.1: grondplan
Fiche 16: Leidingisolatie (niet aanwezig)	Er is geen asbestverdachte leidingisolatie aanwezig.	-
Fiche 17: Liftinfrastructuur (niet aanwezig)	Er is geen liftinfrastructuur aanwezig op de inspectielocatie.	-
