Asbestinventarisatetest

Volhardingsstraat 85, 2650 Edegem

Attestnummer : 20240421-000048.000

Uitgegeven op : 21.04.2024

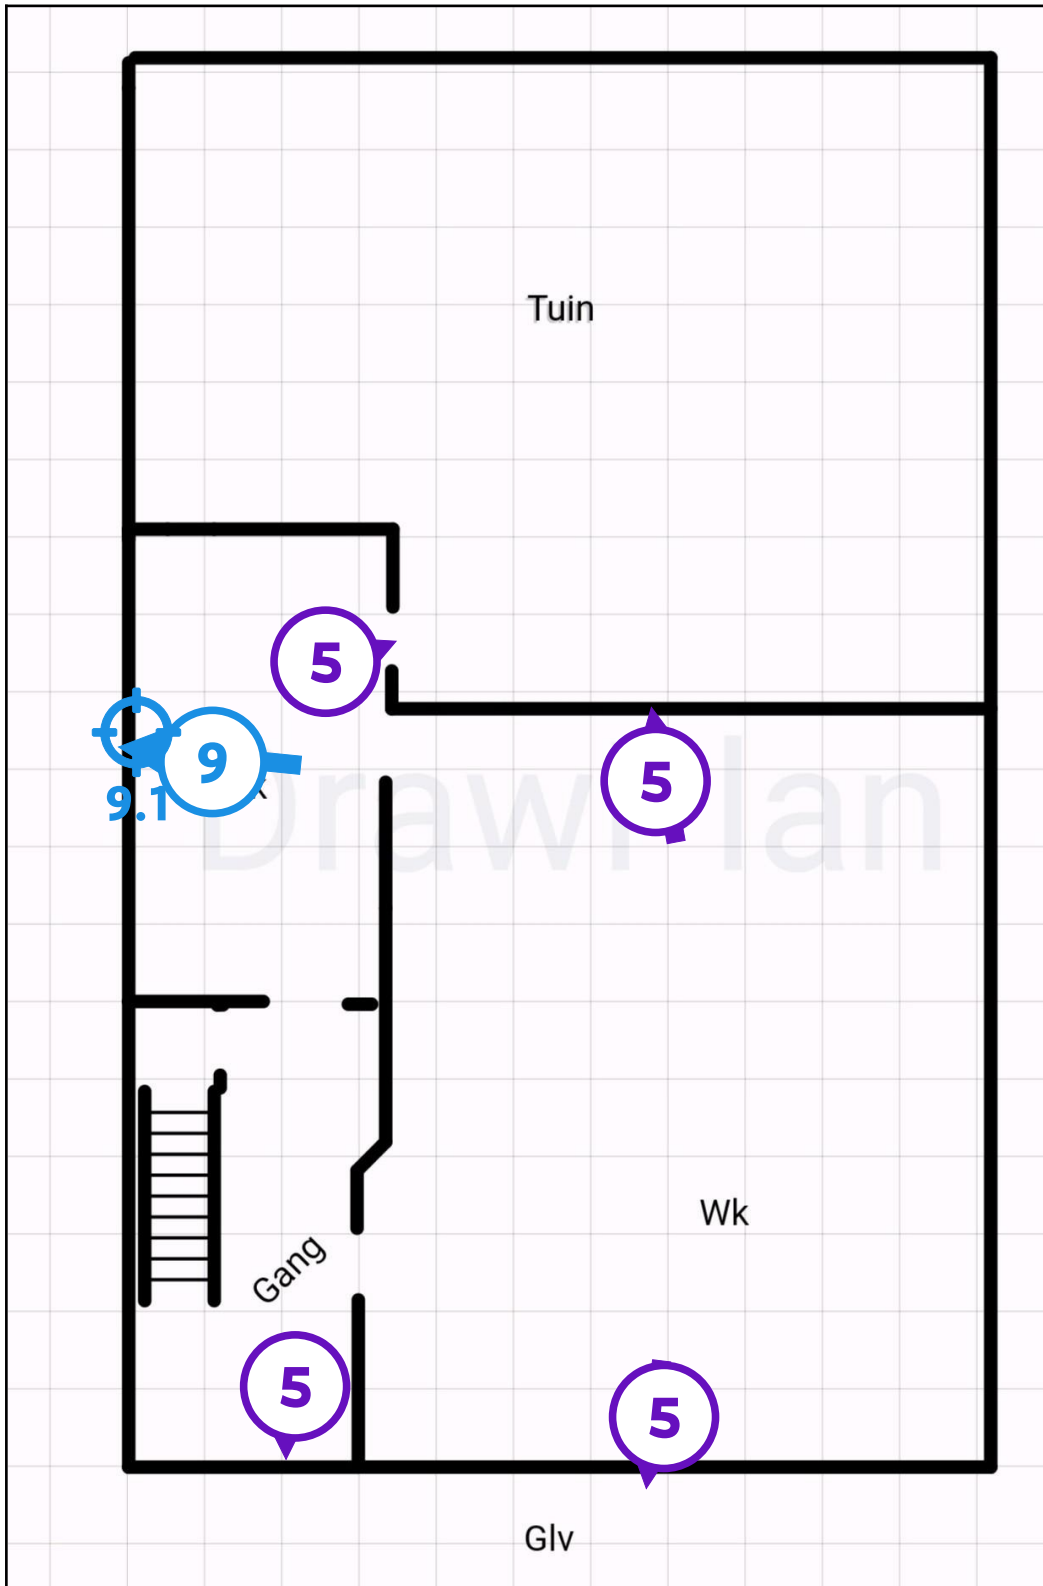
Plan 1.2: 1.1 Glv

5. Ramen met soepele kit	Advies	-
9. Pleister Muren(Staalname)	Geen asbest	-
9.1 Code: mm01	Mengmonster	-

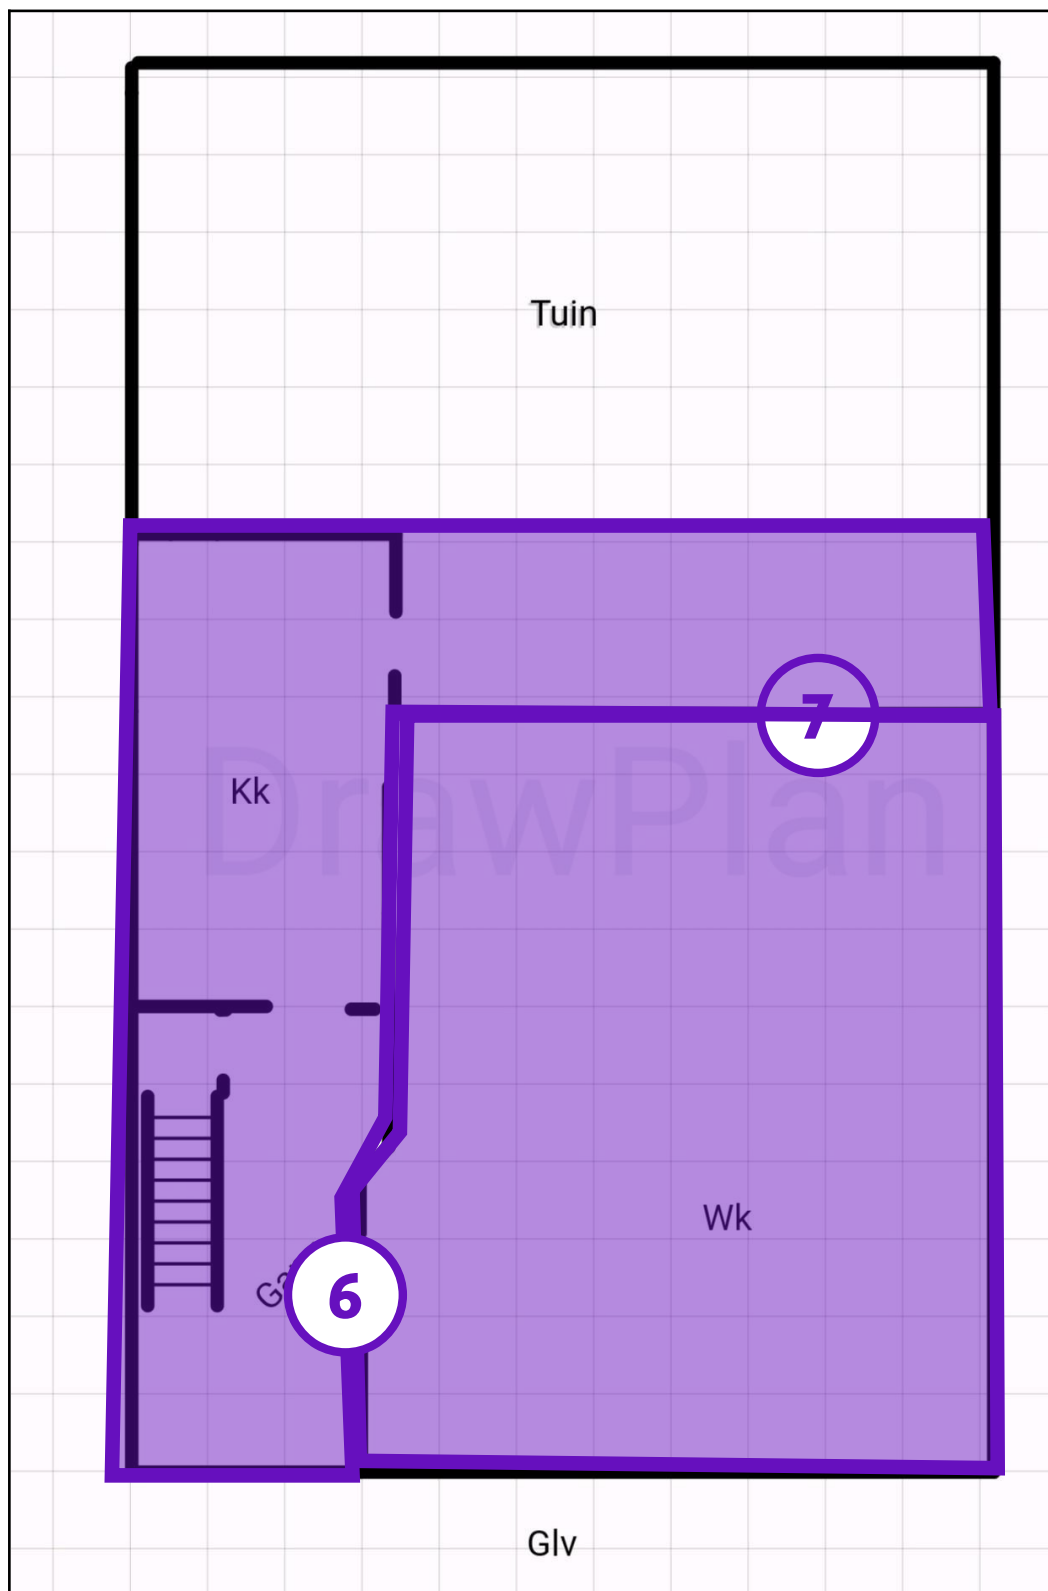
Plan 1.4: 1.1 Glv

6. Vloertegels	Advies	-
7. Vinyl/linoleum Soepel	Advies	-

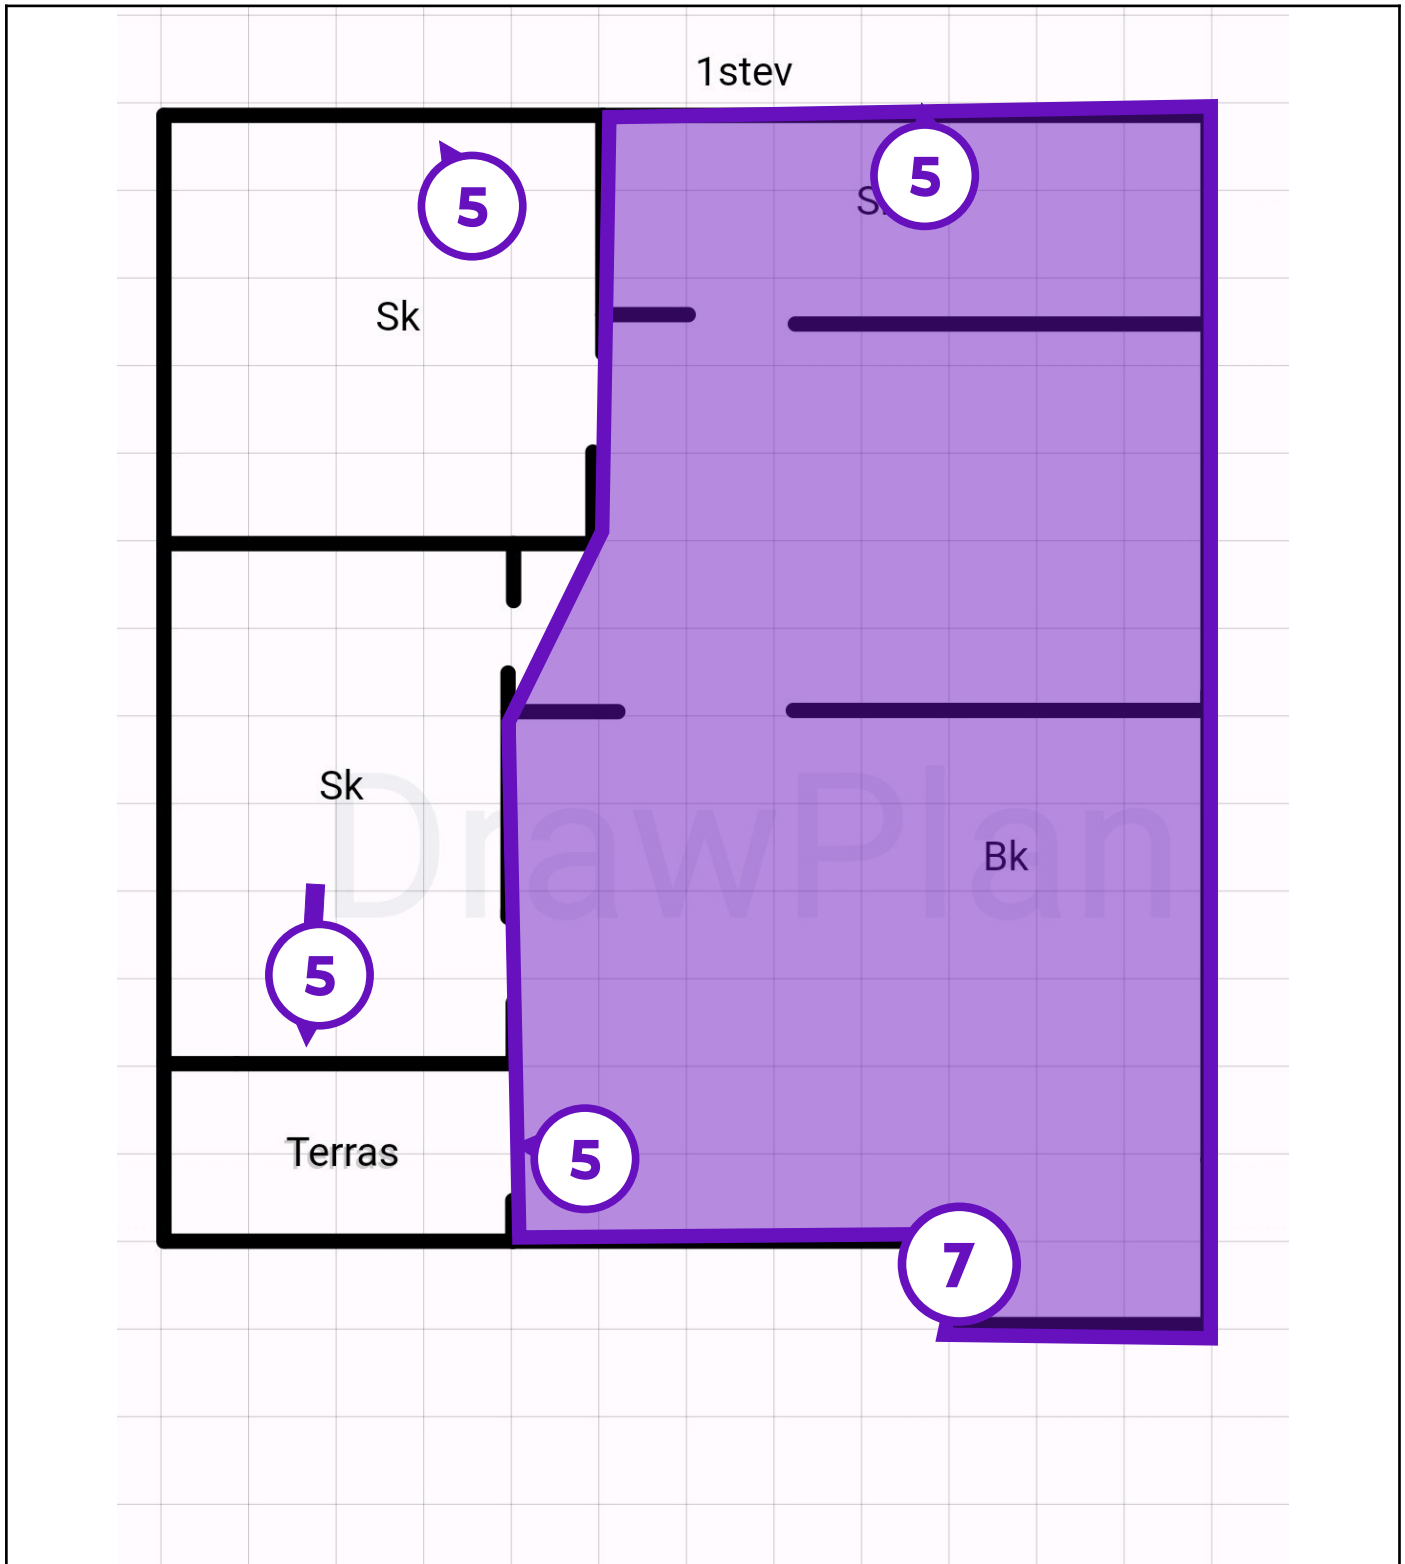
Plan 1.5: 1.2 1stev

Beschrijving	Type	Actie
5. Ramen met soepele kit	Advies	-

7. Vinyl/linoleum Soepel	Advies	-
--------------------------	--------	---
