Asbestinventarisatetest

Lindenstraat 4, 1930 Zaventem

Attestnummer : 20240106-000043.000

Uitgegeven op : 06.01.2024

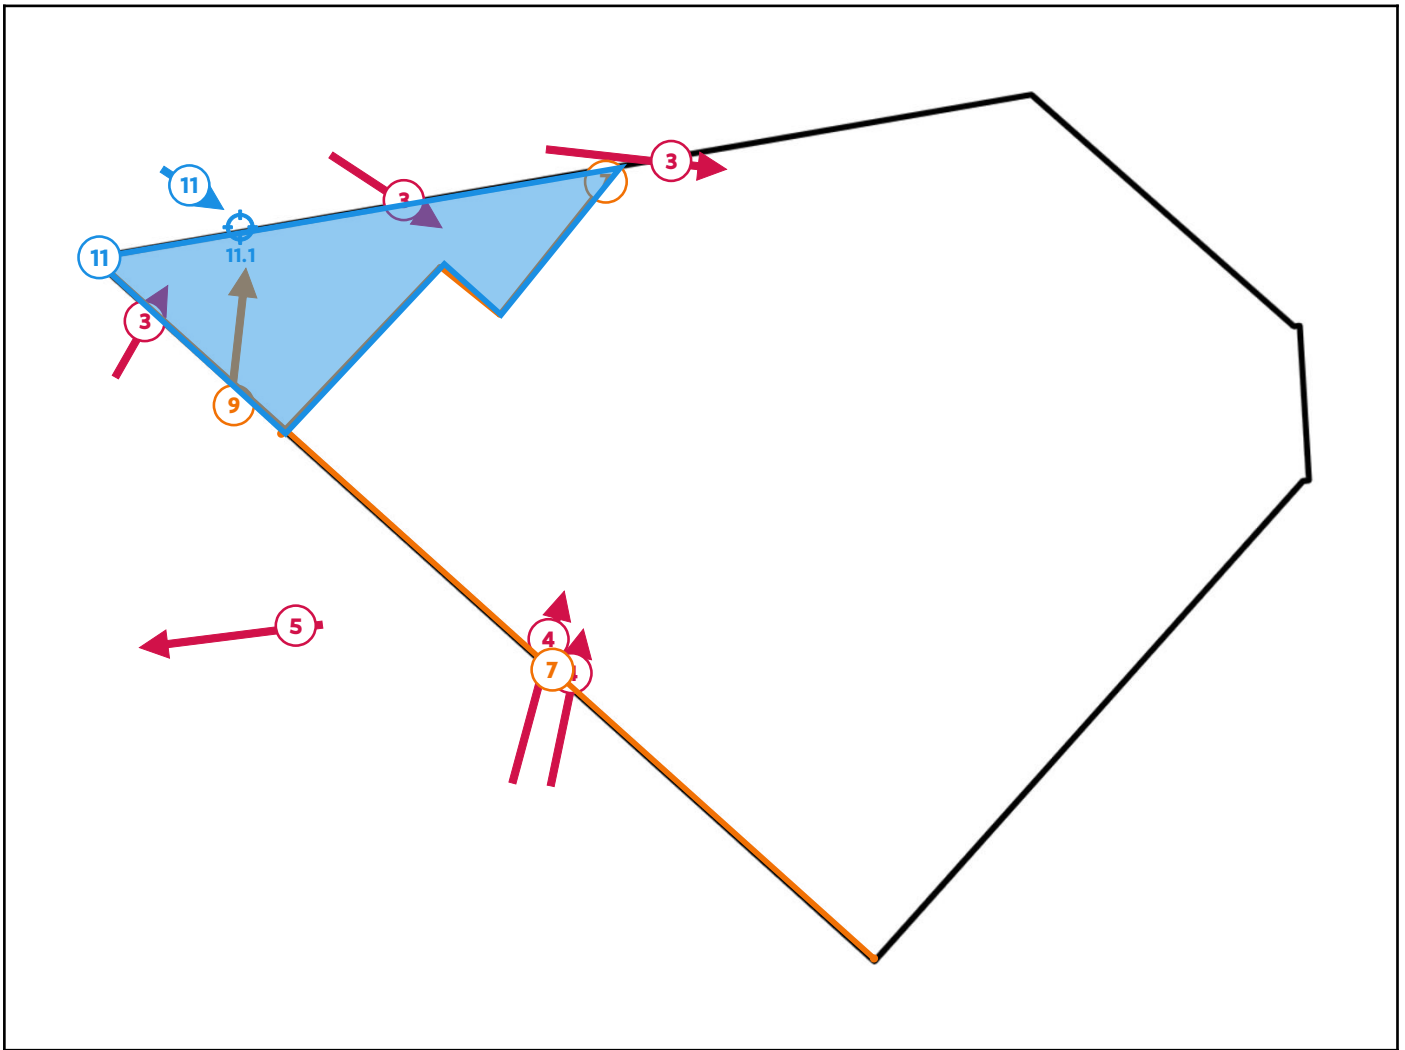
Plan 1.1: Hoofdgebouw plan

Beschrijving	Type	Actie
3. Resten sidings en leien op plat dak	Asbestmateriaal	Dringend verwijderen
4. Schouwpijpen	Asbestmateriaal	Dringend verwijderen
5. Vezelcement buis tuin	Asbestmateriaal	Dringend verwijderen
7. Sidings zij- en achtergevel	Asbestmateriaal	Verwijderen
9. Schouw en schouwkap plat dak	Asbestmateriaal	Verwijderen
11. Roofing plat dak	Geen asbest	-
11.1 Code: 8041732	Puntmonster	-

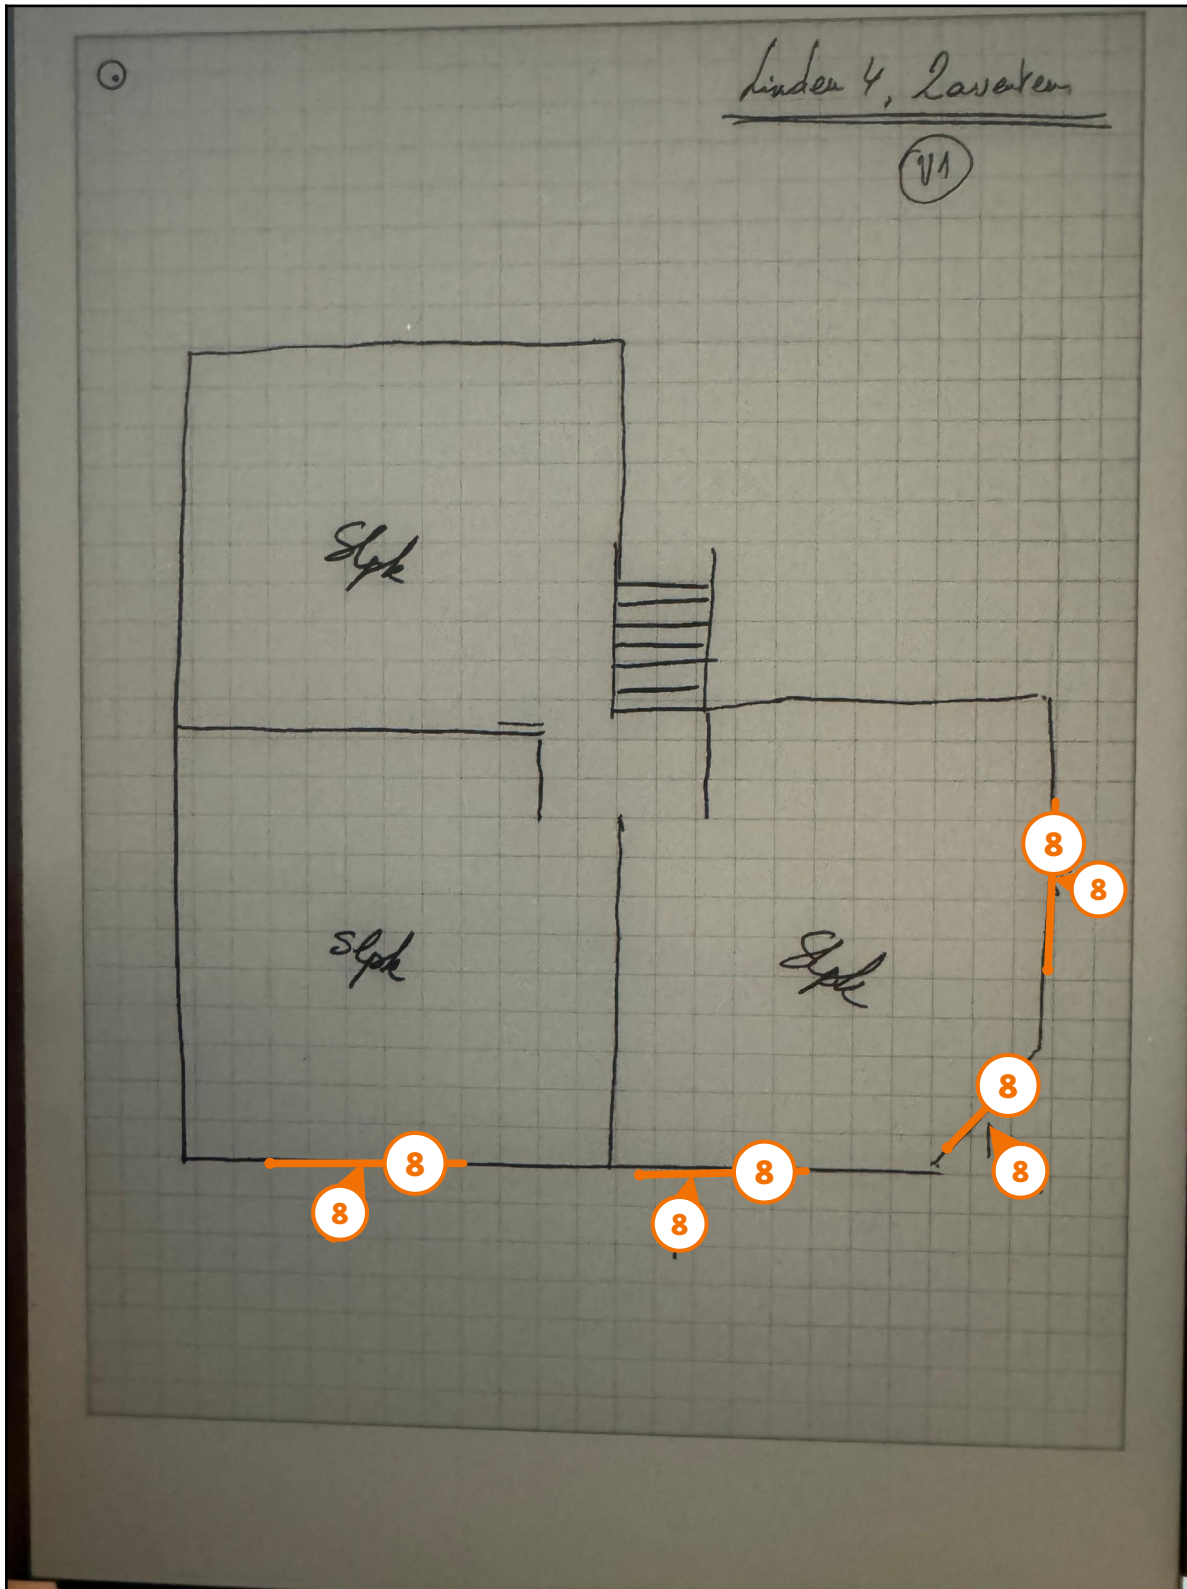
Plan 1.2: Plan eerste verdieping

8. Massal vensterbanken eerste verdieping

Asbestmateriaal

Verwijderen

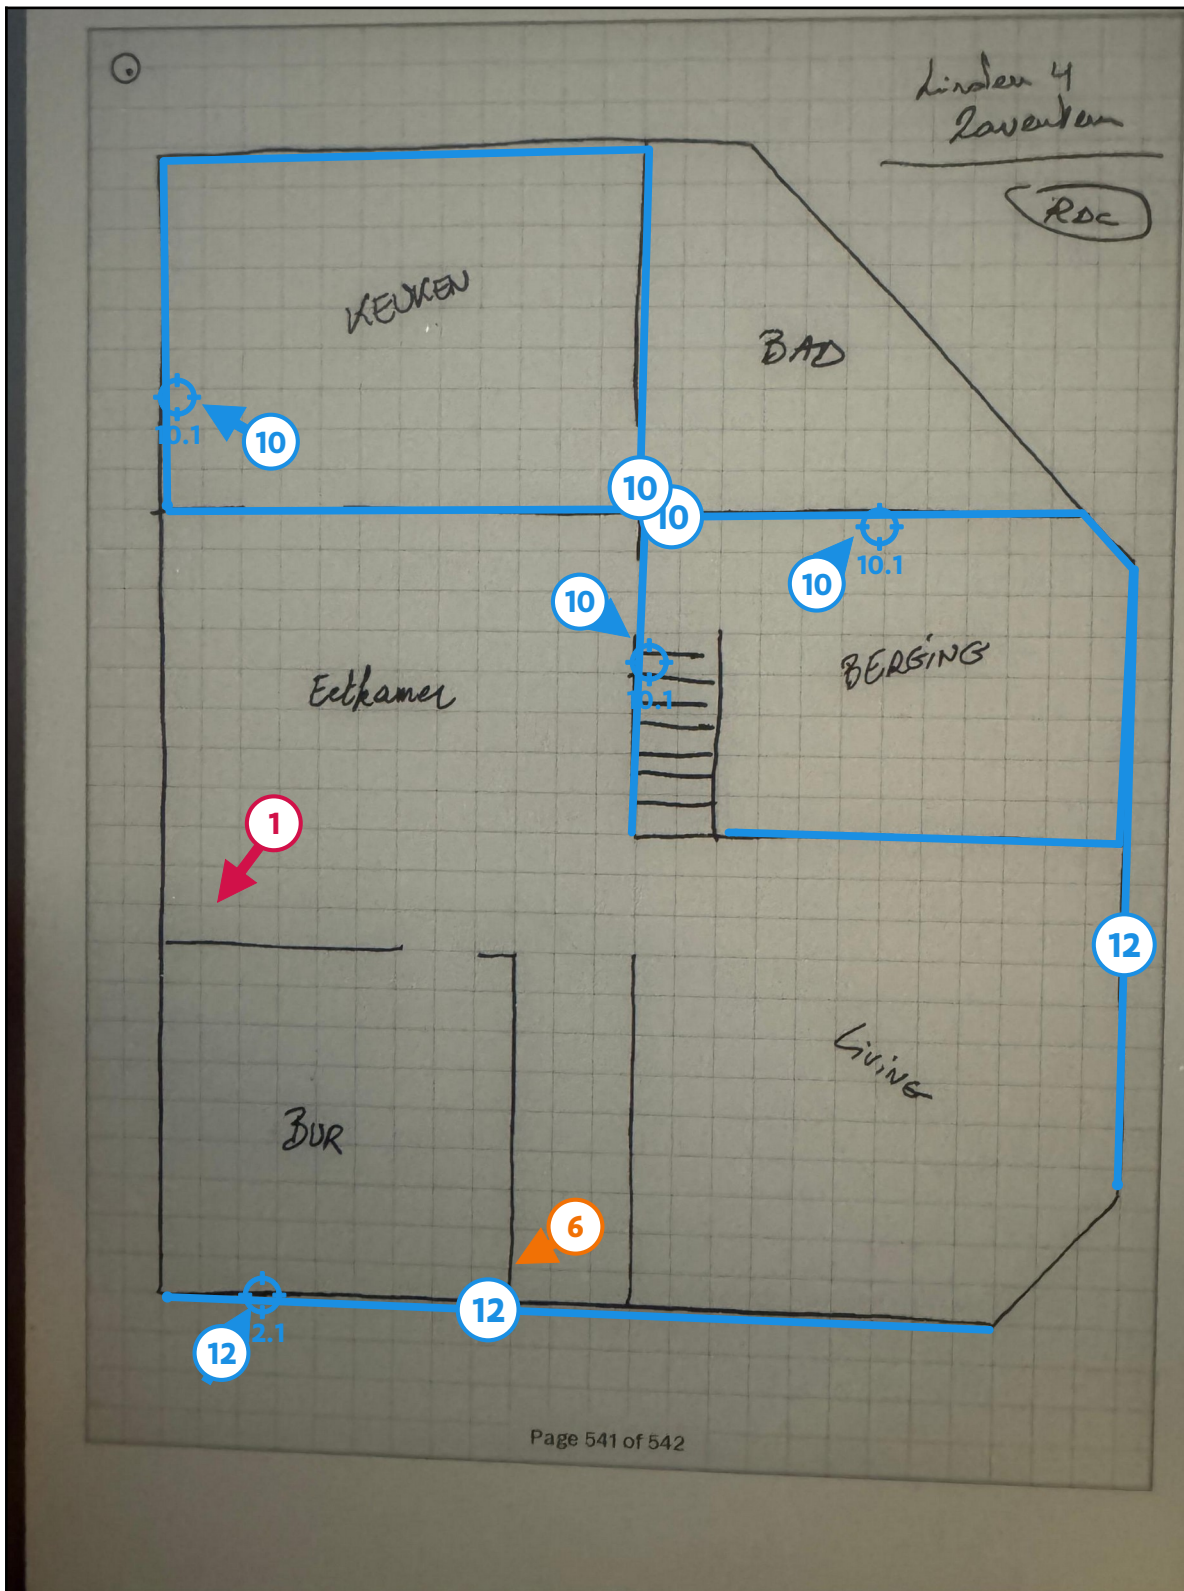
Plan 1.3: Plan gelijkvloers

1. Schouwplaatje	Asbestmateriaal	Dringend verwijderen
6. Plaatje elektriciteitskast	Asbestmateriaal	Verwijderen
10. Pleisterwerk Muur	Geen asbest	-
10.1 Code: 8041730	Mengmonster	-
12. Kit buitenramen	Geen asbest	-
12.1 Code: 8041731	Puntmonster	-

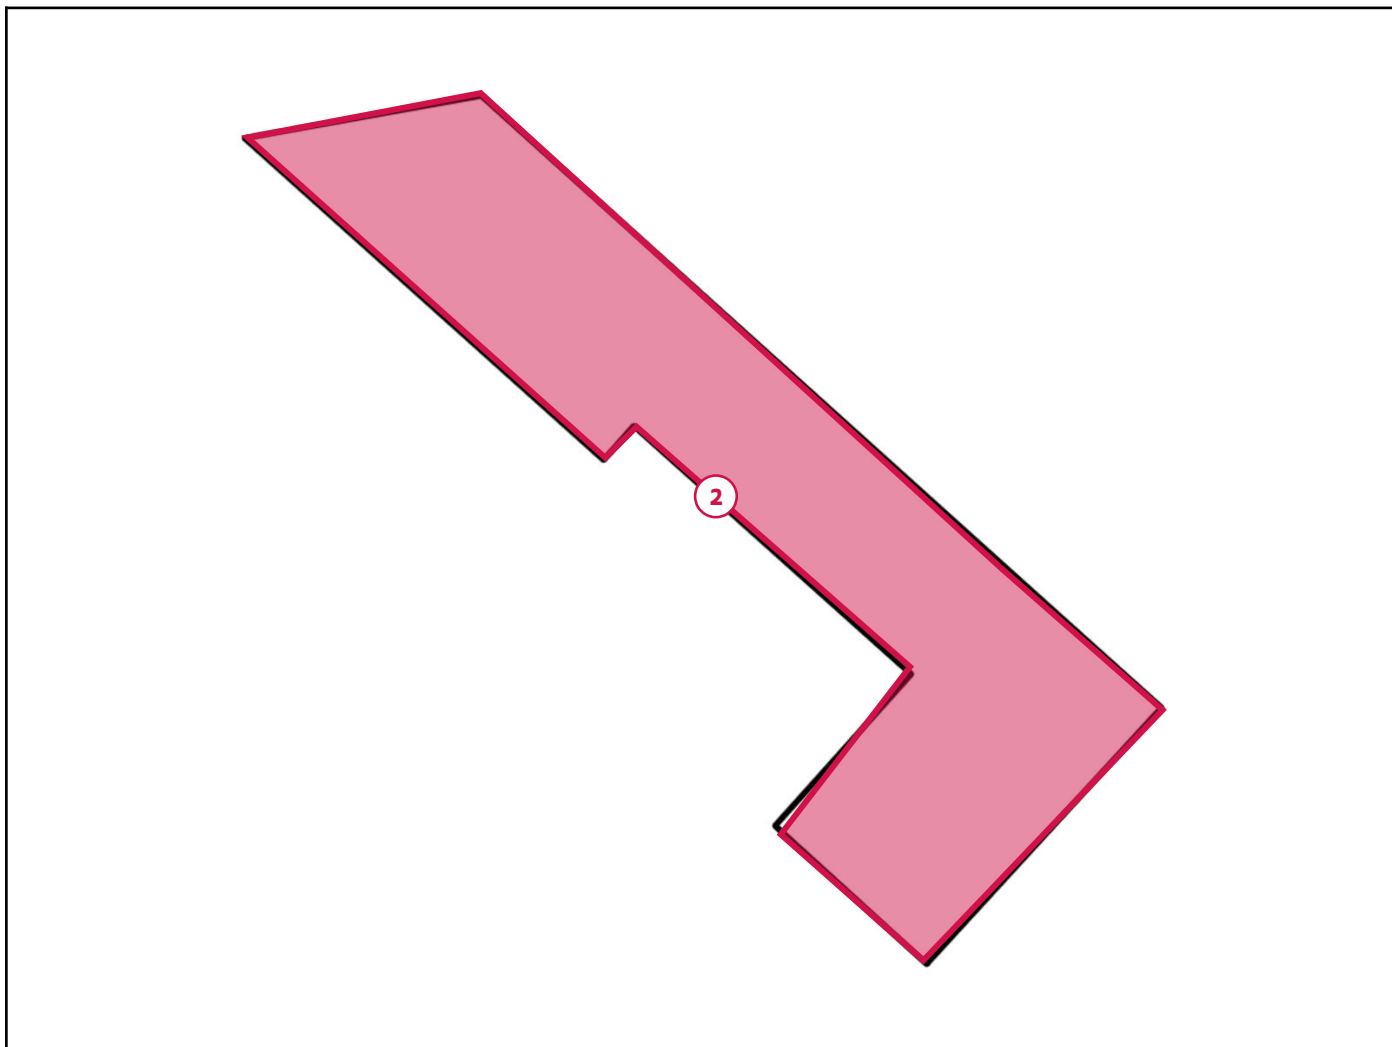
Plan 2.1: Bijgebouw plan

Beschrijving	Type	Actie
2. Golfplaten dak bijgebouw/tuinhuis	Asbestmateriaal	Dringend verwijderen

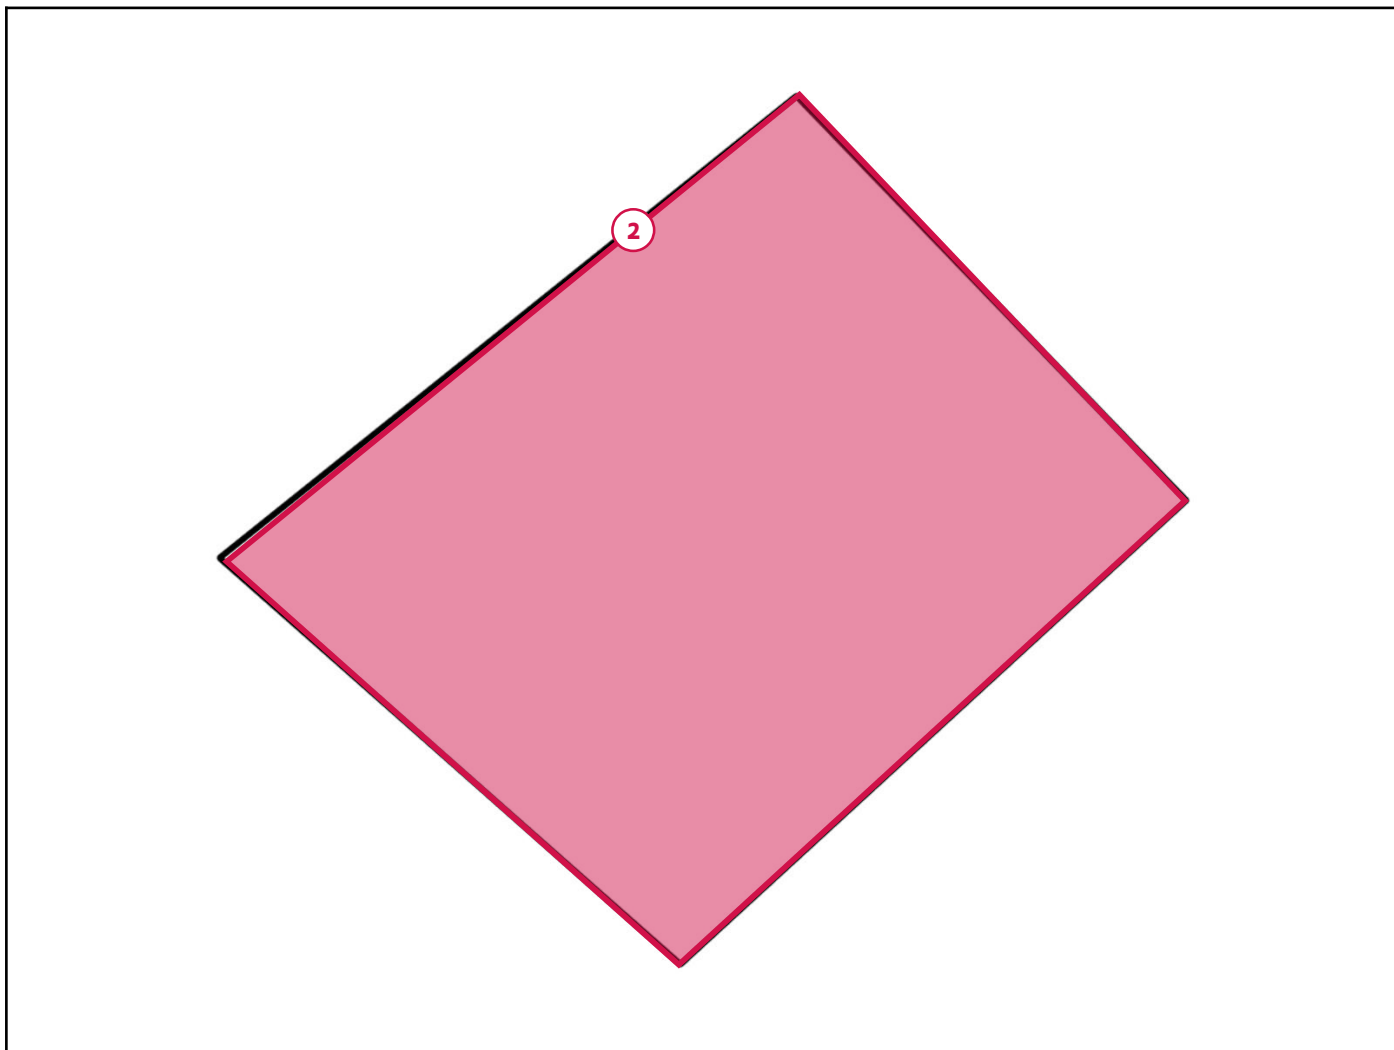
Plan 3.1: Tuinhuis plan

Beschrijving	Type	Actie
2. Golfplaten dak bijgebouw/tuinhuis	Asbestmateriaal	Dringend verwijderen
