# Asbestinventarisatetest

Torenstraat 4, 1982 Zemst

Attestnummer : 20250828-000248.001

Uitgegeven op : 28.08.2025

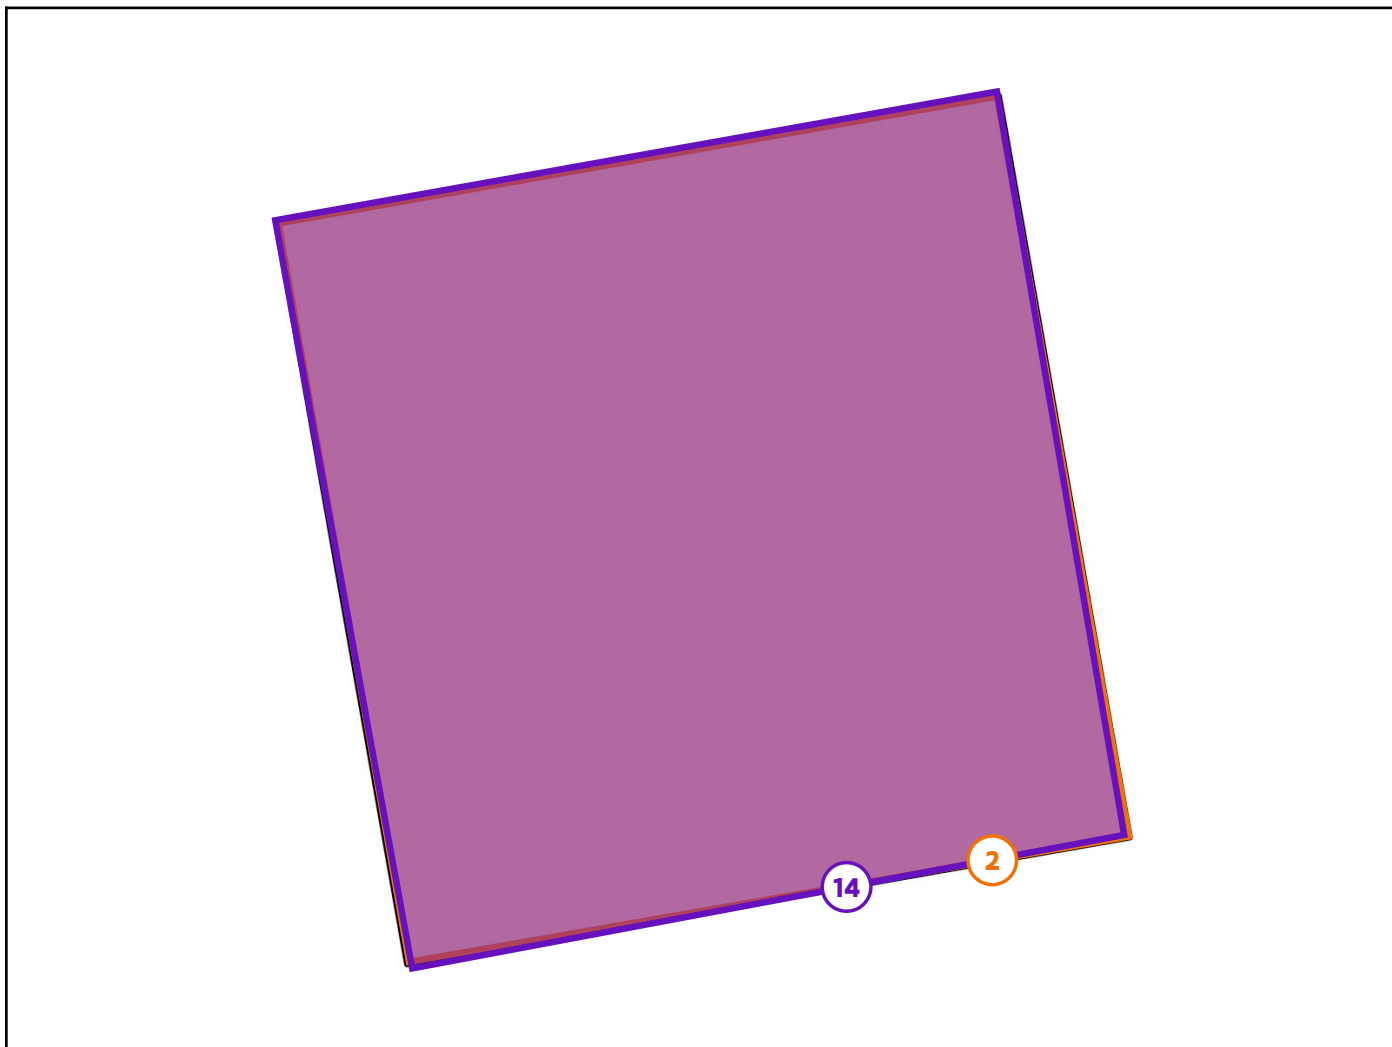
## Plan 1.1: Hoofdgebouw plan

Beschrijving	Type	Actie
2. Dak uit Asbestverdachte leien	Asbestmateriaal	<a href="#">Verwijderen</a>
14. Geen onderdak aanwezig	Advies	-

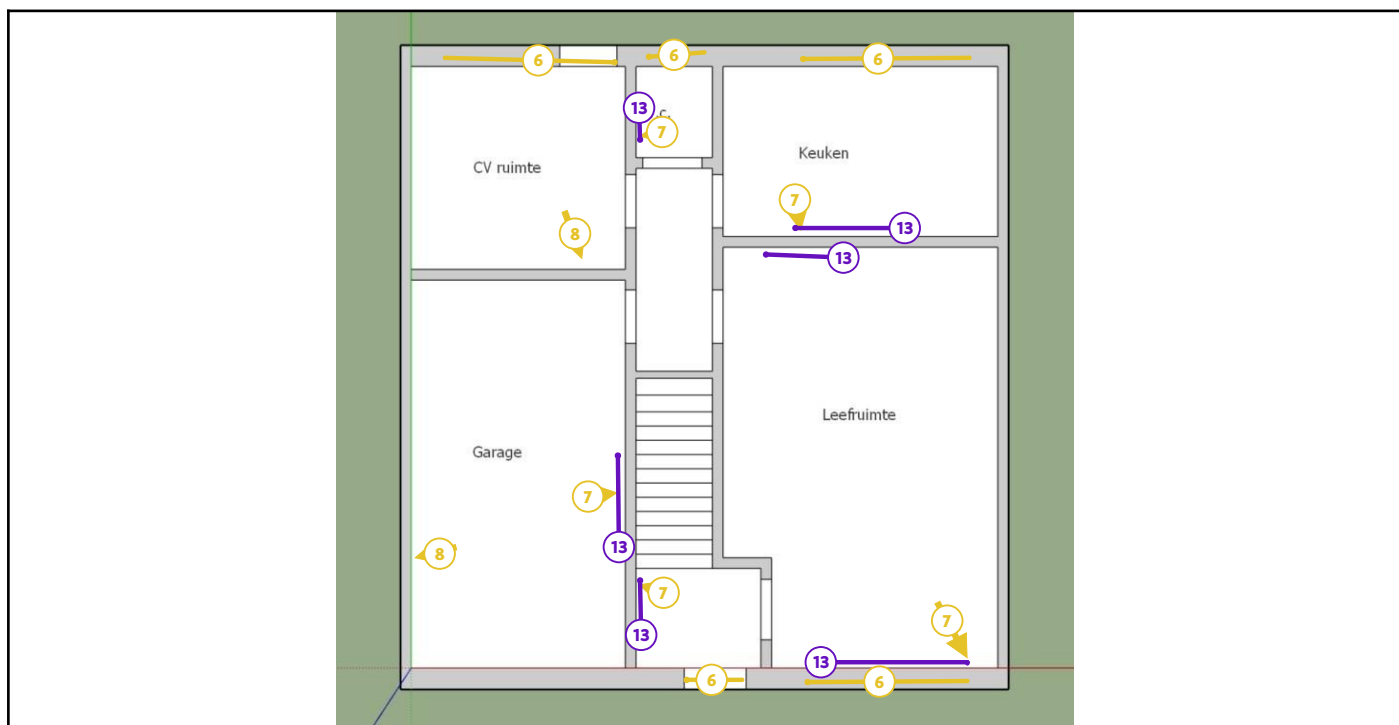
## Plan 1.2: plan gv

Beschrijving	Type	Actie
6. Mastiek glas-kader	Asbestmateriaal	Zorgvuldig beheren
7. Bakeliet radiatorknoppen	Asbestmateriaal	Zorgvuldig beheren
8. Bakeliet electriciteitsdoos	Asbestmateriaal	Zorgvuldig beheren
13. Dichtingen gietijzeren radiatoren	Advies	-

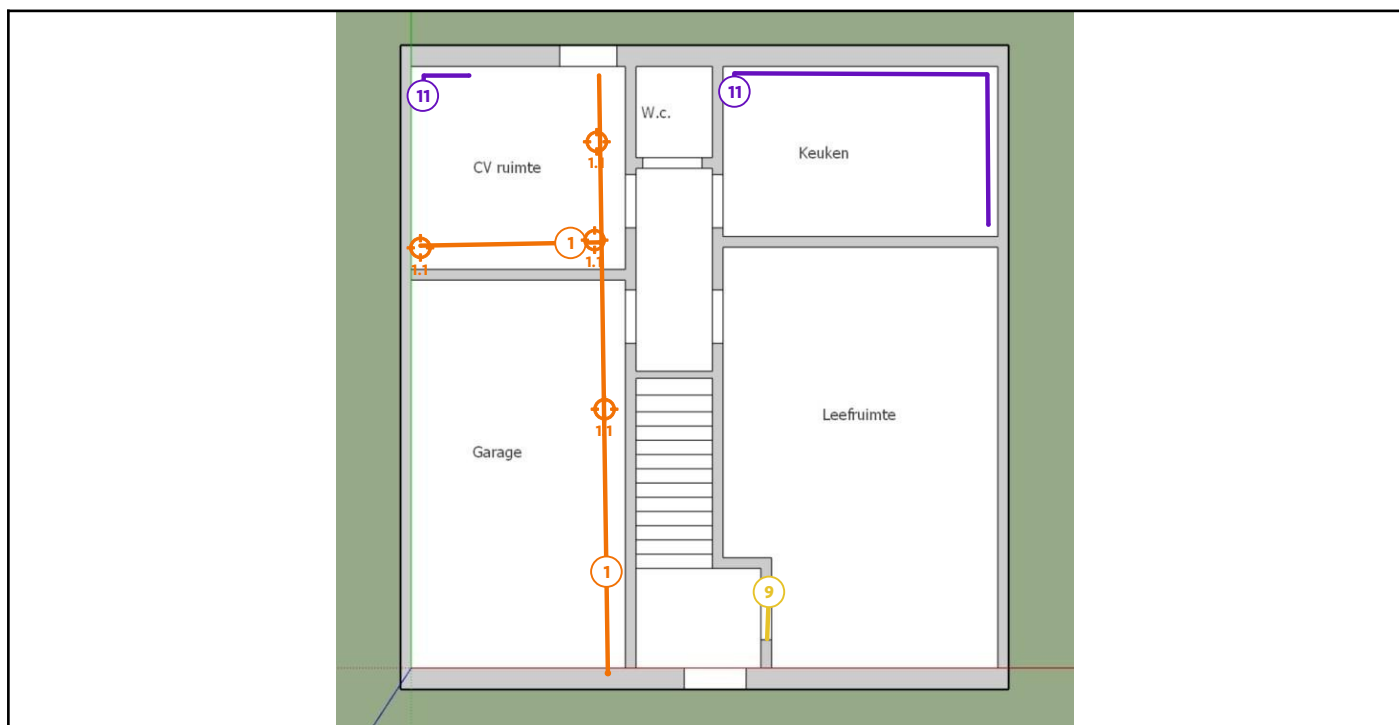
## Plan 1.3: plan gv

Beschrijving	Type	Actie
1. Buisisolatie	Asbestmateriaal	Verwijderen
1.1 Code: M09	Mengmonster	-
9. Vensterbanken en deurdorpels	Asbestmateriaal	Zorgvuldig beheren
11. tegellijm wandtegels badkamer en keuken	Advies	-

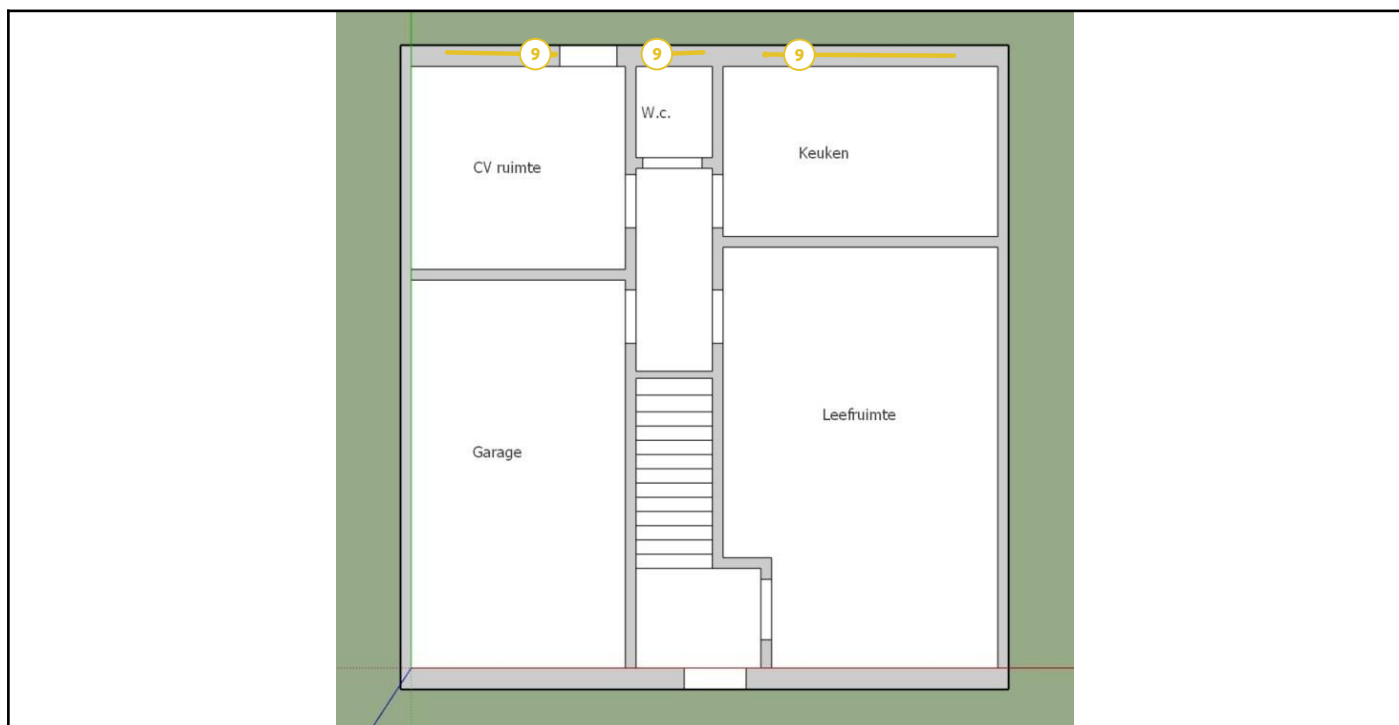
## Plan 1.4: plan gv

Beschrijving	Type	Actie
9. Vensterbanken en deurdorpels	Asbestmateriaal	Zorgvuldig beheren

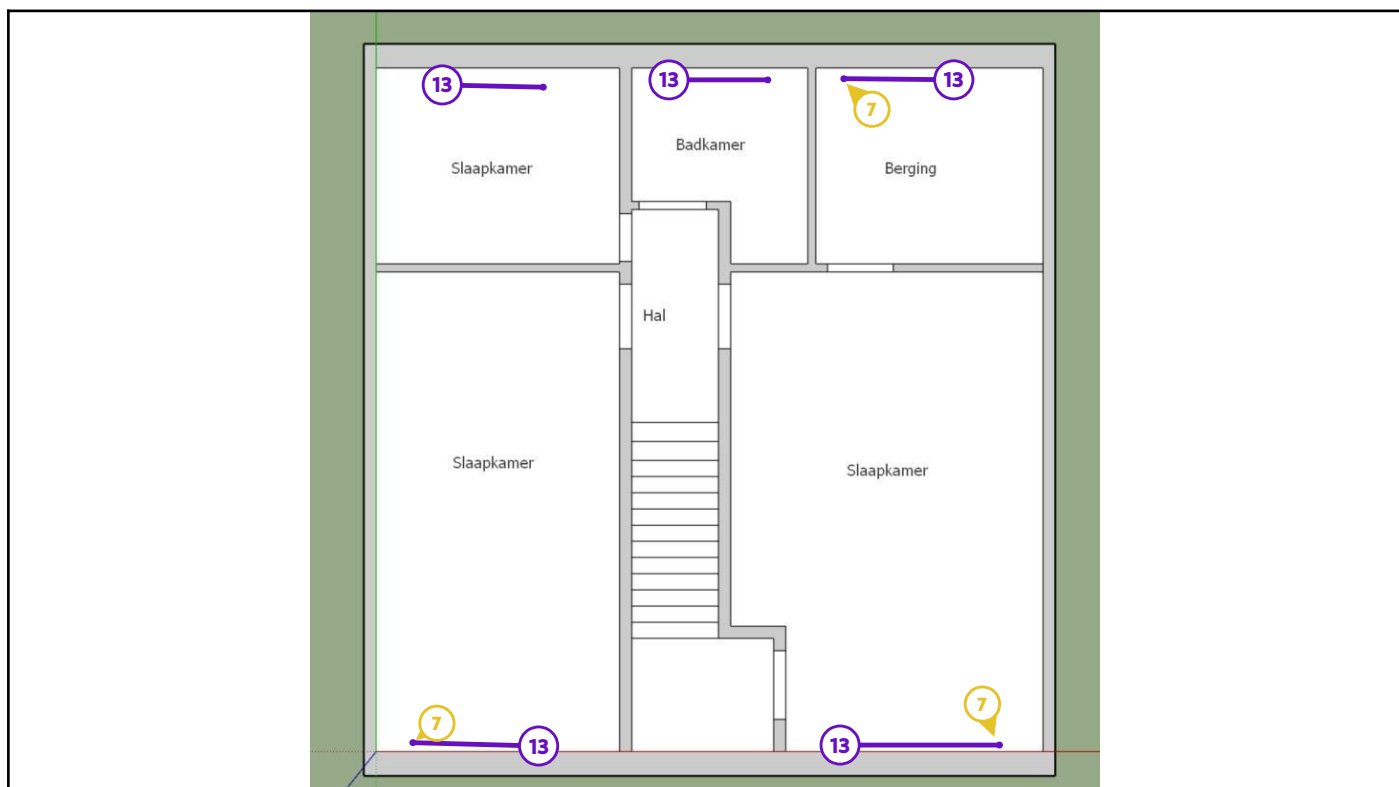
## Plan 1.5: plan +1

Beschrijving	Type	Actie
7. Bakeliet radiatorknoppen	Asbestmateriaal	Zorgvuldig beheren
13. Dichtingen gietijzeren radiatoren	Advies	-

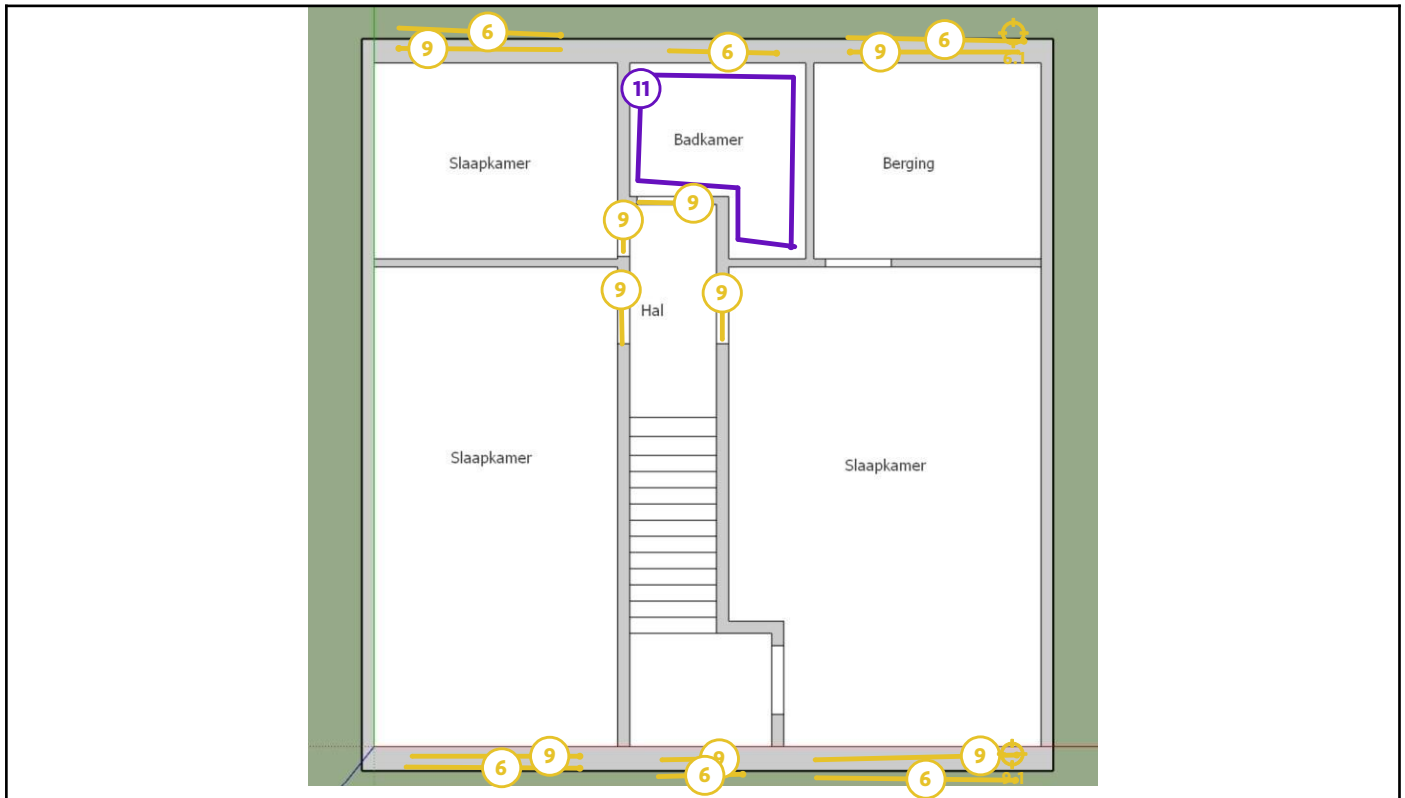
## Plan 1.6: plan +1

Beschrijving	Type	Actie
6. Mastiek glas-kader	Asbestmateriaal	Zorgvuldig beheren
6.1 Code: M05	Puntmonster	-
9. Vensterbanken en deurdorpels	Asbestmateriaal	Zorgvuldig beheren
9.1 Code: MM03	Puntmonster	-
11. tegellijm wandtegels badkamer en keuken	Advies	-

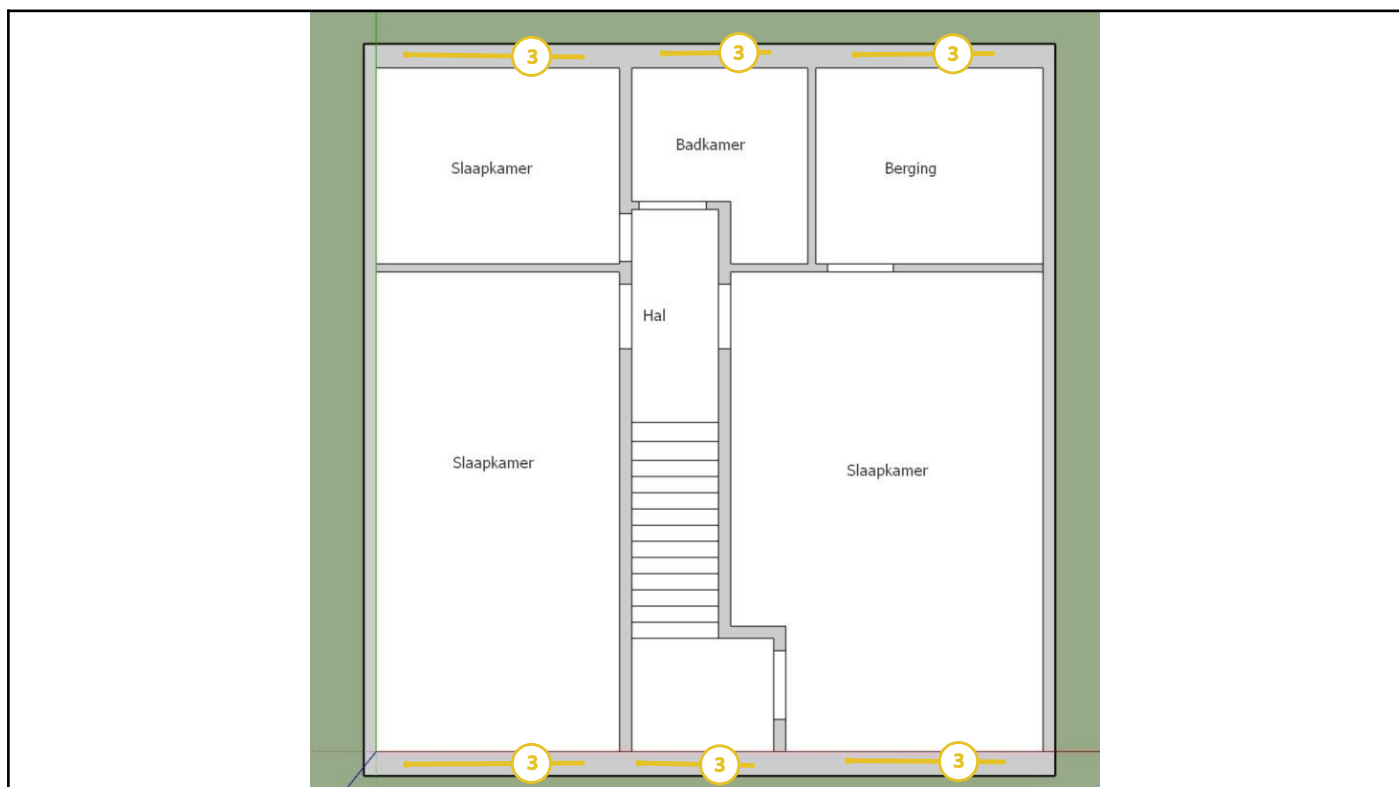
## Plan 1.7: plan +1

Beschrijving	Type	Actie
3. Mastiek kader-muur	Asbestmateriaal	Zorgvuldig beheren

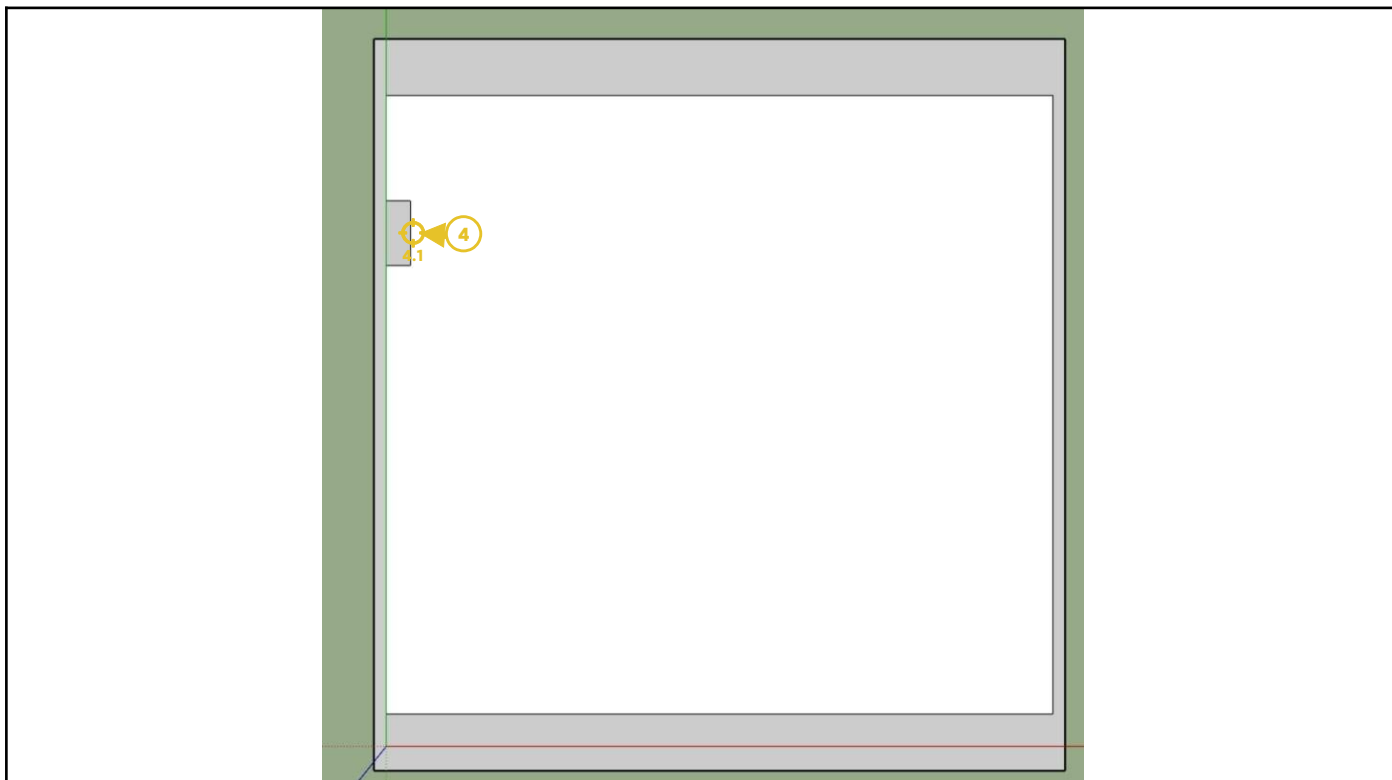
## Plan 1.8: plan +2

Beschrijving	Type	Actie
4. Roetluik uit asbestcement	Asbestmateriaal	Zorgvuldig beheren
4.1 Code: M07	Puntmonster	-

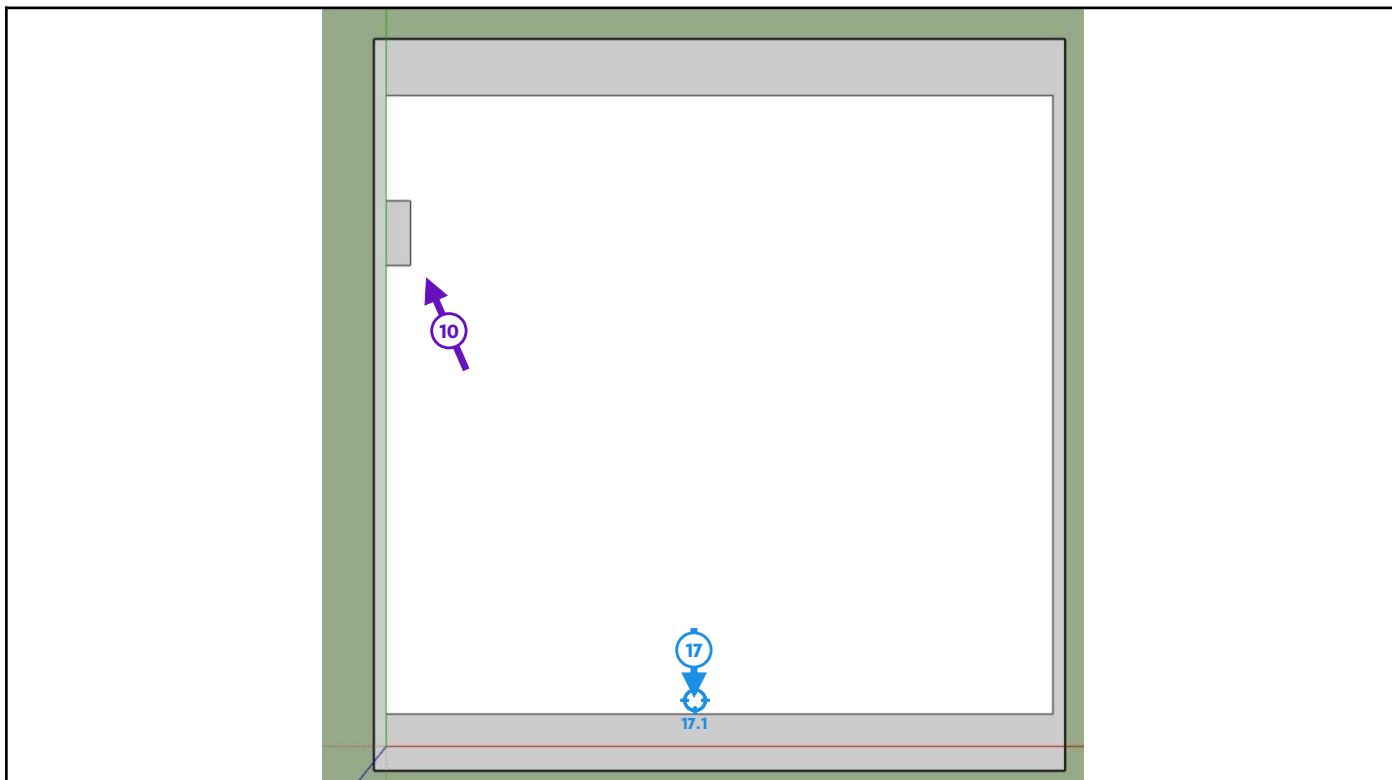
## Plan 1.9: plan +2

Beschrijving	Type	Actie
10. Schoorsteen rookgaskanaal - beoordeling	Beperking	-
17. roofing zolder	Geen asbest	-
17.1 Code: MM04	Puntmonster	-

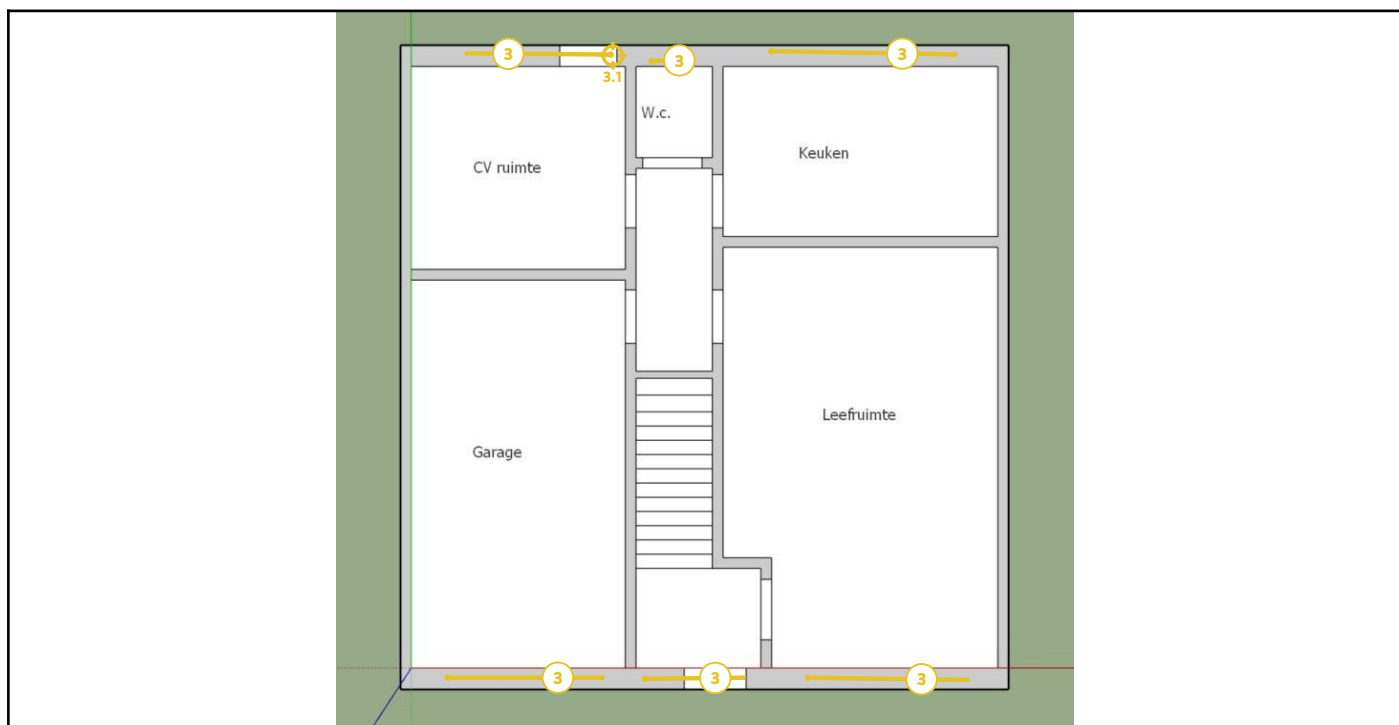
## Plan 1.10: plan gv

Beschrijving	Type	Actie
3. Mastiek kader-muur	Asbestmateriaal	Zorgvuldig beheren
3.1 Code: M06	Puntmonster	-

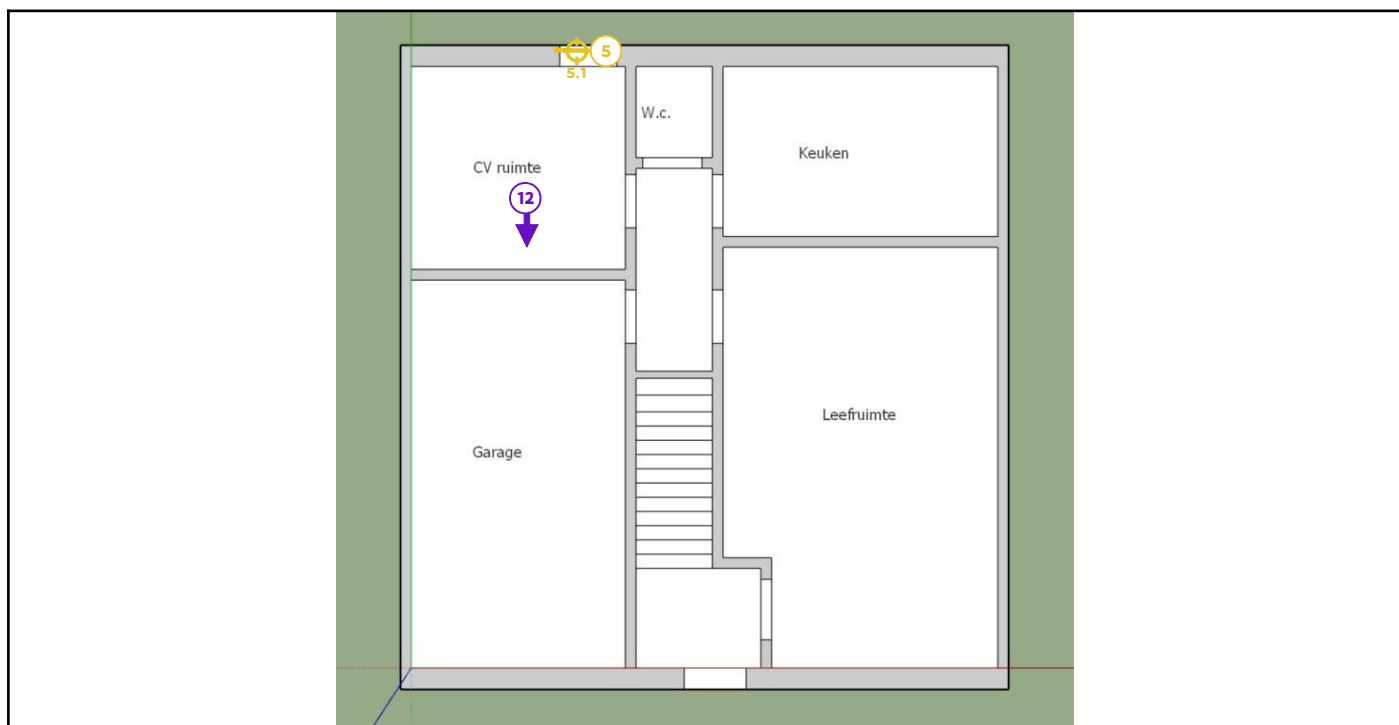
## Plan 1.11: plan gv kopie

Beschrijving	Type	Actie
5. Plaat deur	Asbestmateriaal	Zorgvuldig beheren
5.1 Code: M08	Puntmonster	-
12. Stookketel / Brander	Advies	-

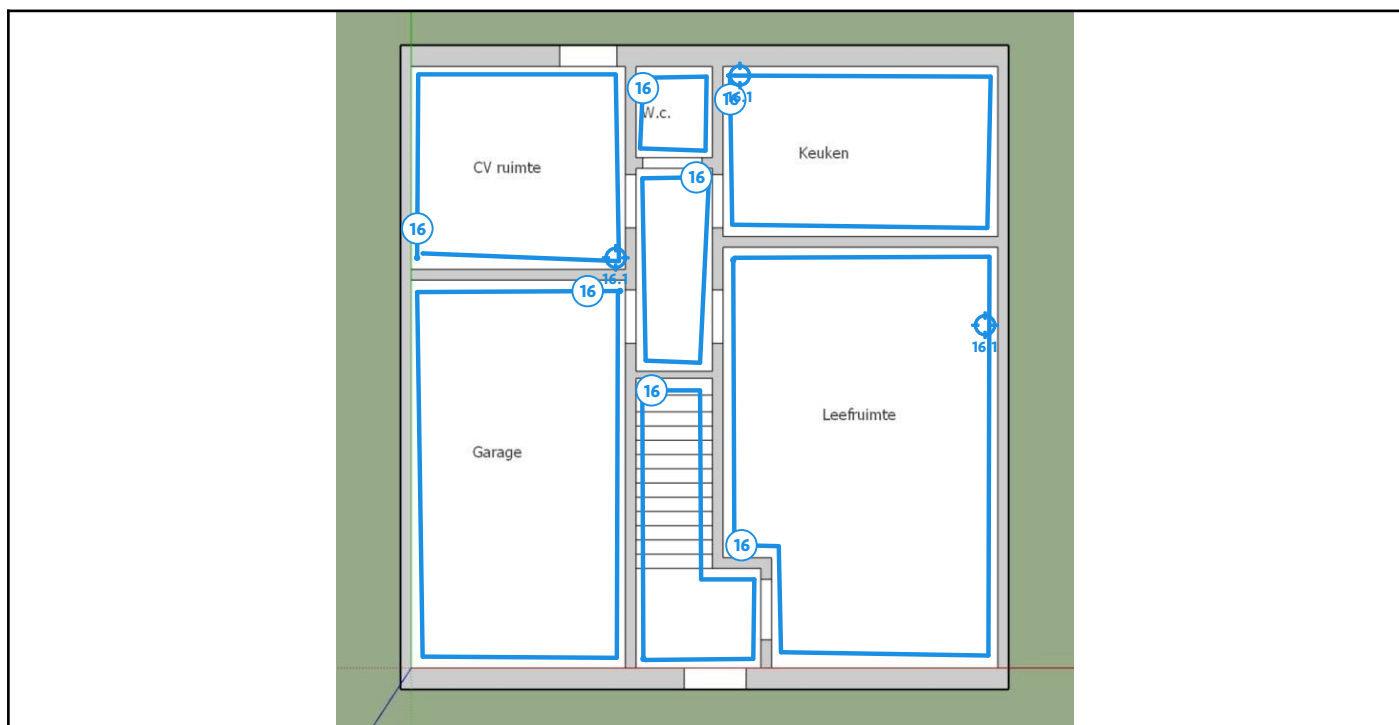
## Plan 1.12: plan gv kopie kopie

Beschrijving	Type	Actie
16. Pleisterwerk muren	Geen asbest	-
16.1 Code: M01	Mengmonster	-

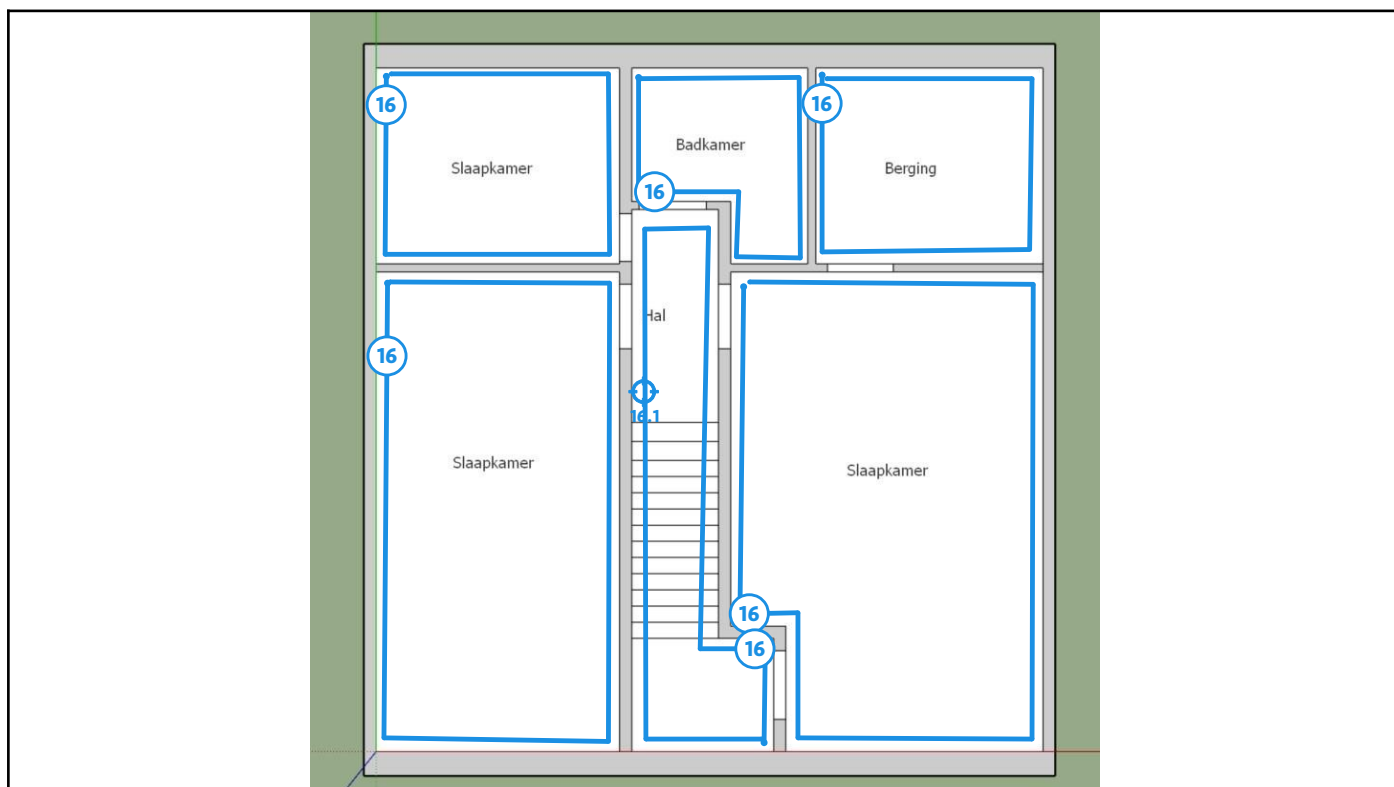
## Plan 1.13: plan +1 kopie

Beschrijving	Type	Actie
16. Pleisterwerk muren	Geen asbest	-
16.1 Code: M01	Mengmonster	-

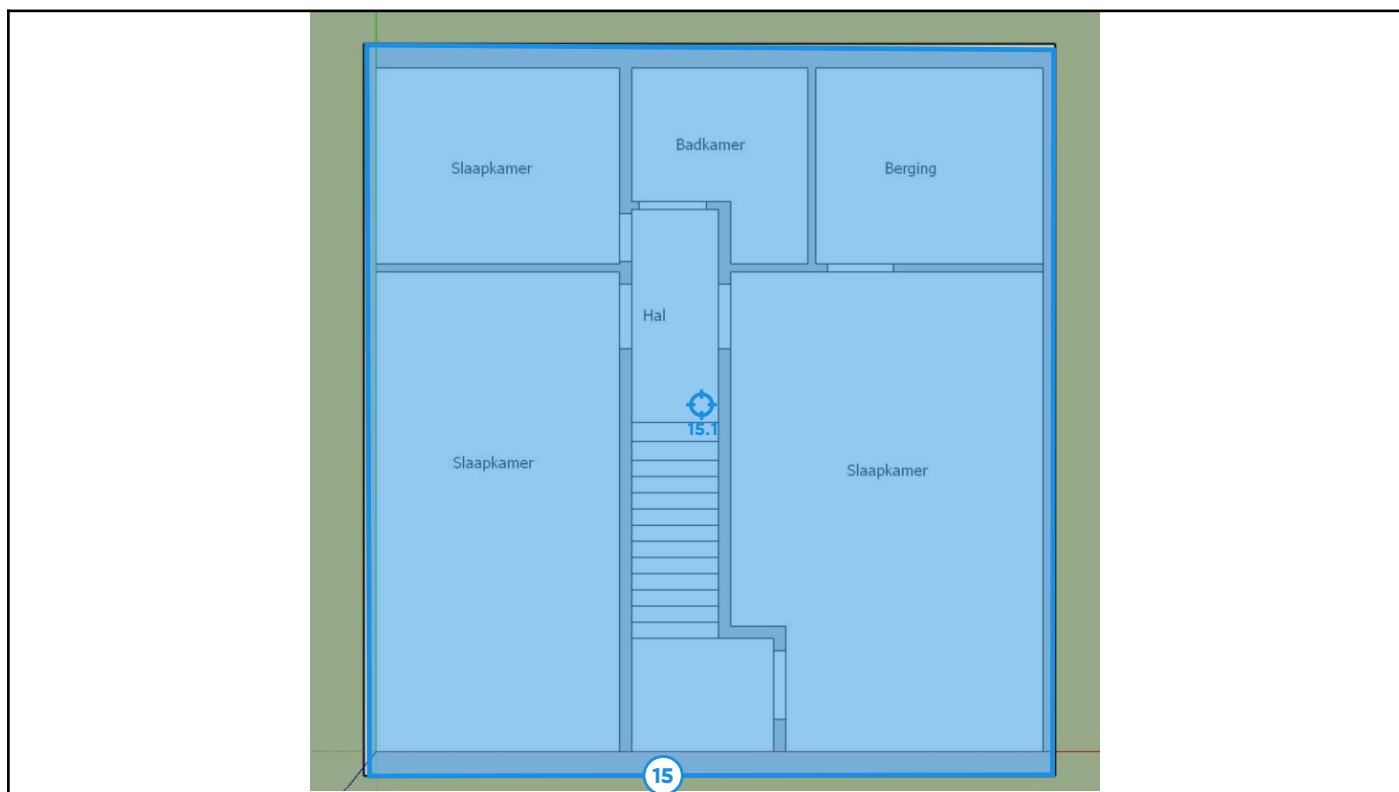
## Plan 1.14: plan +1 kopie kopie

Beschrijving	Type	Actie
15. Pleisterwerk plafonds	Geen asbest	-
15.1 Code: M02	Mengmonster	-

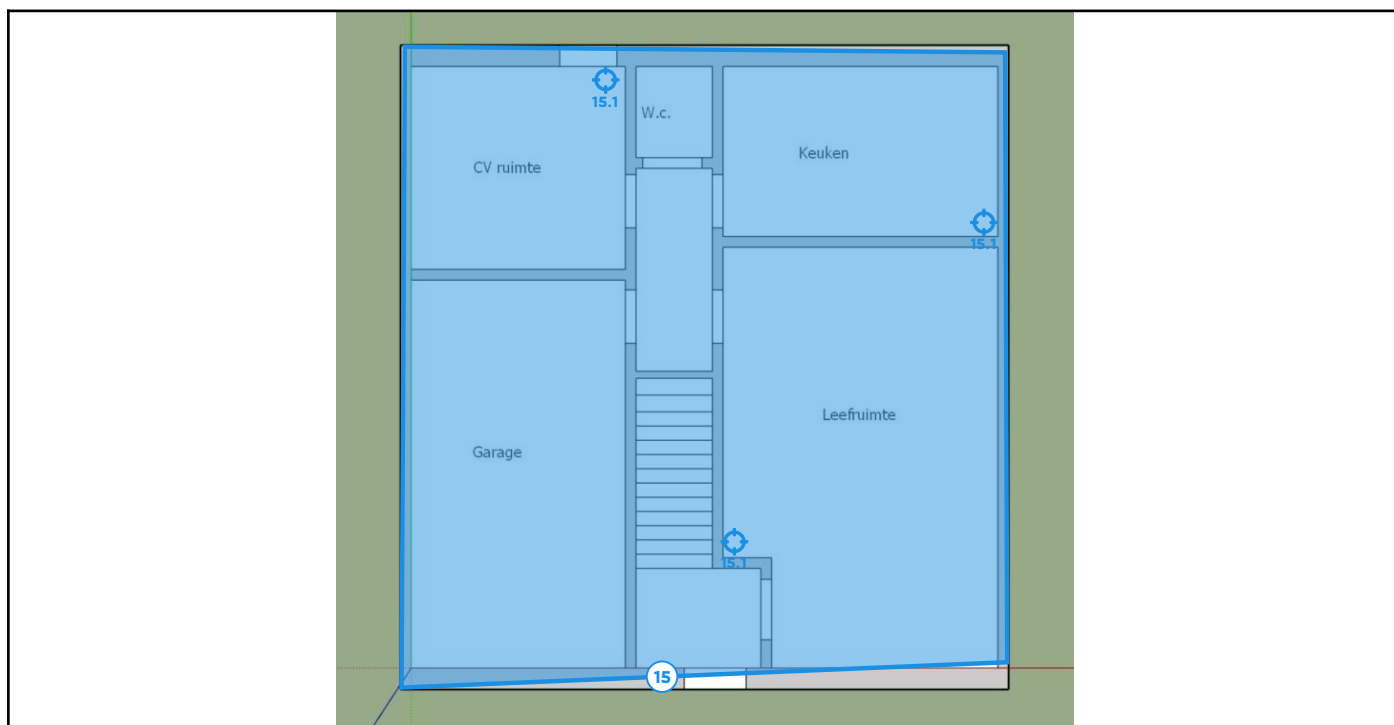
## Plan 1.15: plan gv kopie kopie kopie

Beschrijving	Type	Actie
15. Pleisterwerk plafonds	Geen asbest	-
15.1 Code: M02	Mengmonster	-

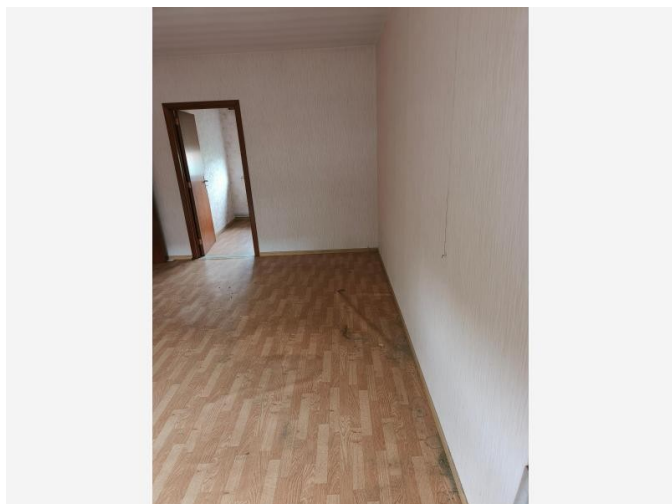
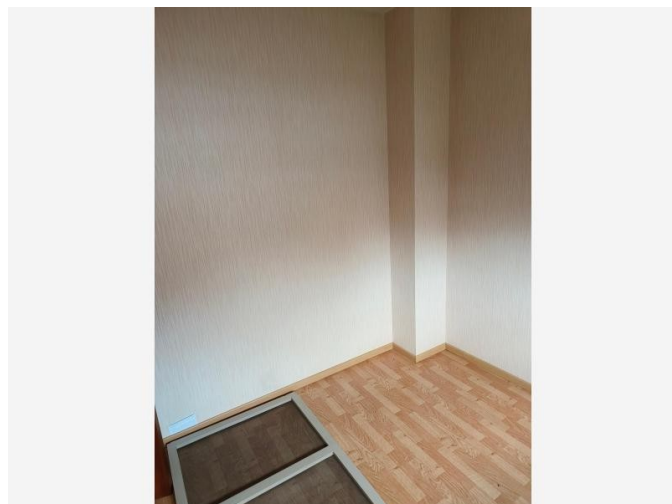
<b>Beschrijving</b>	Pleisterwerk plafonds
<b>Omgeving</b>	Binnen
<b>Primaire drager</b>	Plafond
<b>Bindmiddel van materiaal</b>	Gips - kalk
<b>Gebondenheid op basis van bindmiddel</b>	Niet-hechtgebonden
<b>Hoeveelheid (oppervlakte - dikte - aantal)</b>	• 100,00 m <sup>2</sup> - 1,00 cm - 1 stuk
<b>Totaal volume</b>	1,00 m <sup>3</sup>
<b>Identificatiemethode</b>	Vaststelling met monstername
<b>Destructieve handeling voor identificatie</b>	Nee
<b>Opmerking</b>	Deze oppervlakte, volumes en gewichten zijn niet gemeten, maar geschat op basis van een benadering van het aanwezig pleisterwerk in alle plafonds ( de opgegeven hoeveelheden mogen niet gebruikt worden als maatstaf van heffing).
