Asbestinventarisatetest

Leeuwerikenlaan 55, 9220 Hamme

Attestnummer : 20231219-000419.000

Uitgegeven op : 19.12.2023

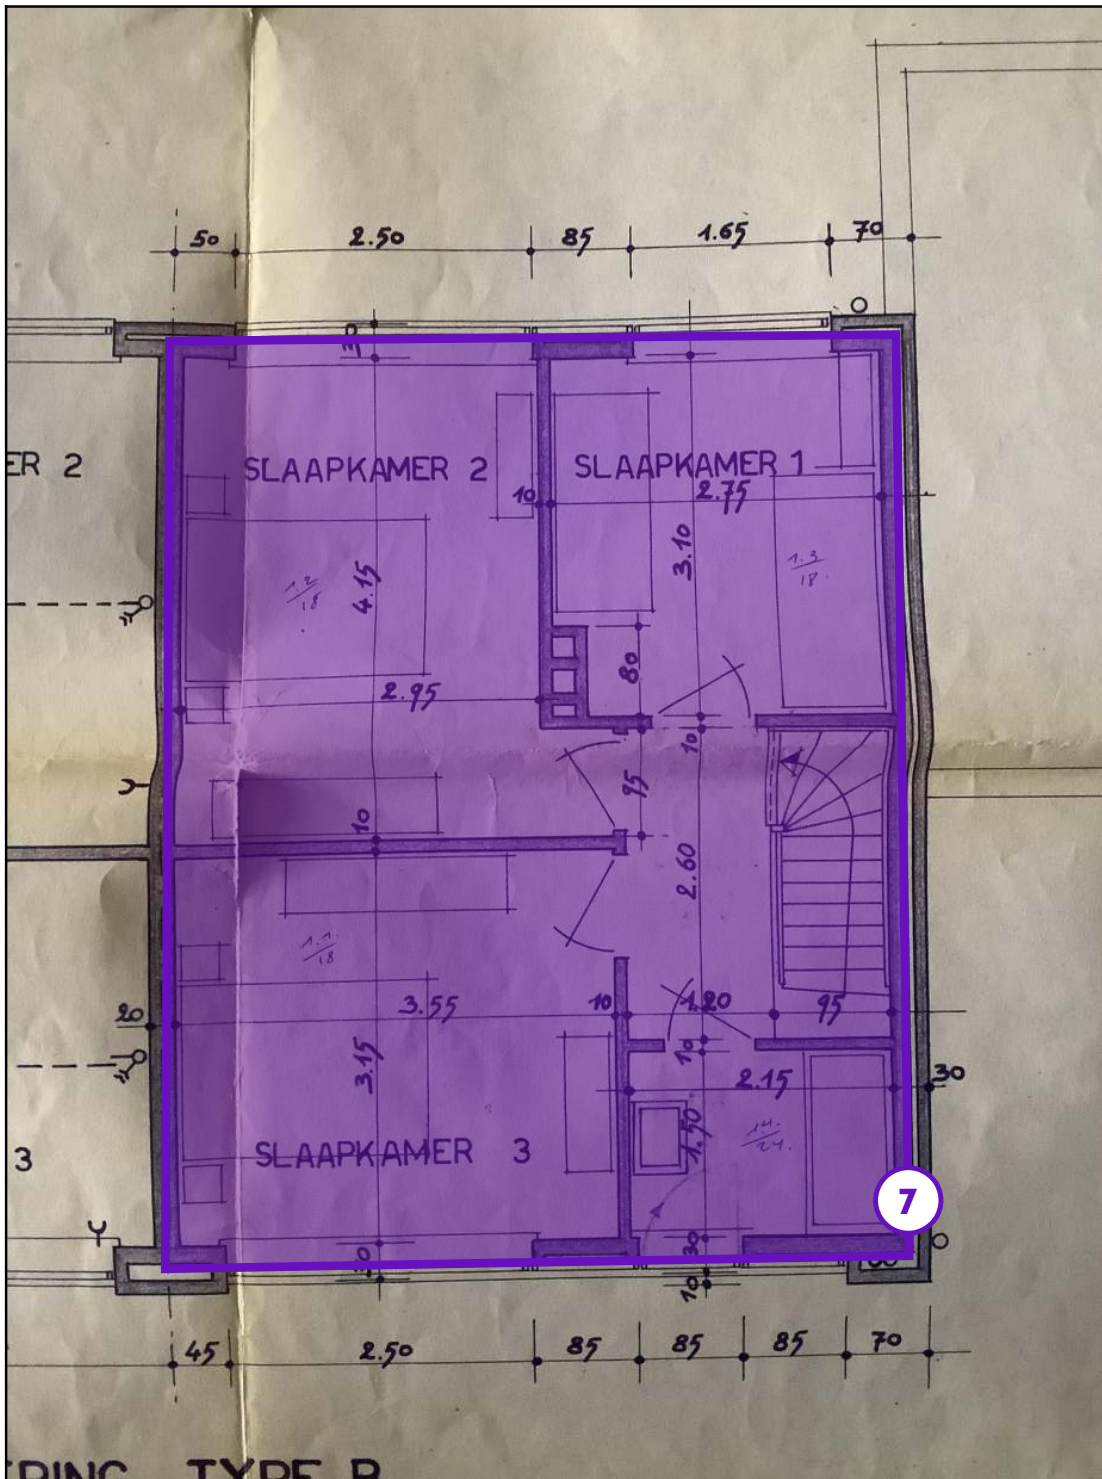
Plan 1.1: 1ev plafond

7. Verlaagd plafond	Advies	-
---------------------	--------	---

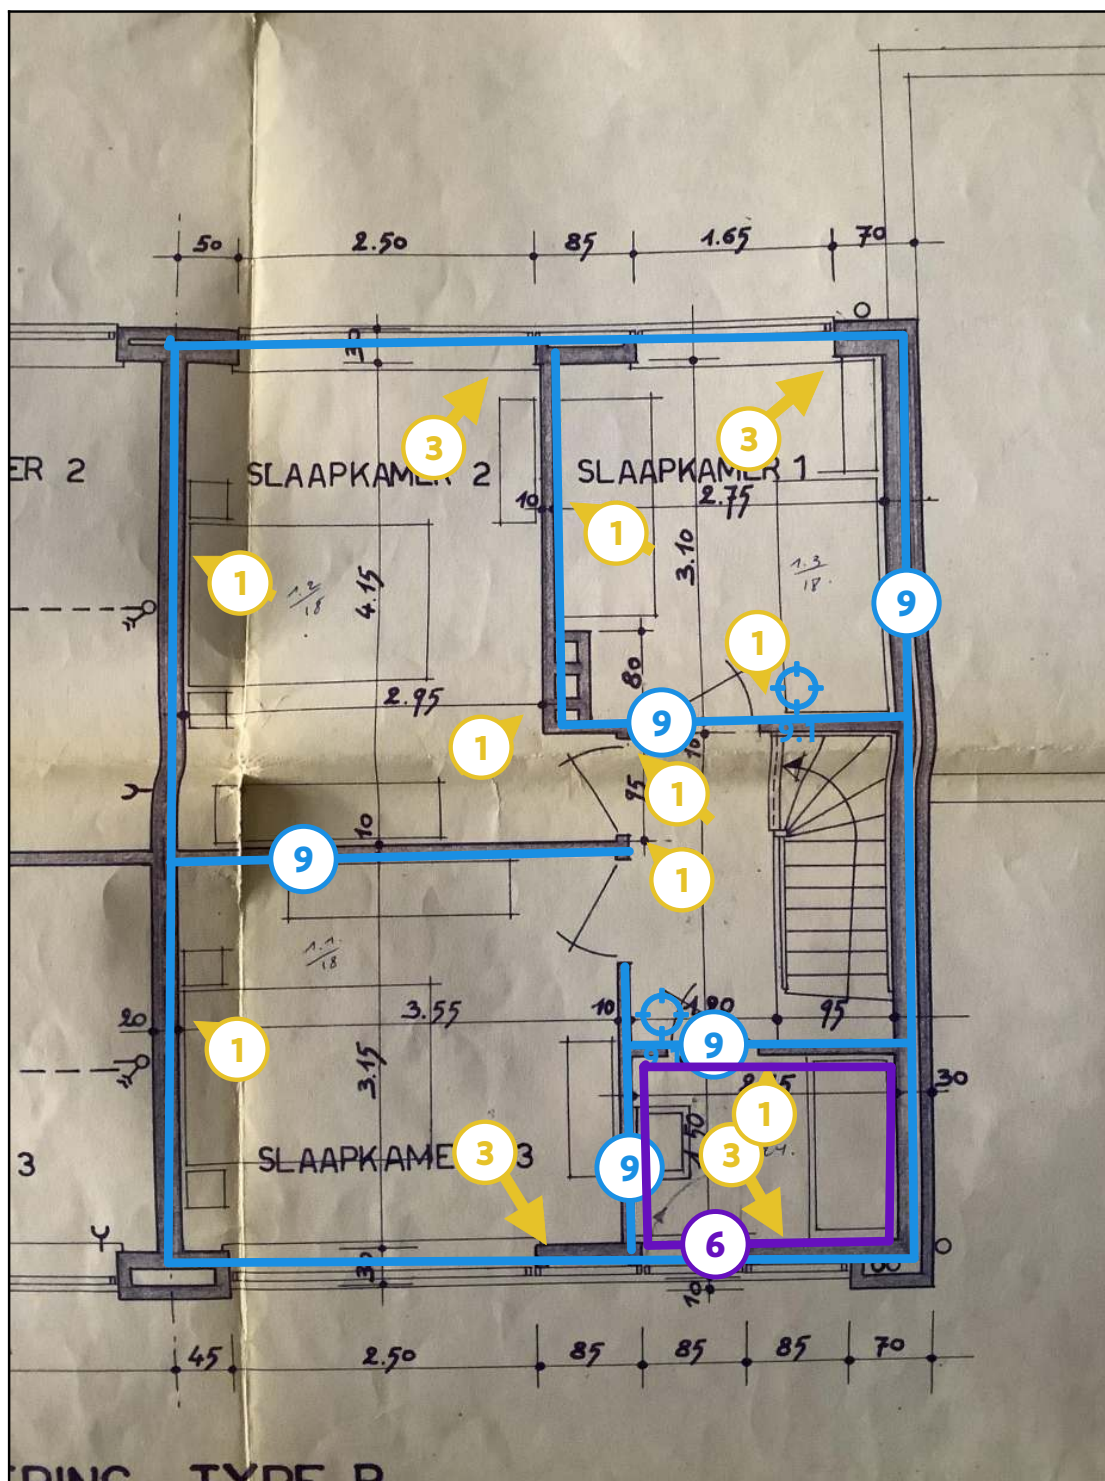
Plan 1.2: 1ev muren

1. Bakeliet elek	Asbestmateriaal	Zorgvuldig beheren
3. Bakeliet sanitair	Asbestmateriaal	Zorgvuldig beheren
6. Tegellijm	Advies	-
9. Pleisterwerk muur	Geen asbest	-
9.1 Code: M01	Mengmonster	-

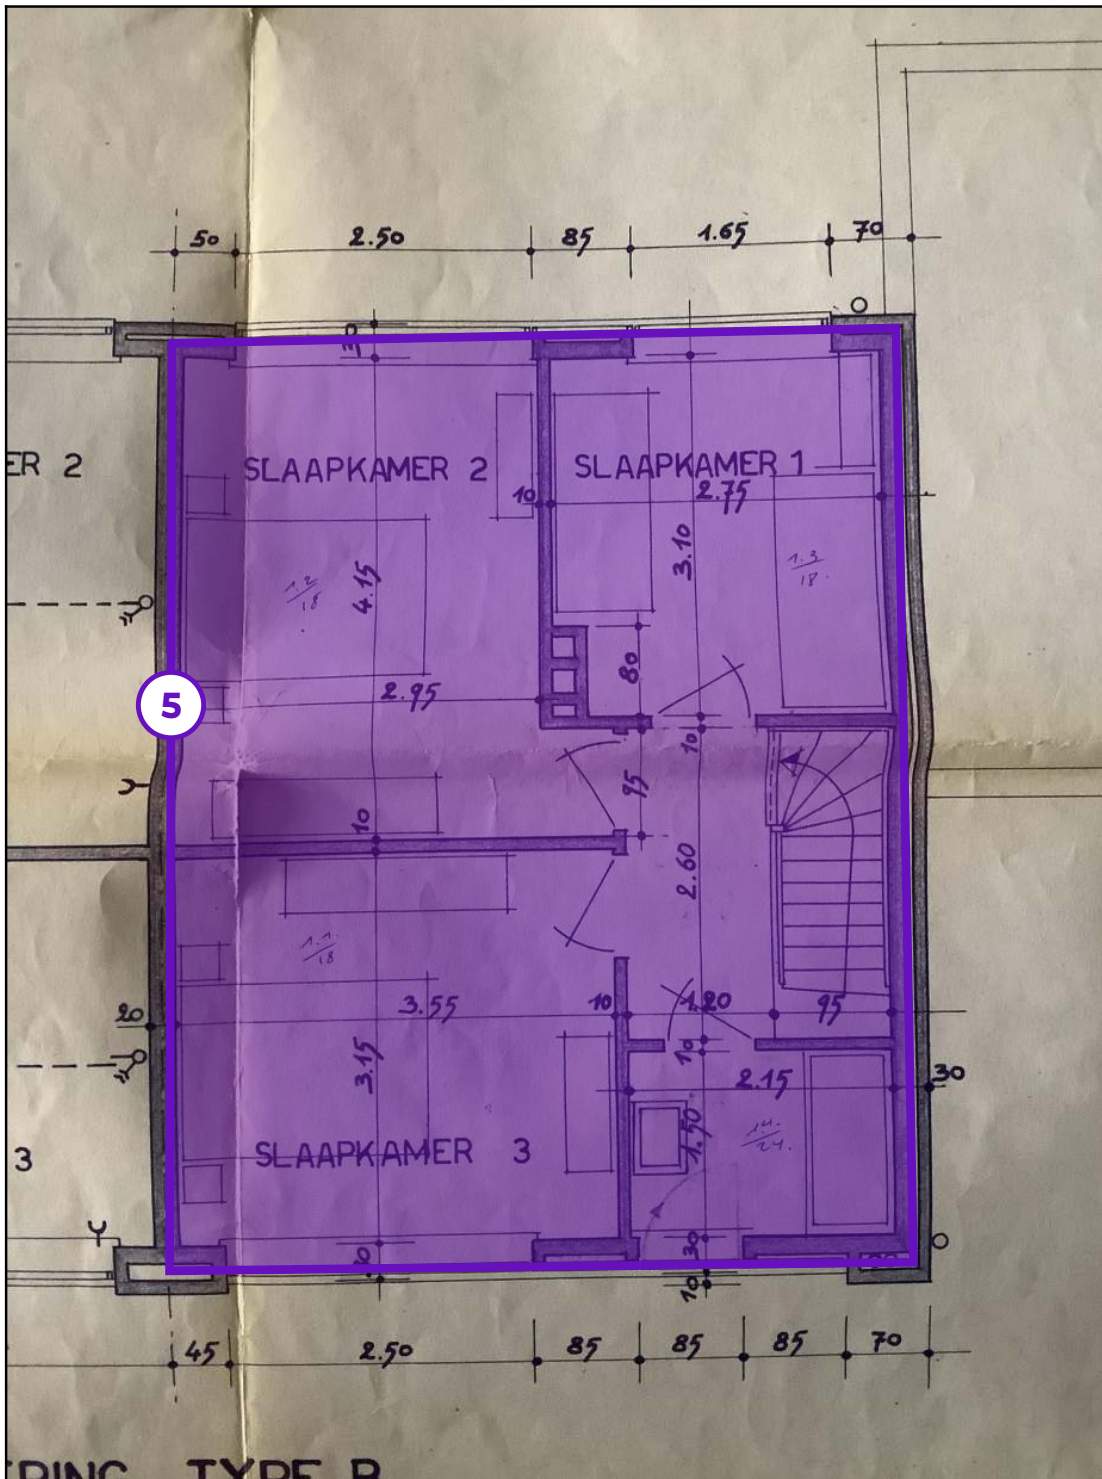
Plan 1.3: Beperving zolder + onderdak

5. Onderdak + zolder hoofdbouw	Beperking	-
--------------------------------	-----------	---

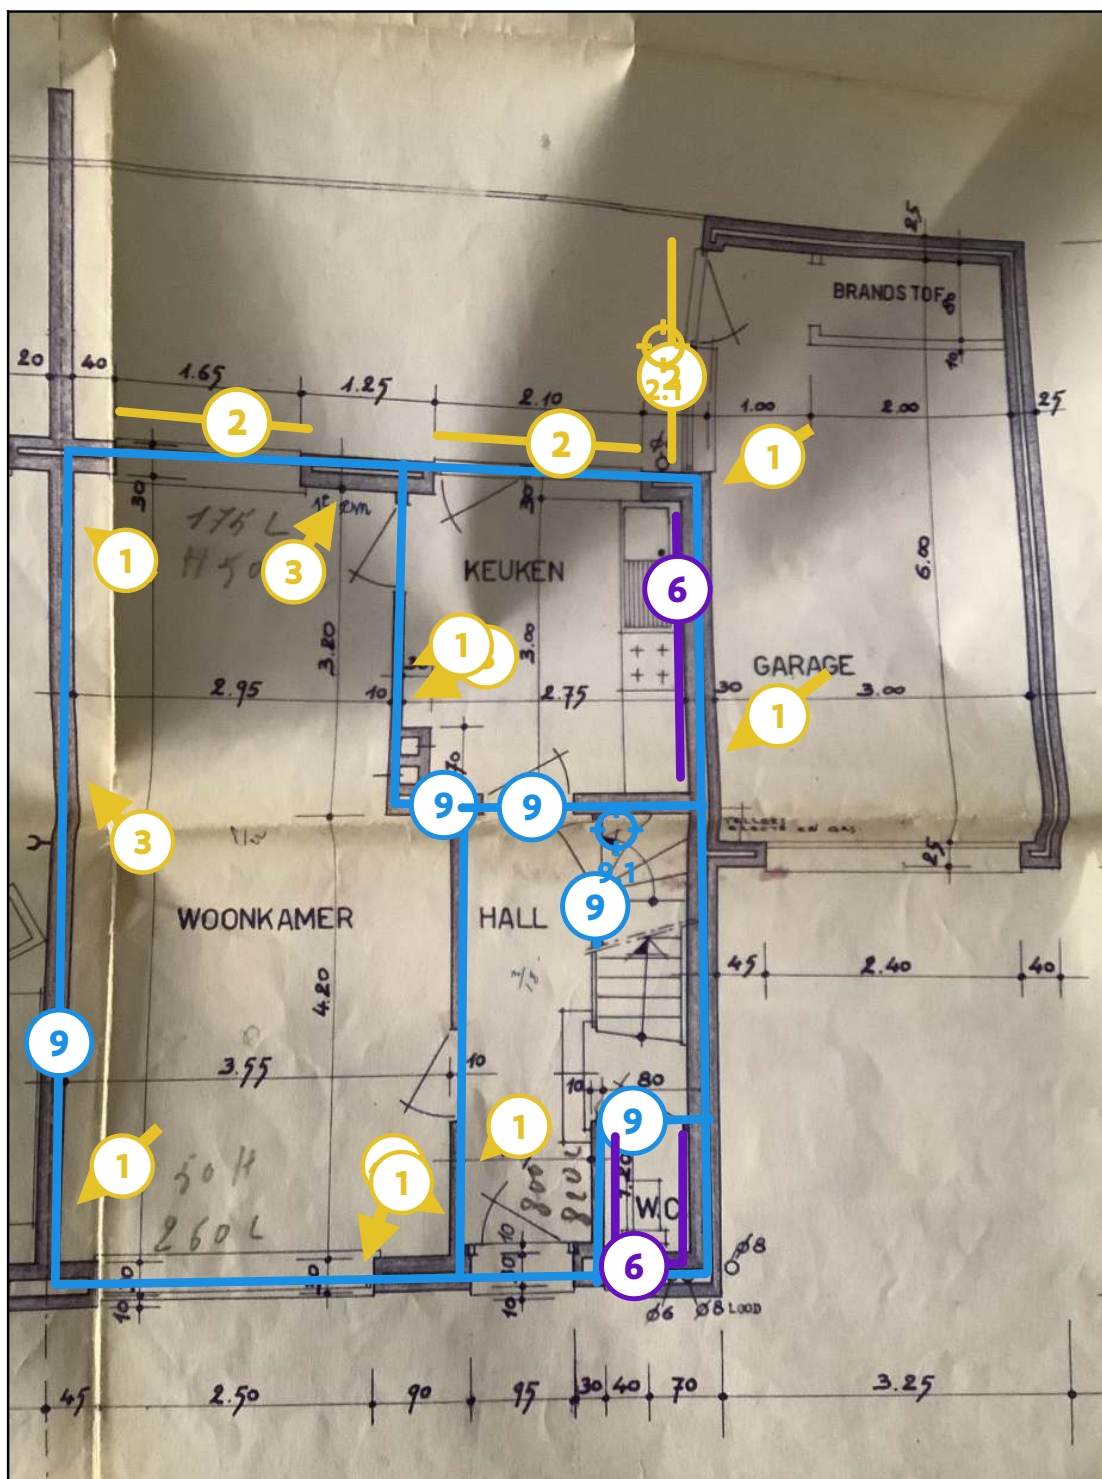
Plan 1.4: Glv muren

1. Bakeliet elek	Asbestmateriaal	Zorgvuldig beheren
2. Mastiek	Asbestmateriaal	Zorgvuldig beheren
2.1 Code: M02	Puntmonster	-
3. Bakeliet sanitair	Asbestmateriaal	Zorgvuldig beheren
6. Tegellijm	Advies	-
9. Pleisterwerk muur	Geen asbest	-
9.1 Code: M01	Mengmonster	-

De tegellijm achter de betegeling kan mogelijks asbestvezels bevatten. Staalname niet mogelijk zonder schade toe te brengen

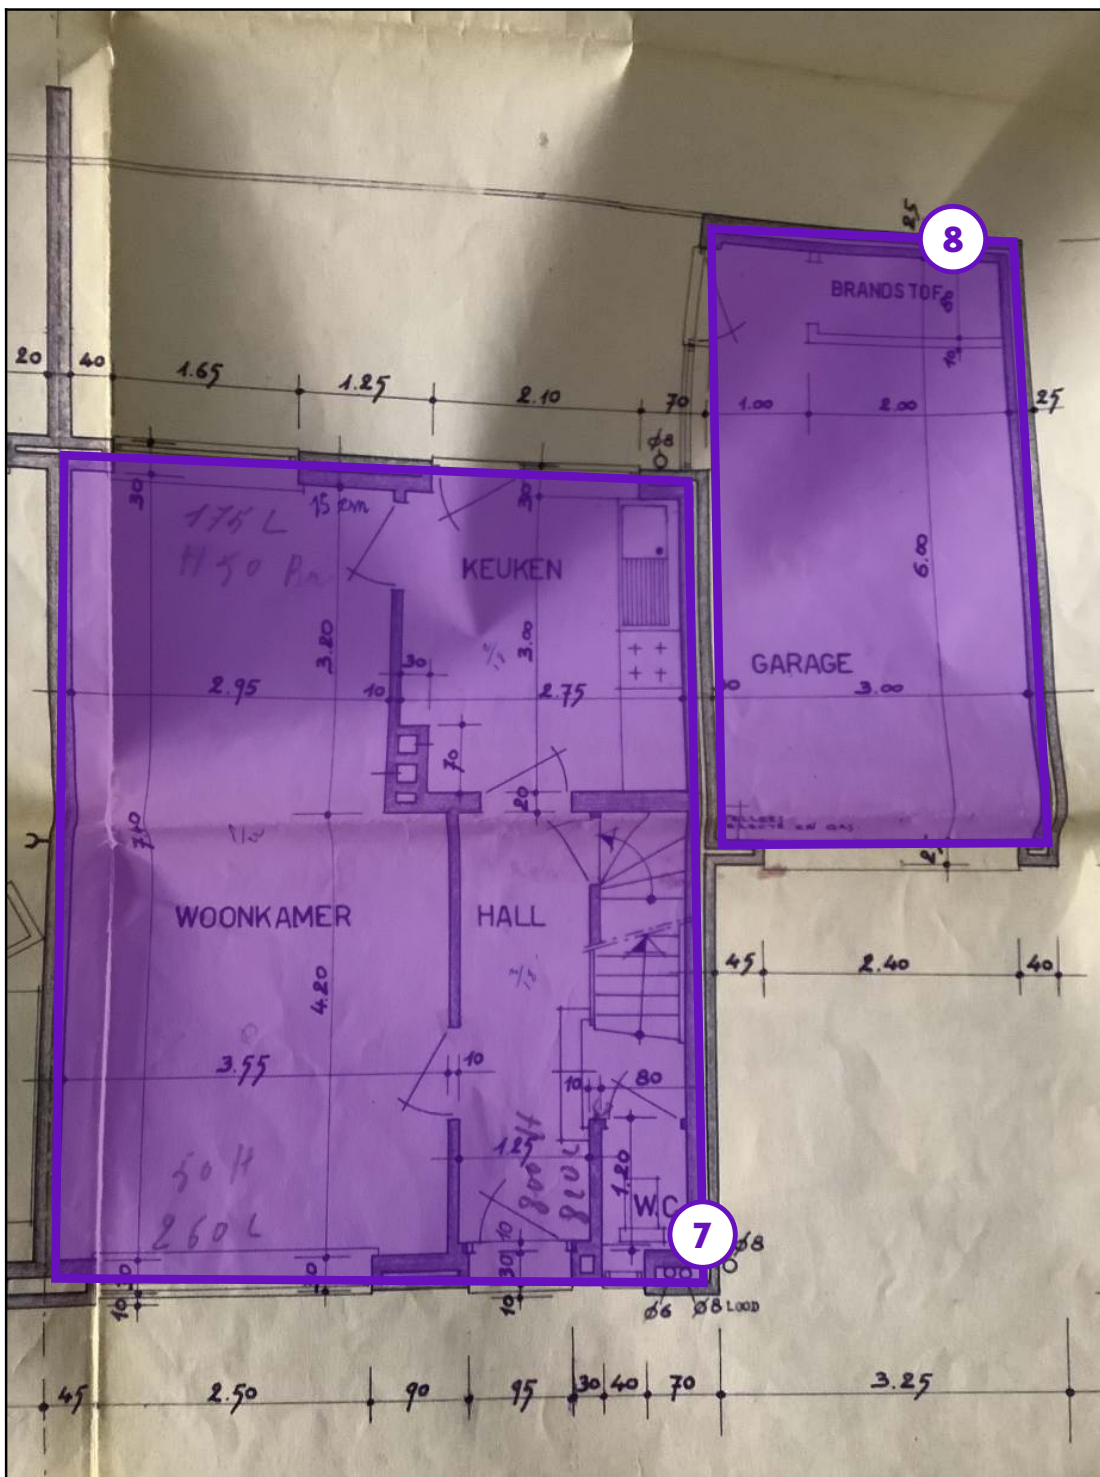
Plan 1.5: Glv plafond + plat dak

7. Verlaagd plafond	Advies	-
8. Dakbedekking plat dak	Advies	-

De dakbedekking van het plat dak kunnen mogelijks asbesthoudende bitumen bevatten. Veilige staalname zonder kans op waterschade niet mogelijk
