Asbestinventarisatetest

Groeneweg 38, 9200 Dendermonde

Attestnummer : 20250701-000018.000

Niet-asbestveilig

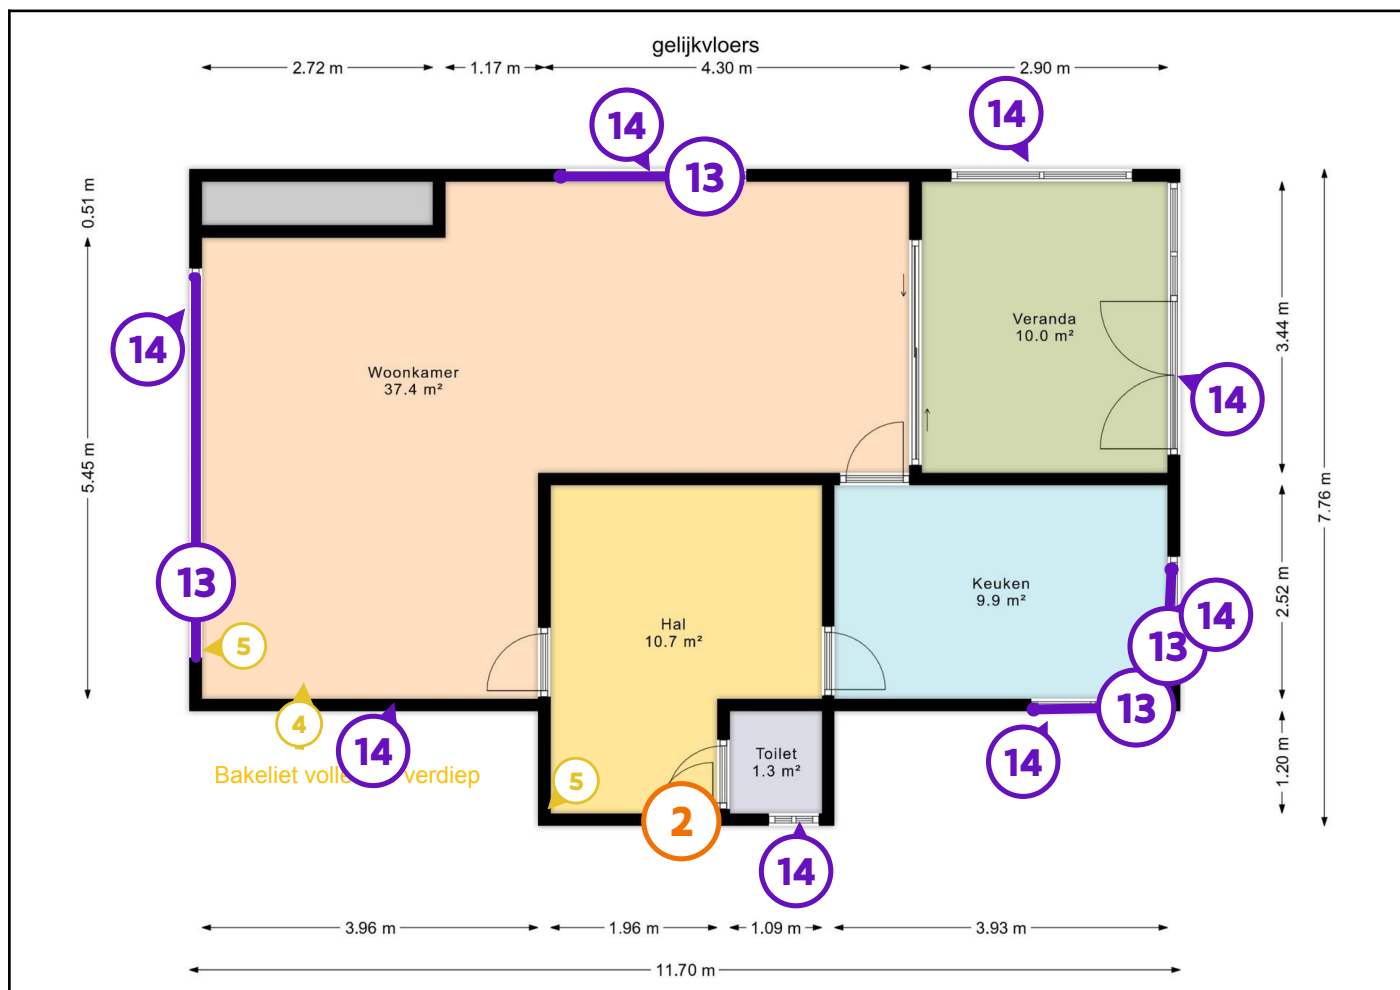
Plan 1.1: Grondplan gelijkvloers

Beschrijving	Type	Actie
2. Deur Type Glasal	Asbestmateriaal	Verwijderen
4. **Bakeliet schakelaars	Asbestmateriaal	Zorgvuldig beheren
5. **Bakeliet radiatorknoppen bij radiator	Asbestmateriaal	Zorgvuldig beheren
13. *Geen verdachte vensterbank	Advies	-
14. *Geen verdachte mastiek	Advies	-

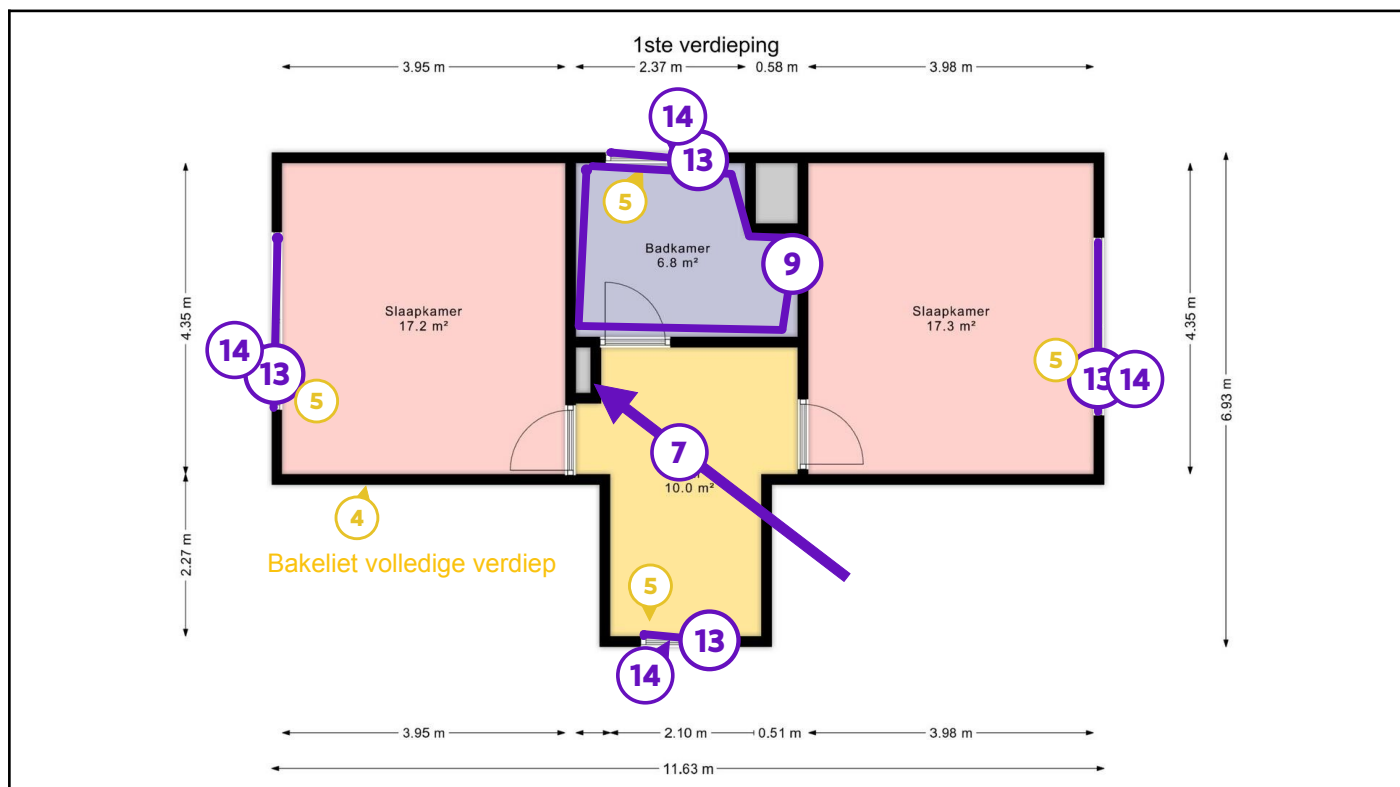
Plan 1.2: Grondplan eerste verdieping

Beschrijving	Type	Actie
4. **Bakeliet schakelaars	Asbestmateriaal	Zorgvuldig beheren
5. **Bakeliet radiatorknoppen bij radiator	Asbestmateriaal	Zorgvuldig beheren
7. *Schoorsteen rookgaskanaal en dakinspectie-beoordeling	Beperking	-
9. *Tegels verlijming badkamer	Advies	-
13. *Geen verdachte vensterbank	Advies	-
14. *Geen verdachte mastiek	Advies	-

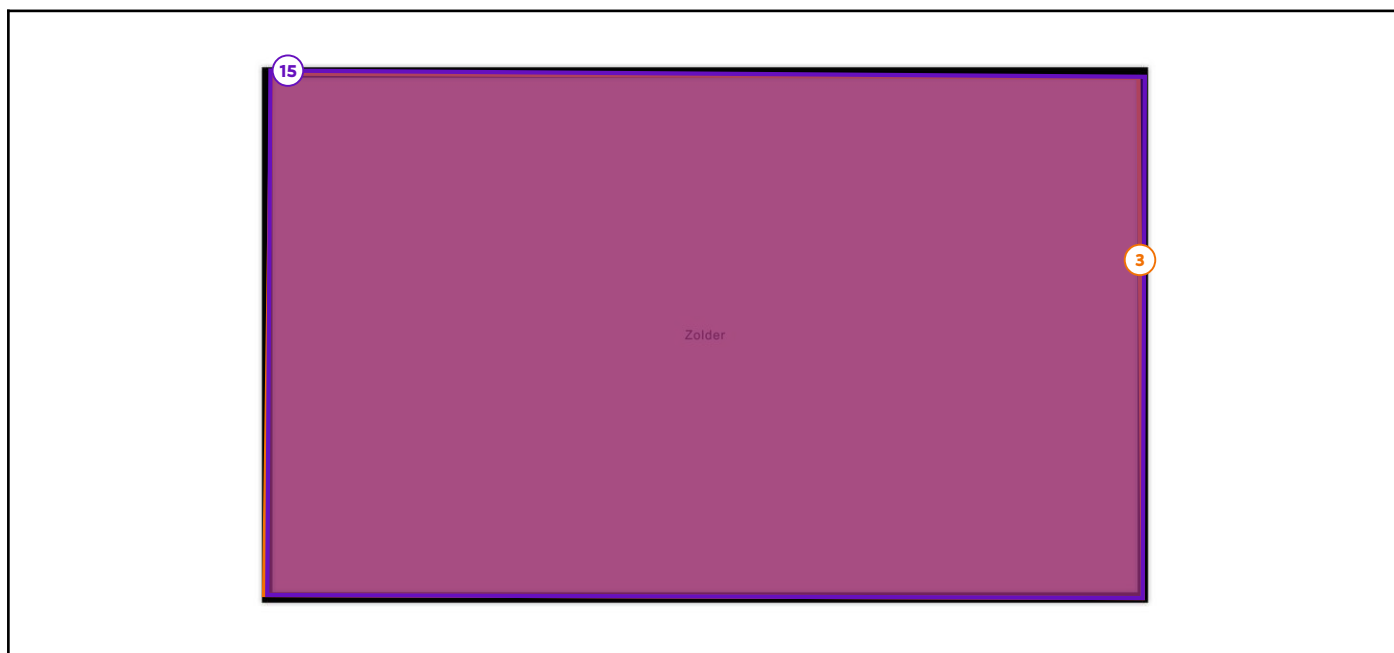
Plan 1.3: Grondplan zolder

Beschrijving	Type	Actie
3. *Dak uit Asbestverdachte leien (zonder staalname)	Asbestmateriaal	Verwijderen
15. Geen onderdak woning	Advies	-

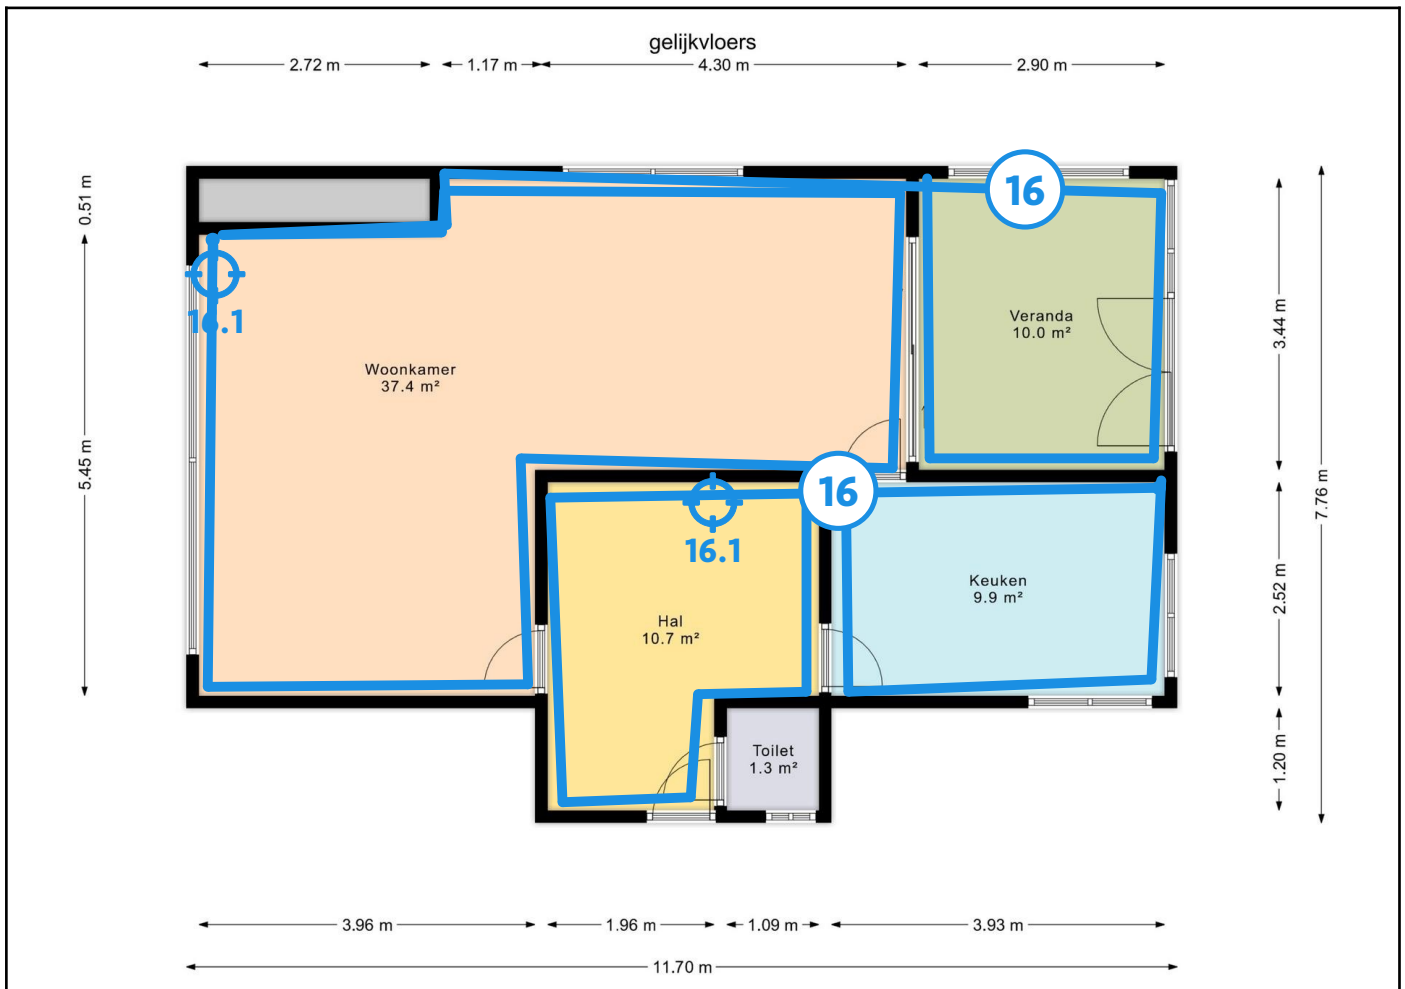
Plan 1.4: Grondplan gelijkvloers muren

Beschrijving	Type	Actie
16. *Pleisterwerk Muur	Geen asbest	-
16.1 Code: MM01	Mengmonster	-

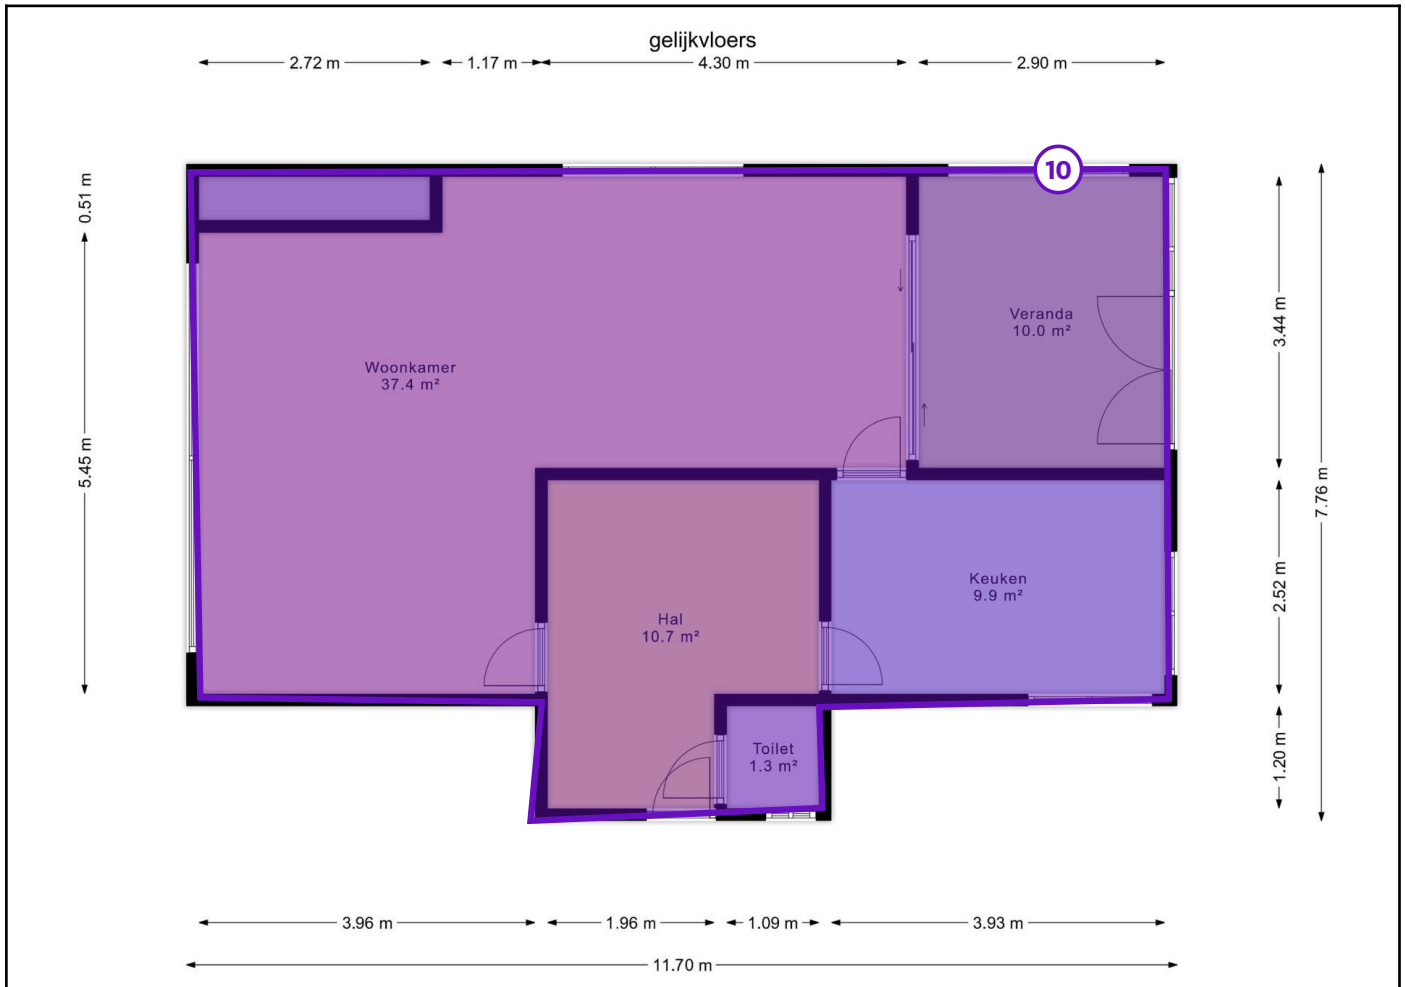
Plan 1.5: Grondplan gelijkvloers plafond

Beschrijving	Type	Actie
10. *afwerking plafond ander materiaal	Advies	-

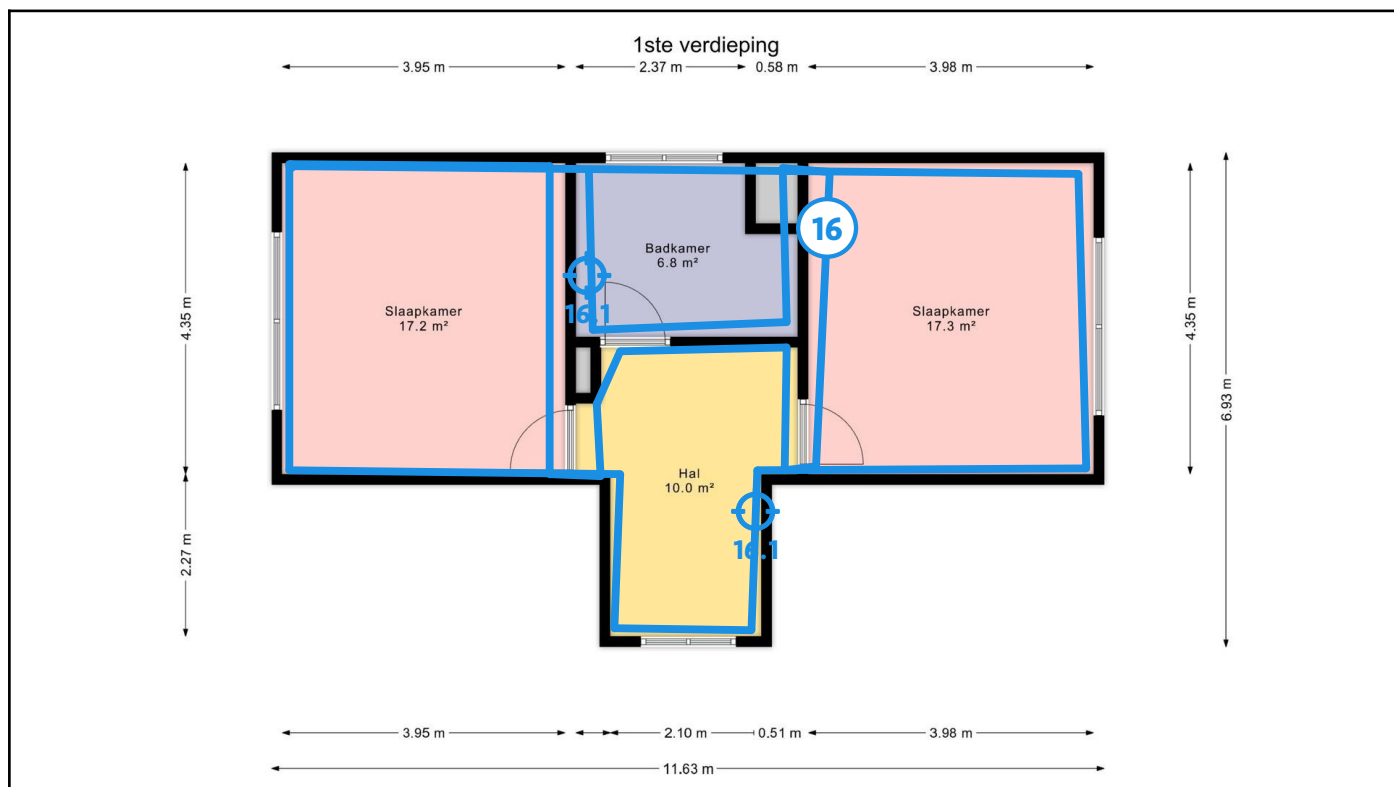
Plan 1.6: Grondplan eerste verdieping muren

Beschrijving	Type	Actie
16. *Pleisterwerk Muur	Geen asbest	-
16.1 Code: MM01	Mengmonster	-

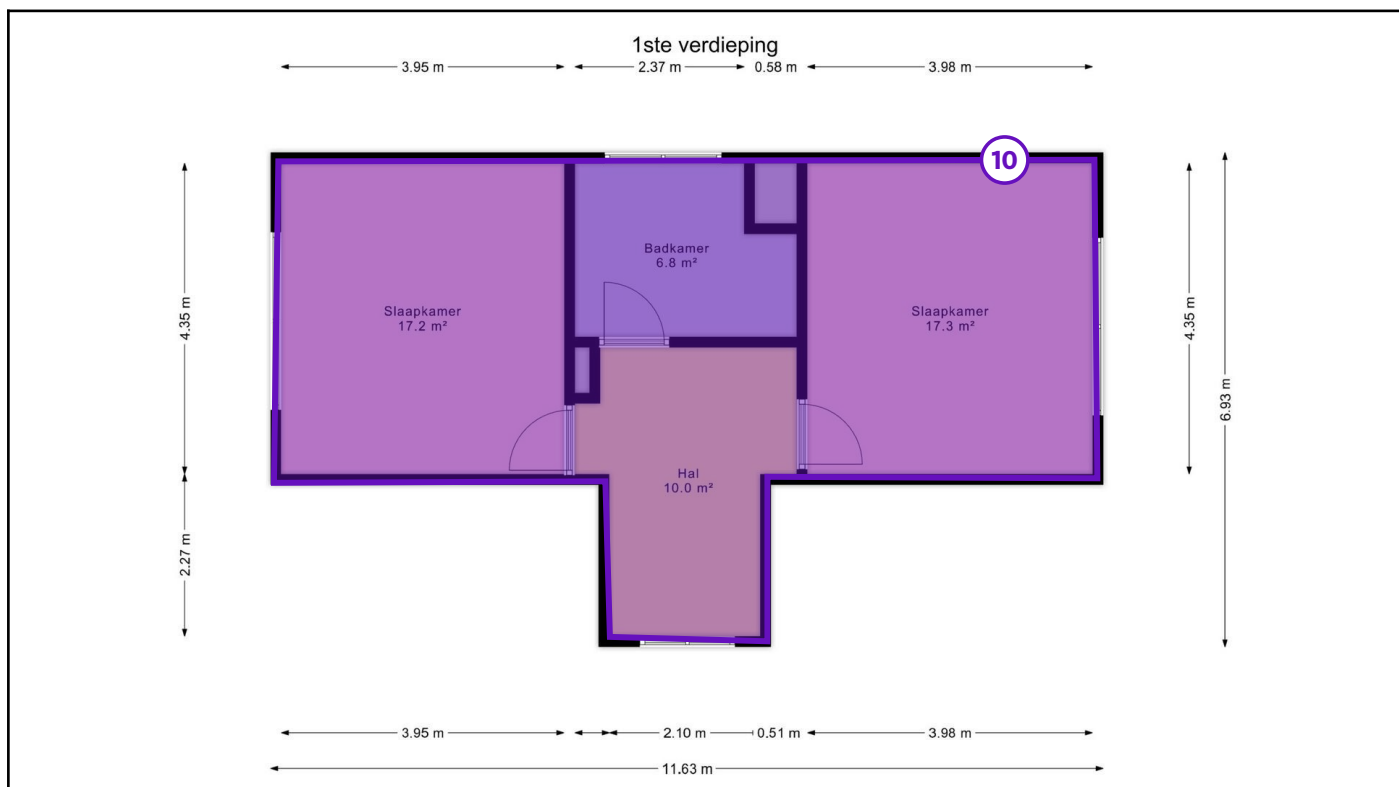
Plan 1.7: Grondplan eerste verdieping plafond

Beschrijving	Type	Actie
10. *afwerking plafond ander materiaal	Advies	-

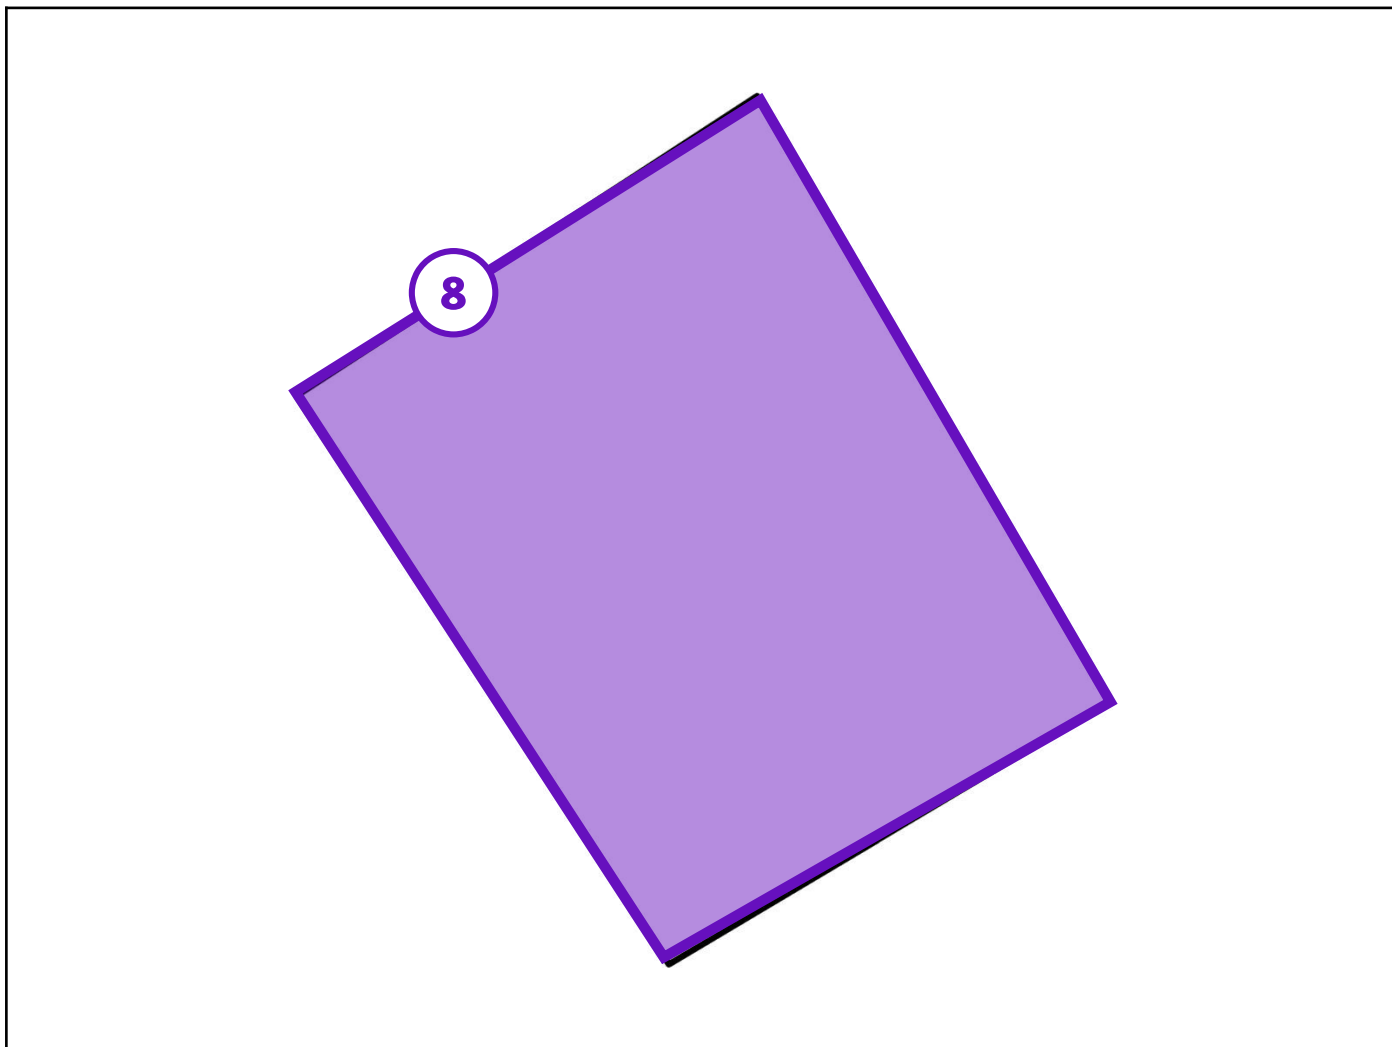
Plan 2.1: Garage met berging plan

Beschrijving	Type	Actie
8. Geen toegang tot de garage	Beperking	-

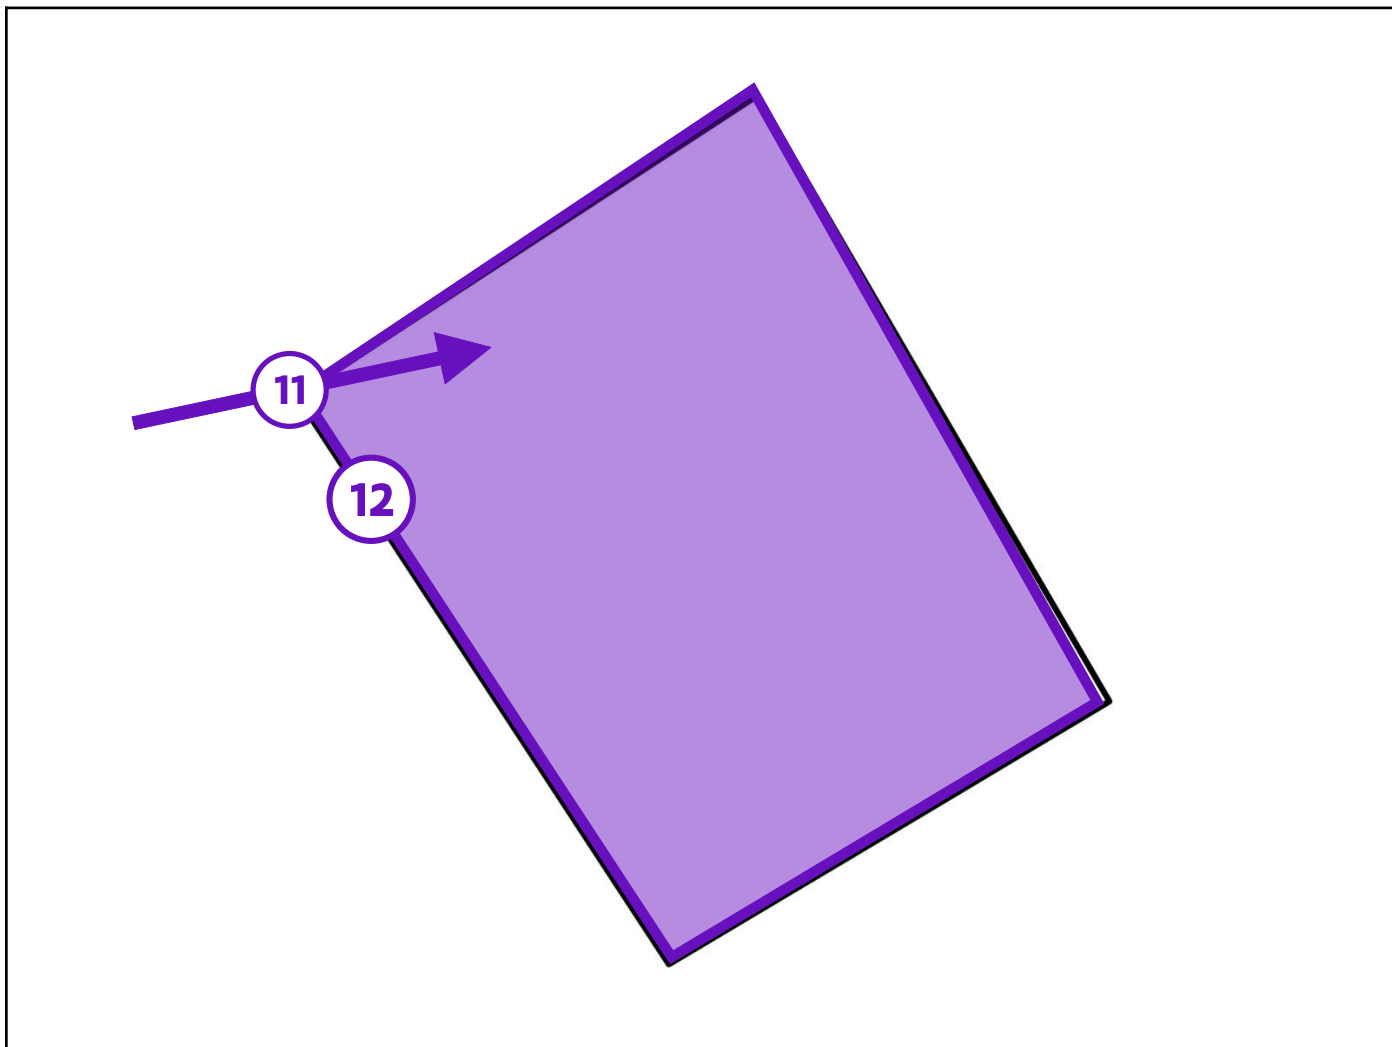
Plan 2.2: Garage met berging plan

Beschrijving	Type	Actie
11. Plexigolfplaten tuinberging	Advies	-
12. Metaal dakbedekking - garage	Advies	-

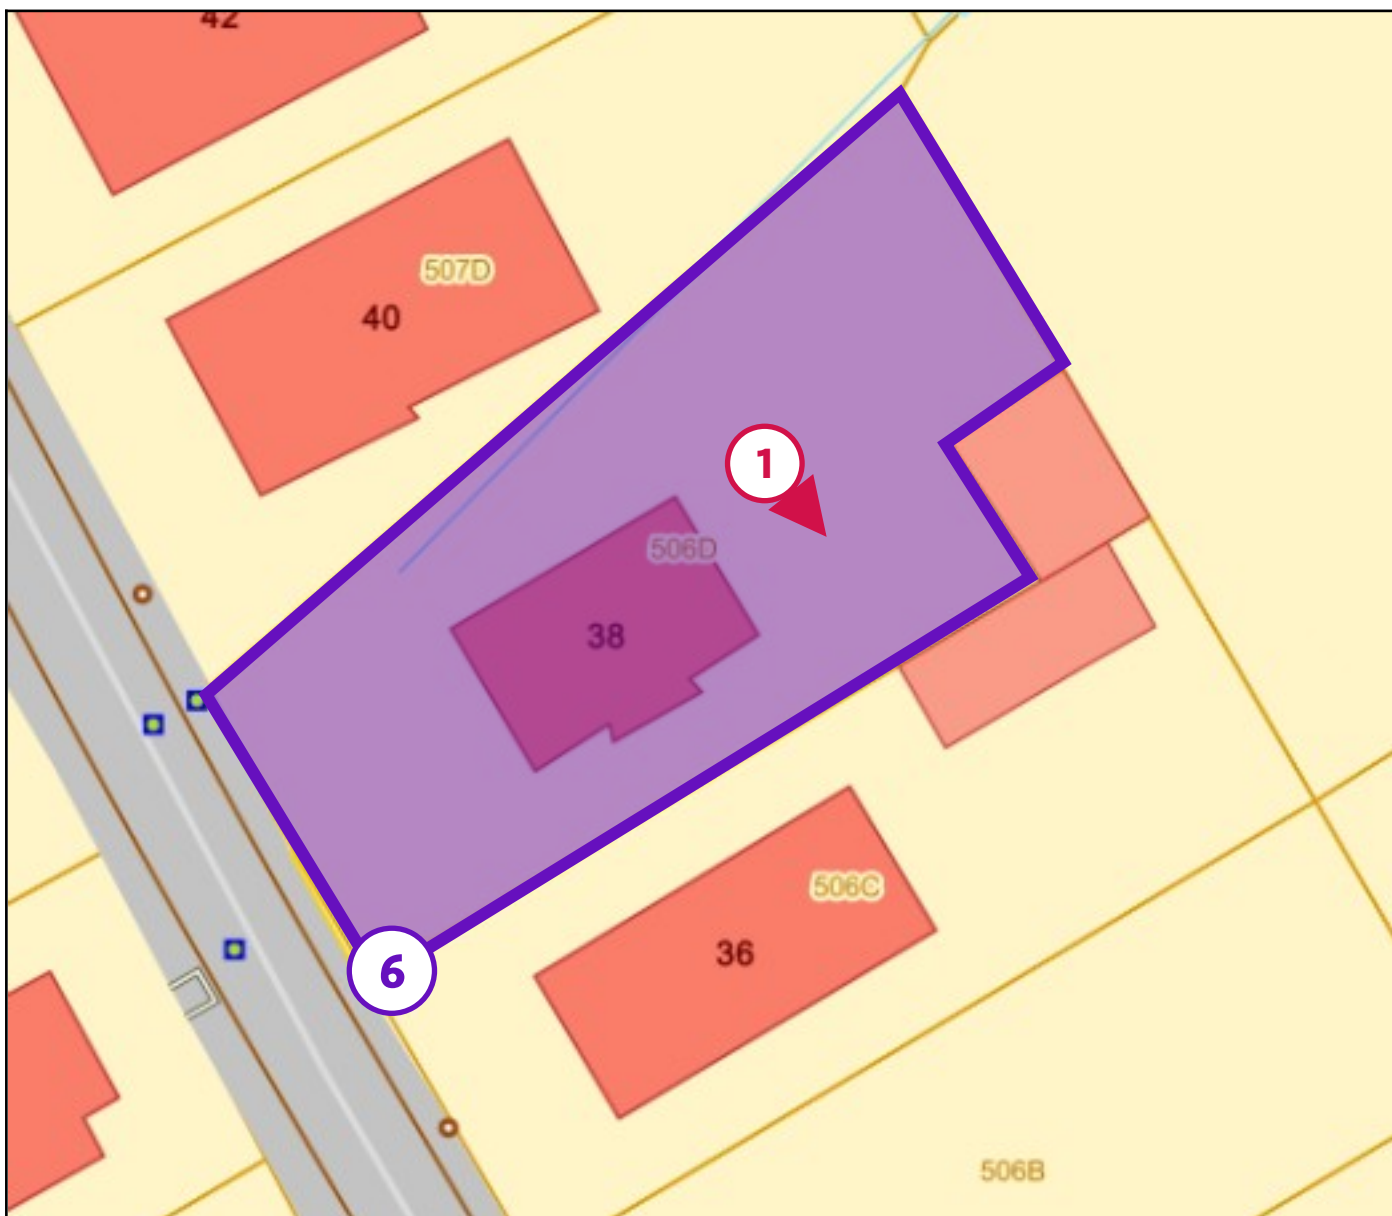
Plan 3.1: Vaststellingen buiten de constructies

Beschrijving	Type	Actie
1. Afval cementbloembak	Asbestmateriaal	Dringend verwijderen
6. Overwoekerende vegetatie, onderzoek onmogelijk	Beperking	-
