Asbestinventarisatetest

Wakkerzeelsebaan 33/Rechts, 3018 Leuven

Attestnummer : 20240421-000056.000

Niet-asbestveilig

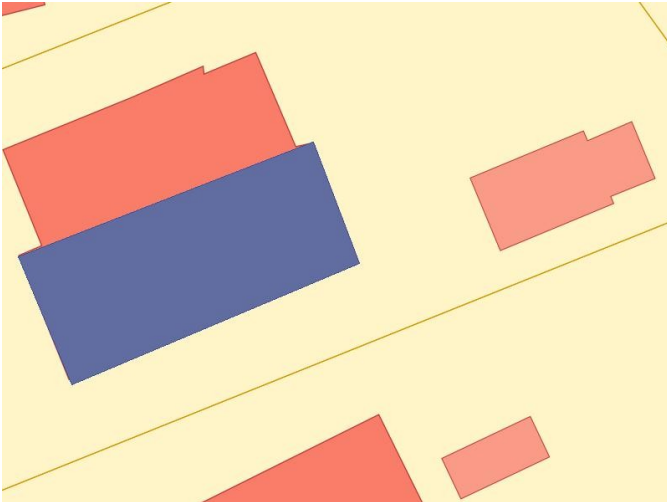
Zone 1: Constructie

Tijdens de inspectie vastgesteld:

- 3 Asbestmaterialen**
- 0 Beperkingen
- 0 Uitsluitingen
- 0 Roerende goederen
- 0 Puin, steenslag, (water)bodem
- 0 Adviezen
- 2 Geen asbest**

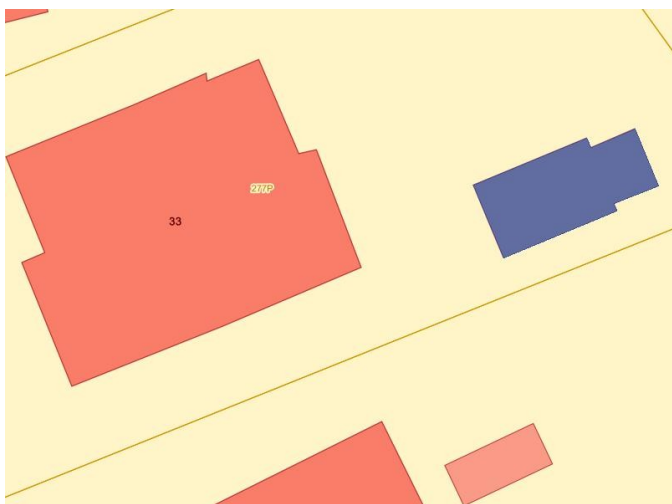
Zone 2: Bijgebouw

Tijdens de inspectie vastgesteld:

4 Asbestmaterialen
