Asbestinventarisatetest

Poverstraat 13, 3150 Haacht

Attestnummer : 20240515-000514.000

Uitgegeven op : 15.05.2024

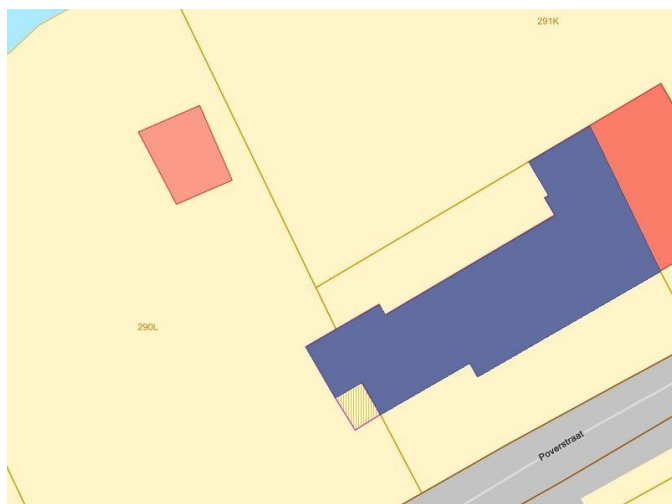
Zone 1: Hoofdgebouw

- 4** **Asbestmaterialen**
- 0 Beperkingen
- 0 Uitsluitingen
- 0 Roerende goederen
- 0 Puin, steenslag, (water)bodem
- 0 Adviezen
- 4** **Geen asbest**

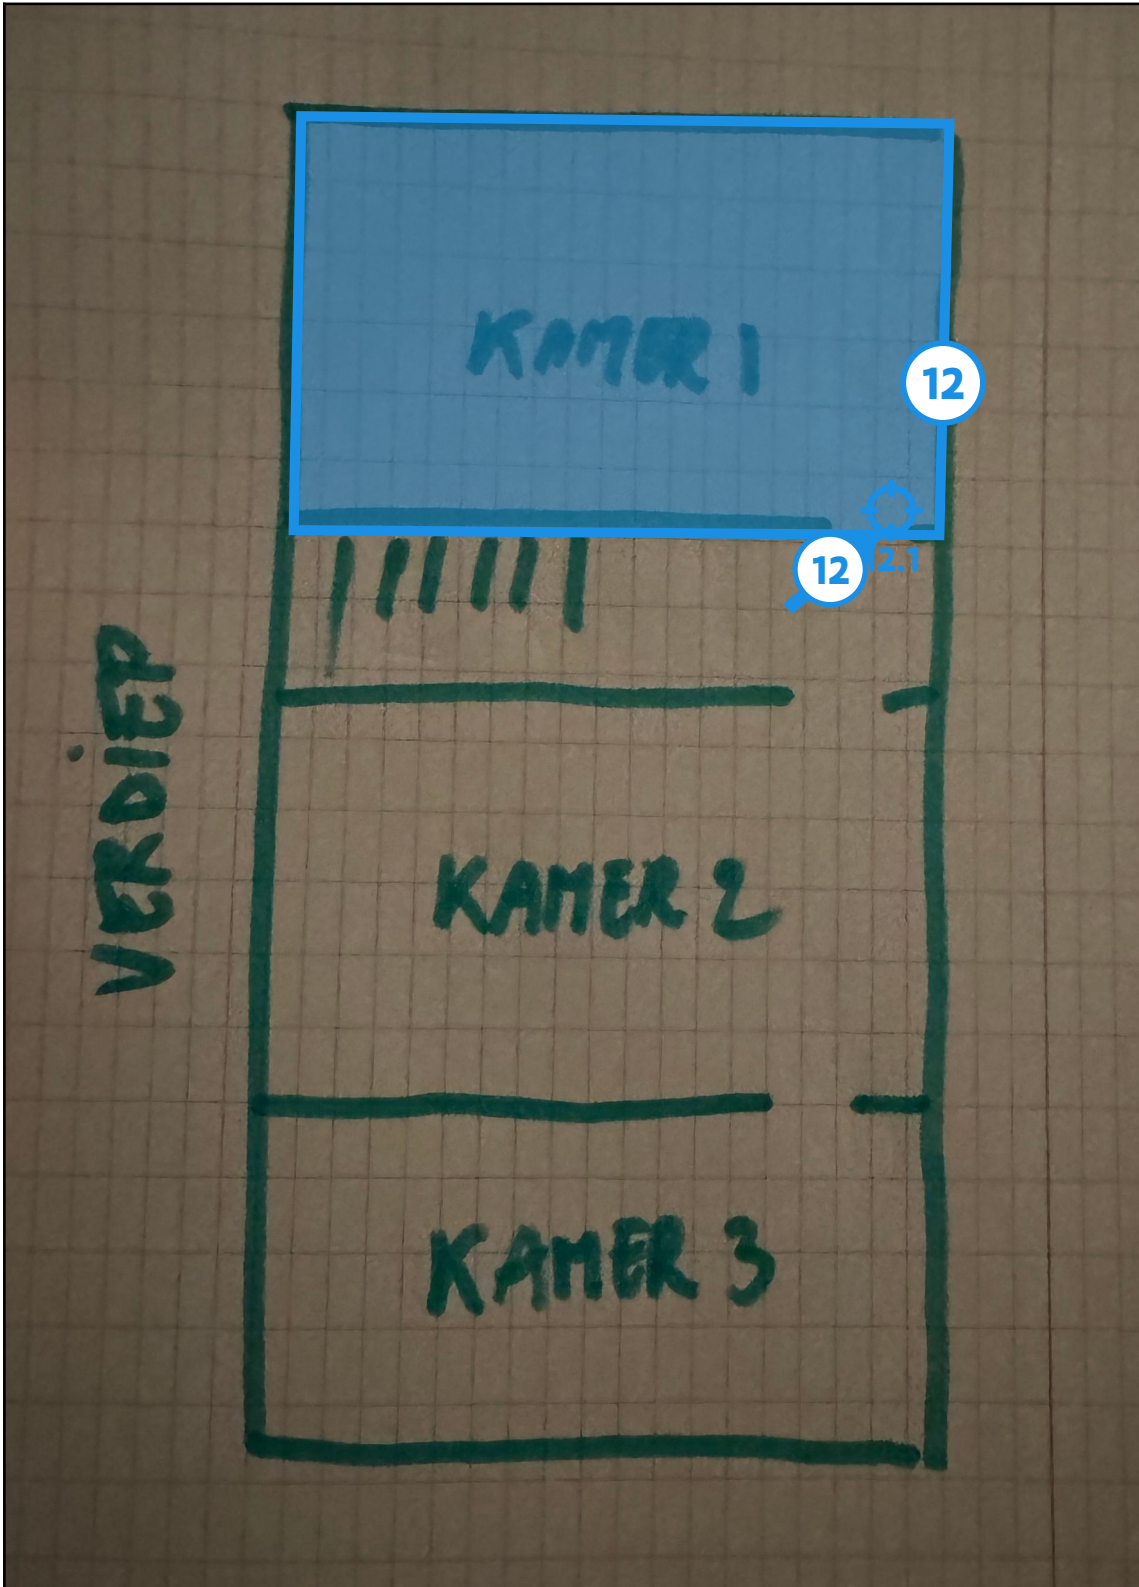
Plan 1.4: Plan verdiep

12. Vloerzeil zolderverdieping	Geen asbest	-
12.1 Code: 003	Puntmonster	-

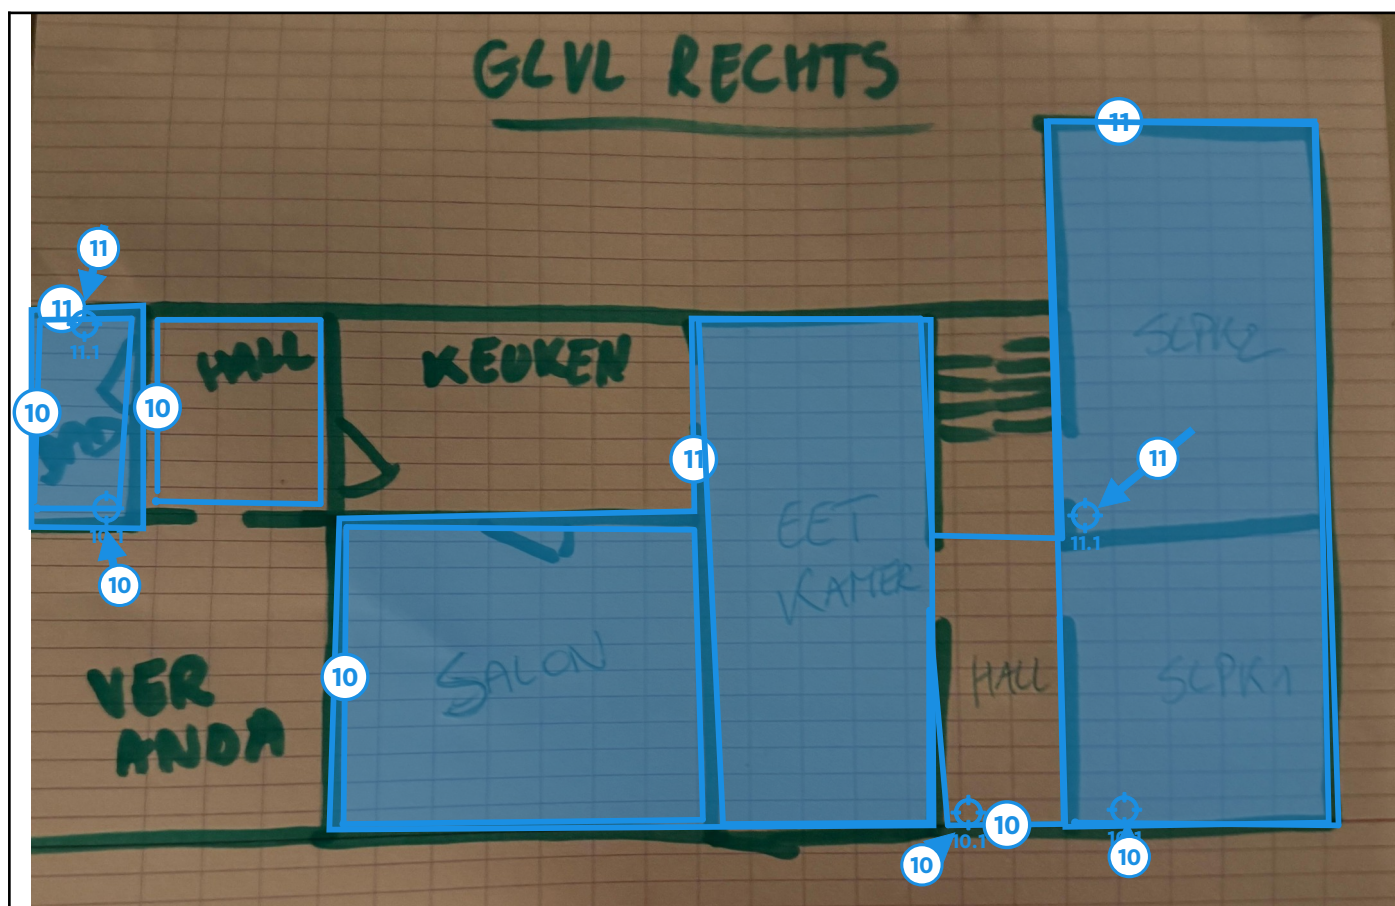
Plan 1.5: Plan gelijkvloers pleisterwerk

Beschrijving	Type	Actie
10. Pleisterwerk Muren	Geen asbest	-
10.1 Code: 001 2052024	Mengmonster	-
11. Pleisterwerk Plafonds	Geen asbest	-
11.1 Code: 001 29042024	Mengmonster	-

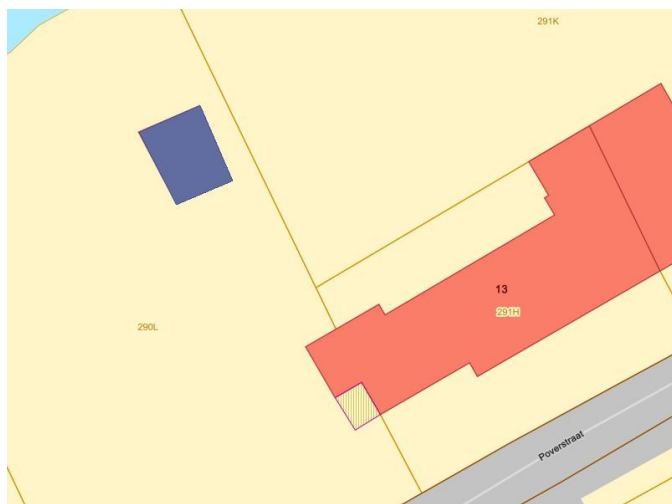
Zone 2: Bijgebouw

- 3** **Asbestmaterialen**
- 0 Beperkingen
- 0 Uitsluitingen
- 0 Roerende goederen
- 0 Puin, steenslag, (water)bodem
- 0 Adviezen
- 1** **Geen asbest**

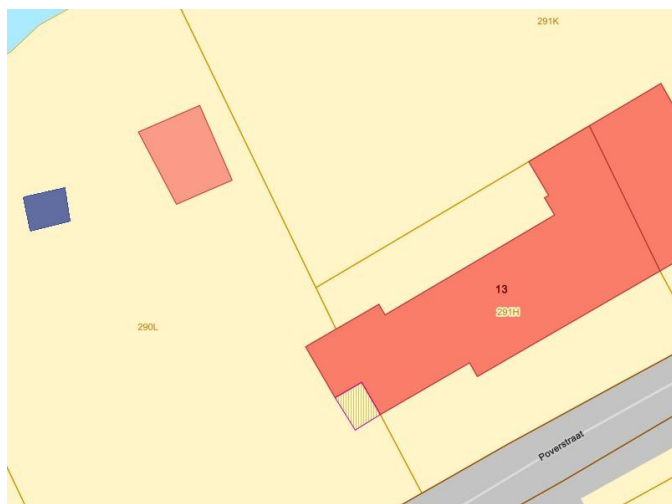
Zone 3: Constructie

- 4 Asbestmaterialen**
- 0 Beperkingen
- 0 Uitsluitingen
- 0 Roerende goederen
- 0 Puin, steenslag, (water)bodem
- 0 Adviezen
- 0 Geen asbest
