Asbestinventarisatetest

Tiensesteenweg 152, 3001 Leuven

Attestnummer : 20240815-000178.000

Niet-asbestveilig

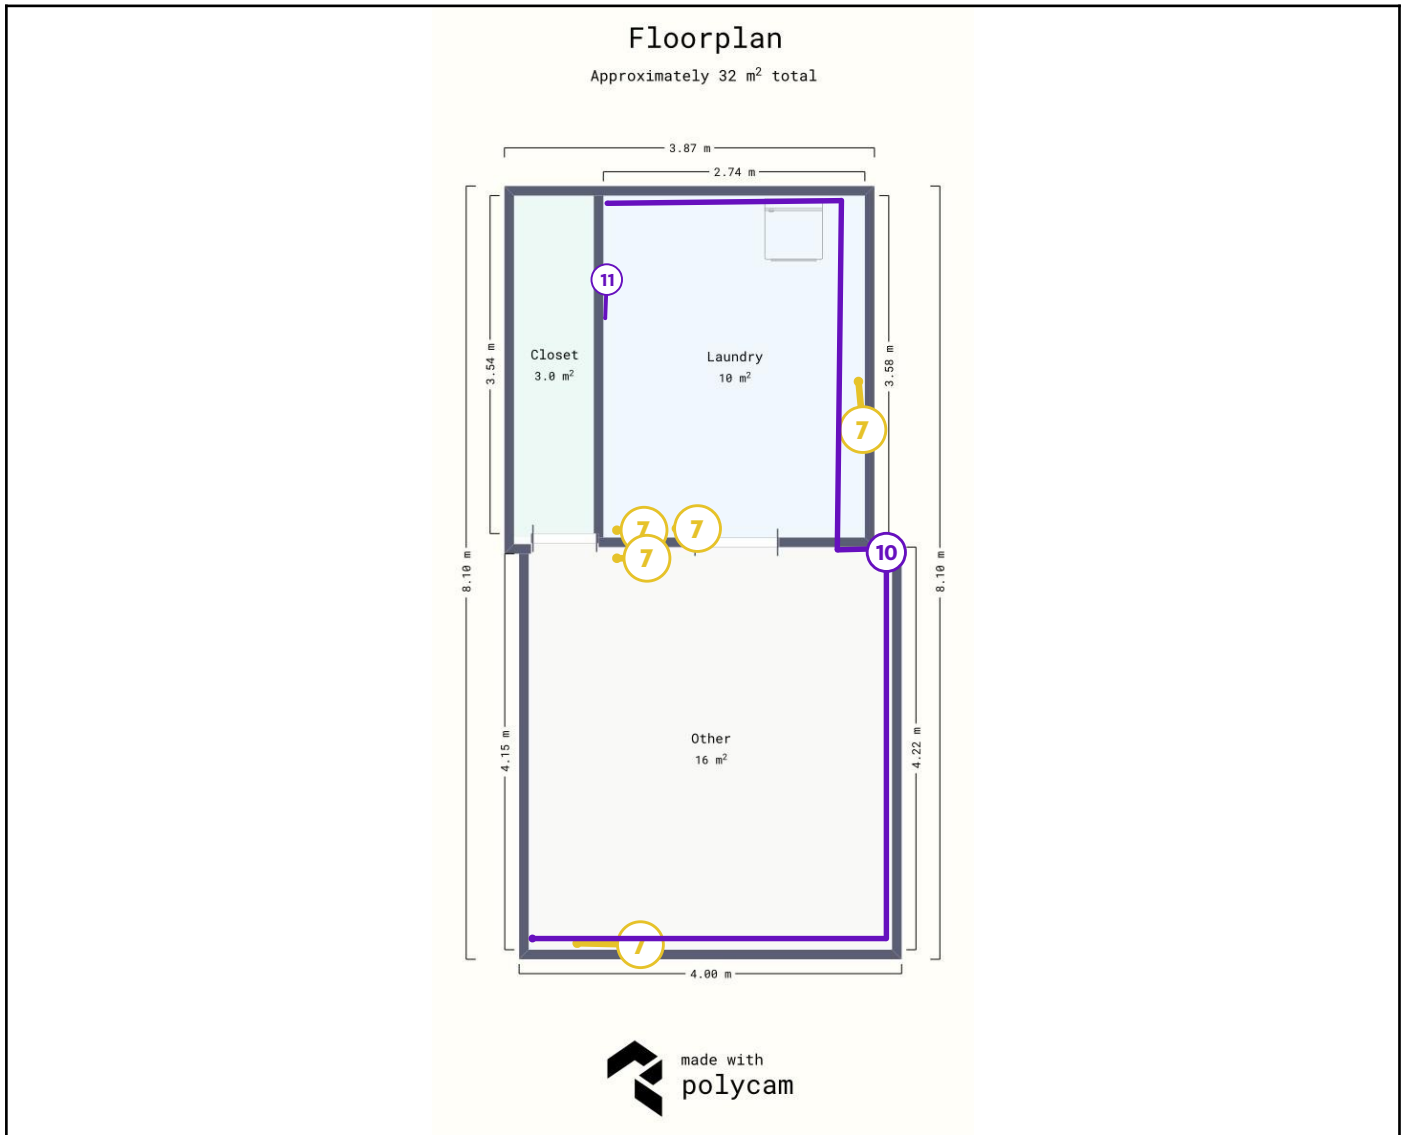
Plan 1.1: Kelder

Beschrijving	Type	Actie
7. Elektrisch materiaal	Asbestmateriaal	Zorgvuldig beheren
10. Thermische buisisolatie kelder	Advies	-
11. Gasmeter	Advies	-

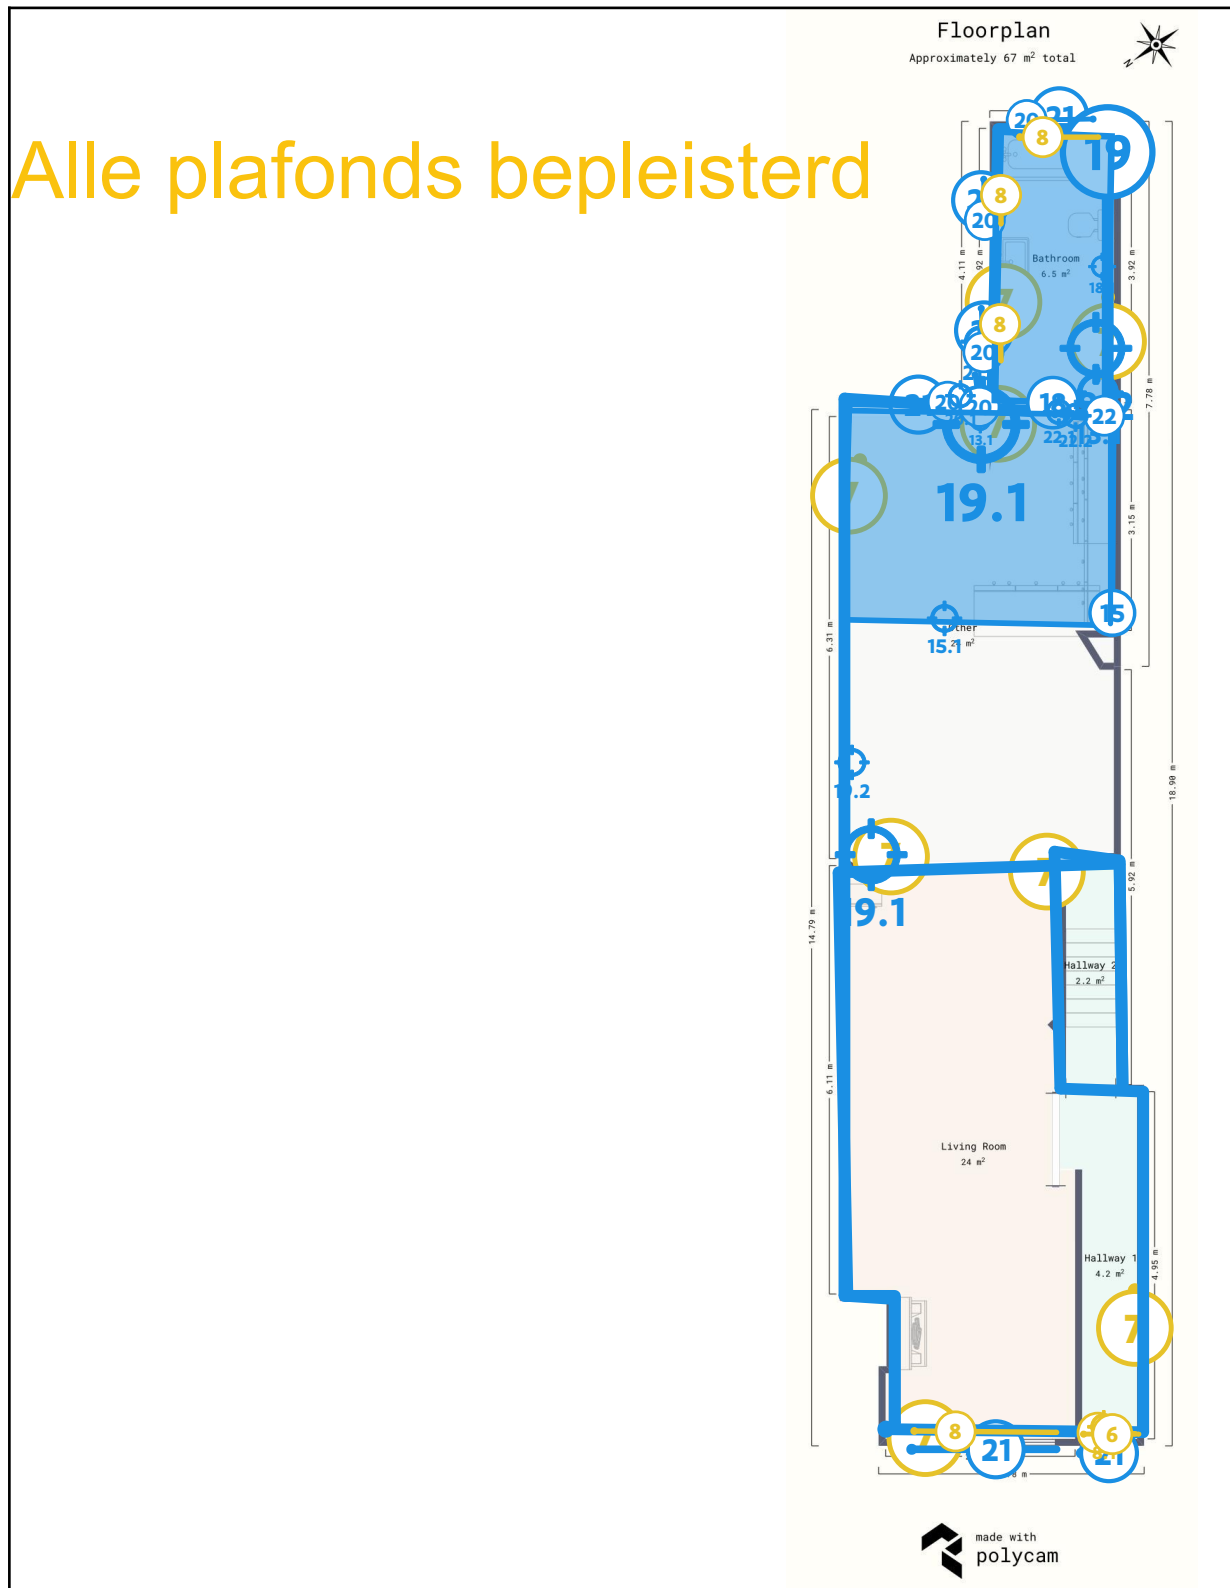
Plan 1.2: Gelijkvloers

6. Glasalplaat voordeur	Asbestmateriaal	Zorgvuldig beheren
7. Elektrisch materiaal	Asbestmateriaal	Zorgvuldig beheren
8. Afdichting tussen glas en profiel binnenkant	Asbestmateriaal	Zorgvuldig beheren
8.1 Code: 004	Puntmonster	-
13. Pleisterwerk plafond	Geen asbest	-
13.1 Code: 002	Mengmonster	-
15. Vloertegels keuken	Geen asbest	-
15.1 Code: 5,01481	Puntmonster	-
18. Vloer-en wandtegels badkamer	Geen asbest	-
18.1 Code: 5,01483	Puntmonster	-
19. Pleisterwerk muren	Geen asbest	-
19.1 Code: 001	Mengmonster	-
19.2 Code: 5.01479	Mengmonster	-
20. Afdichting tussen ramen en muur	Geen asbest	-
20.1 Code: 5,01486	Puntmonster	-
21. Afdichting tussen glas en profiel buitenkant	Geen asbest	-
21.1 Code: 5.01485	Puntmonster	-
22. Wandtegels + lijmlaag keuken	Geen asbest	-
22.1 Code: 005	Puntmonster	-
22.2 Code: 5,01482	Puntmonster	-

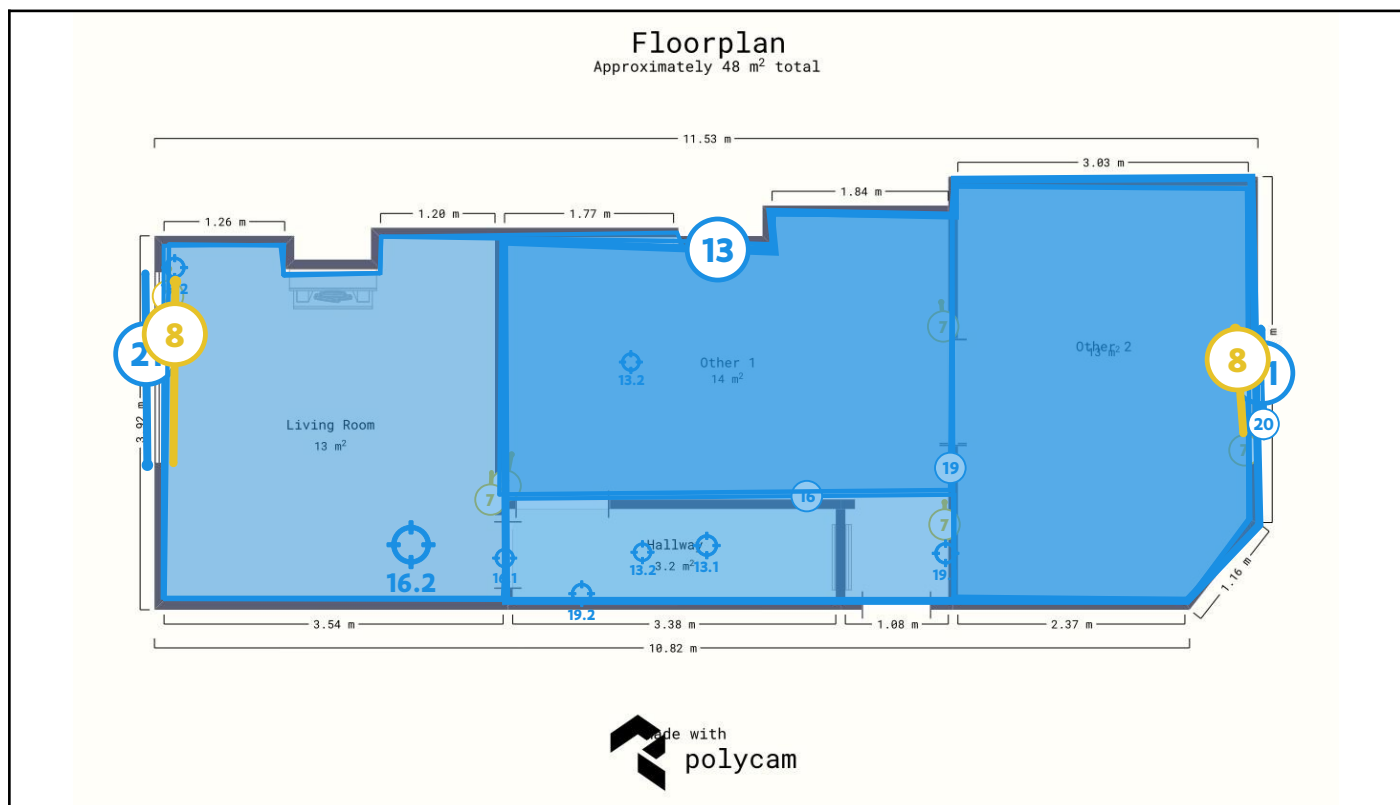
Plan 1.3: 1ste verdiep

Beschrijving	Type	Actie
7. Elektrisch materiaal	Asbestmateriaal	Zorgvuldig beheren
8. Afdichting tussen glas en profiel binnenkant	Asbestmateriaal	Zorgvuldig beheren
13. Pleisterwerk plafond	Geen asbest	-
13.1 Code: 002	Mengmonster	-
13.2 Code: 5,01480	Mengmonster	-
16. Vinylvloer + lijmlaag eerste verdiep	Geen asbest	-
16.1 Code: 006	Puntmonster	-
16.2 Code: 5.01484	Puntmonster	-
19. Pleisterwerk muren	Geen asbest	-

19.1 Code: 001	Mengmonster	-
19.2 Code: 5.01479	Mengmonster	-
20. Afdichting tussen ramen en muur	Geen asbest	-
21. Afdichting tussen glas en profiel buitenkant	Geen asbest	-

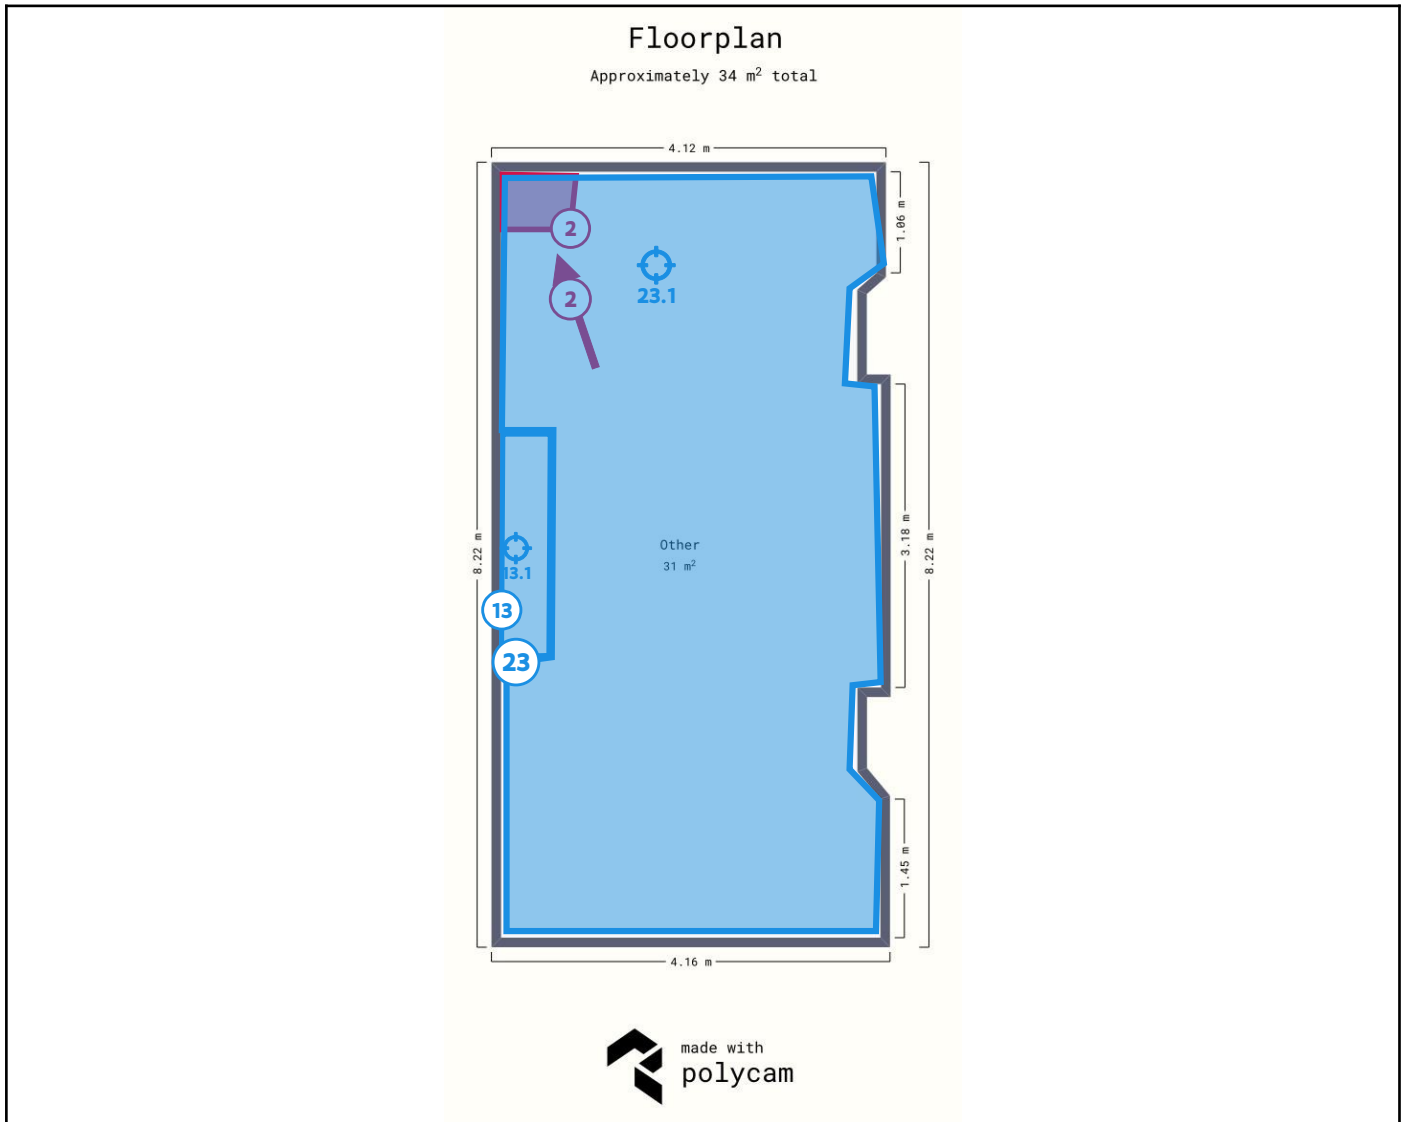
Plan 1.4: Zolder

Beschrijving	Type	Actie
2. Asbestleien zolder	Asbestmateriaal	Dringend verwijderen
13. Pleisterwerk plafond	Geen asbest	-
13.1 Code: 002	Mengmonster	-
23. Vinylvloerbekleding zolder	Geen asbest	-
23.1 Code: 007	Mengmonster	-

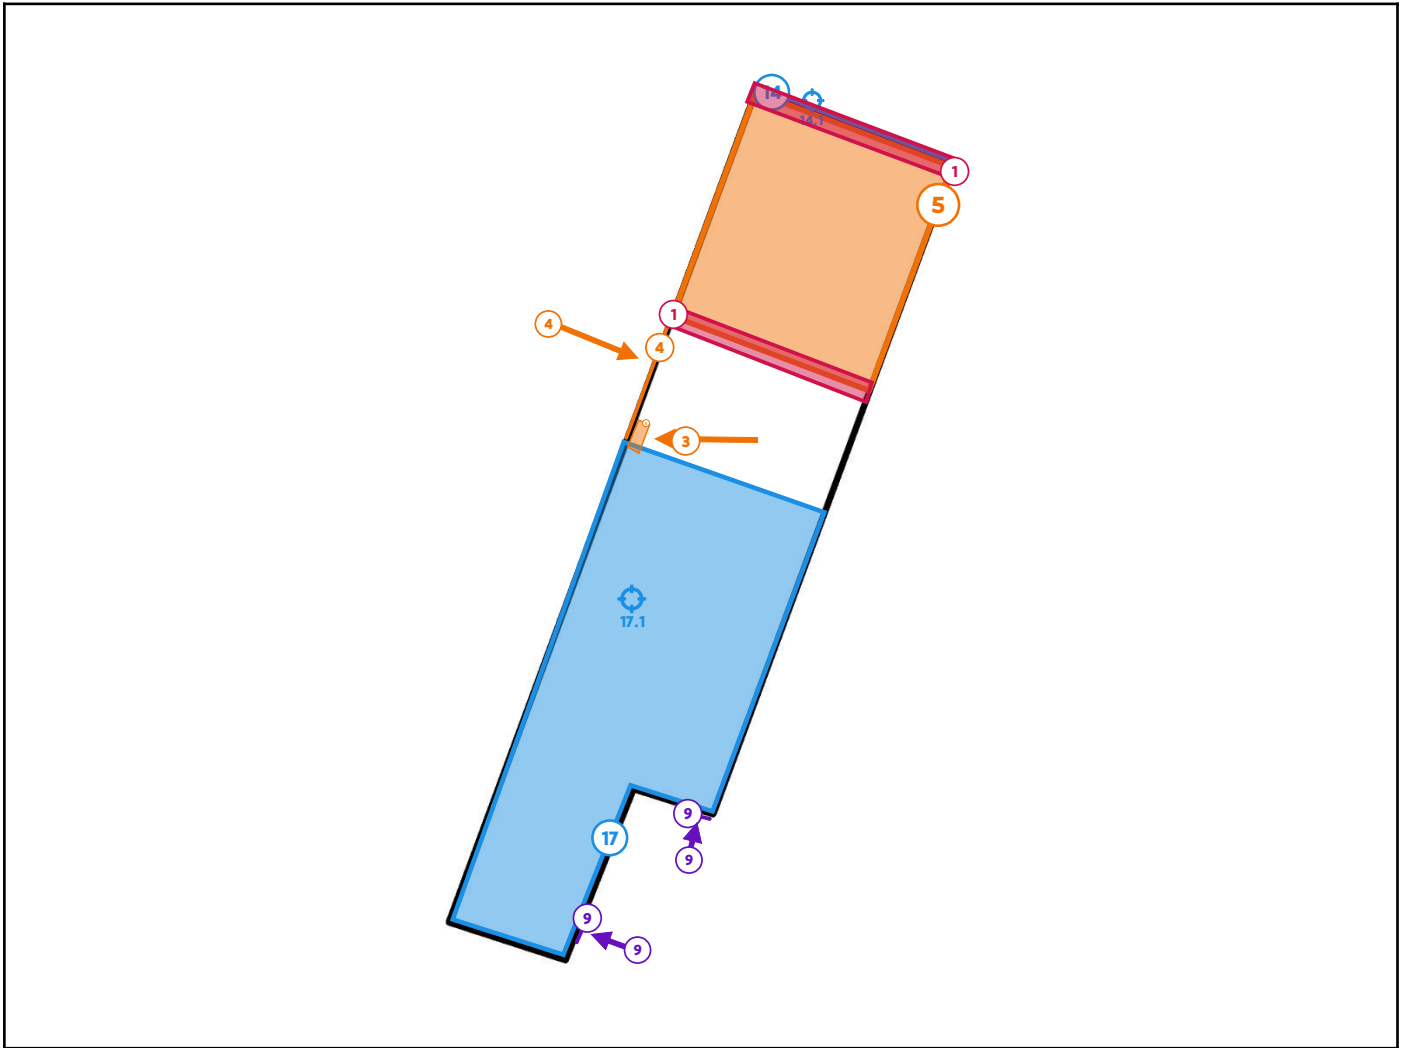
Plan 1.5: Bovenaanzicht

Beschrijving	Type	Actie
1. Slib in dakgoot	Asbestmateriaal	Dringend verwijderen
3. Schouwpijp	Asbestmateriaal	Verwijderen
4. Gevelleien	Asbestmateriaal	Verwijderen
5. Leien dak	Asbestmateriaal	Verwijderen
9. Kruipkelder	Beperking	-
14. Crepi voorgevel	Geen asbest	-
14.1 Code: 5,01487	Puntmonster	-

17. Roofing plat dak	Geen asbest	-
17.1 Code: 003	Puntmonster	-

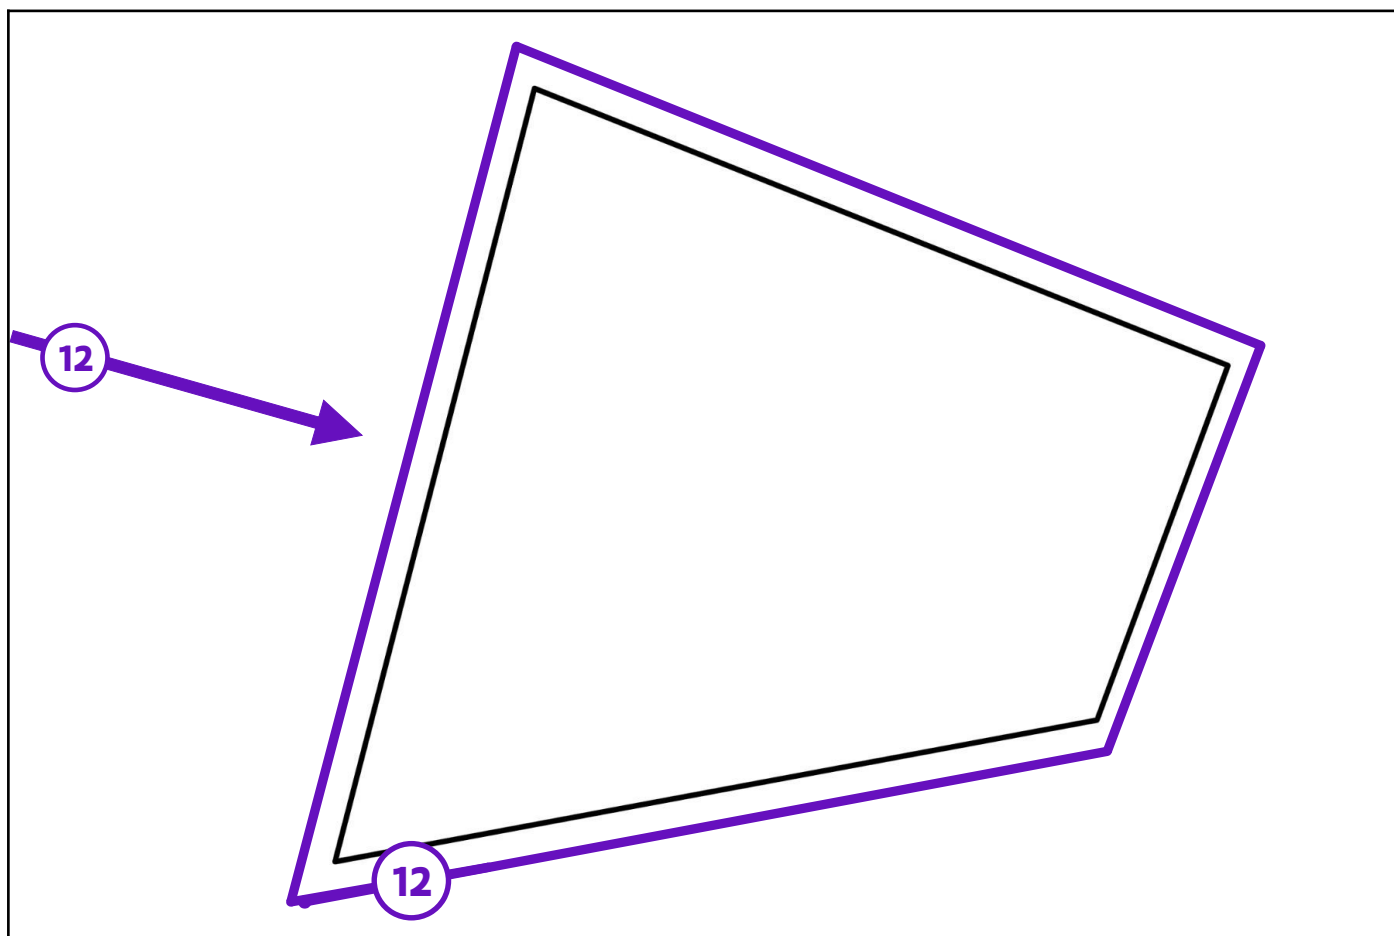
Plan 2.1: Bovenaanzicht

Beschrijving	Type	Actie
12. Tuinhuis	Advies	-

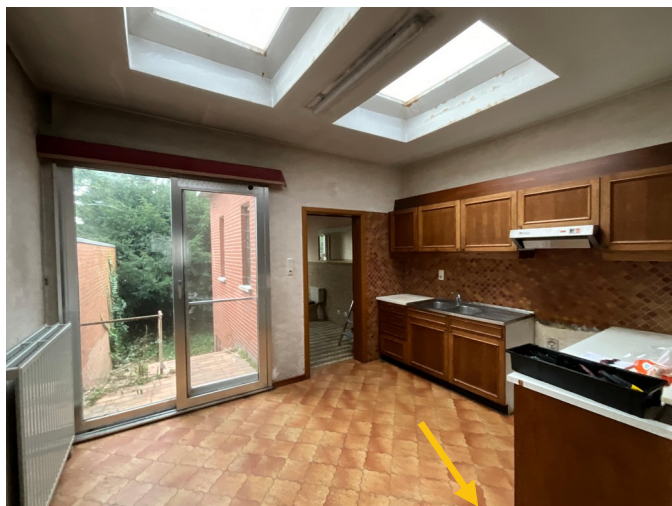
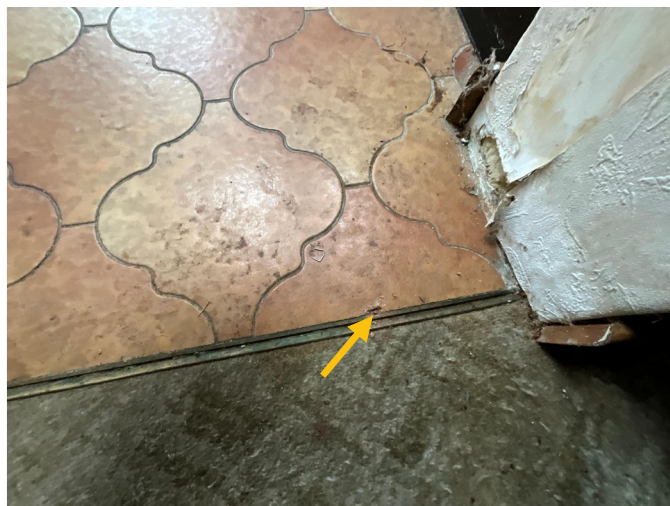
Fiche 15: Vloertegels keuken

Geen asbest

Beschrijving	Vloertegels keuken
Omgeving	Binnen
Primaire drager	Vloer
Bindmiddel van materiaal	Cement
Gebondenheid op basis van bindmiddel	Hecht
Hoeveelheid (oppervlakte - dikte - aantal)	• 11,00 m ² - 0,50 cm - 1 stuk
Totaal volume	0,055 m ³
Identificatiemethode	Vaststelling met monstername
Destructieve handeling voor identificatie	Nee
Opmerking	De hoeveelheid is geschat.

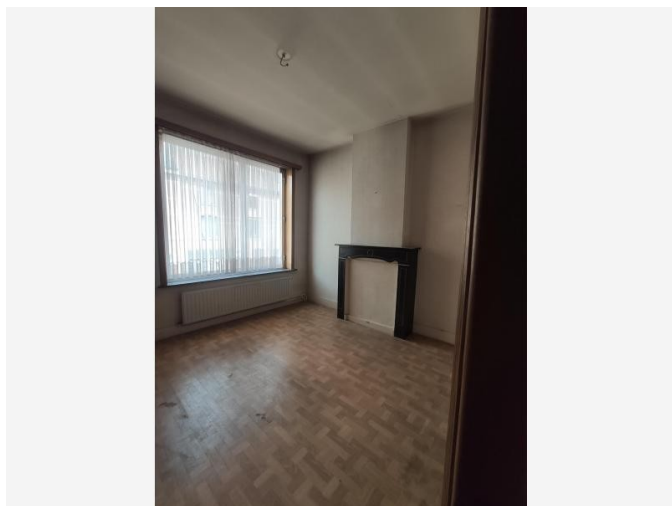
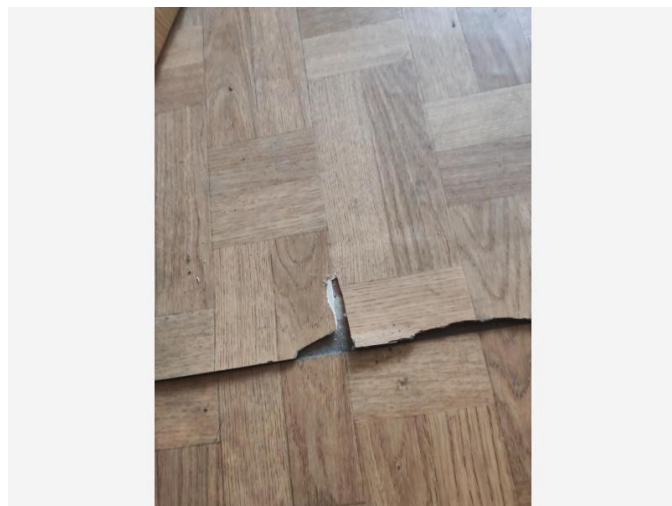
Beschrijving	Vinylvloer + lijmlaag eerste verdiep
Omgeving	Binnen
Primaire drager	Vloer
Bindmiddel van materiaal	Karton - papier - viltachtig
Gebondenheid op basis van bindmiddel	Niet-hechtgebonden
Hoeveelheid (oppervlakte - aantal)	<ul style="list-style-type: none">• 40,00 m² - 1 stuk
Totale oppervlakte	40,00 m ²
Identificatiemethode	Vaststelling met monsternamen
Destructieve handeling voor identificatie	Nee

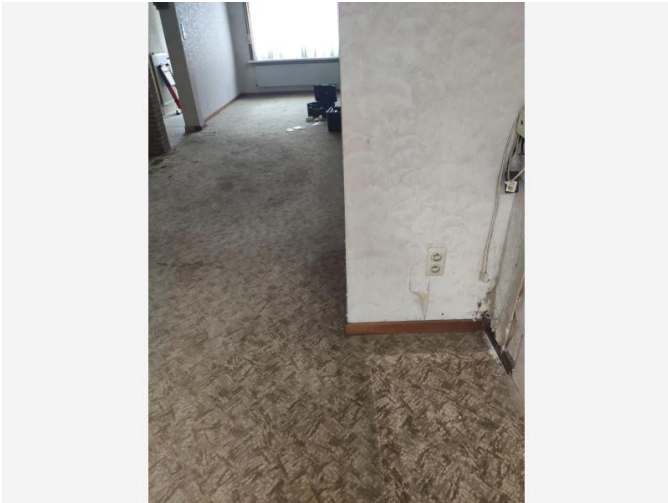
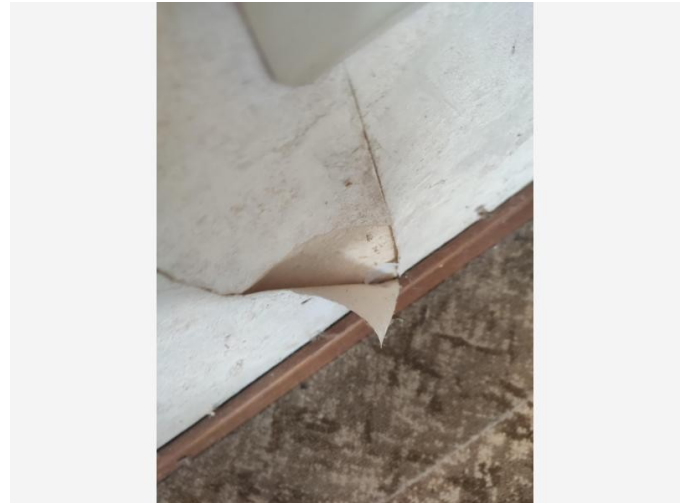
Beschrijving	Pleisterwerk muren
Omgeving	Binnen
Primaire drager	Binnenwand
Bindmiddel van materiaal	Gips - kalk
Gebondenheid op basis van bindmiddel	Niet-hechtgebonden
Hoeveelheid (oppervlakte - dikte - aantal)	• 270,00 m ² - 1,00 cm - 1 stuk
Totaal volume	2,70 m ³
Identificatiemethode	Vaststelling met monsternamen
Destructieve handeling voor identificatie	Nee
Opmerking	De hoeveelheid is geschat.

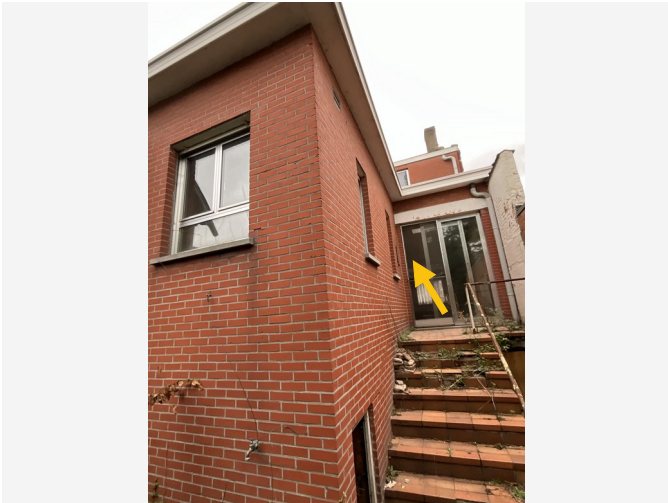
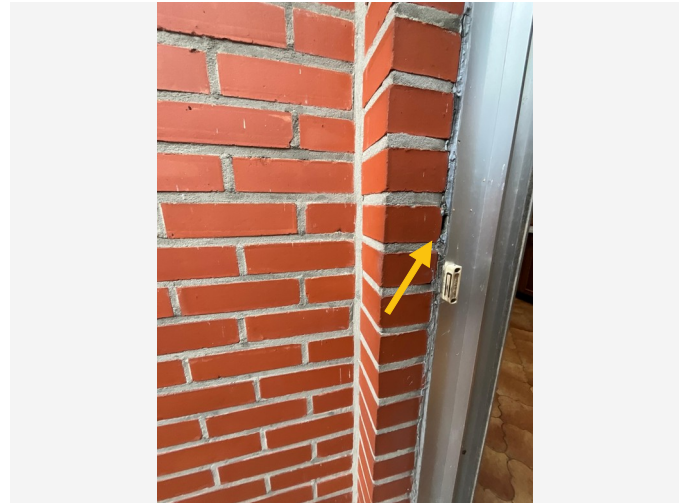
Beschrijving	Afdichting tussen ramen en muur
Omgeving	Buiten
Primaire drager	Wandopening verticaal (raam, deur, ...)
Bindmiddel van materiaal	Kitten, mastiek, pasta
Gebondenheid op basis van bindmiddel	Hecht
Hoeveelheid (gewicht - aantal)	<ul style="list-style-type: none">• 0,40 kg - 5 stuks
Totaal gewicht	2,00 kg
Identificatiemethode	Vaststelling met monstername
Destructieve handeling voor identificatie	Nee
Opmerking	De hoeveelheid is geschat.

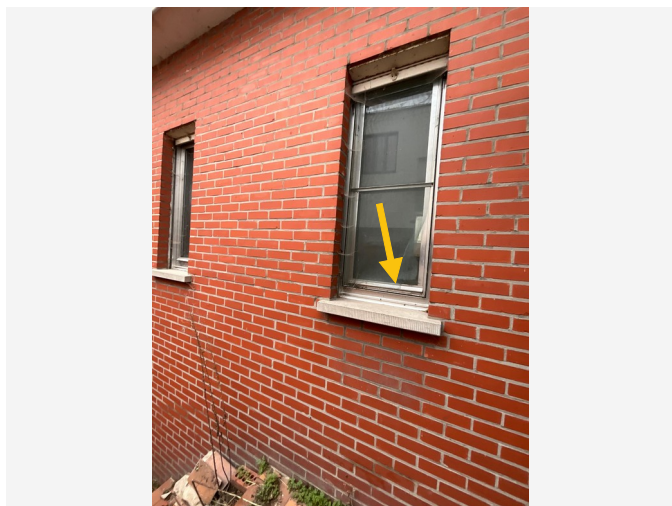
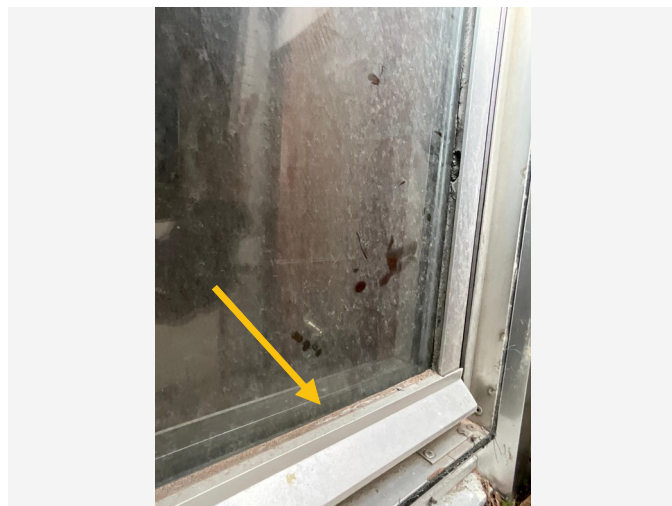
Beschrijving	Afdichting tussen glas en profiel buitenkant
Omgeving	Buiten
Primaire drager	Wandopening verticaal (raam, deur, ...)
Bindmiddel van materiaal	Kitten, mastiek, pasta
Gebondenheid op basis van bindmiddel	Hecht
Hoeveelheid (gewicht - aantal)	<ul style="list-style-type: none">• 0,30 kg - 7 stuks
Totaal gewicht	2,10 kg
Identificatiemethode	Vaststelling met monstername
Destructieve handeling voor identificatie	Nee
Opmerking	De hoeveelheid is geschat.

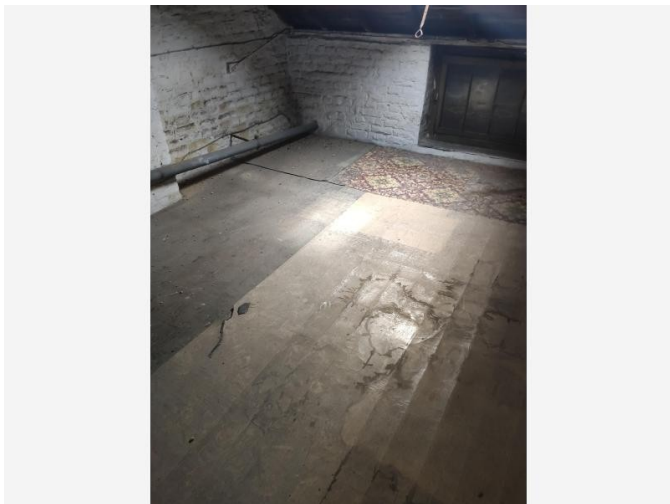
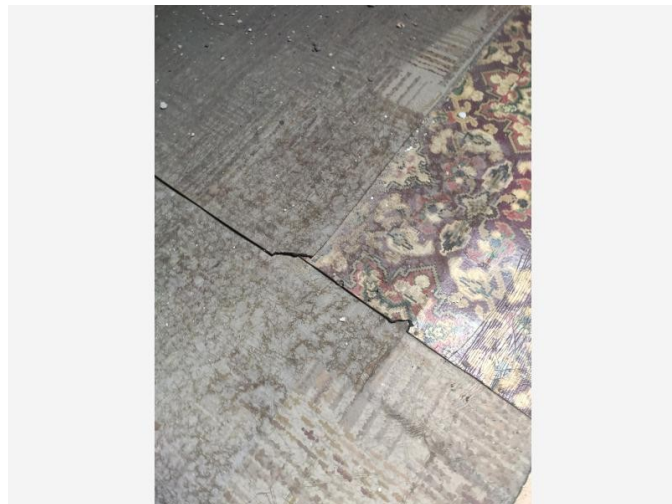
Fiche 23: Vinylvloerbekleding zolder

Geen asbest
