# Asbestinventarisatetest

Sint-Adriaanstraat 193, 3150 Haacht

Attestnummer : 20241010-000474.000

Uitgegeven op : 10.10.2024

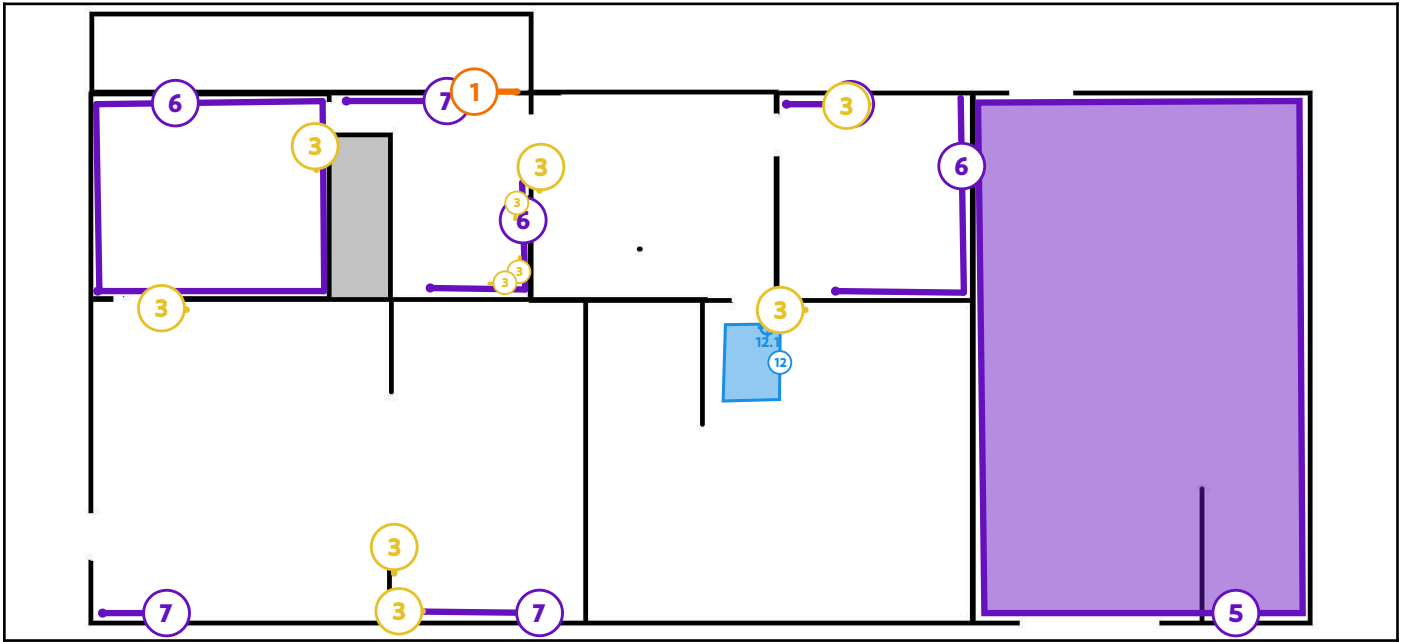
# Plan 1.1: Gelijkvloers

Beschrijving	Type	Actie
1. Cementplaat	Asbestmateriaal	Verwijderen
3. Elektrisch materiaal	Asbestmateriaal	Zorgvuldig beheren
5. Grote schuur	Advies	-
6. Lijmlaag achter wandtegels	Advies	-
7. Verwarmingen	Advies	-
12. Vinylvoerbekleding kleine schuur	Geen asbest	-
12.1 Code: 003	Puntmonster	-

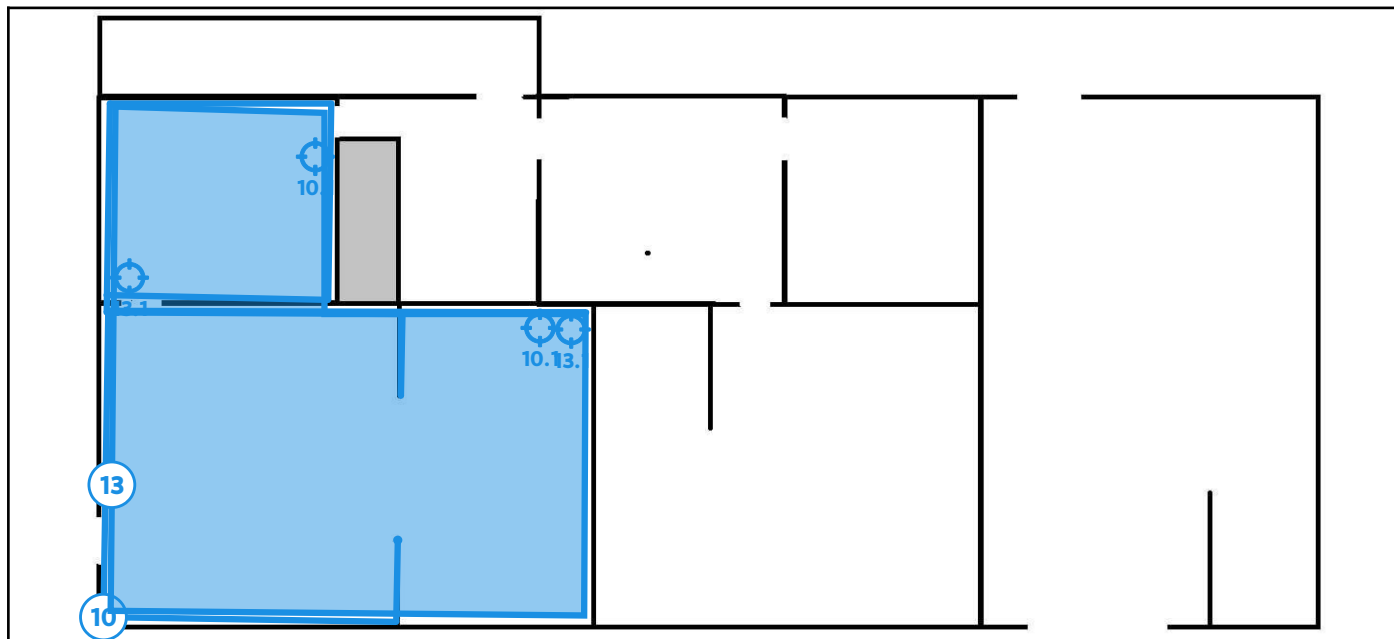
## Plan 1.2: Gelijkvloers - pleisterwerk

Beschrijving	Type	Actie
10. Pleisterwerk muren	Geen asbest	-
10.1 Code: 001	Mengmonster	-
13. Pleisterwerk plafond	Geen asbest	-
13.1 Code: 002	Mengmonster	-

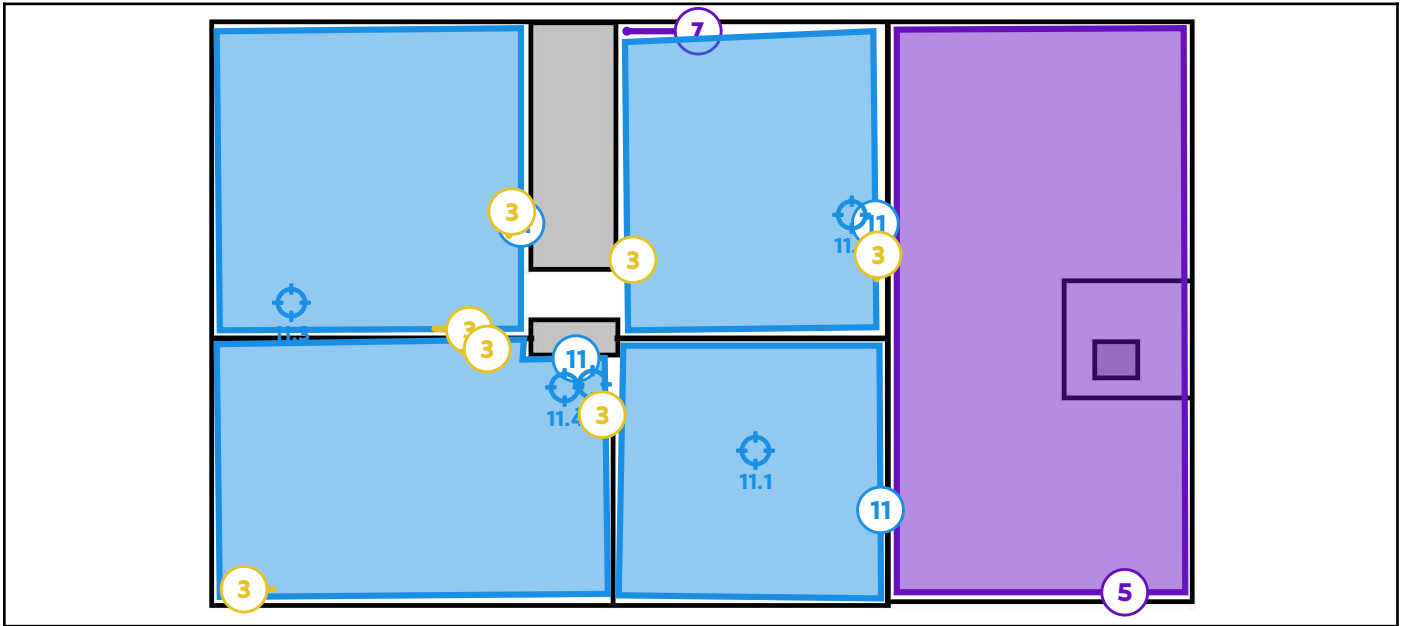
## Plan 1.3: 1ste verdiep

Beschrijving	Type	Actie
3. Elektrisch materiaal	Asbestmateriaal	Zorgvuldig beheren
5. Grote schuur	Advies	-
7. Verwarmingen	Advies	-
11. Vinylvloerbekleding 1ste verdiep	Geen asbest	-
11.1 Code: 004	Puntmonster	-
11.2 Code: 005	Puntmonster	-
11.3 Code: 006	Puntmonster	-
11.4 Code: 007	Mengmonster	-

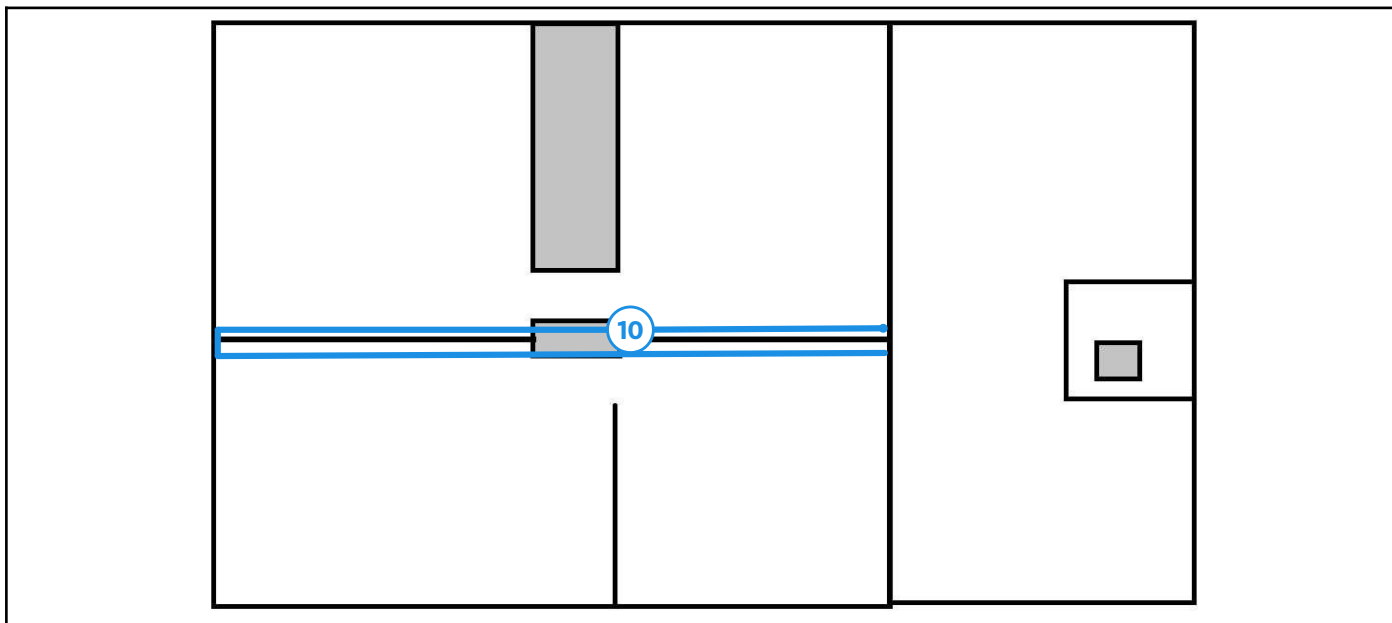
## Plan 1.4: 1ste verdiep - pleisterwerk

Beschrijving	Type	Actie
10. Pleisterwerk muren	Geen asbest	-

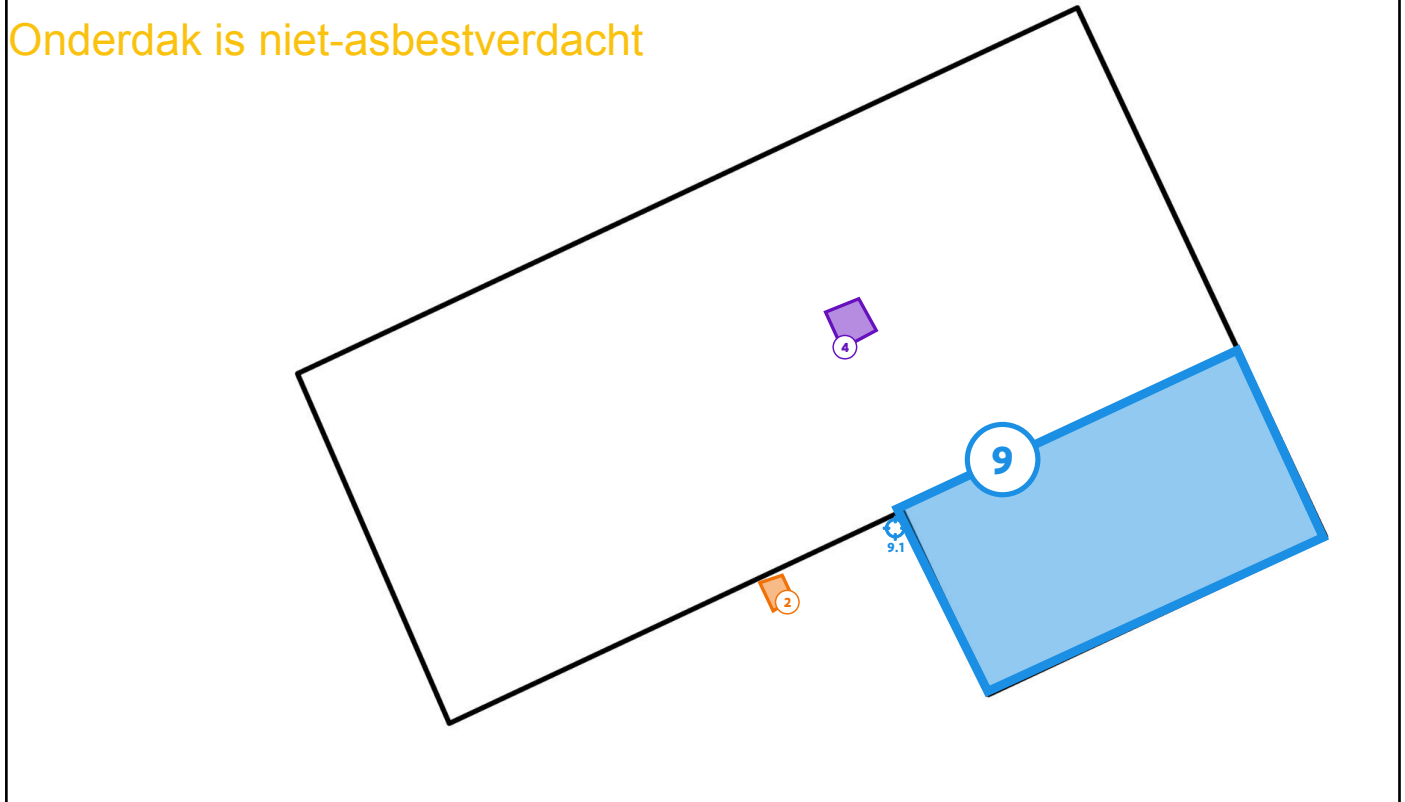
## Plan 1.5: Bovernaanzicht

Onderdak is niet-asbestverdacht

Beschrijving	Type	Actie
2. Schouwpijp	Asbestmateriaal	<a href="#">Verwijderen</a>
4. Schouw schuin dak	Beperking	-
8. Onderdak	Advies	-
9. Roofing schuin dak	Geen asbest	-
9.1 Code: 008	Puntmonster	-
