# Asbestinventarisatetest

E. Van Der Veldestraat 44, 3120 Tremelo

Attestnummer : 20241016-000479.000

Uitgegeven op : 16.10.2024

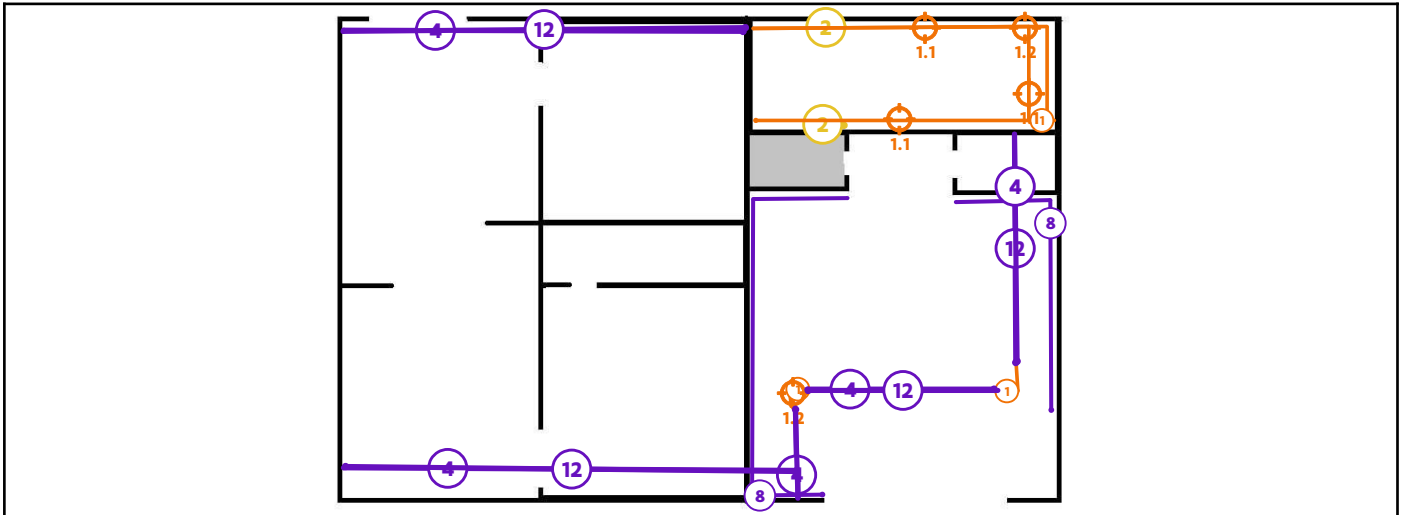
# Plan 1.1: Gelijkvloers

Beschrijving	Type	Actie
1. Buisisolatie (1)	Asbestmateriaal	Verwijderen
1.1 Code: 004	Mengmonster	-
1.2 Code: 005	Mengmonster	-
2. Lichtschakelaars	Asbestmateriaal	Zorgvuldig beheren
4. Buisisolatie (2)	Beperking	-
8. Lijm laag achter wandtegels	Advies	-
12. Buisisolatie (3)	Advies	-

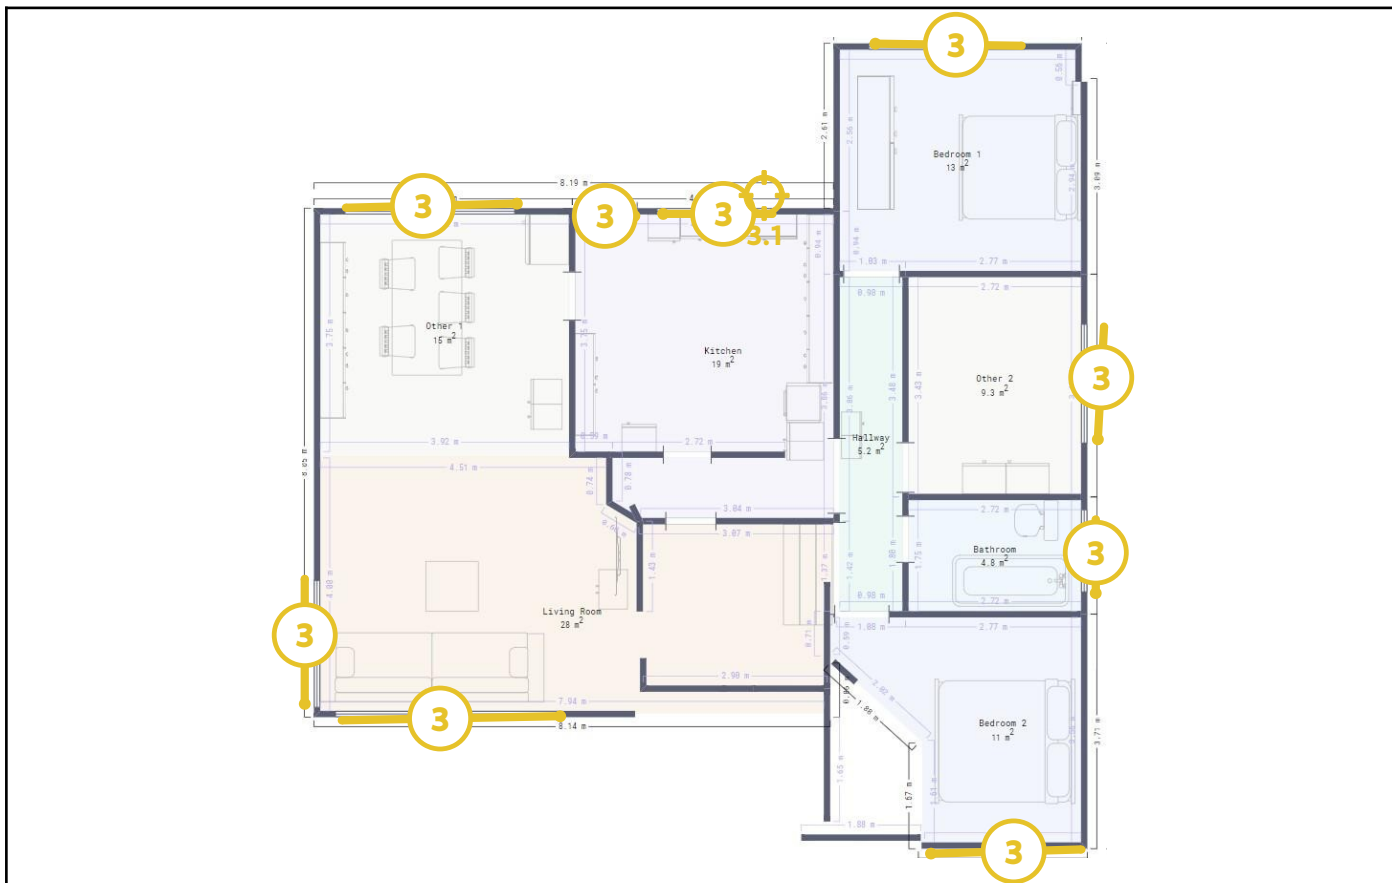
# Plan 1.3: 1ste verdiep

Beschrijving	Type	Actie
3. Afdichting tussen raam/deur en muur	Asbestmateriaal	Zorgvuldig beheren
3.1 Code: 003	Puntmonster	-

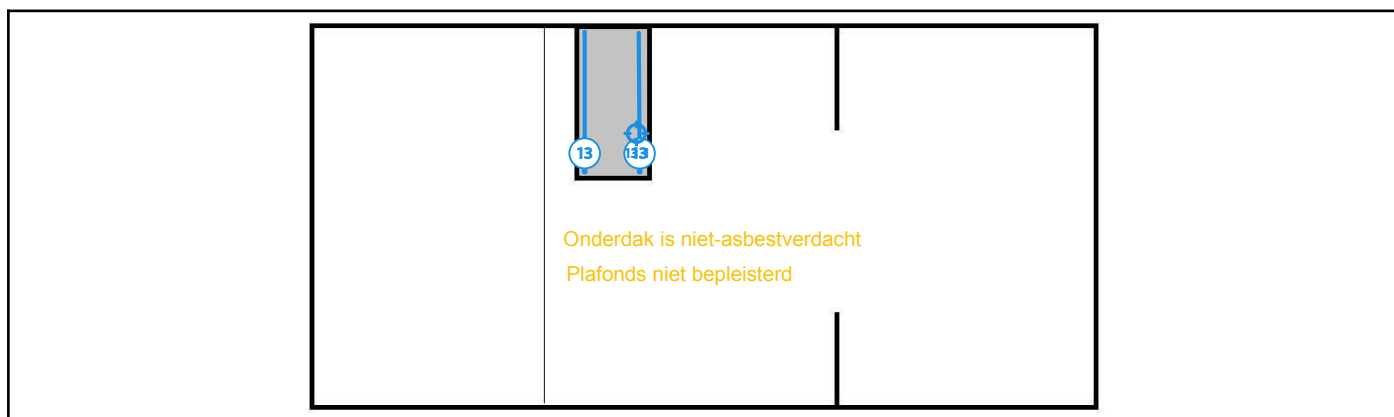
## Plan 1.5: Zolder

Beschrijving	Type	Actie
11. Onderdak	Advies	-
13. Pleisterwerk muren	Geen asbest	-
13.1 Code: 001	Mengmonster	-
14. Pleisterwerk plafond	Geen asbest	-

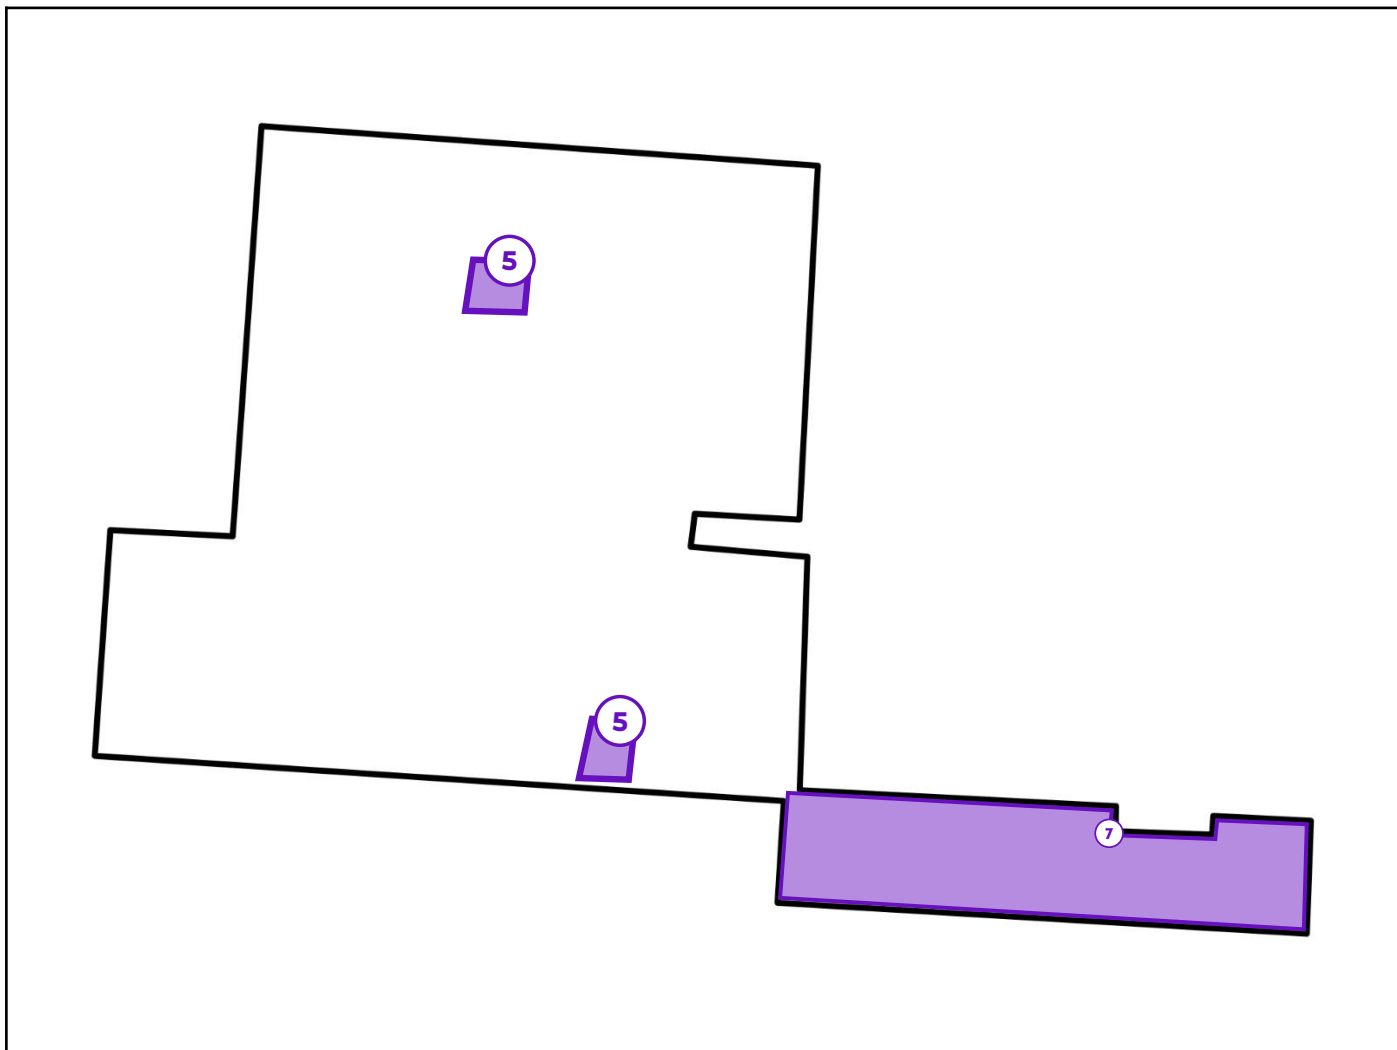
## Plan 1.6: Bovenaanzicht

Beschrijving	Type	Actie
5. Schouwen	Beperking	-
7. Tuinhuis	Advies	-

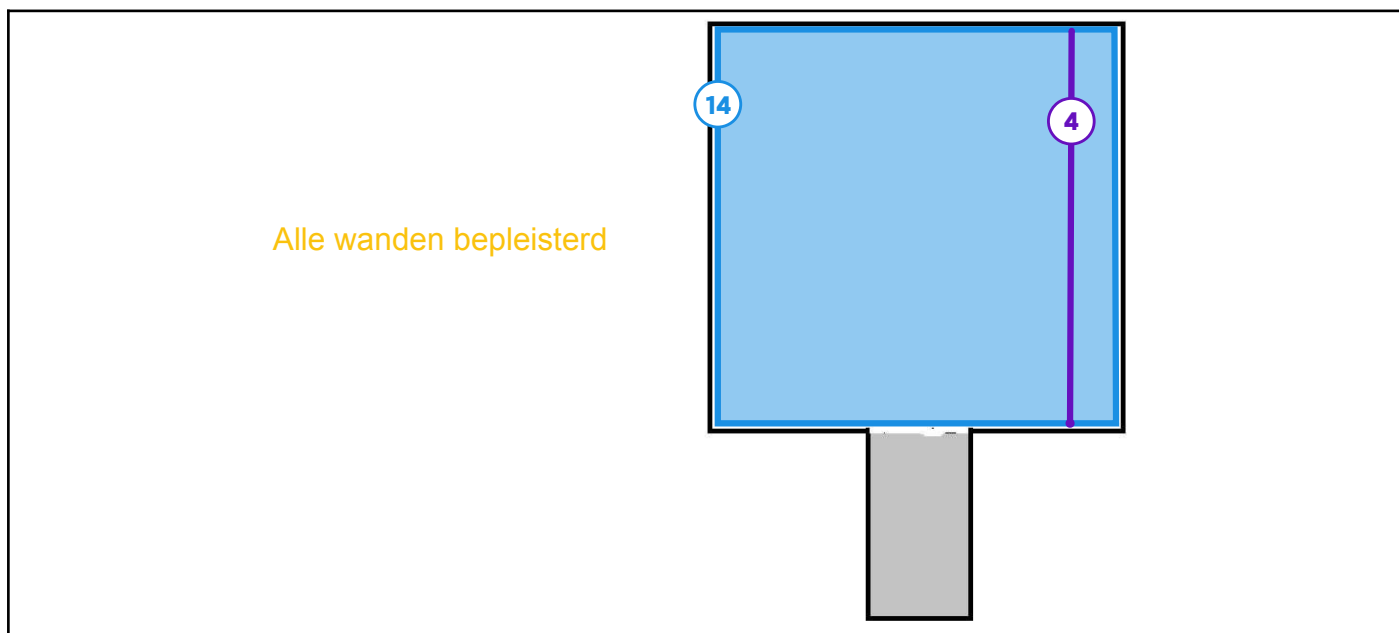
## Plan 1.7: kelder

Beschrijving	Type	Actie
4. Buisisolatie (2)	Beperking	-
13. Pleisterwerk muren	Geen asbest	-
14. Pleisterwerk plafond	Geen asbest	-
