# Asbestinventarisatetest

Gebroeders Tassetstraat 7, 3018 Leuven

Attestnummer : 20231212-000210.000

## Niet-asbestveilig

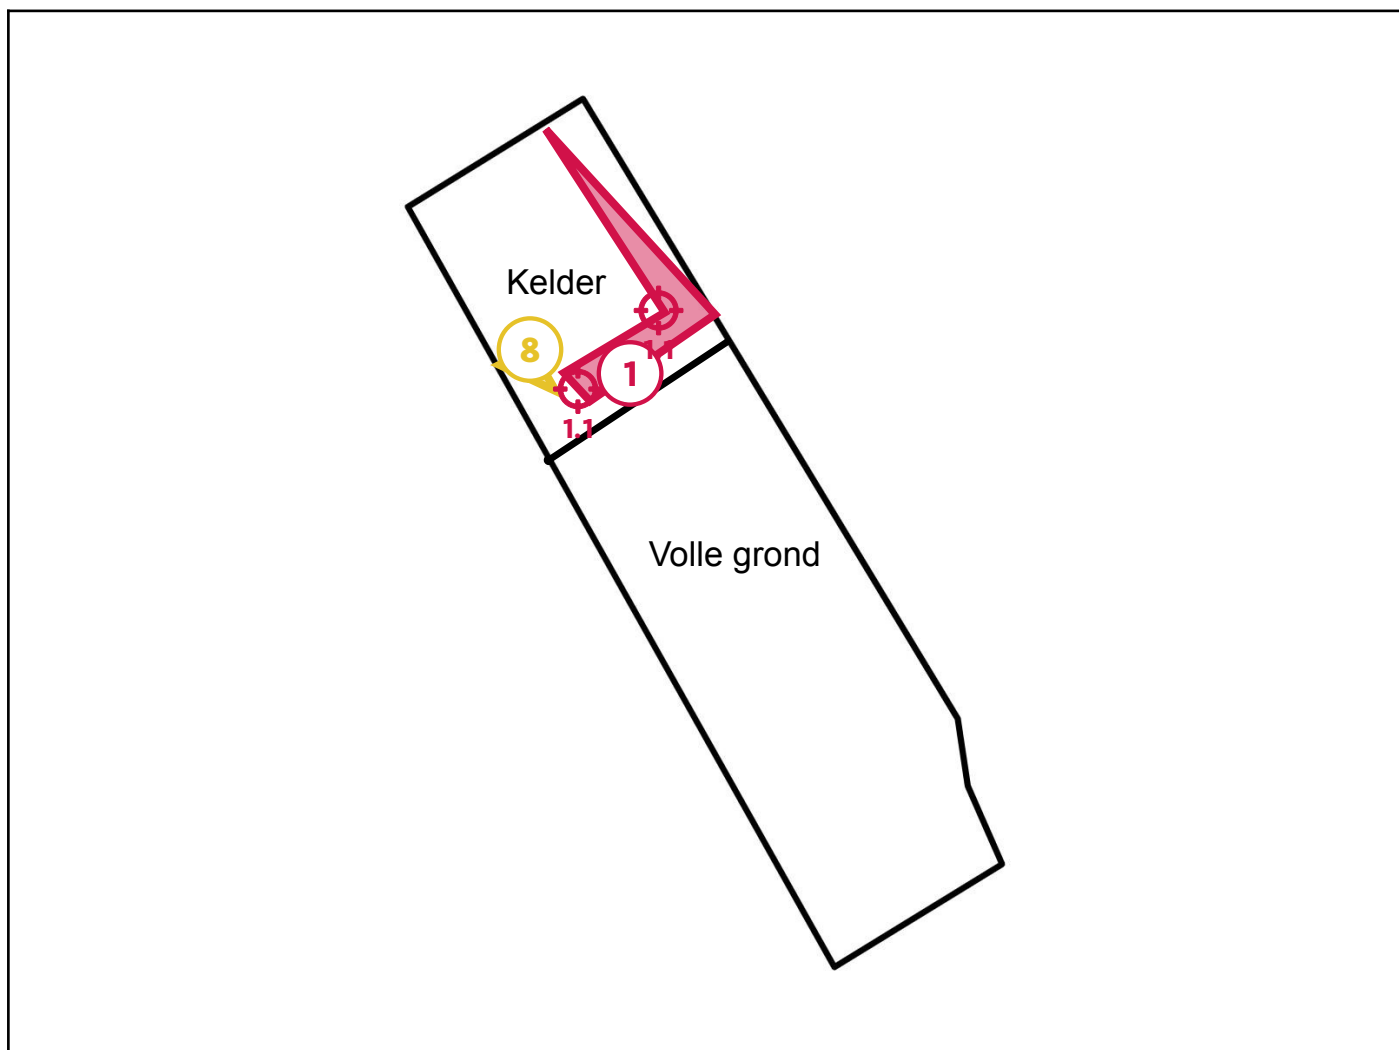
## Plan 1.1: Kelder

Beschrijving	Type	Actie
1. Leidingisolatie	Asbestmateriaal	Dringend verwijderen
1.1 Code: M031	Mengmonster	-
8. Bakeliet doos in de kelder	Asbestmateriaal	Zorgvuldig beheren

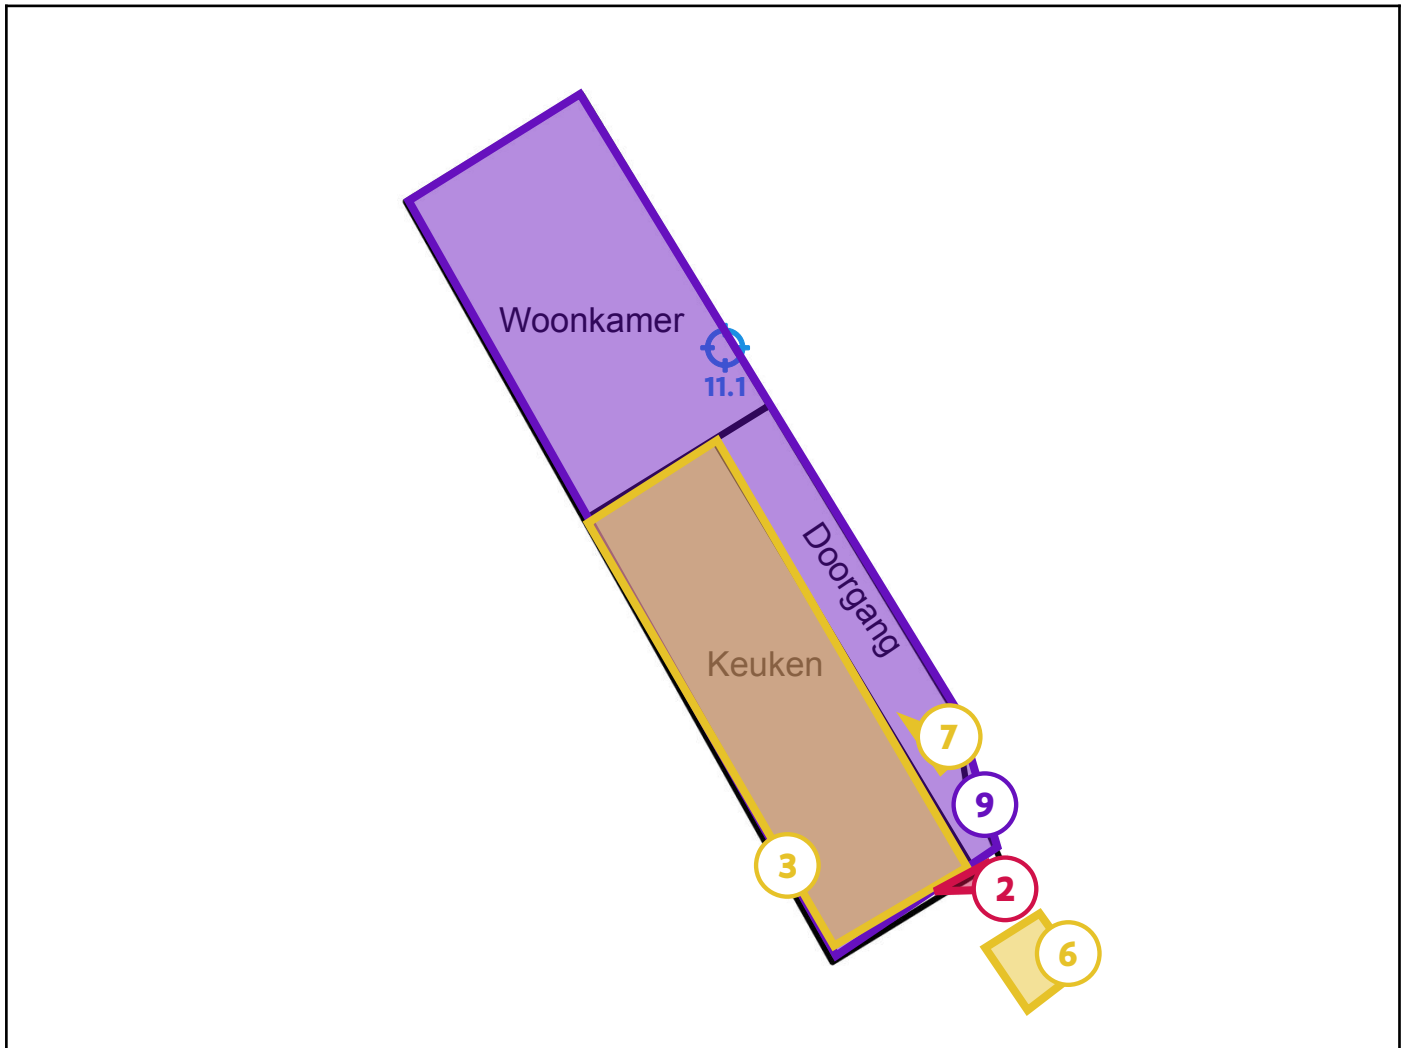
## Plan 1.2: Gelijkvloers

Beschrijving	Type	Actie
2. Glasalplaten in de tuin	Asbestmateriaal	Dringend verwijderen
3. Vloertegels	Asbestmateriaal	Zorgvuldig beheren
6. Asbestbuis in de tuin	Asbestmateriaal	Zorgvuldig beheren
7. Glasalplaat op keukenkast	Asbestmateriaal	Zorgvuldig beheren
9. Houten plafonden	Advies	-
11. Pleisterwerk wand	Geen asbest	-
11.1 Code: M030	Mengmonster	-

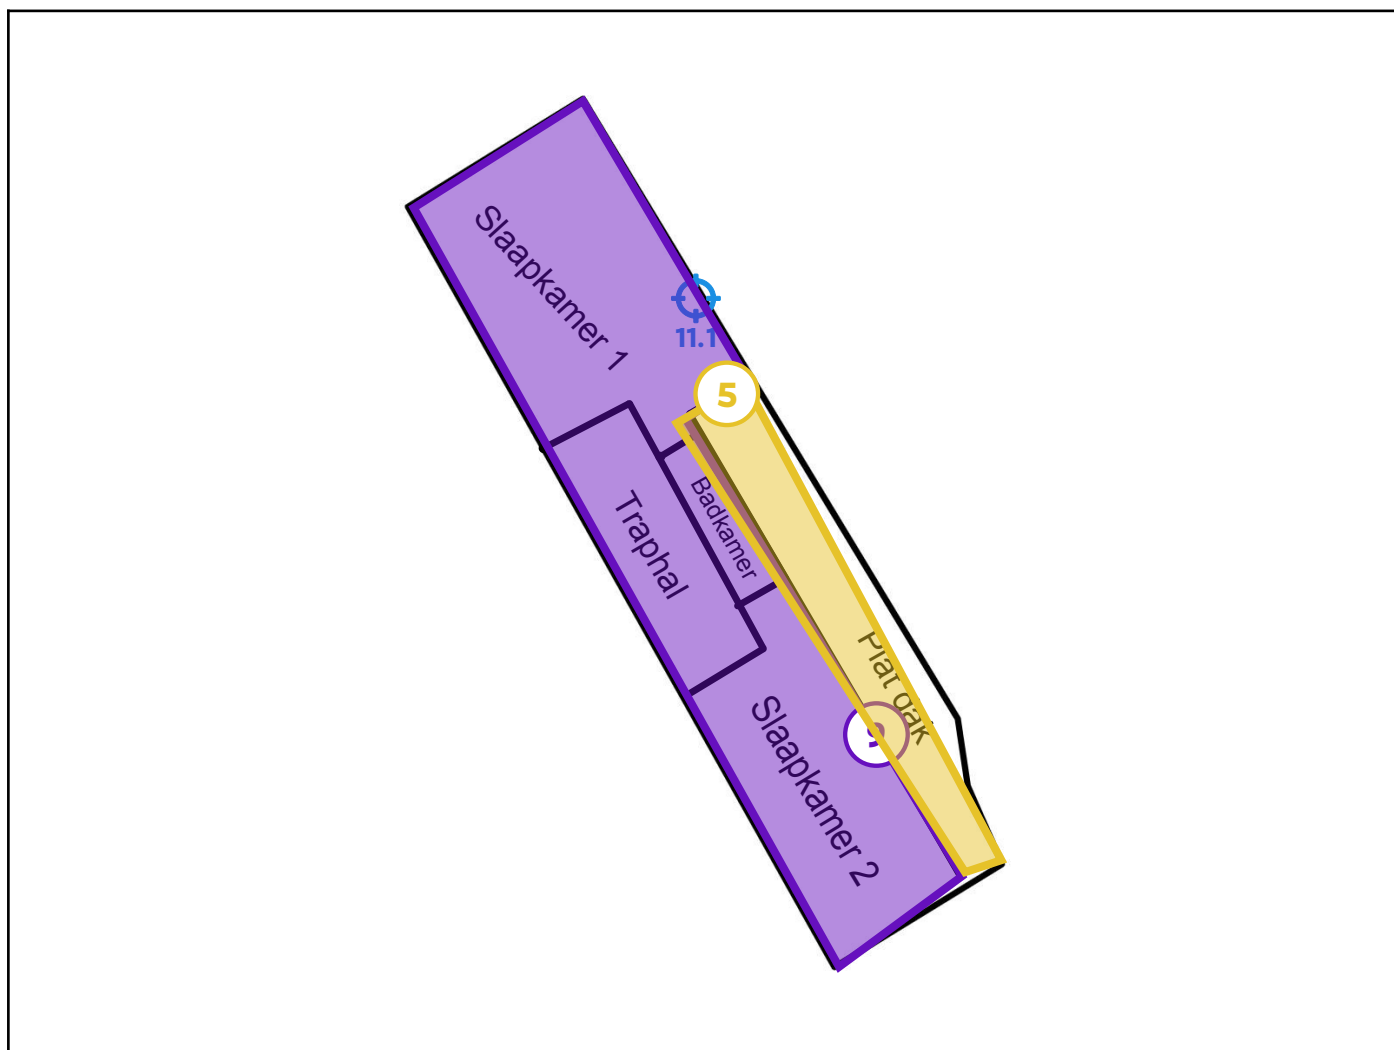
## Plan 1.3: Eerste verdieping

Beschrijving	Type	Actie
5. Roofing op plat dak	Asbestmateriaal	Zorgvuldig beheren
9. Houten plafonden	Advies	-
11. Pleisterwerk wand	Geen asbest	-
11.1 Code: M030	Mengmonster	-

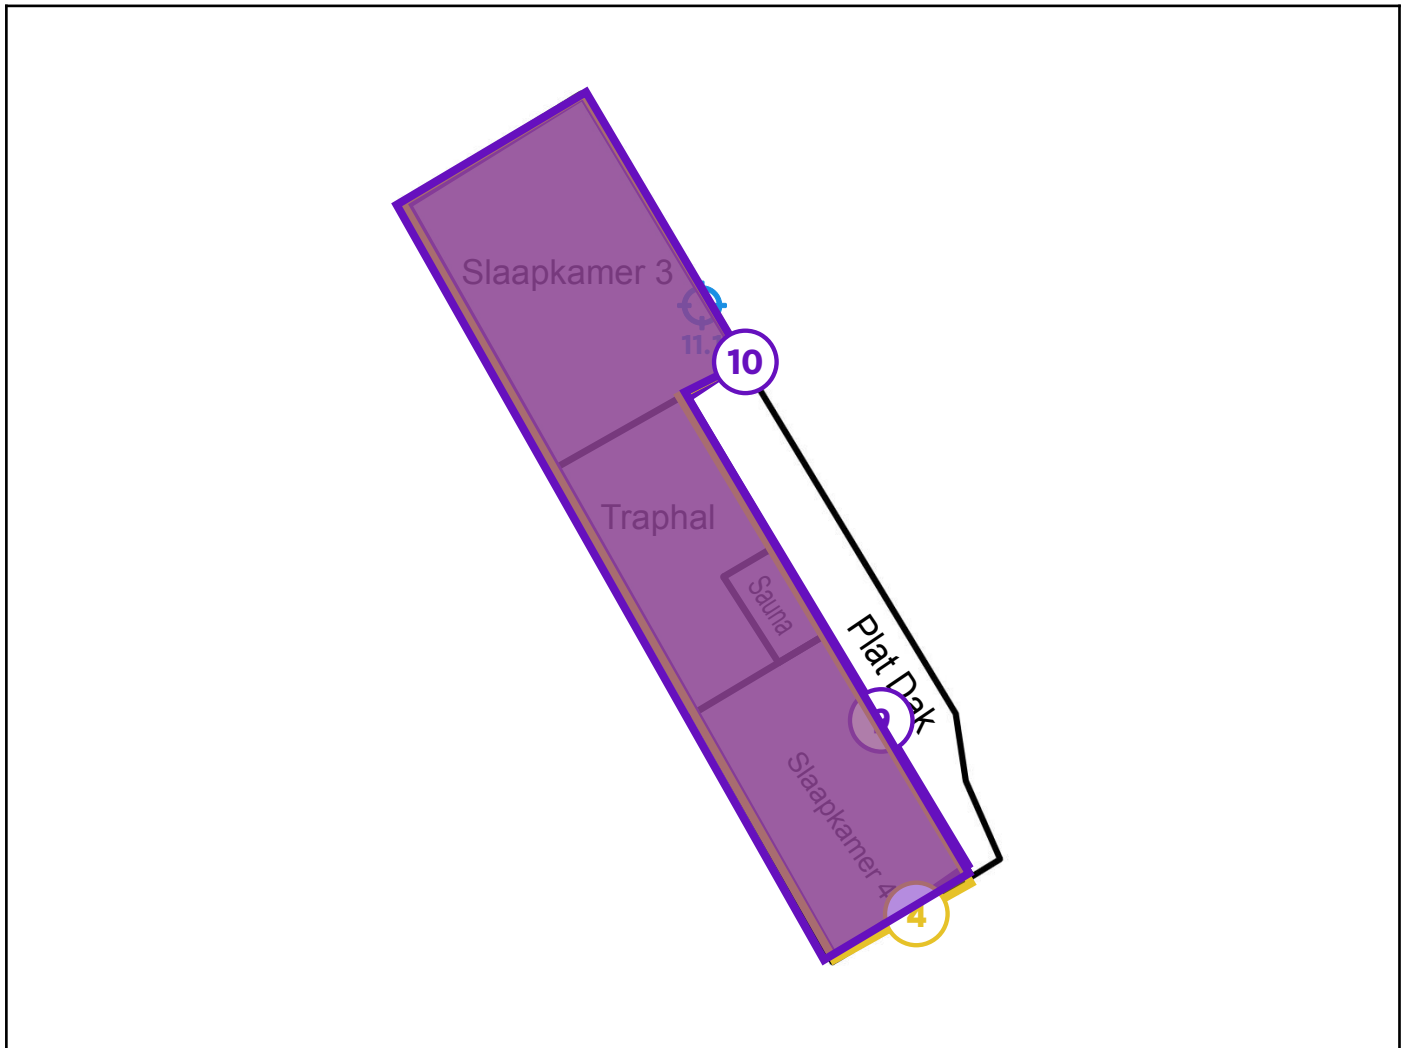
## Plan 1.4: Tweede verdieping

Beschrijving	Type	Actie
4. Vloertegels	Asbestmateriaal	Zorgvuldig beheren
9. Houten plafonden	Advies	-
10. Geen menuiserie onderdakplaten	Advies	-
11. Pleisterwerk wand	Geen asbest	-
11.1 Code: M030	Mengmonster	-
