Asbestinventarisatetest

Audenhovenlaan 14, 3190 Boortmeerbeek

Attestnummer : 20260429-000036.000

Uitgegeven op : 29.04.2026

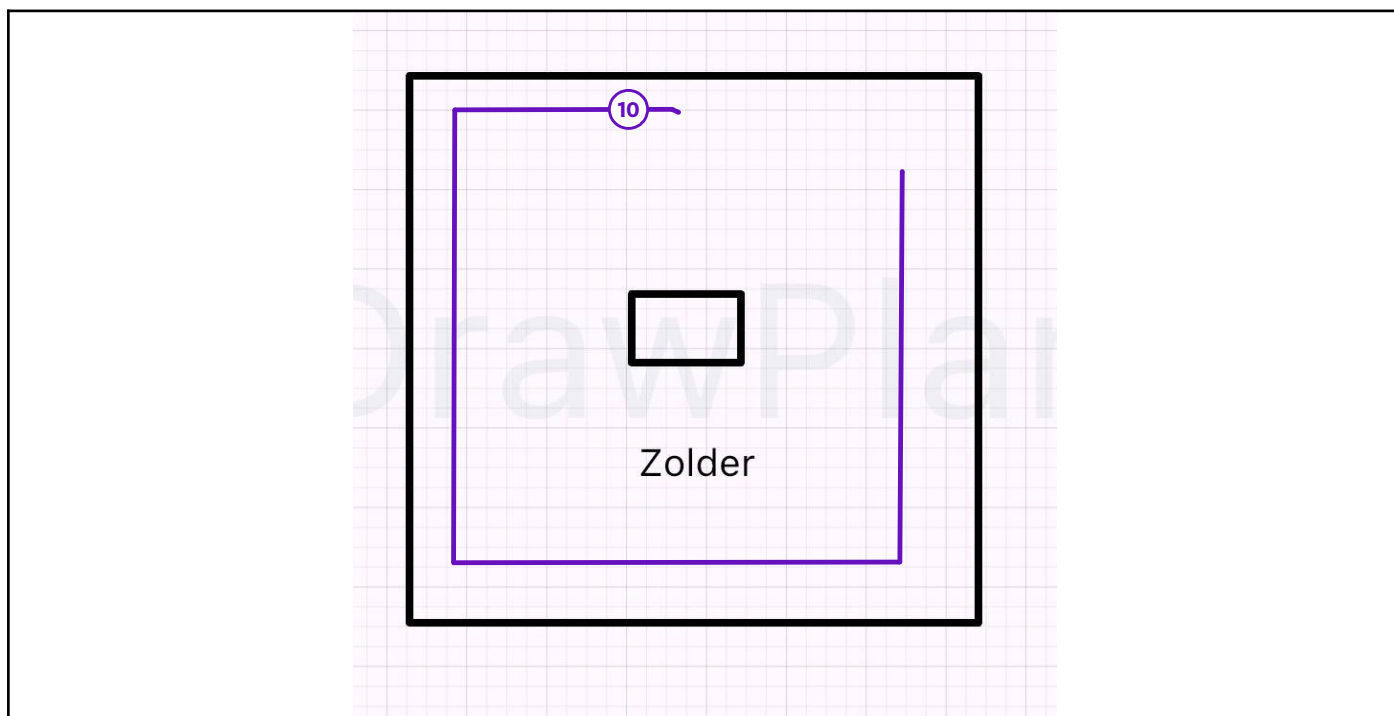
Plan 1.1: Plan zolder

Beschrijving	Type	Actie
10. Leidingisolatie: niet verdacht	Overige ruimte of materiaal	-

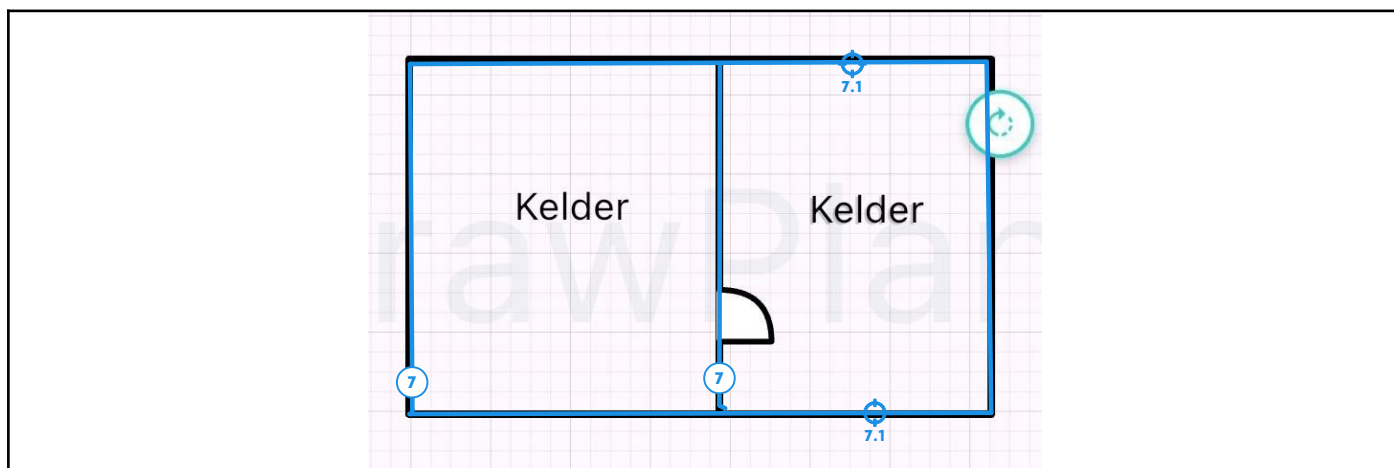
Plan 1.2: Plan kelder

Beschrijving	Type	Actie
7. Cementering binnentoepassing (met staalname)	Geen asbest	-
7.1 Code: 3	Mengmonster	-

4. Glasal (visueel vastgesteld)	Asbestmateriaal	Zorgvuldig beheren
8. Muurpleister	Geen asbest	-
8.1 Code: 1	Mengmonster	-

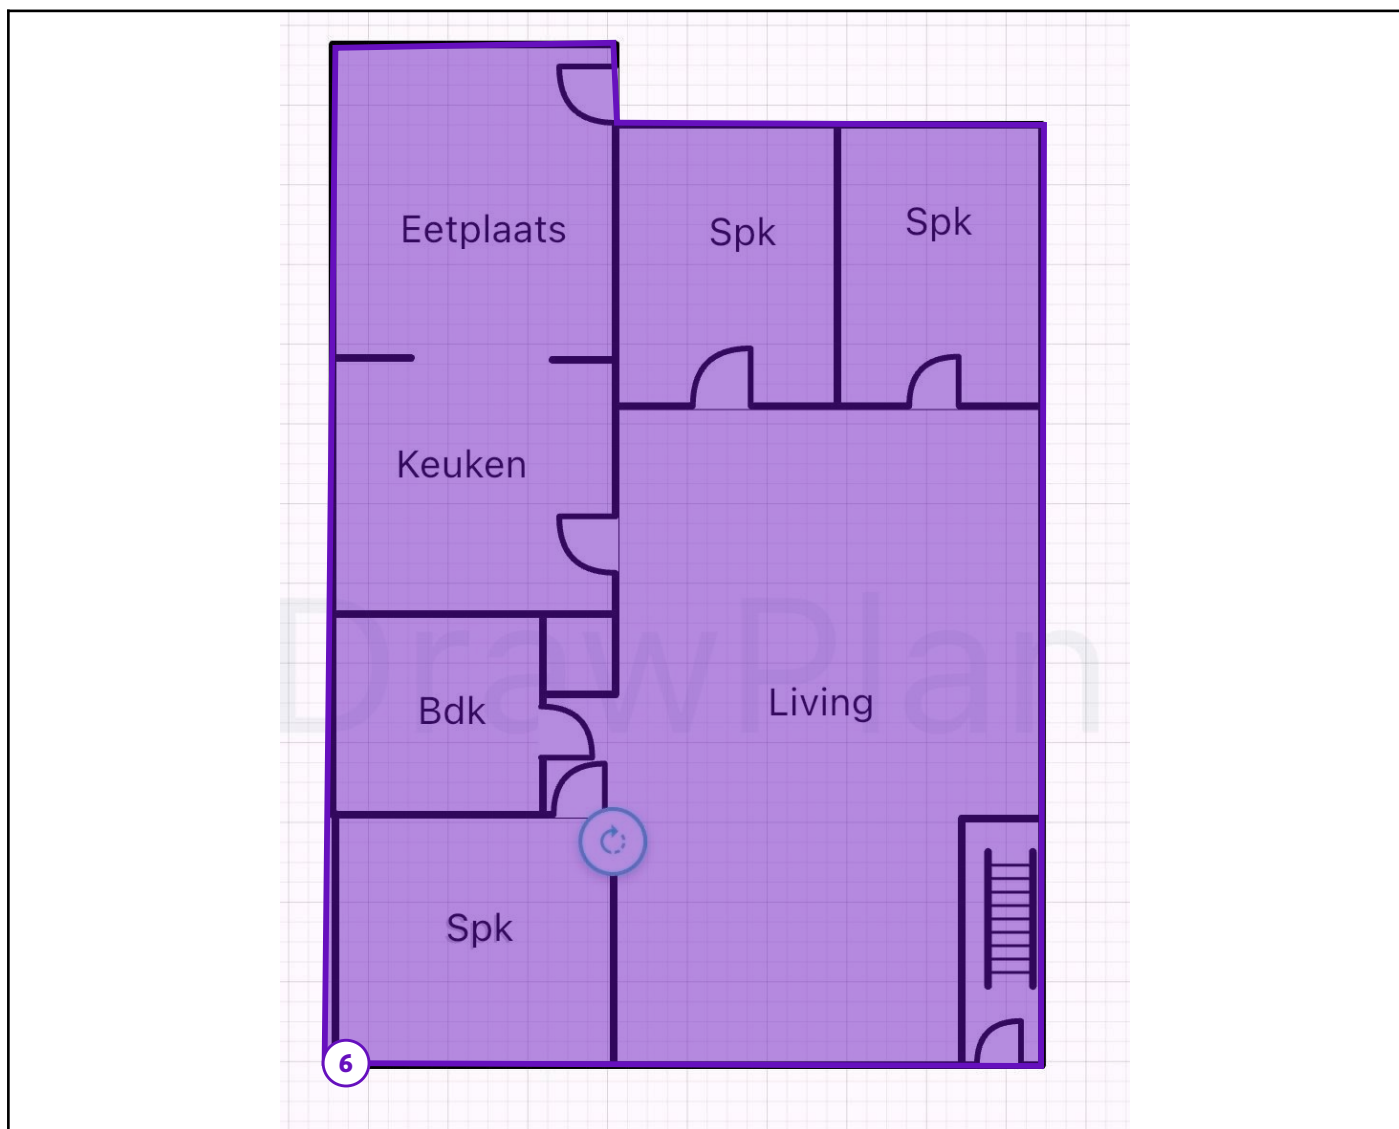
Plan 1.4: Plan gelijkvloers plafonds

Beschrijving	Type	Actie
6. Valse plafonds	Advies	-

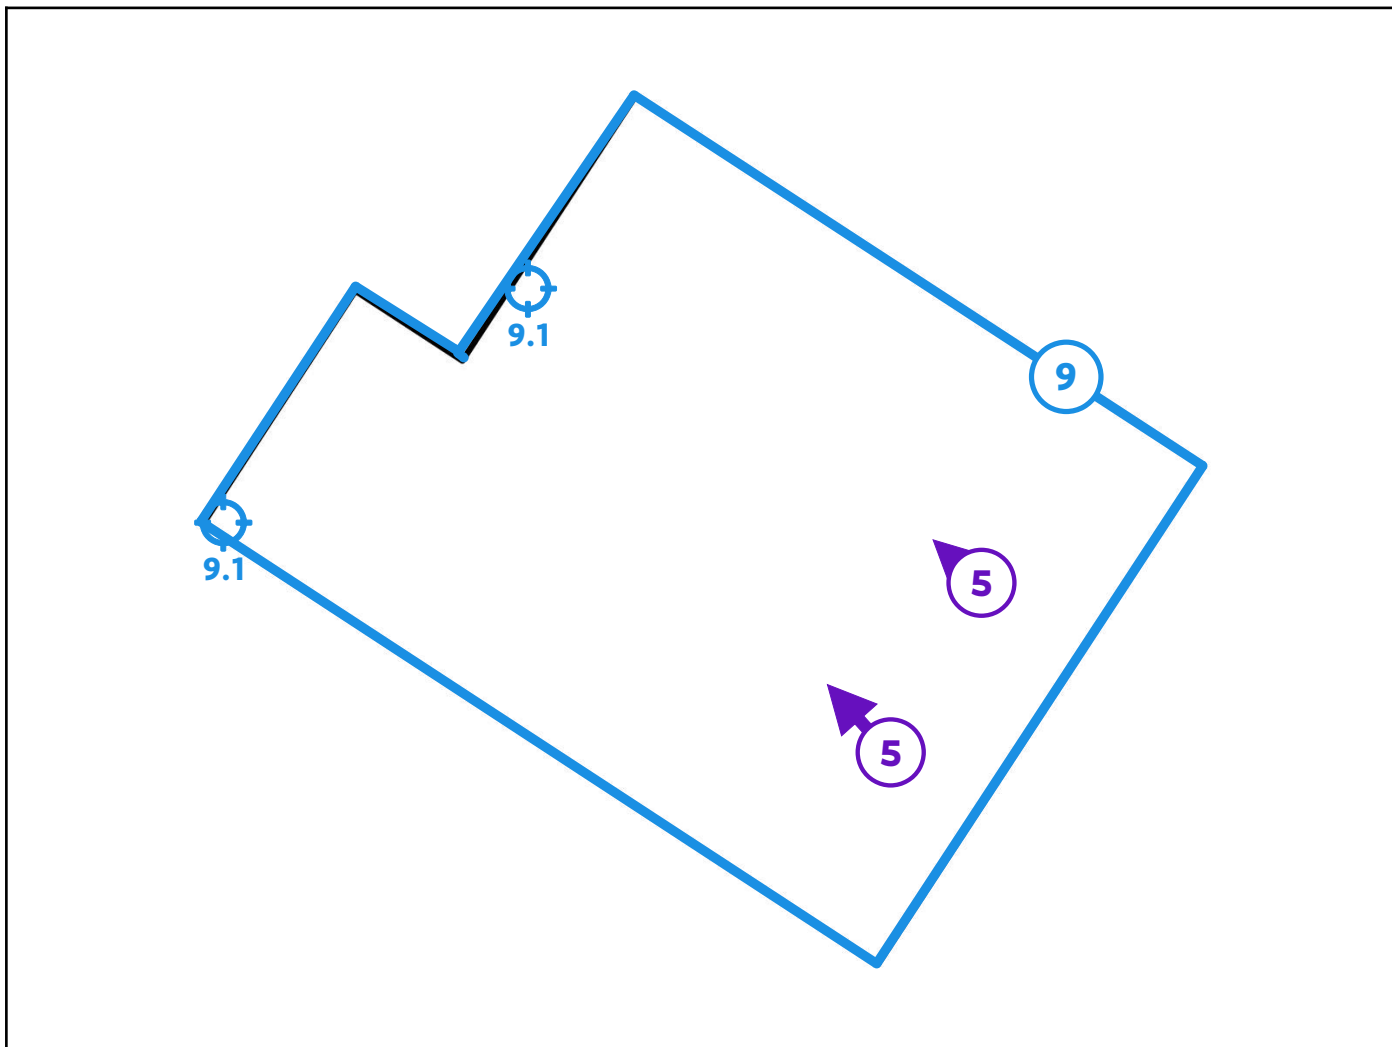
Plan 1.5: Woning plan

Beschrijving	Type	Actie
5. Schouw op het dak (beperkingsfiche)	Beperking	-
9. Cementering buiten (met staalname)	Geen asbest	-
9.1 Code: 4	Mengmonster	-
