# Asbestinventarisatattest

Klein-Vlasselaar 21, 3111 Rotselaar

Attestnummer : 20260914-000024.001

Uitgegeven op : 14.09.2026

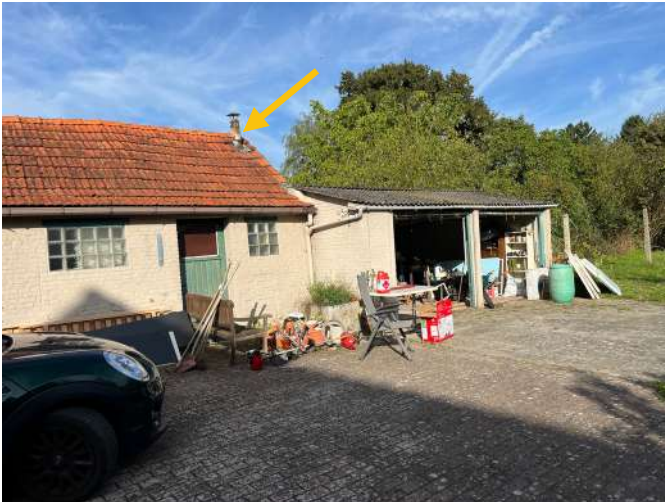
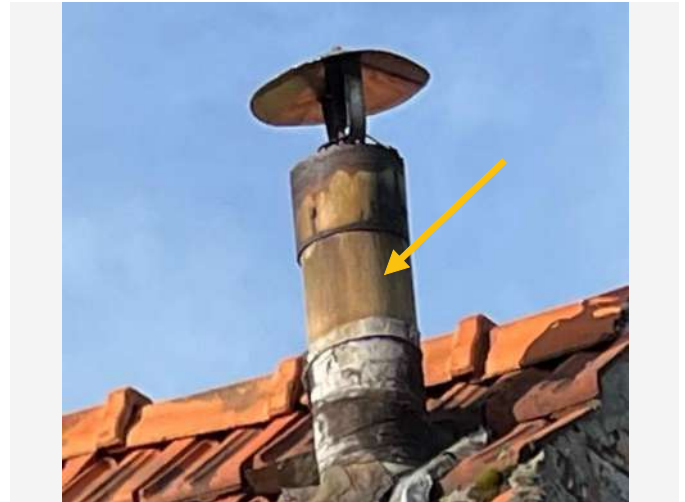
| Identificatiemethode | De asbestdeskundige beoordeelt het materiaal als asbestverdacht en dus asbesthoudend, en dit zonder monsternamen. |
| Opmerking | De hoeveelheid betreft een schatting |

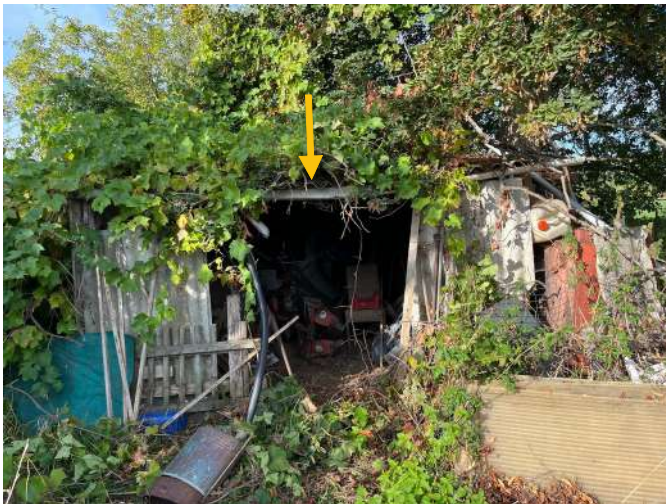
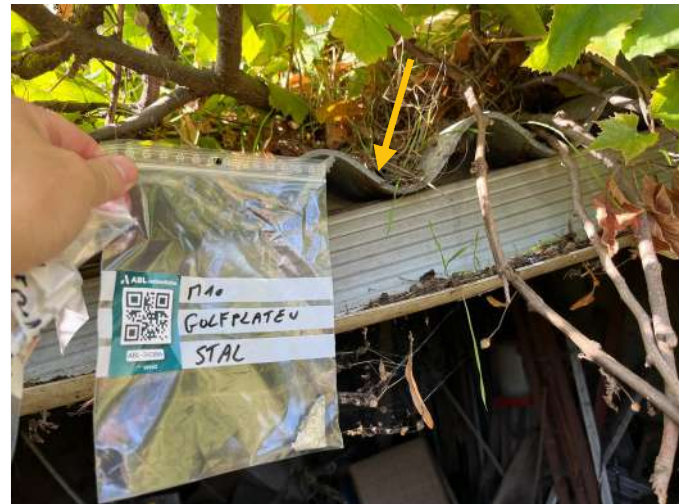
| Identificatiemethode | De asbestdeskundige beoordeelt het materiaal als asbestverdacht en dus asbesthoudend, en dit zonder monsternamen. |

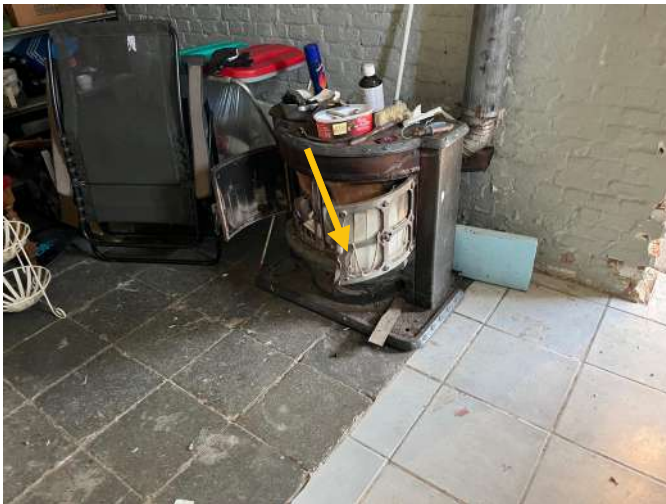
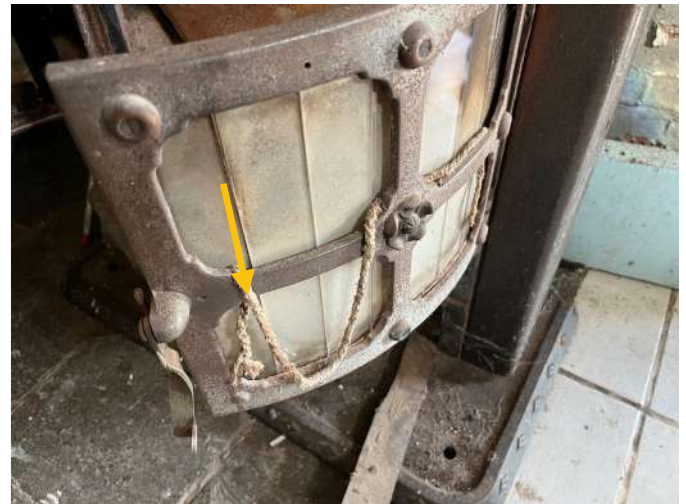
| Opmerking | De hoeveelheid betreft een schatting. |

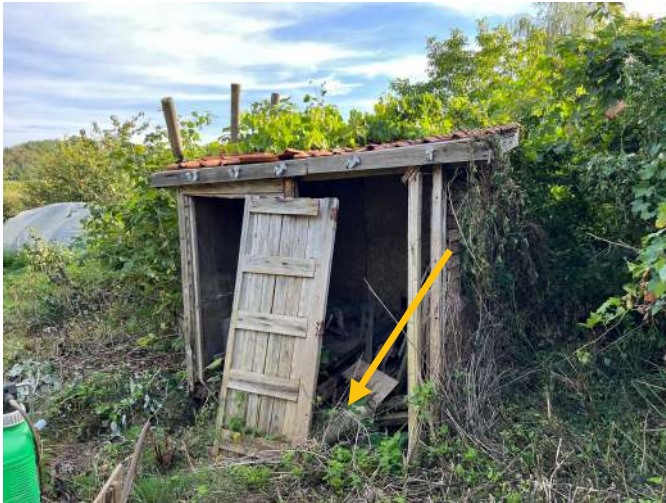
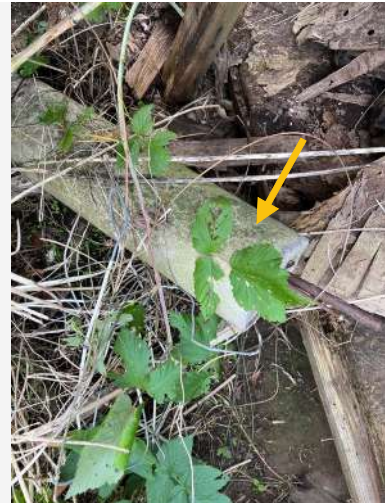
| Opmerking | De hoeveelheid betreft een schatting. |

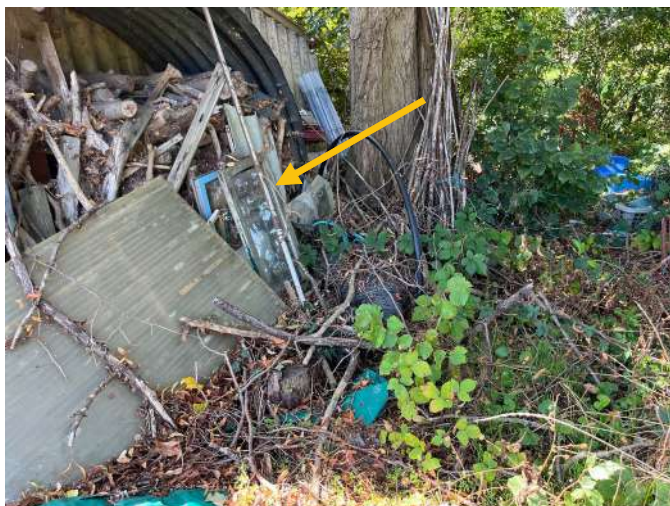
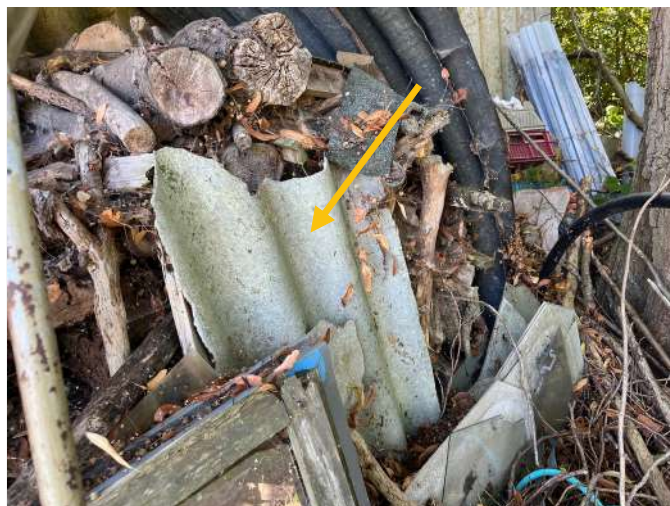
| Identificatiemethode | De asbestdeskundige beoordeelt het materiaal als asbestverdacht en dus asbesthoudend, en dit zonder monsternamen. |

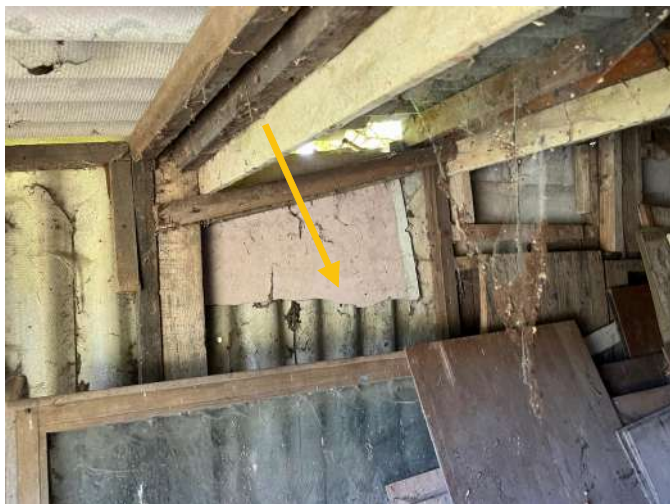
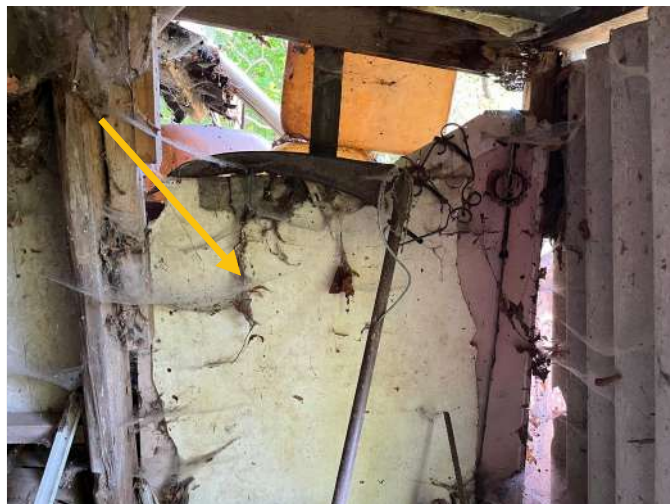
| Identificatiemethode | De asbestdeskundige beoordeelt het materiaal als asbestverdacht en dus asbesthoudend, en dit zonder monsternamen. |

Het asbestmateriaal valt onder de mijlpaal van 2034.

Verwijderen

- Zorg voor een veilig beheer. Vermijd het beschadigen van het asbestmateriaal. Controleer de toestand jaarlijks op wijzigingen.

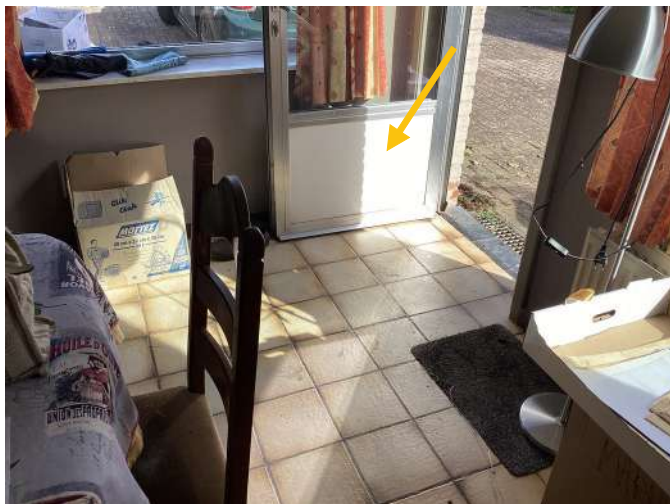
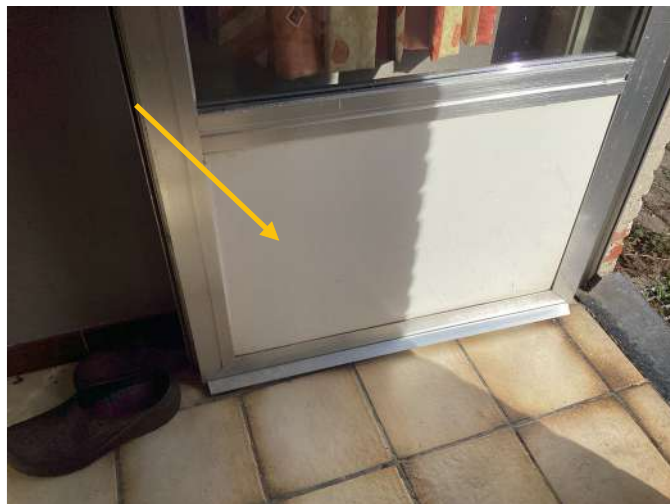
| Opmerking | De hoeveelheid betreft een schatting. |

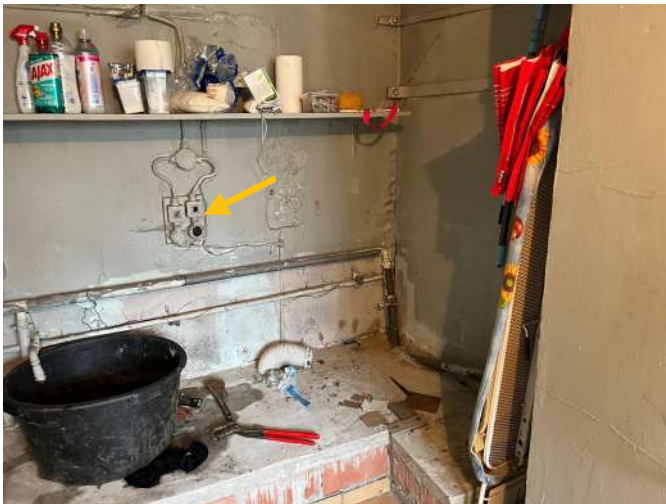
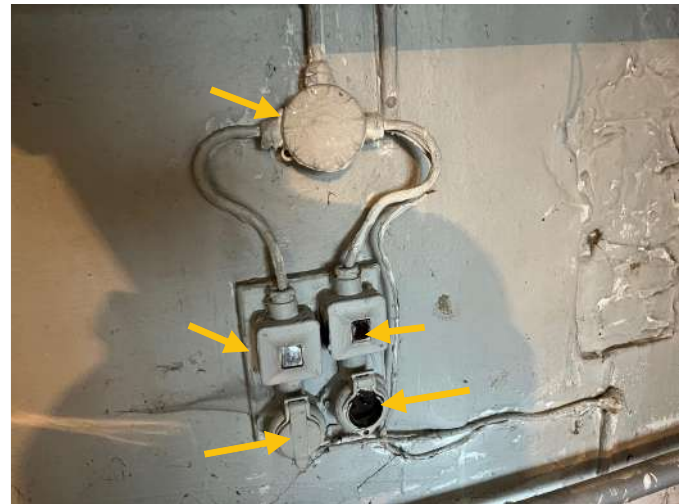
| Identificatiemethode | De asbestdeskundige beoordeelt het materiaal als asbestverdacht en dus asbesthoudend, en dit zonder monstername.<br><br>Motivatie: De monstername brengt andere schade aan dan schade die inherent is aan de monstername. |

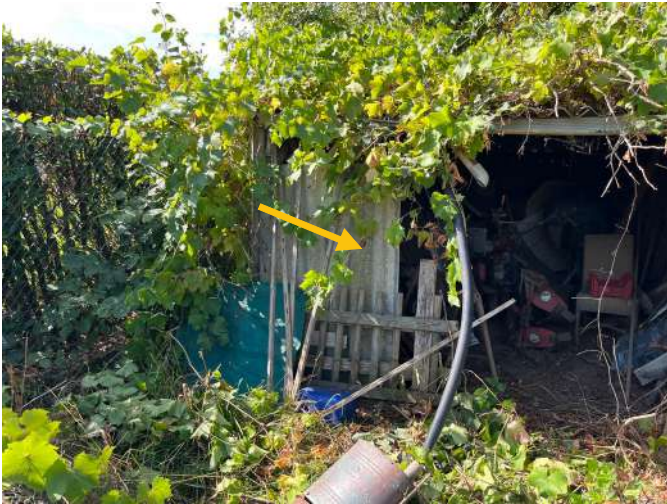
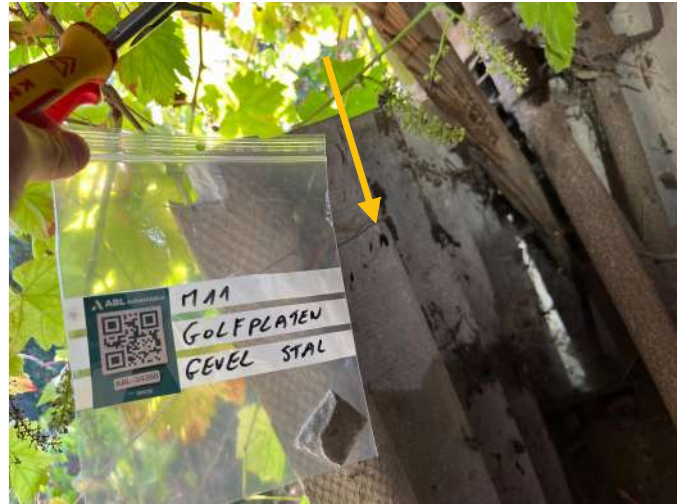
| Identificatiemethode | <p>De asbestdeskundige beoordeelt het materiaal als asbestverdacht en dus asbesthoudend, en dit zonder monstername.</p> <p>Motivatie: De monstername brengt andere schade aan dan schade die inherent is aan de monstername.</p> |

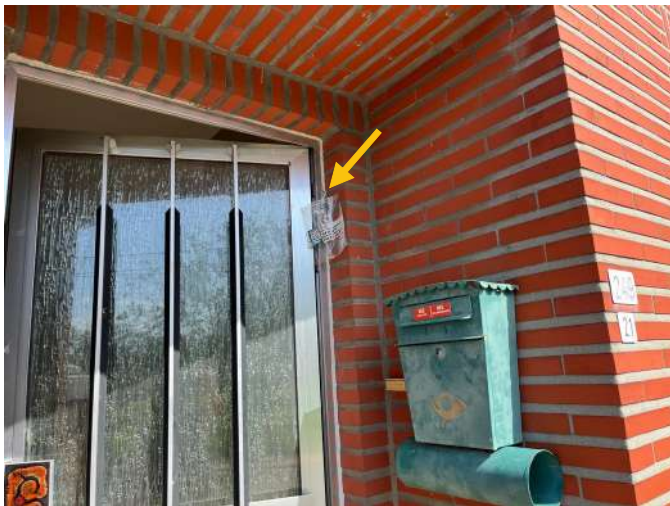
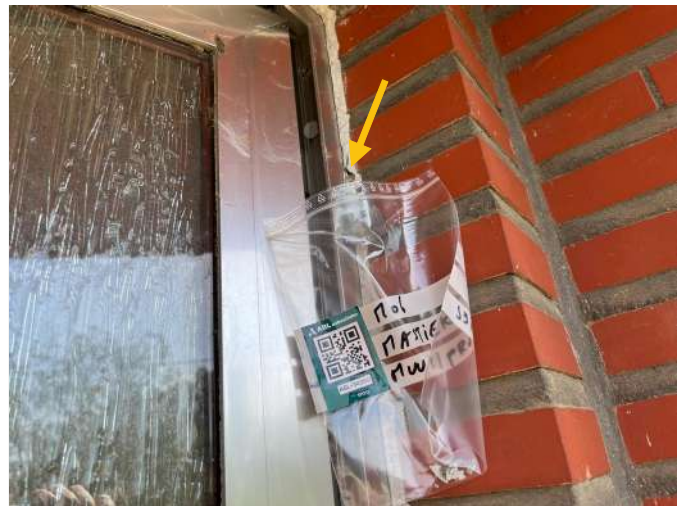
## Fiche 25: Mastiek/kit tussen muur en profiel buiten

Geen asbest

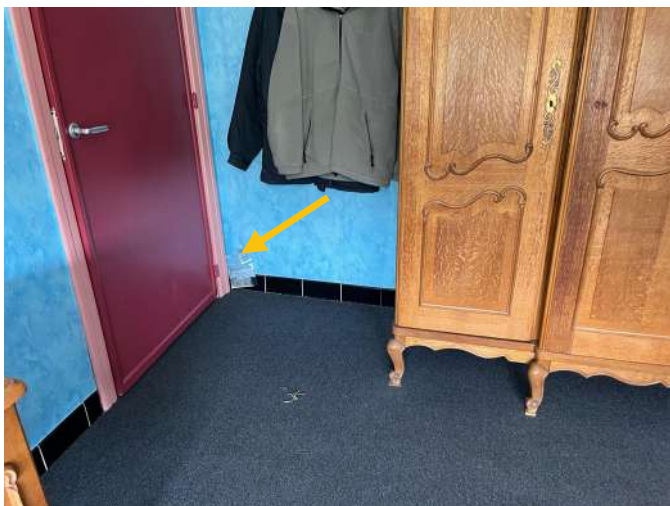
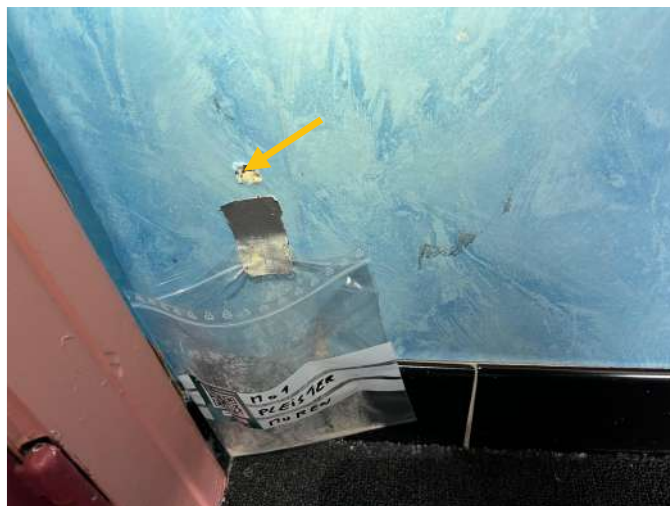
## Fiche 26: Pleisterwerk wanden

Geen asbest

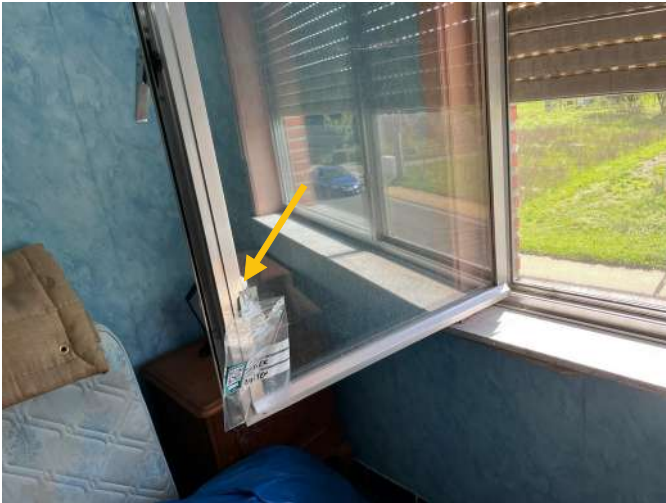
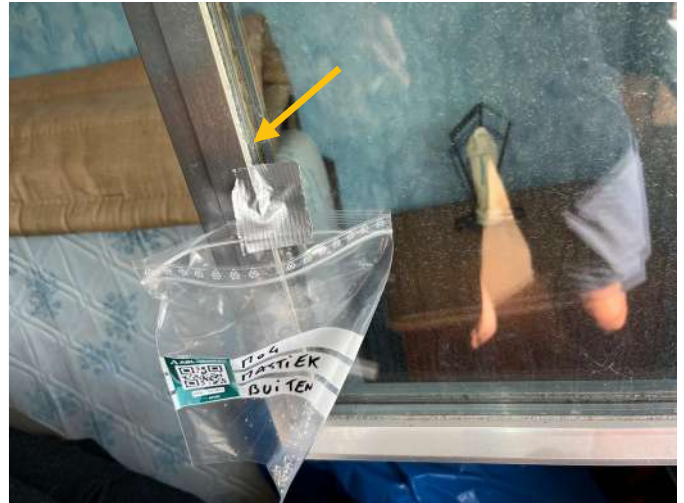
## Fiche 27: Mastiek/kit tussen glas en profiel - buiten

Geen asbest

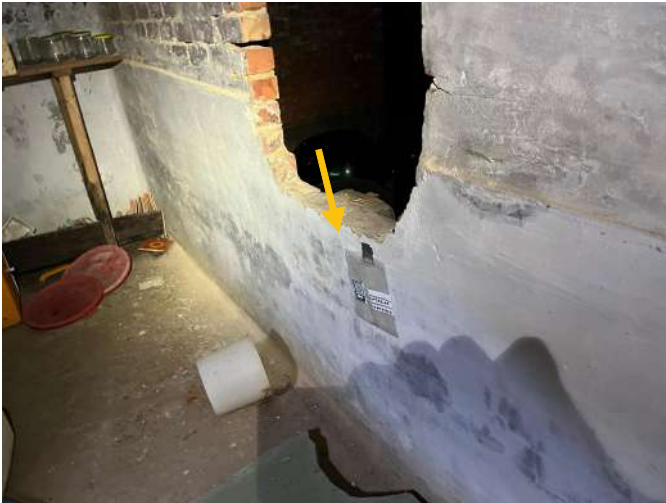
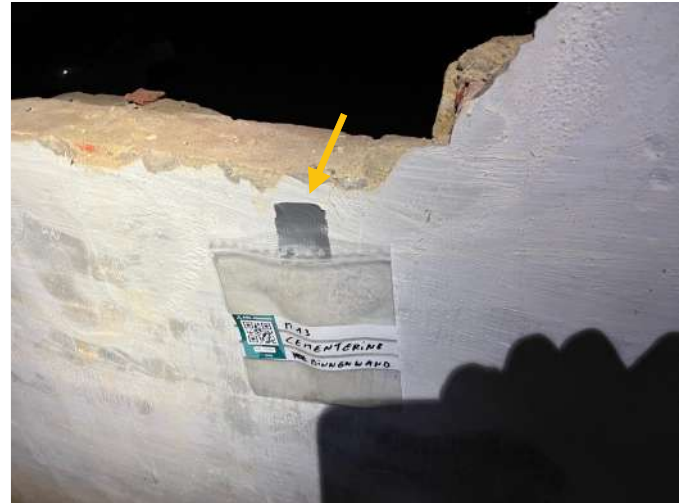
## Fiche 28: Cementering binnen

Geen asbest

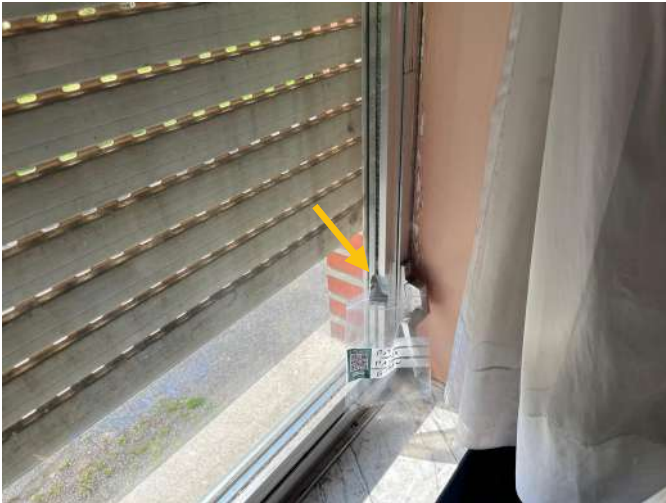
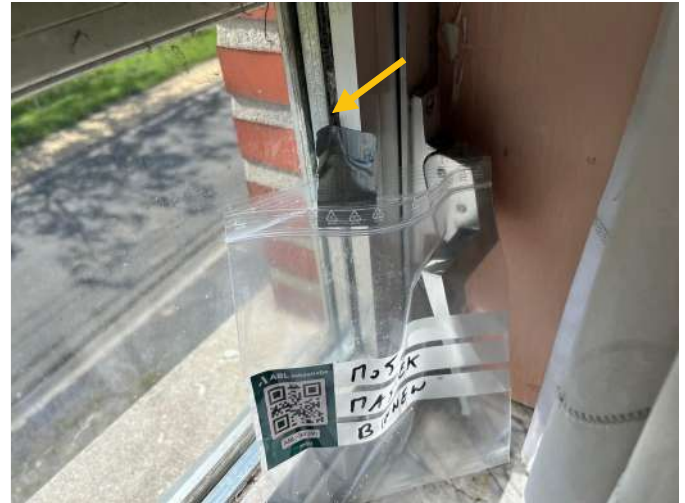
### Conclusie

Geen asbest

| Beschrijving | Mastiek/kit tussen glas en profiel - Binnen |
| Opmerking | De hoeveelheid betreft een schatting. |

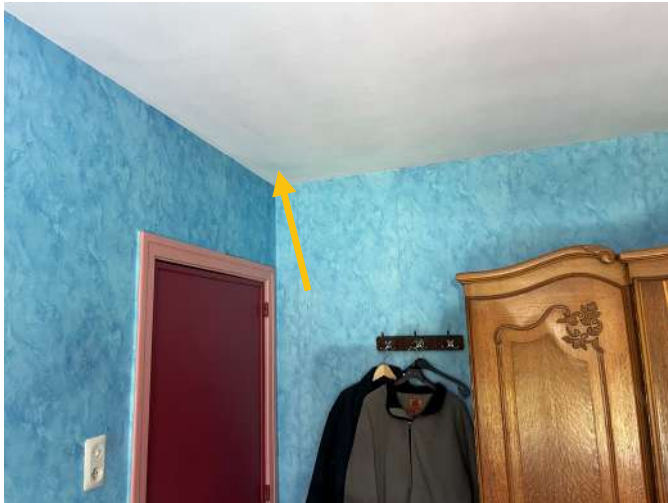
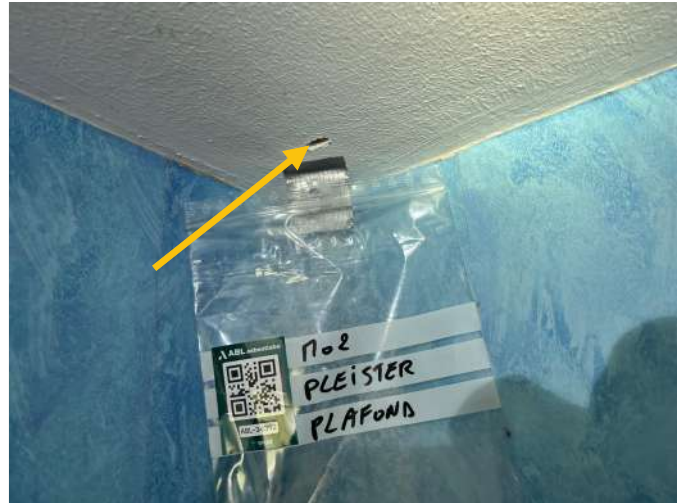
## Fiche 30: Pleisterwerk plafonds

Geen asbest

| Beschrijving | Pleisterwerk plafonds |
| Opmerking | <p>De hoeveelheid betreft een schatting</p> <p>Het materiaal werd bemonsterd op de volgende locaties: Slaapkamer, traphal</p> <p>Het materiaal op volgende verplichte locatie werd niet bemonsterd wegens: natte ruimtes + stooklokaal geen vaststelling/staalname mogelijk zonder destructie</p> |

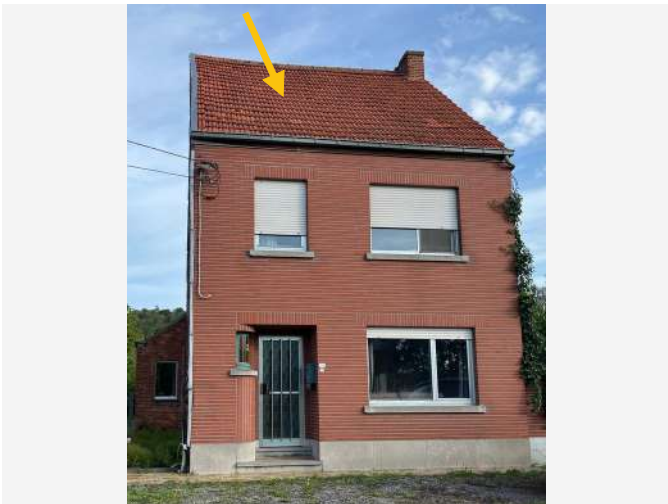
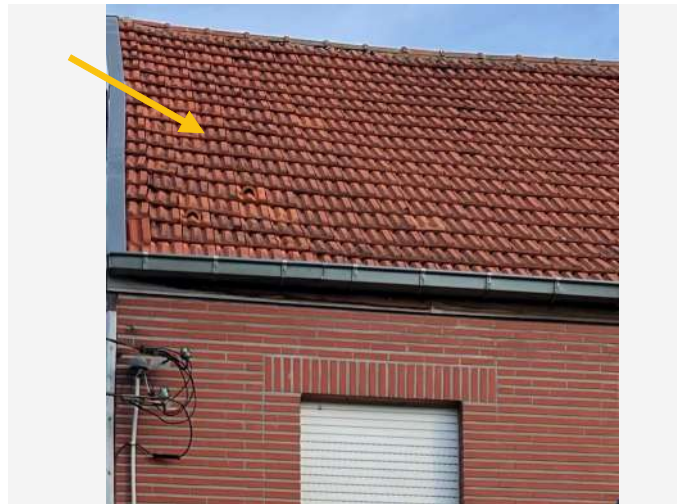
## Fiche 34: Dakbedekking - niet verdacht

| Beschrijving | Notitie | Terug te vinden op plannen |
|---|---|---|
| Fiche 34: Dakbedekking - niet verdacht | Bestaande uit terracotta pannen. | Plan 1.9: Zolderverdieping achterbouw<br><br>Plan 1.11: Zolderverdieping hoofdbouw<br><br>Plan 3.1: Schuur plan |
