PATRICK ADAM  
INGÉNIEUR CIVIL

Suite à notre visite sur place, le 06 janvier 2026, du bâtiment situé à la Rue de Florent, 26 à Rumes, veuillez trouver ci-joint notre pré-rapport d'expertise, en tant que Bureau d'Études en Stabilité.

# PRÉ-RAPPORT - STABILITÉ

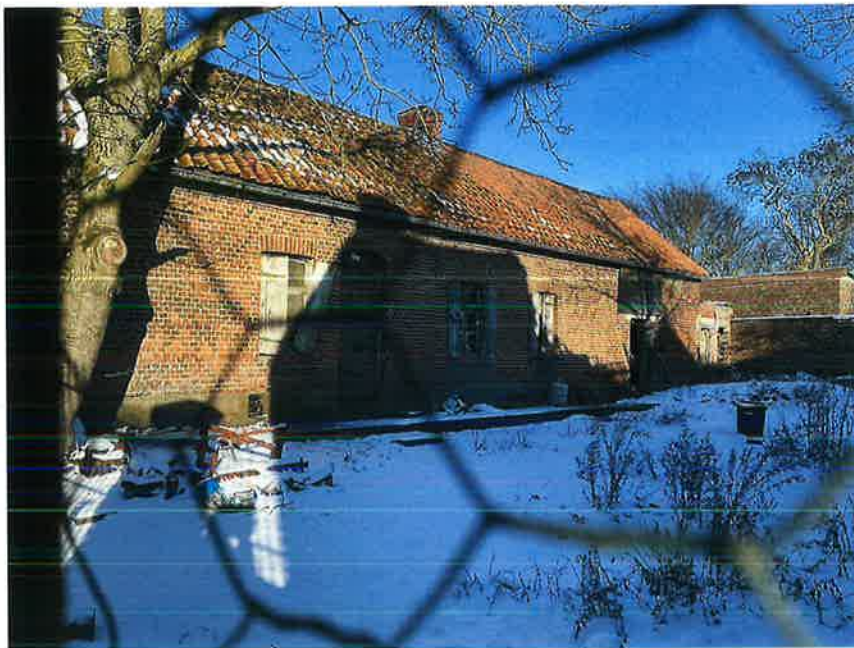
### 1.1 Bâtiment Nord (Habitation)

La toiture du bâtiment Nord n'était pas accessible lors de la visite et n'a, par conséquent, pas pu faire l'objet d'une inspection directe.

Néanmoins, une déformation structurelle est clairement visible en partie haute de la façade, au niveau du mur gouttereau, comme illustré sur la photographie ci-contre.

Cette déformation laisse supposer des désordres significatifs affectant la structure de la toiture.
