Asbestinventarisatetest

Catstraat 15, 8680 Koekelare

Attestnummer : 20240808-000412.000

Niet-asbestveilig

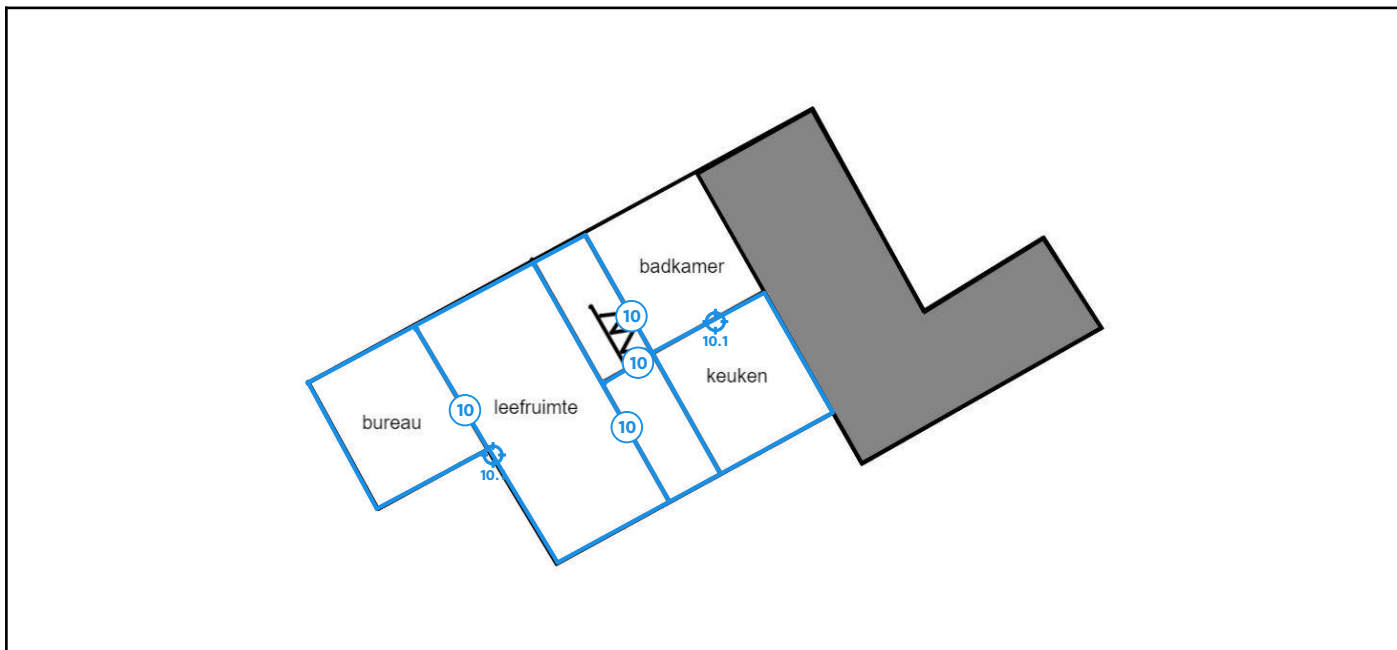
Plan 1.3: Plan gelijkvloers (pleisterwerk)

Beschrijving	Type	Actie
10. Pleisterwerk muur	Geen asbest	-
10.1 Code: MM01	Mengmonster	-

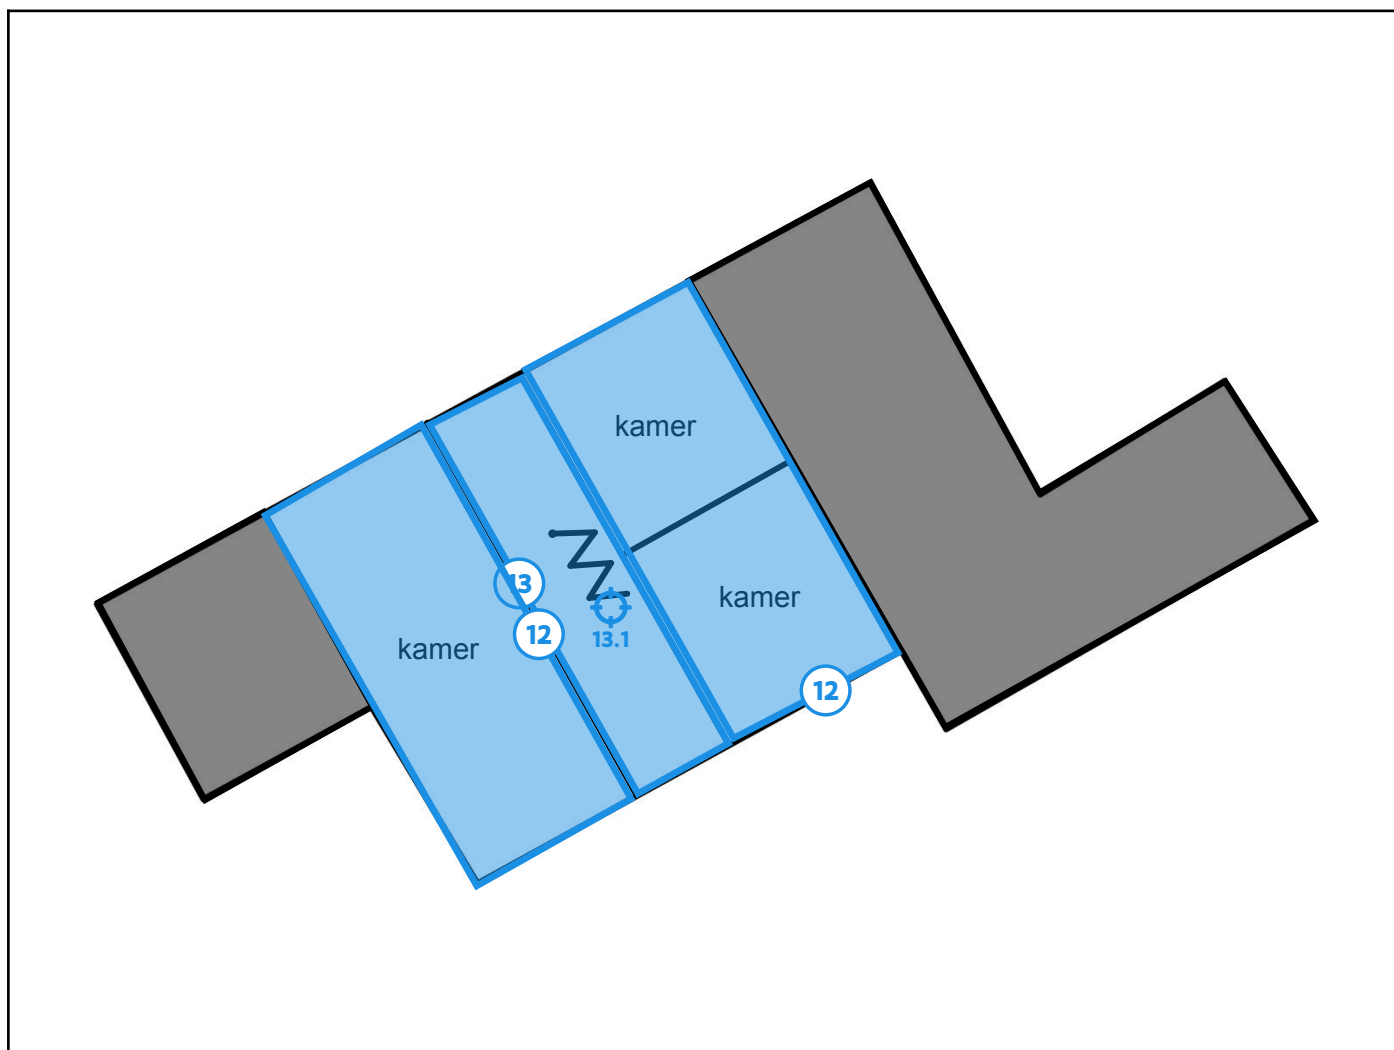
Plan 1.4: Plan verdieping

Beschrijving	Type	Actie
12. Vinylvloer kamers verdieping	Geen asbest	-
13. Vinylvloer nachthal	Geen asbest	-
13.1 Code: MM02	Puntmonster	-

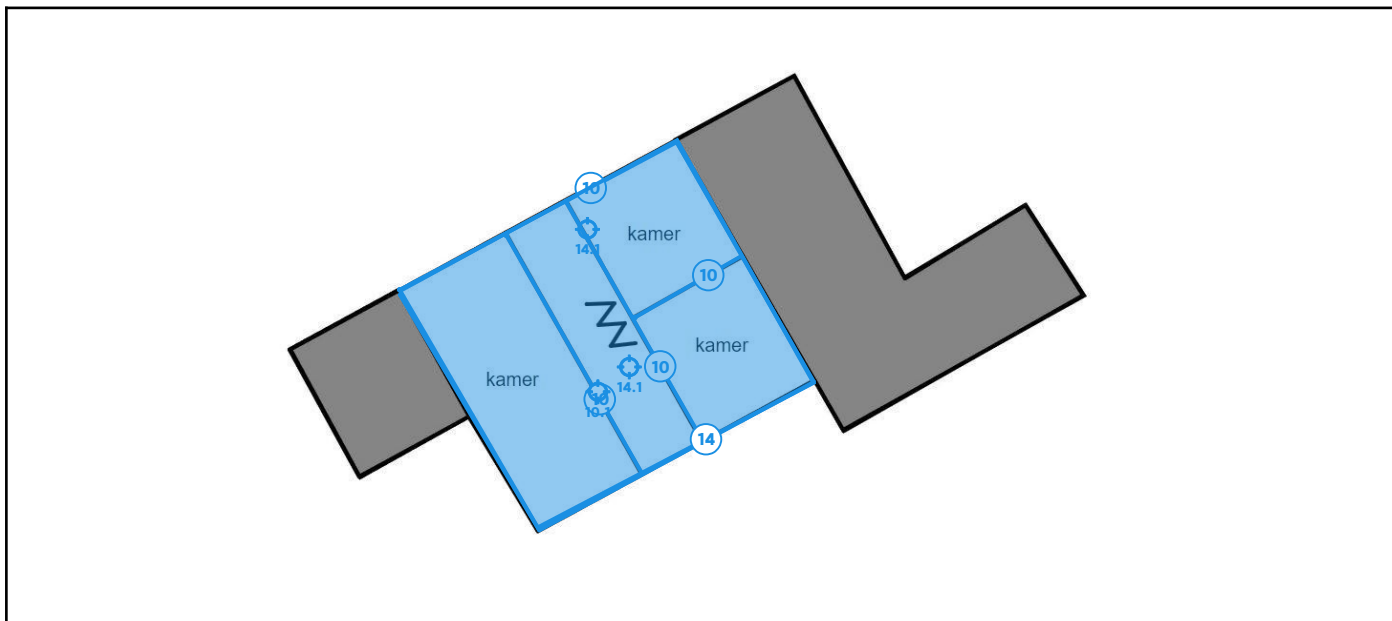
Plan 1.5: Plan verdieping (pleisterwerk)

Beschrijving	Type	Actie
10. Pleisterwerk muur	Geen asbest	-
10.1 Code: MM01	Mengmonster	-
14. Pleisterwerk plafond	Geen asbest	-
14.1 Code: MM04	Mengmonster	-

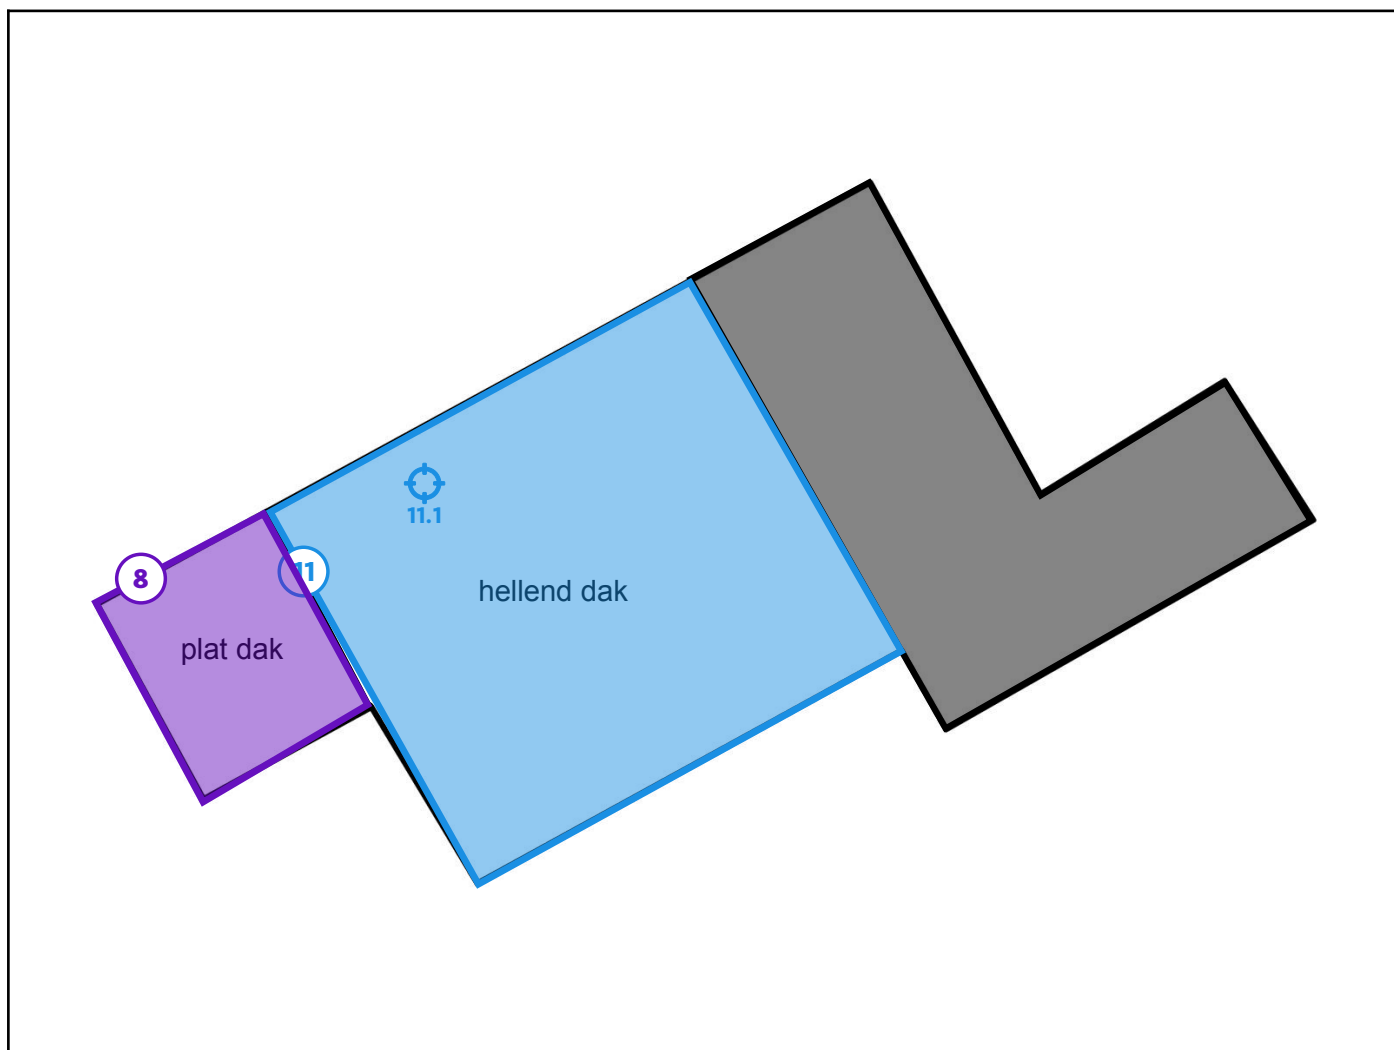
Plan 1.7: Plan daken

Beschrijving	Type	Actie
8. Plat dak in EPDM	Advies	-
11. Onderdak woning in menuiserie	Geen asbest	-
11.1 Code: MM03	Puntmonster	-

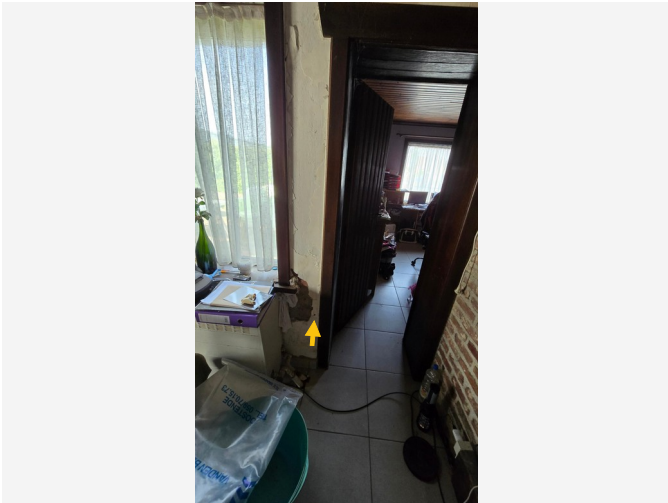
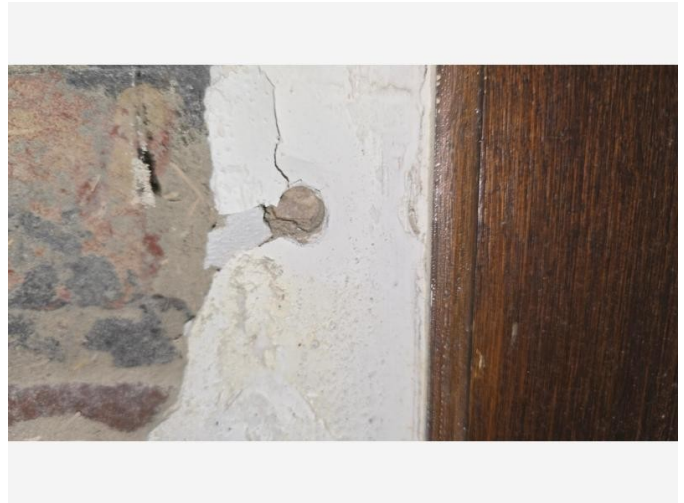
Identificatiemethode	Redelijk vermoeden
Primaire drager	Binnenwand

Geen asbest

Beschrijving	Pleisterwerk muur
Omgeving	Binnen
Primaire drager	Binnenwand
Bindmiddel van materiaal	Gips - kalk
Gebondenheid op basis van bindmiddel	Niet-hechtgebonden
Hoeveelheid (oppervlakte - dikte - aantal)	• 175,00 m ² - 1,00 cm - 1 stuk
Totaal volume	1,75 m ³
Identificatiemethode	Vaststelling met monstername
Destructieve handeling voor identificatie	Nee

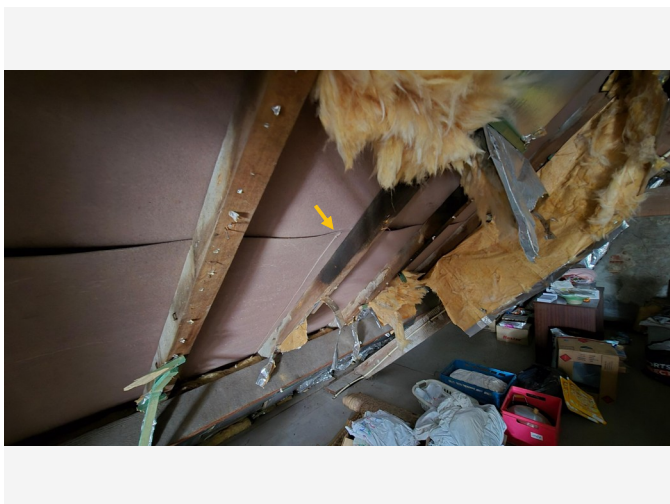
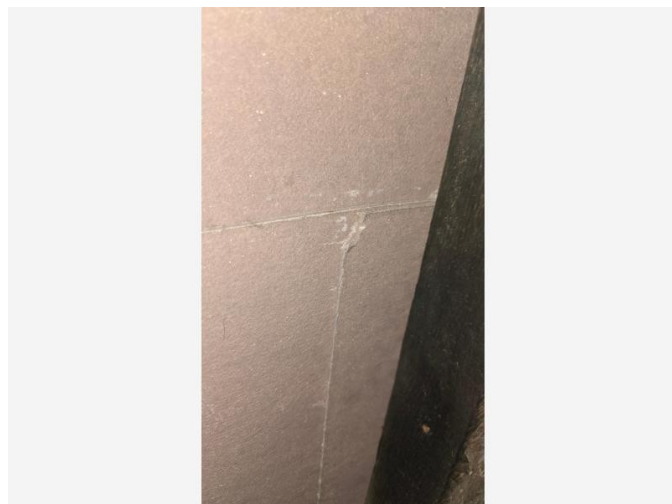
Beschrijving	Onderdak woning in menuiserie
Omgeving	Binnen
Primaire drager	Schuin dak
Bindmiddel van materiaal	Cement
Gebondenheid op basis van bindmiddel	Hecht
Hoeveelheid (oppervlakte - dikte - aantal)	• 120,00 m ² - 0,30 cm - 1 stuk
Totaal volume	0,36 m ³
Identificatiemethode	Vaststelling met monstername
Destructieve handeling voor identificatie	Nee

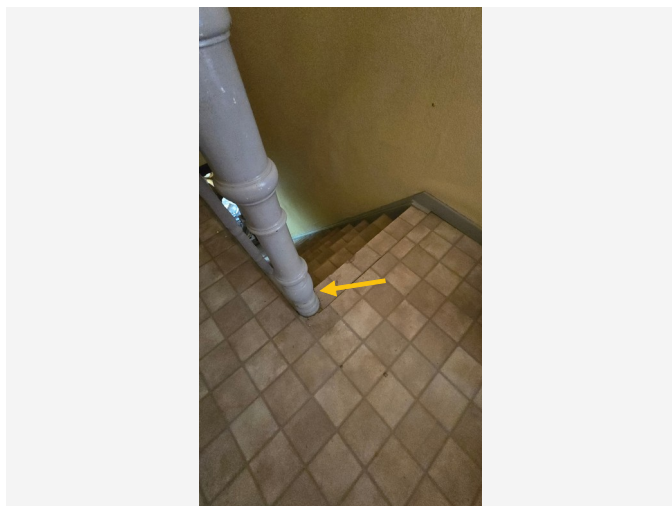
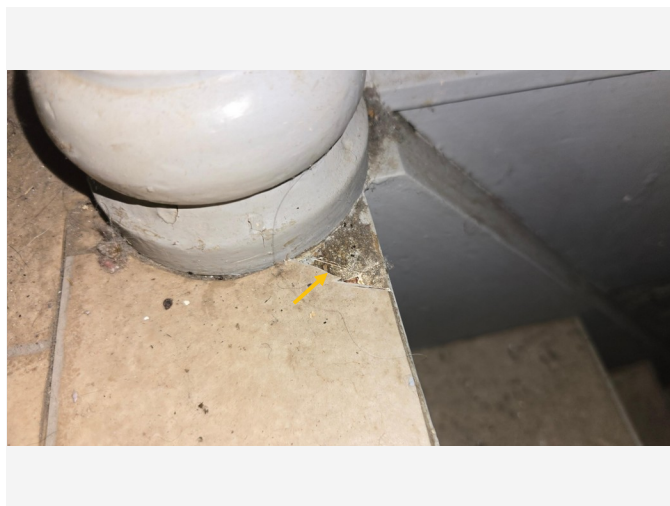
Fiche 13: Vinylvloer nachthal

Geen asbest

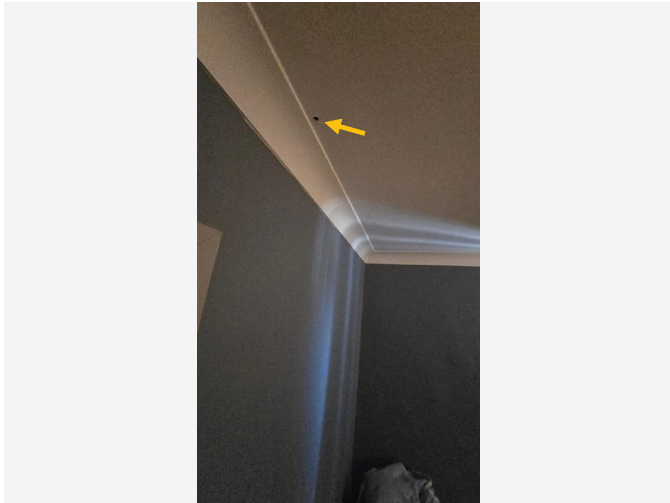
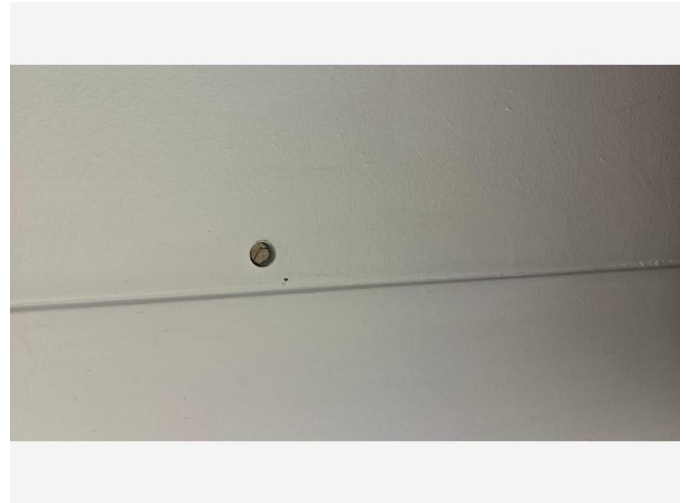
Fiche 14: Pleisterwerk plafond

Geen asbest
